令和6年2月13日
 四国電力株式会社

伊方発電所における通報連絡事象（令和6年1月分）および 通報連絡事象に係る報告書の提出について

伊方発電所における通報連絡事象の報告書概要

1. 伊方発電所 1号機 海水管の圧力検出配管からの海水漏れについて

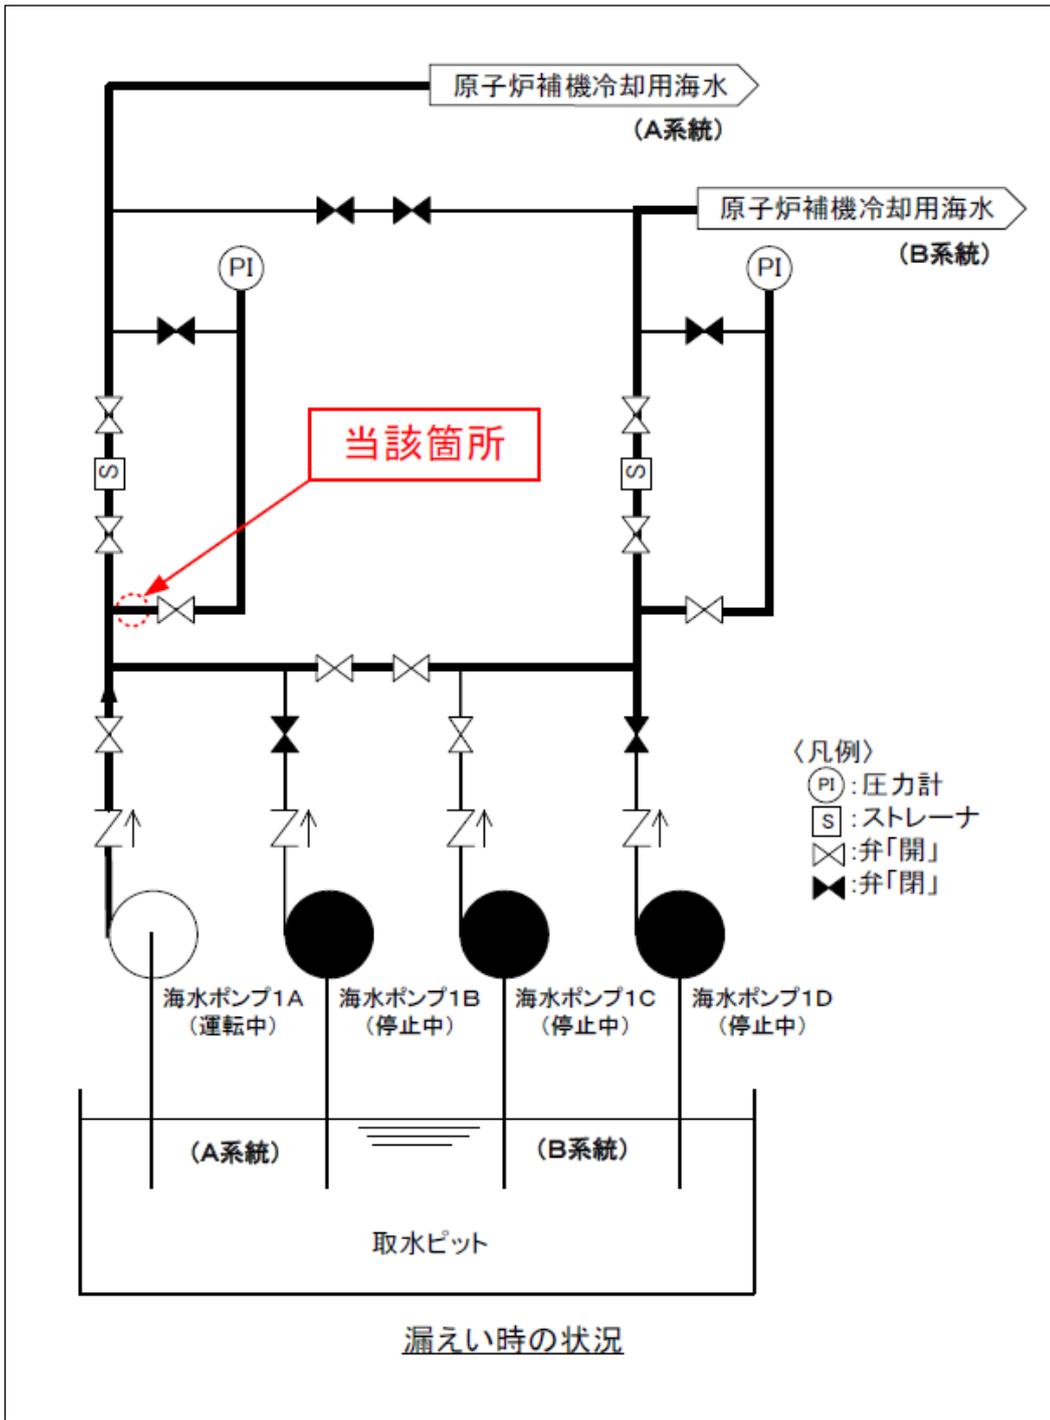
伊方発電所 1 号機 海水管概略図

伊方発電所 1号機は廃止措置中のところ、8月7日2時7分頃、2系統ある海水管^{※1}のうち、A系統の海水管から分岐した圧力検出配管からの海水漏えいを運転員が確認しました。このため、海水系統をB系統へ切り替えたのち、A系統の隔離を行い、同日3時26分、漏えいの停止を確認しました。

当該検出配管については、経年使用により配管外面の塗膜が劣化し、腐食が発生、進展することで配管肉厚が減少し、貫通穴が生じました。これに伴い、配管内面に施されているゴムライニングが内部流体（海水）の圧力により外側に押し出され、ゴムライニングが損傷し海水が漏えいしたと推定しました。

- ・当該検出配管については、既設と同仕様の海水に対する耐腐食性の高い配管に取り替えを実施しました。

また、配管点検の結果、著しい腐食が確認された海水管A系統およびB系統の圧力検出元弁近傍の配管についても、既設と同仕様の配管に取り替えを実施しました。
