令和6年6月10日
四国電力株式会社

伊方発電所における通報連絡事象（令和6年5月分）および 通報連絡事象に係る報告書の提出について

伊方発電所における通報連絡事象の報告書概要

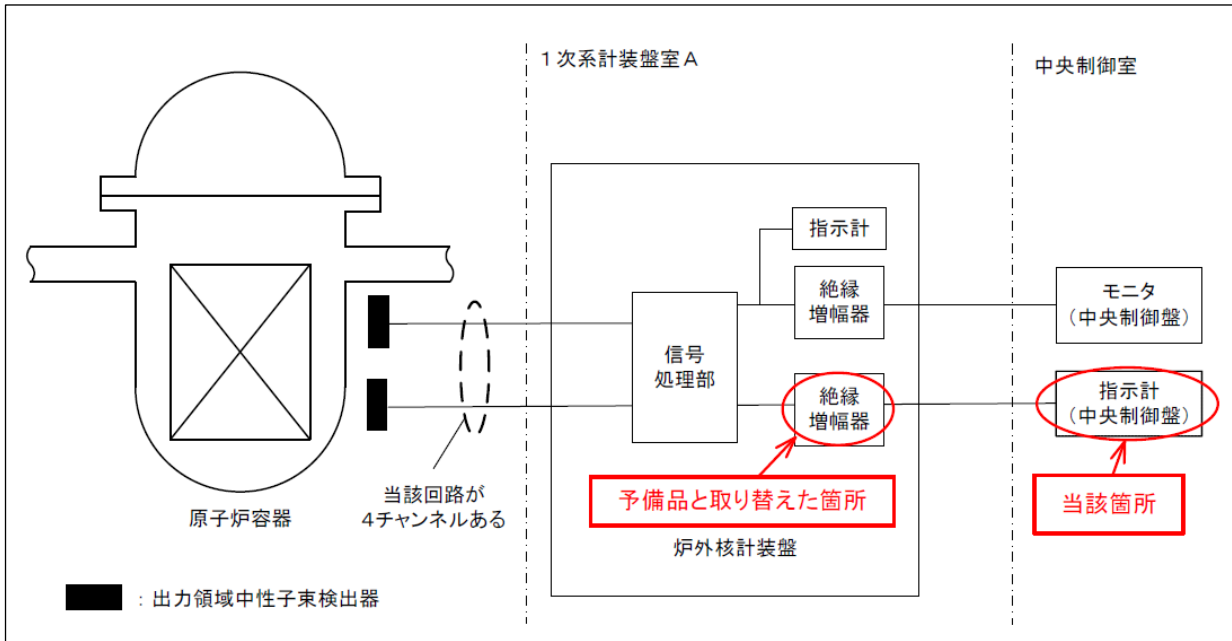
伊方発電所3号機 出力領域中性子束信号概略図

伊方発電所3号機は、通常運転中のところ、出力領域中性子束^{※1}の信号を伝送する4チャンネル^{※2}のうち1チャンネルについて、中央制御室に設置している指示計の表示に不具合があることから、令和5年11月22日11時21分、点検が必要であると係員が判断しました。

その後の点検により、当該チャンネルの絶縁増幅器に不具合があることを確認したため、予備品に取り替えました。

- ・当該増幅器について、予備品との取り替えを実施しました。
- ・炉外核計装盤で不具合のあったヒューズと同様に4定検（約6年）毎の取り替えを計画しているヒューズについて、念のため、次回の伊方発電所3号機第17回定期事業者検査（令和6年7月開始予定）にて取り替えを実施します。
- ・金属疲労による断線のリスクを低減させるため、炉外核計装盤で4定検（約6年）毎の取り替えを計画しているヒューズの取り替え周期を3定検（約4年）毎に短縮するように見直しを実施しました。

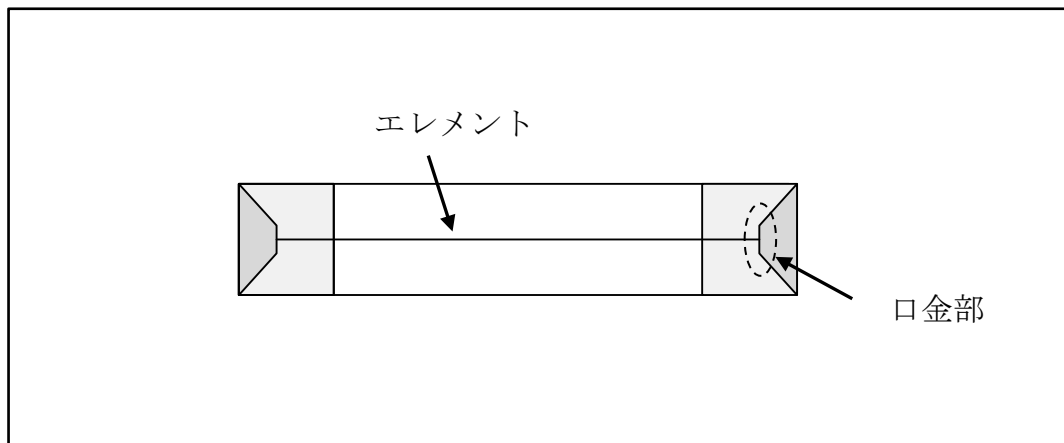
ヒューズ概要図

本事象は、絶縁増幅器のヒューズの口金部^{※5}において、設置環境等による複合的な要因でエレメント^{※6}に金属疲労が発生し、エレメントが引張応力に耐えることができず、断線が発生したものと推定しました。

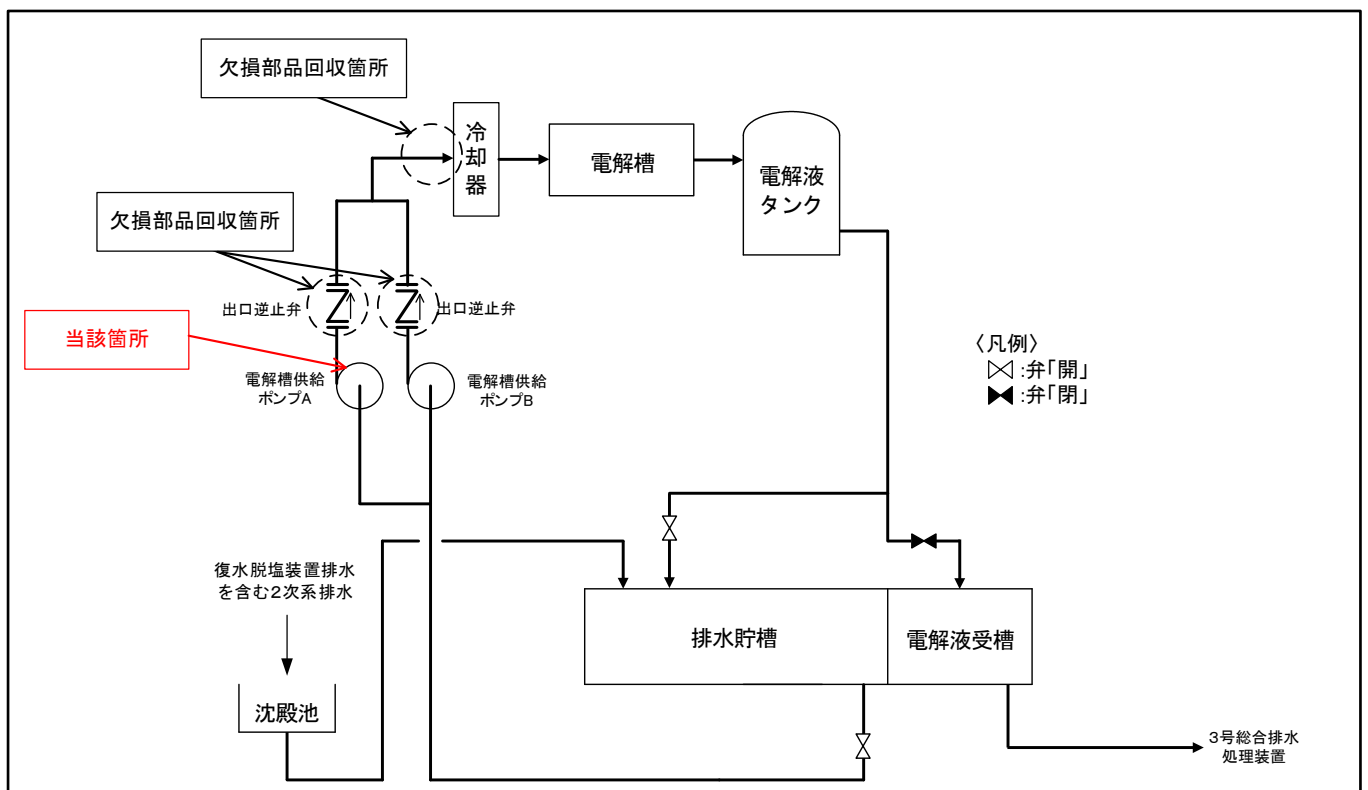
伊方発電所3号機 エタノールアミン排水処理装置 概略系統図

伊方発電所3号機は、通常運転中のところ、令和5年11月28日11時58分、エタノールアミン^{※1}排水処理装置^{※2}の電解槽供給ポンプAの出口逆止弁に異物があることを保修員が確認しました。

このため、ポンプの分解点検を実施したところ、異物はポンプから脱落した部品（マウスリング^{※3}）の一部であることを確認しました。その後、脱落した部品（マウスリング）は全て回収しました。

このため、ポンプの分解点検を実施したところ、事象1と同様、ポンプのマウスリングが一部欠損していることを確認しました。その後、ポンプのマウスリングの欠損部分については、全て回収しました。

調査の結果、排水を電解処理する際に発生する気体が運転中の電解槽供給ポンプ内へ混入することにより、マウスリングとライナーリングの摺動面の潤滑不良が発生しており、その状態で運転を継続することにより、摺動面に荒れが生じて摩擦抵抗が上がり、破損に至ったものと推定しました。

マウスリングとライナーリングの摺動面の潤滑不良は、過去の不具合への対策の一環としてこれら部品の材質を変更したことにより発生したものと推定しました。

- ・電解槽供給ポンプのマウスリングの材質について、自己潤滑性に優れる材質に変更するとともに、ライナーリングの材質についても、過去に使用実績がある材質に変更しました。
- ・電解槽供給ポンプへの気体の混入を低減するため、排水貯槽内部の配管の形状を改良しました。
- ・当面は電解槽供給ポンプを2か月運転する毎に点検を行い、ポンプ構成部品の劣化進展状況のデータ拡充を図り、段階的に点検期間を延ばしながら適切な点検周期を設定します。
- ・類似機器のうち構造および構成部品の材質が当該ポンプと同じポンプについて、念のため、マウスリングとライナーリングの材質を変更します。
- ・製造中止や不具合に対する是正処置として機器や部品の仕様を変更する場合は、変更箇所の使用環境やシステムの運転状態等を十分に考慮した影響検討を行い、仕様変更による不具合の発生を防止する旨を、ノウハウや教訓をまとめた資料に整理し、関係者へ周知しました。
