令和6年8月13日
 四国電力株式会社

伊方発電所における通報連絡事象（令和6年7月分）および 通報連絡事象に係る報告書の提出について

伊方発電所における通報連絡事象の概要（令和6年7月分）

伊方発電所における通報連絡事象の報告書概要

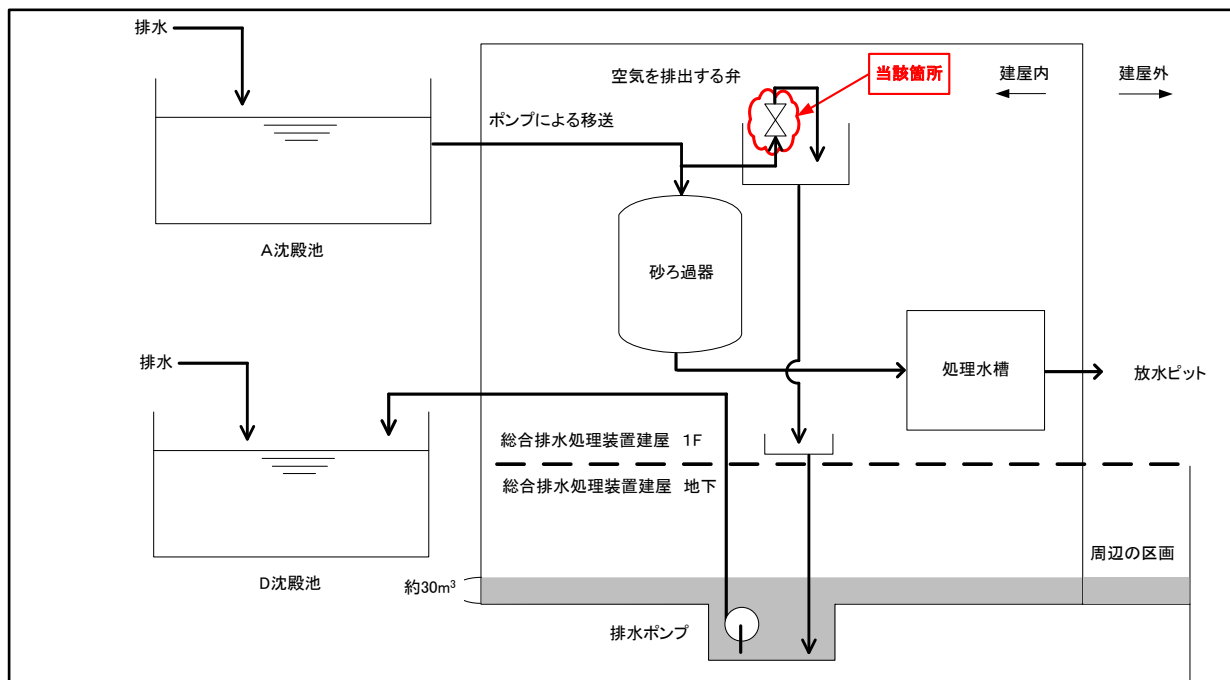
伊方発電所3号機 総合排水処理装置 概略図

伊方発電所3号機は通常運転中のところ、7月9日9時56分、総合排水処理装置^{※1}建屋の地下階に広範囲にわたり水がたまっていることを作業員が確認しました。

調査の結果、沈殿池から総合排水処理装置の砂ろ過器^{※3}への水の移送時に、砂ろ過器の空気を排出する弁から漏えいしたものであることを確認しました。

その後、漏えいがあった総合排水処理装置の当該弁を取り替え、総合排水処理装置を運転し、当該弁からの漏えいがないことを確認したことから、7月18日11時00分、通常状態に復旧しました。

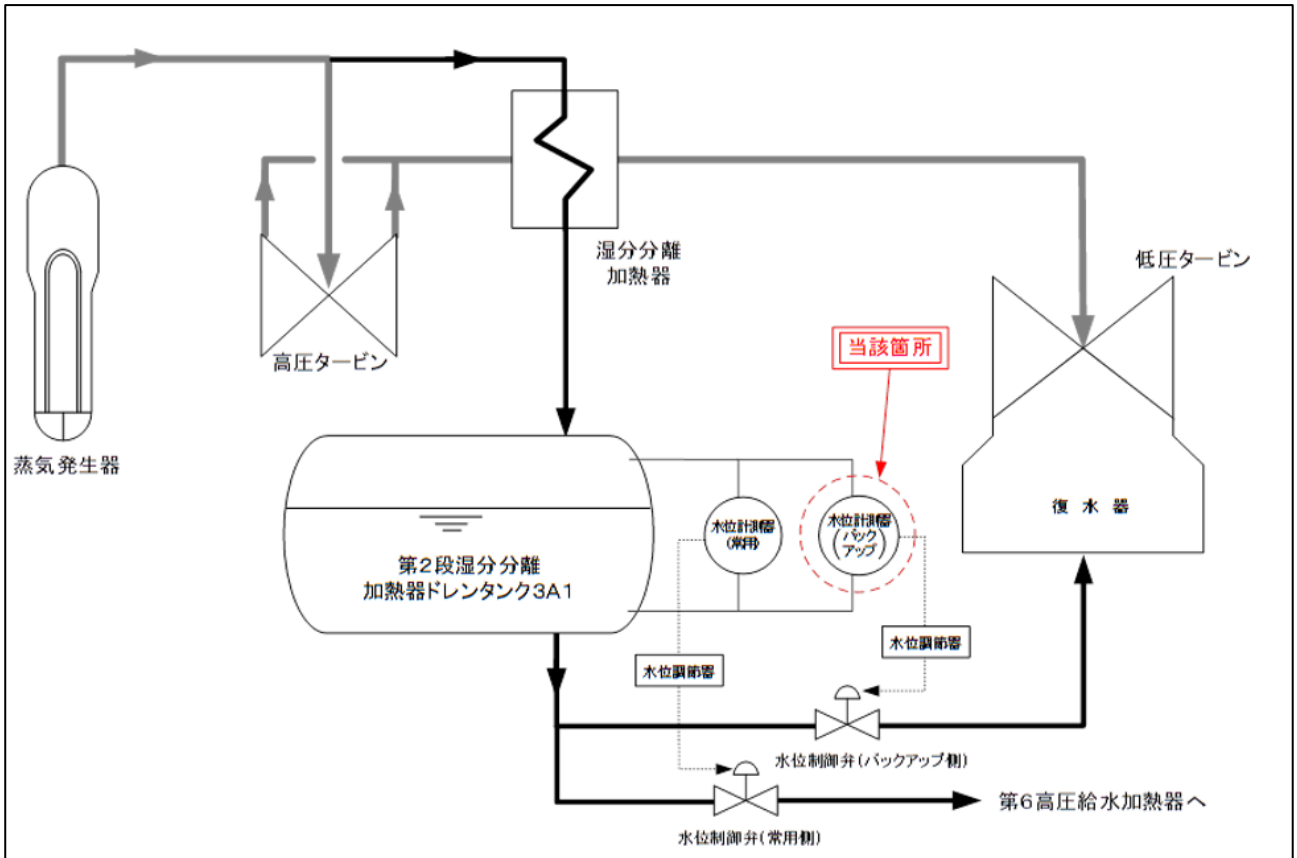
伊方発電所3号機 第2段湿水分離加熱器ドレンタンク3A1水位制御系 概略系統図

伊方発電所3号機は、通常運転中のところ、4月17日23時14分頃に豊後水道を震源とする地震が発生し、同日23時15分に第2段湿分分離加熱器^{※1}ドレンタンク^{※2}3A1（以下、「当該ドレンタンク」という。）の水位制御がバックアップ側^{※3}の系統に切り替わり、水位制御が不調となりました。

調査の結果、当該ドレンタンクのバックアップ側の水位計測器（以下、「当該水位計測器」という。）の動作不良による水位制御の不調であることを確認したため、点検を実施しました。

点検の結果、当該水位計測器の検出部に不具合（指示振り切れ）があることを確認したため、当該水位計測器を予備品に取り替え、取替後の水位計測器により正常に水位が検出できること、および水位制御状態に問題がないことを確認し、4月25日13時05分、通常状態に復旧しました。

- ・当該水位計測器については、予備品との取り替えを実施しました。
- ・同様の事象が発生した際にも早期に復旧できるよう、取替前の水位計測器については、メーカーでの整備後、引き続き予備品として保有するとともに、予備品への取り替えに必要なフランジガスケット等の消耗品を保有します。
- ・中長期的な対策として、本事象は、当該水位計測器にフロート式の機械的な可動部を有することが要因となっているため、現在進めている当該型式の水位計測器に係る設備更新計画において、構造変更に伴う計測機能への詳細な影響評価を行った上で、本事象を考慮した仕様の機器への取り替えを実施します。

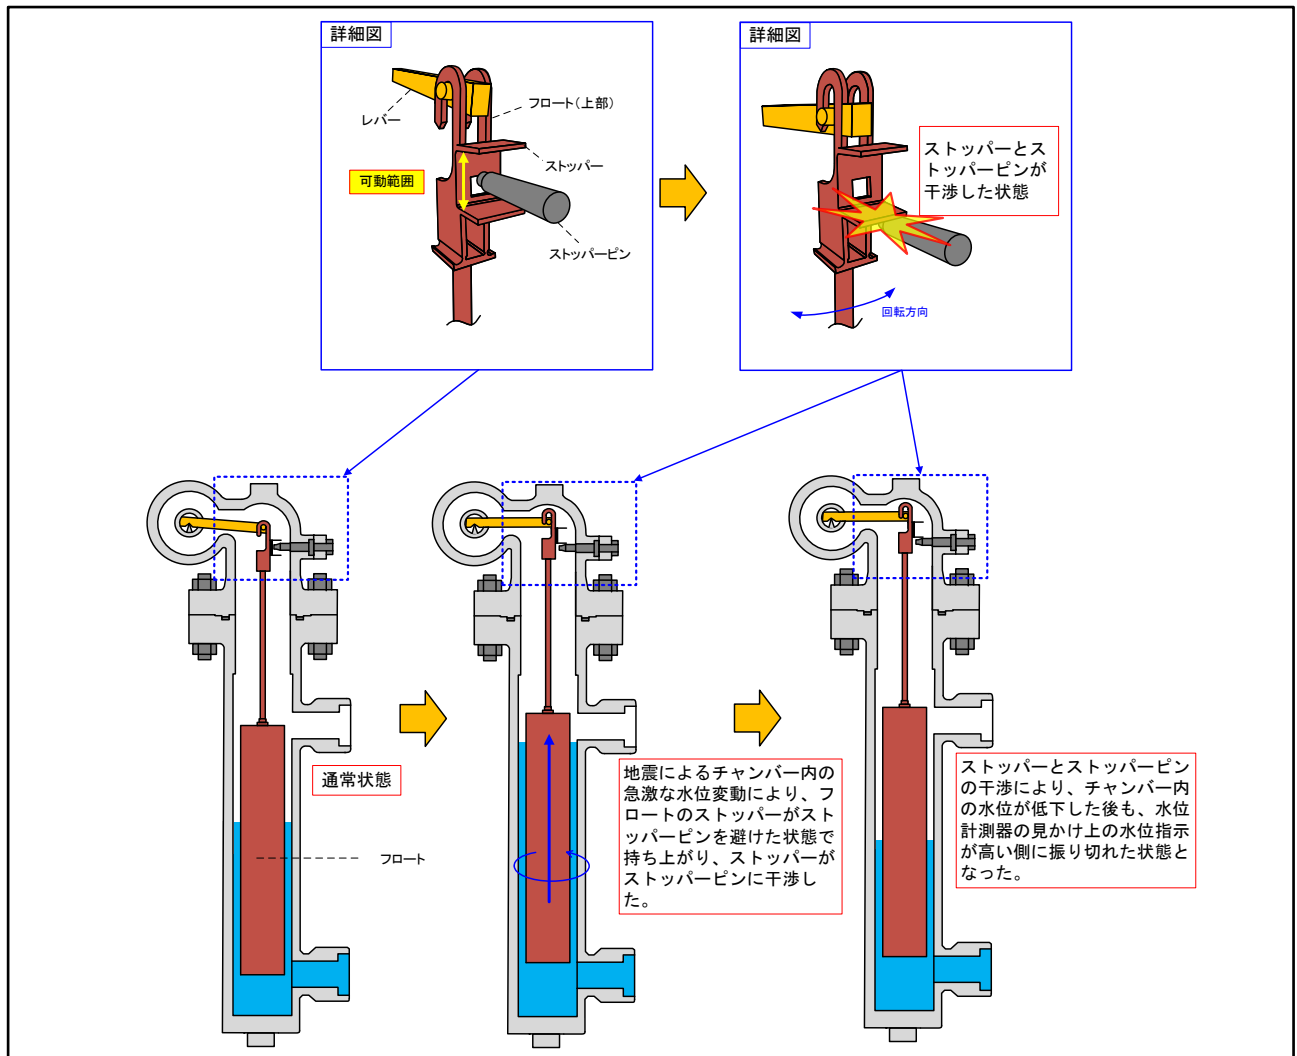
水位計測器の指示振り切れメカニズム

調査の結果、当該水位計測器が指示振り切れに至った原因は、下記のとおりと推定しました。

- ・地震によって当該ドレンタンク内に水位変動が起き、当該水位計測器のチャンバー内にも大きな水位変動が発生しました。
- ・チャンバー内の水位変動に連動してフロートが上下に動いた際、フロートの上下方向の可動範囲を制限するストッパーがストッパーピンを避けた状態で上部方向に持ち上がり、ストッパーピンと干渉しました。
- ・ストッパーがストッパーピンと干渉し、フロートが固着したことにより、当該水位計測器の見かけ上の水位指示が高い側に振り切れた状態となりました。
