令和6年9月10日
四国電力株式会社

伊方発電所における通報連絡事象（令和6年8月分）および 通報連絡事象に係る報告書の提出について

伊方発電所における通報連絡事象の概要（令和6年8月分）

伊方発電所における通報連絡事象の報告書概要

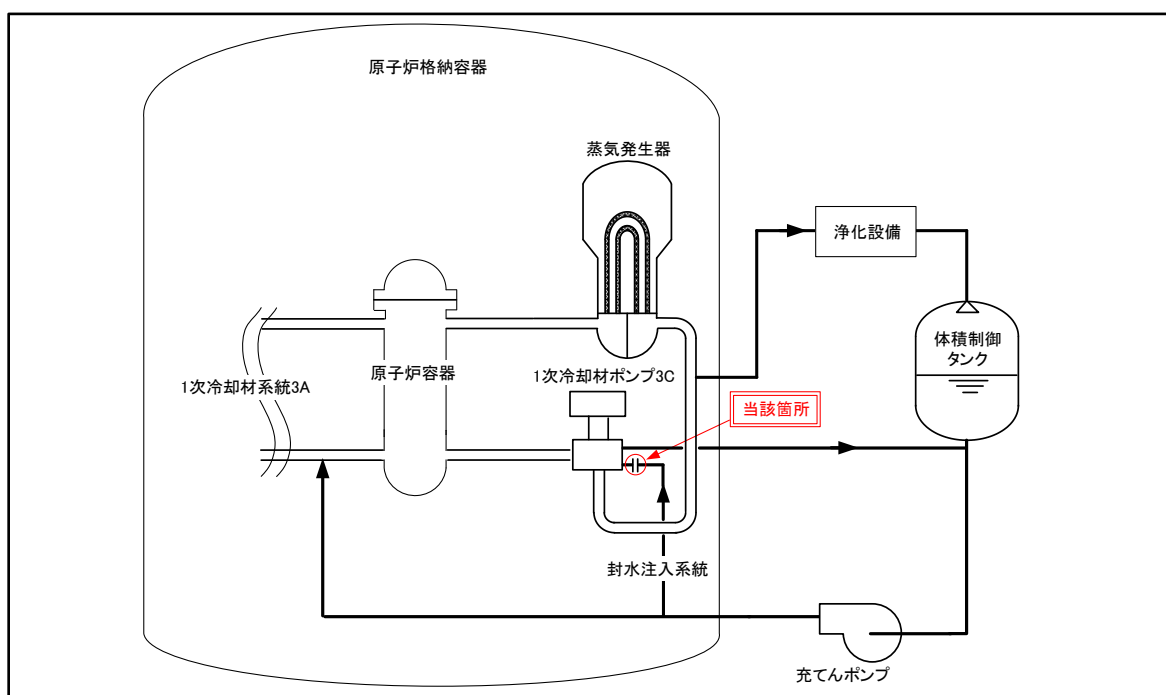
伊方発電所3号機 1次冷却材ポンプ3C封水注入系統配管フランジからの漏水概略図

伊方発電所3号機は、第17回定期検査中のところ、8月1日15時15分、原子炉格納容器内の床に水たまりがあることを確認しました。現地を確認したところ、水たまりについては、1次冷却材ポンプ3Cの点検のために開放した封水注入系統^{※1}配管フランジからの漏水であることを確認しました。また、当該配管フランジより漏水が継続していたため、当該配管フランジに閉止蓋を取り付け、漏水は停止しました。

水たまりは原子炉格納容器内の1次冷却材ポンプ3C付近に留まっており、外部への漏えいはありませんでした。

漏水量は約14リットルで、分析の結果、放射エネルギーは約 $2.7 \times 10^5 \text{ Bq}$ ^{※2}と推定しました。

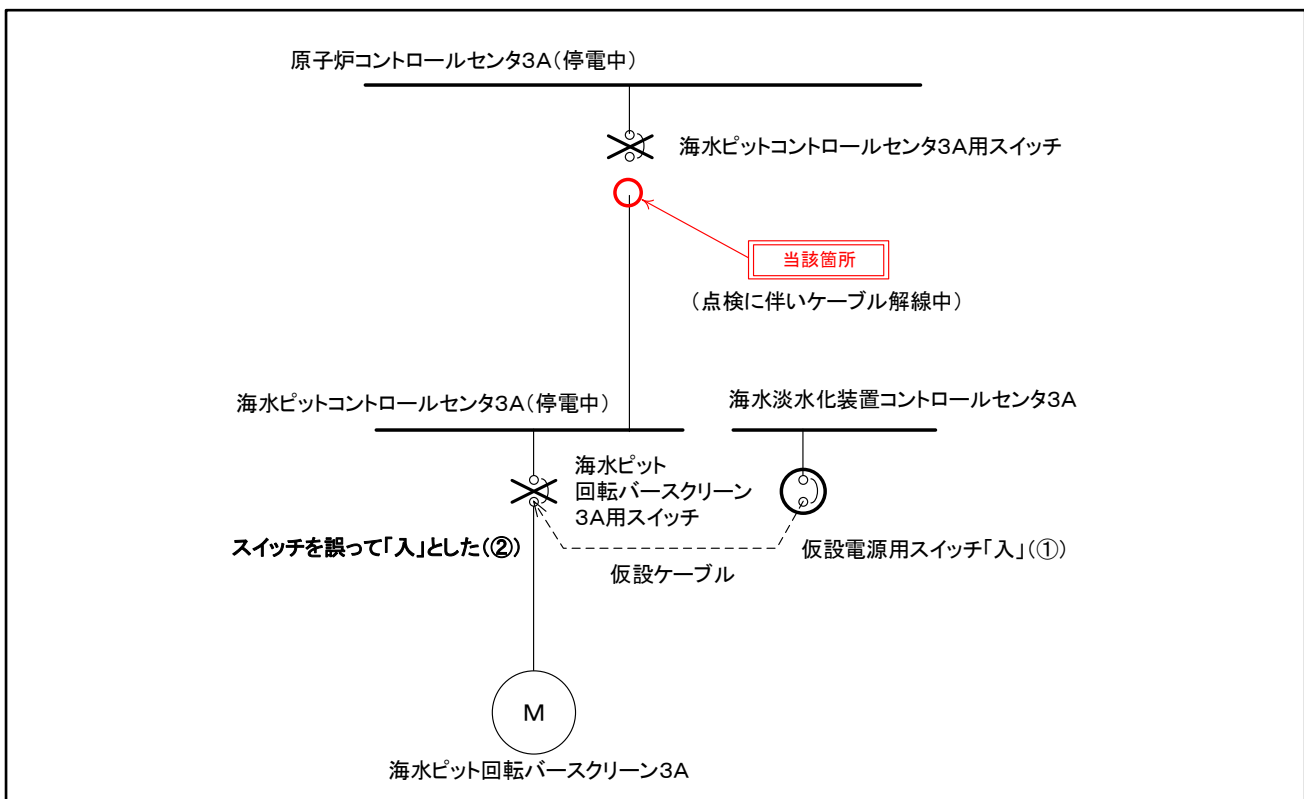
伊方発電所3号機 所内電源概略系統図

伊方発電所3号機は、第17回定期検査中のところ、8月5日11時7分、原子炉補助建屋1階にある原子炉コントロールセンタ^{※1}3Aの解線されたケーブルの接続端子に焦げがあることを保修員が確認しました。

調査の結果、原子炉コントロールセンタ3Aは停電中であり、点検のため解線していたケーブルの下流側にある海水ピット回転バースクリーン^{※2}3Aを運転するために、仮設電源である海水淡水化装置コントロールセンタ3Aのスイッチを「入」としました(①)が、その後、誤って海水ピット回転バースクリーン3A用スイッチを「入」とした(②)ことにより、解線していたケーブルに電流が流れ、接続端子が焦げたものと推定しました。

その後、焦げていた接続端子を取り替え、ケーブル等の健全性確認を行い、8月6日10時10分、通常状態に復旧しました。

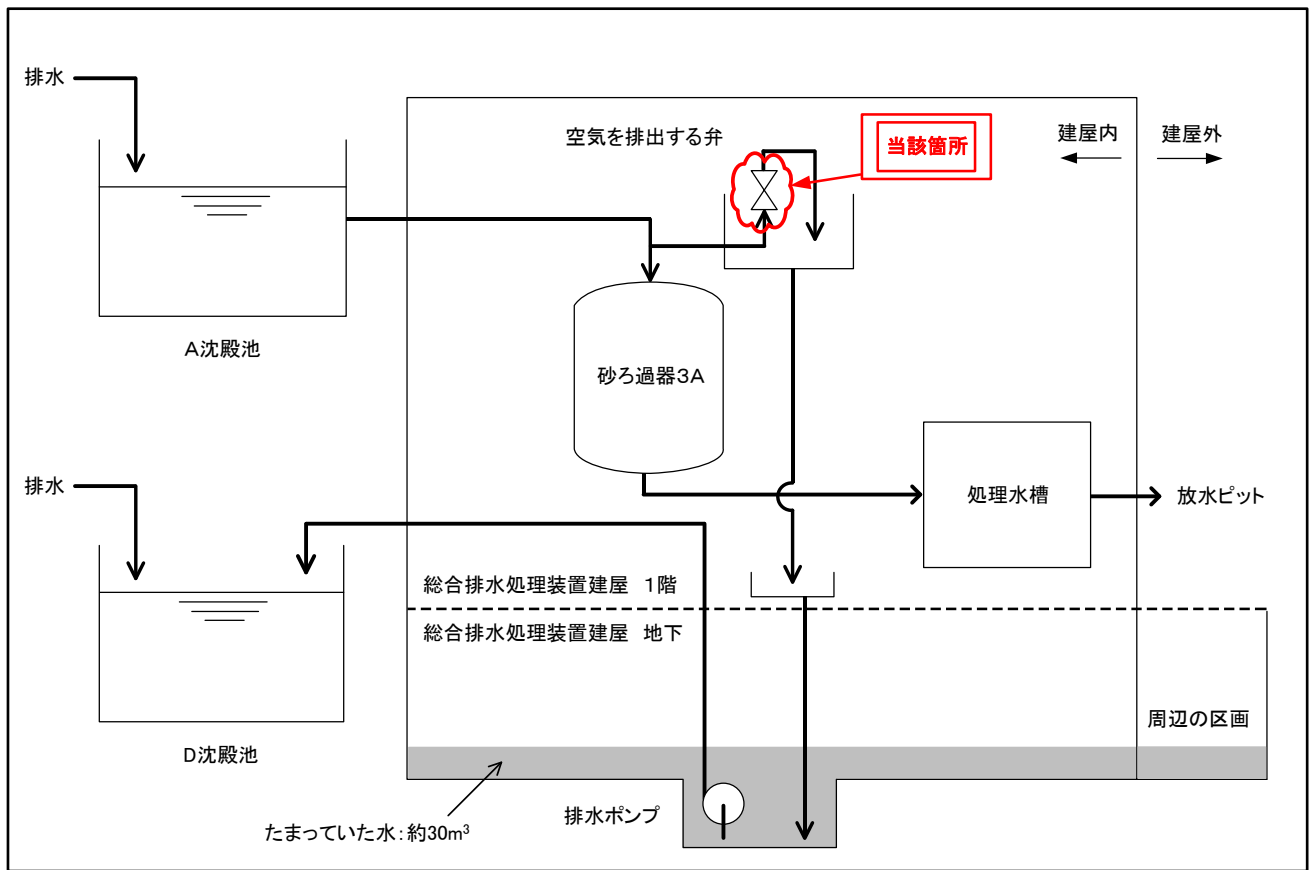
伊方発電所3号機 総合排水処理装置 概略図

伊方発電所3号機は、通常運転中のところ、7月9日9時56分、総合排水処理装置^{※1}建屋の地下階に広範囲にわたり水がたまっていることを作業員が確認しました。保修員が現場を確認し、たまっていた水は総合排水処理装置建屋およびその周辺の区画に留まっており、発電所外への流出や継続的な漏えいがないことを確認しました。総合排水処理装置建屋およびその周辺の区画にたまっていた水（約30m³と推定）は、すべて排水ポンプにてD沈殿池^{※2}へ移送しました。

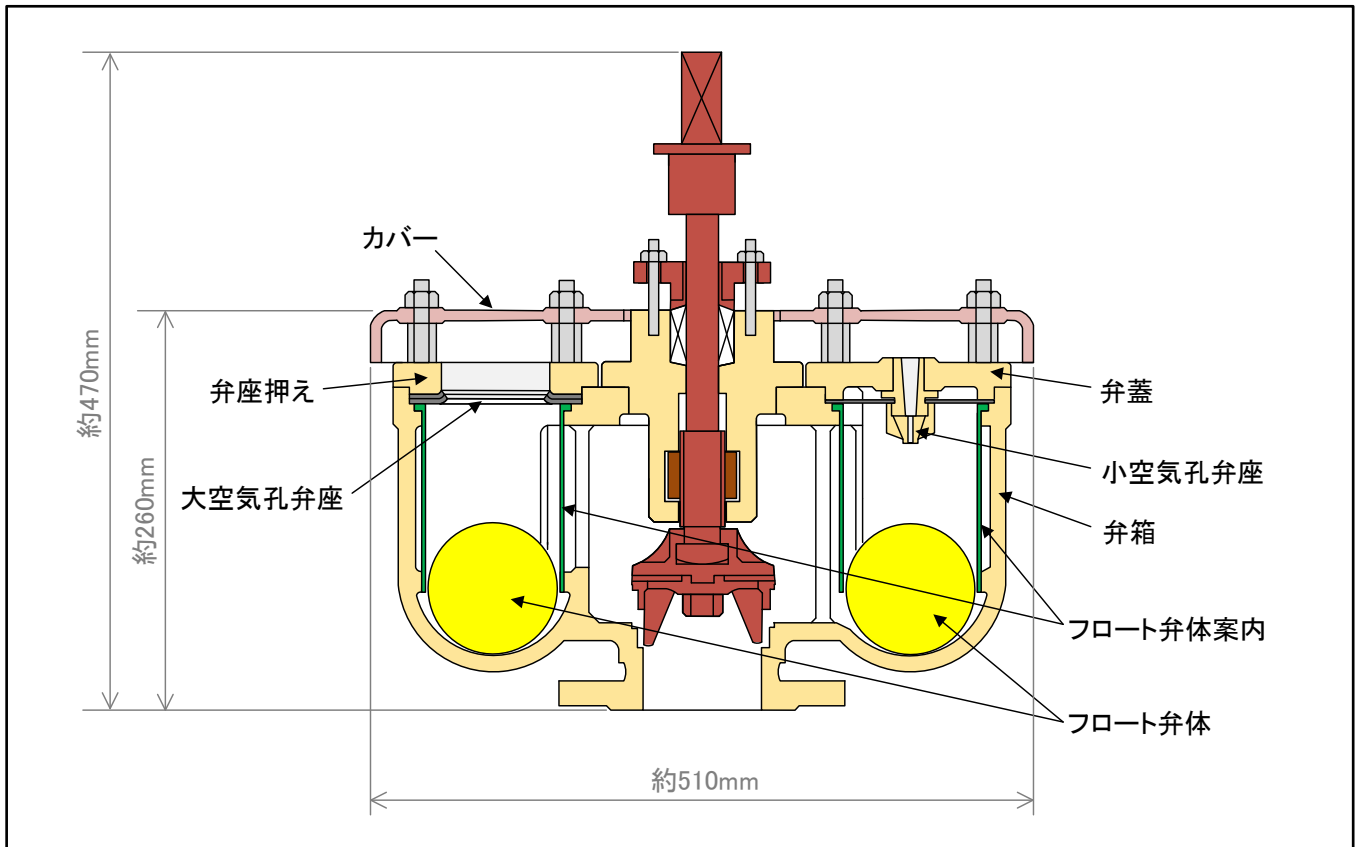
砂ろ過器 3 A 自動排気弁 構造図

調査の結果、A沈殿池から総合排水処理装置の砂ろ過器^{※3}3Aへの水の移送時に、砂ろ過器の空気を排出する自動排気弁から漏えいしたものであることを確認しました。

調査の結果、排水を一時的に貯留する沈殿池から砂ろ過器に通水する過程で、砂ろ過器3A自動排気弁の大空気孔側のフロート弁体案内内面およびフロート弁体外面に装置の経年使用により付着した汚れがフロート弁体の上下動を障害し、フロート弁体が途中で引っ掛かったことで大空気孔弁座を閉止できず、系統水の漏えいに至ったと推定しました。

- ・当該弁について、経年使用により外面腐食も進行していたことから、入手性や保守性をふまえ、当該弁と同等の機能を有する新型の弁に取り替えました。同様に、類似弁である砂ろ過器3B自動排気弁についても、同じ弁に取り替えました。
- ・砂ろ過器自動排気弁について、不具合が確認された場合に分解点検を実施することとしていましたが、当面の間、年1回、弁外部からの目視点検およびカバーを取り外して確認できる範囲の内部の目視点検を行います。また、3年に1回分解点検または取り替えを計画します。

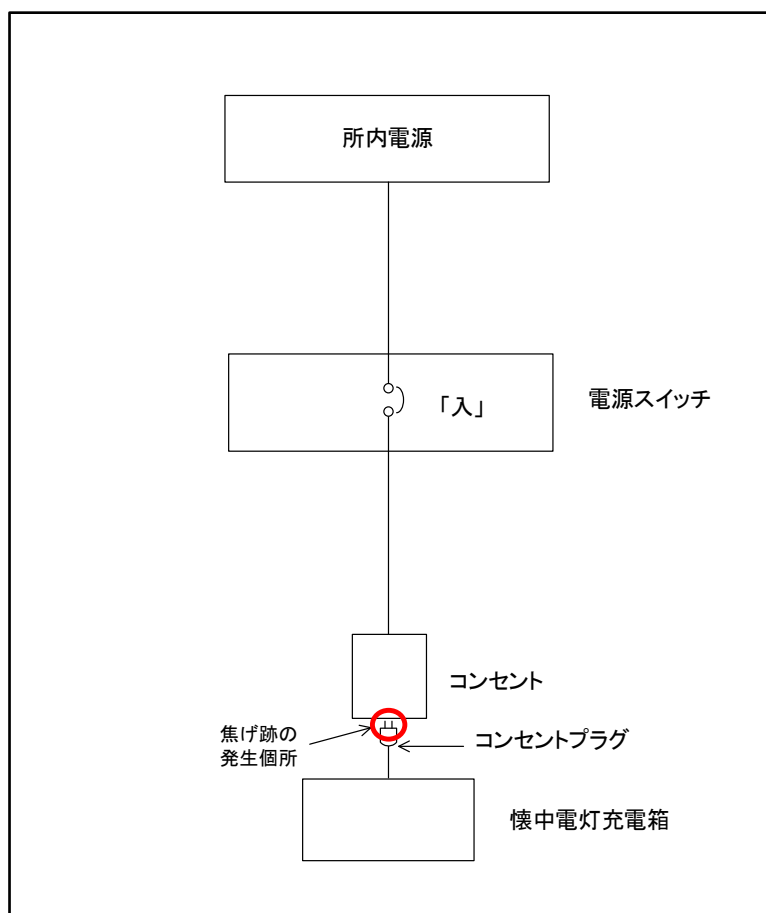
コンセント電源 概略系統図

周囲の状況を確認したところ、コンセントに挿入されていた懐中電灯充電箱^{※2}のコンセントプラグが抜けかかっており、コンセントプラグの充電部に聴診棒^{※3}が接触したことでバチバチと音が発生していました。

聴診棒については、まとめて立て置き保管しており、その上部をコンセント付近の電線管に固縛しているのみで下部は固縛していなかったことから倒れやすい状態となっていました。今回、その立て置きした聴診棒の一つが転倒し、コンセントプラグの充電部分と接触したことで地絡^{※4}が発生したものと推定しました。

- ・聴診棒専用の保管容器を配備し、使用後は保管容器に返却することを運転員に周知しました。
- ・資材保管庫内の整理・整頓を継続的に実施するとともに、当直管理者による現場確認により、整理・整頓状況が維持されていることを確認します。また、当直管理者は、5S（整理・整頓・清掃・清潔・しつけ）に着目した現場観察を実践し、自ら安全に対する感度を高めるとともに、運転員の安全に対する意識の醸成を図ります。
- ・伊方発電所長より、発電所従業員および構内協力会社作業員に対して、今回の事象を踏まえての注意喚起、およびコンセント付近への可燃物等保管ルールと整理・整頓・清掃の徹底について周知しました。
- ・発電所従業員および構内協力会社作業員を対象とした安全教育に「作業用電源の取扱い」の項目を追加し、コンセント周辺の環境整備やコンセントプラグの確実な差し込みを含む作業用電源の取り扱い方法に関する定期的な教育を行うとともに、本事象をヒューマンファクター教訓シート※6に整理し周知します。
