令和6年10月10日
四国電力株式会社

伊方発電所における通報連絡事象（令和6年9月分）および 通報連絡事象に係る報告書の提出について

伊方発電所における通報連絡事象の報告書概要

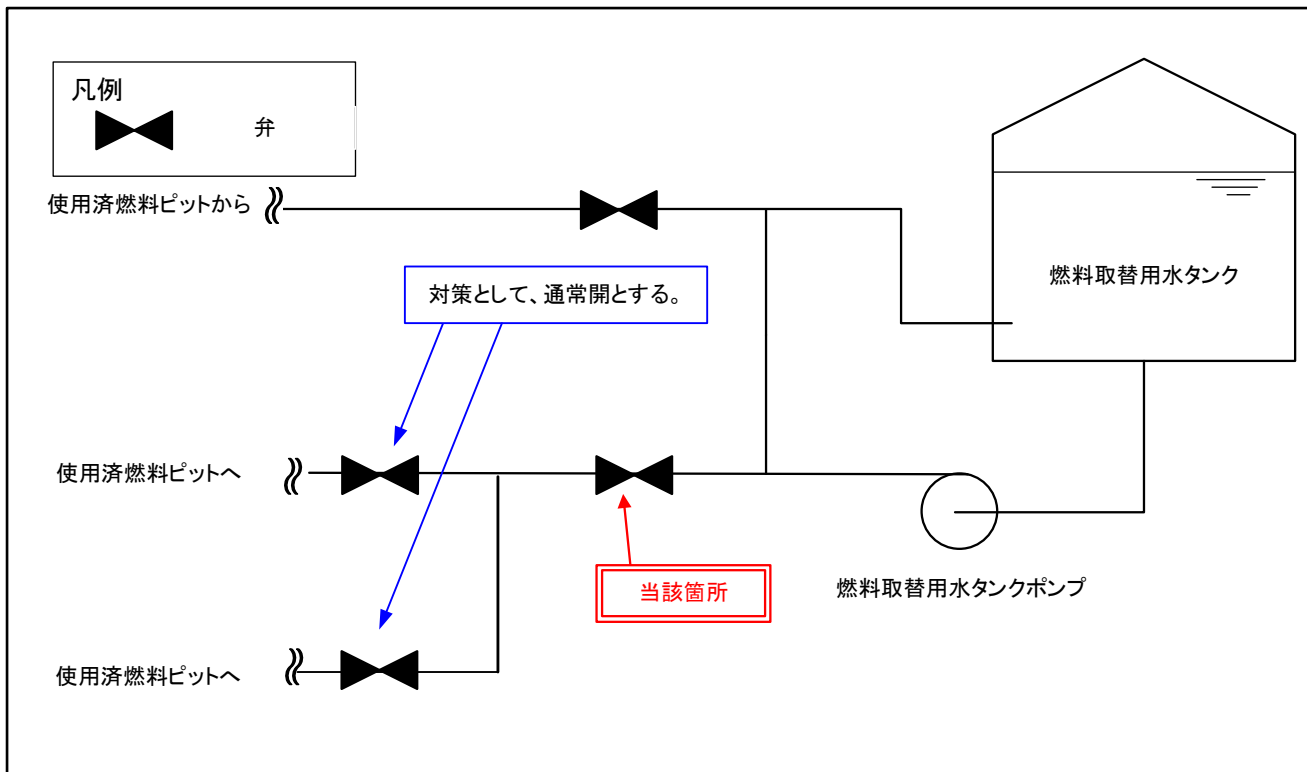
伊方発電所 2号機 燃料取替用水系統概略図

伊方発電所 2号機は廃止措置中のところ、3月14日0時55分、運転員が燃料取替用水タンク^{※1}ポンプ出口ライン弁から床下までほう酸が析出し付着していることを確認しました。

その後、析出したほう酸を拭き取り、当該弁の弁蓋と弁箱の合わせ面からほう酸水が漏えいした跡があることから、当該箇所のボルトを増し締めした上で燃料取替用水タンクポンプを起動し、同日8時44分、当該弁からの漏えいがないことを確認しました。

また、原因調査のため、3月15日に当該弁の分解点検を実施したところ、弁の構成部品であるダイヤフラム^{※2}に傷があることを確認したため、ダイヤフラムの取り替えを行い、燃料取替用水タンクポンプを起動し漏えいがないことを確認したことから、同日17時24分、通常状態に復旧しました。

- ・当該弁のダイヤフラムを新品に取り替えました。
- ・燃料取替用水タンクから使用済燃料ピットへほう酸水を補給する際、当該弁から弁下流側配管において、ほう酸水が燃料取替用水タンクポンプの運転圧力の状態で封じ込められることを防ぐため、当該弁の下流側の弁を通常開とします。

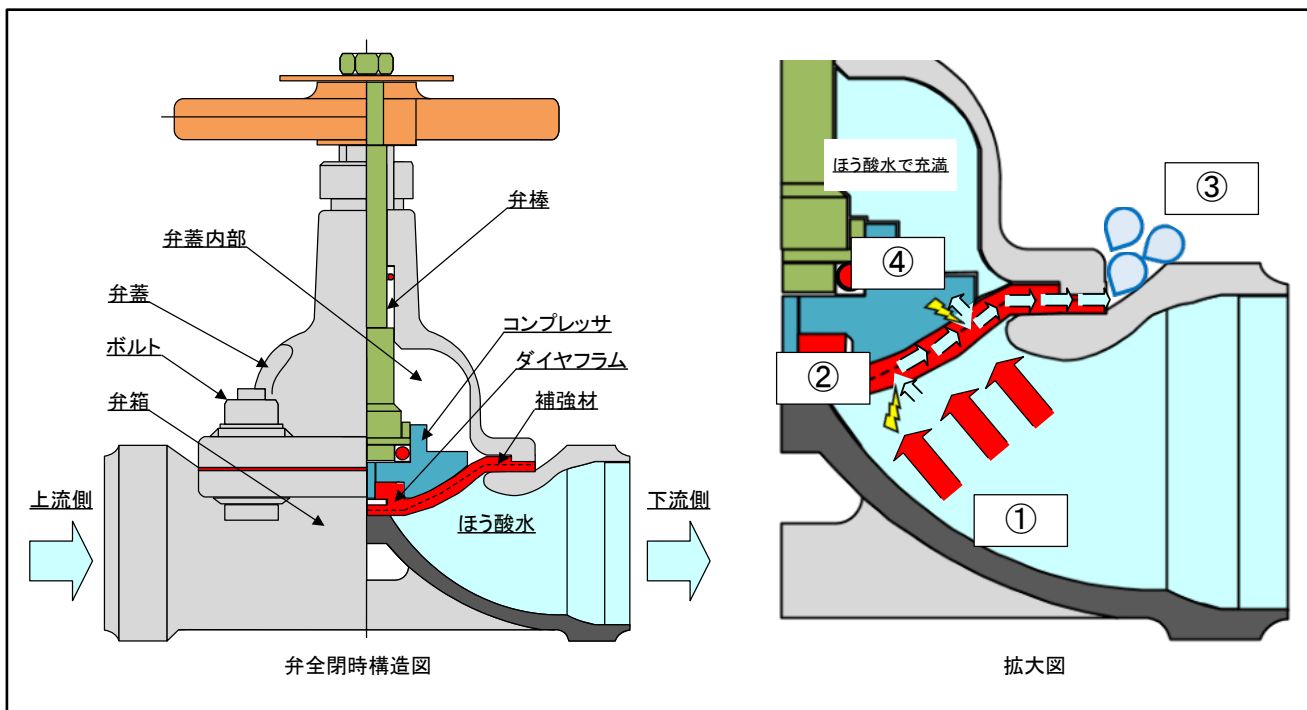
漏えい発生のメカニズム図

- ①当該弁から弁下流側配管において、ほう酸水が燃料取替用水タンクポンプの運転圧力の状態で封じ込められました。
- ②建屋内の温度上昇に伴い、内圧が上昇し、ダイヤフラムの内部補強材まで到達する傷が生じました。
- ③ダイヤフラムの接液面に生じた傷より配管内のほう酸水が当該補強材を伝って当該弁の弁蓋と弁箱の合わせ面から外部に漏えいしました。
- ④当該補強材に浸透したほう酸水により、ダイヤフラムと当該補強材の接着面が剥がれ、弁蓋内部側のダイヤフラムに補強材まで到達する傷が生じました。結果、弁蓋内部側へもほう酸水が漏えいしました。

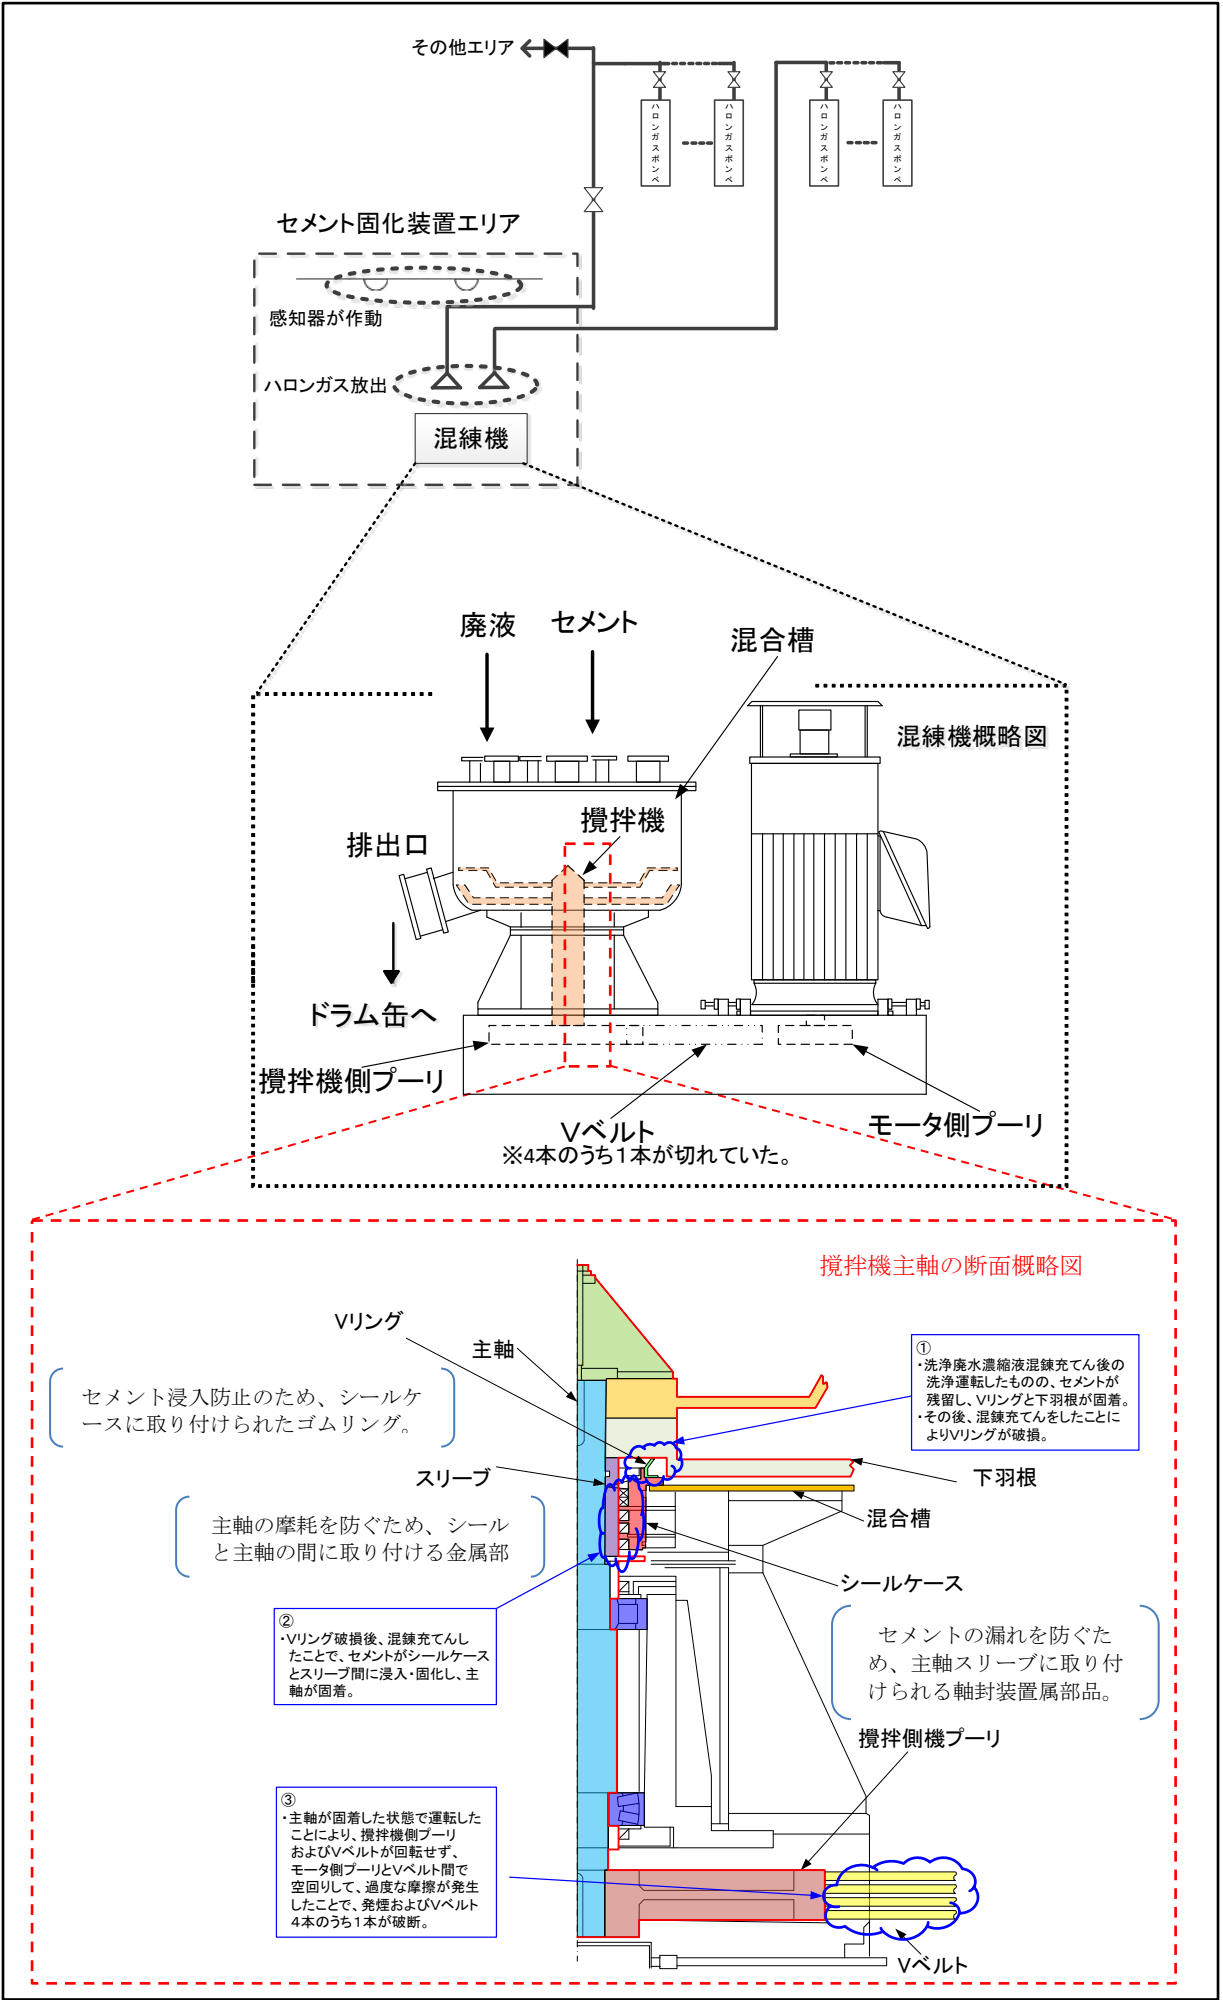
伊方発電所3号機 セメント固化装置エリア 概略図

当該エリアを確認したところ、作動した火災感知器と同じエリアに設置されているセメント固化装置混練機^{※2}において、モータと攪拌機を連結しているVベルト4本のうち、1本が切れていることを確認しました。

セメント固化装置混練機について調査した結果、攪拌機の主軸がセメントで固着していることを確認しました。このため、当該混練機の点検を実施し、固着したセメントの除去およびVベルト4本の取り替えを行いました。

定期清掃直前のセメント固化装置は、弁や配管にセメントが一部付着し、洗浄運転によりセメントが排出されにくい状況であったと推測され、その状態でセメント投入量が多い洗浄排水濃縮廃液^{※3}の処理を行ったため、混合槽に残留したセメントが混合槽内の下羽根とVリングに付着・固化した状態で混練充てん^{※4}を実施したため、Vリングが下羽根の回転で引っ張られ、破損したと推定しました。

また、Vリングの破損によって攪拌機の回転部（シールケースとスリーブ間）に浸入したセメントが、定期清掃の間に固化したことで主軸が固着し、定期清掃後、この状態で混練機を起動した際、攪拌機側プーリおよびVベルトが回転せず、モータ側プーリとVベルト間で空回りしたことで発生した過度な摩擦によりVベルトが摩耗・損耗し、発煙したことで、火災感知器の作動およびハロン消火設備が動作したと推定しました。

- ・当該混練機について、固着したセメントの除去を行い、破損したVリングおよび破断した1本を含む4本すべてのVベルトについて、取り替えを実施しました。
- ・洗浄排水濃縮廃液を混練充てんする場合は、混合槽内にセメントが残留しないように、混練充てん後の自動洗浄運転に加え、手動にて洗浄運転を実施します。
- ・混練機の洗浄運転を実施する際には、混合槽に附属した重量計により、混合槽内のセメントが除去されていることを確認します。混合槽内のセメントが除去されていないと判断される場合は、追加で洗浄運転を実施します。

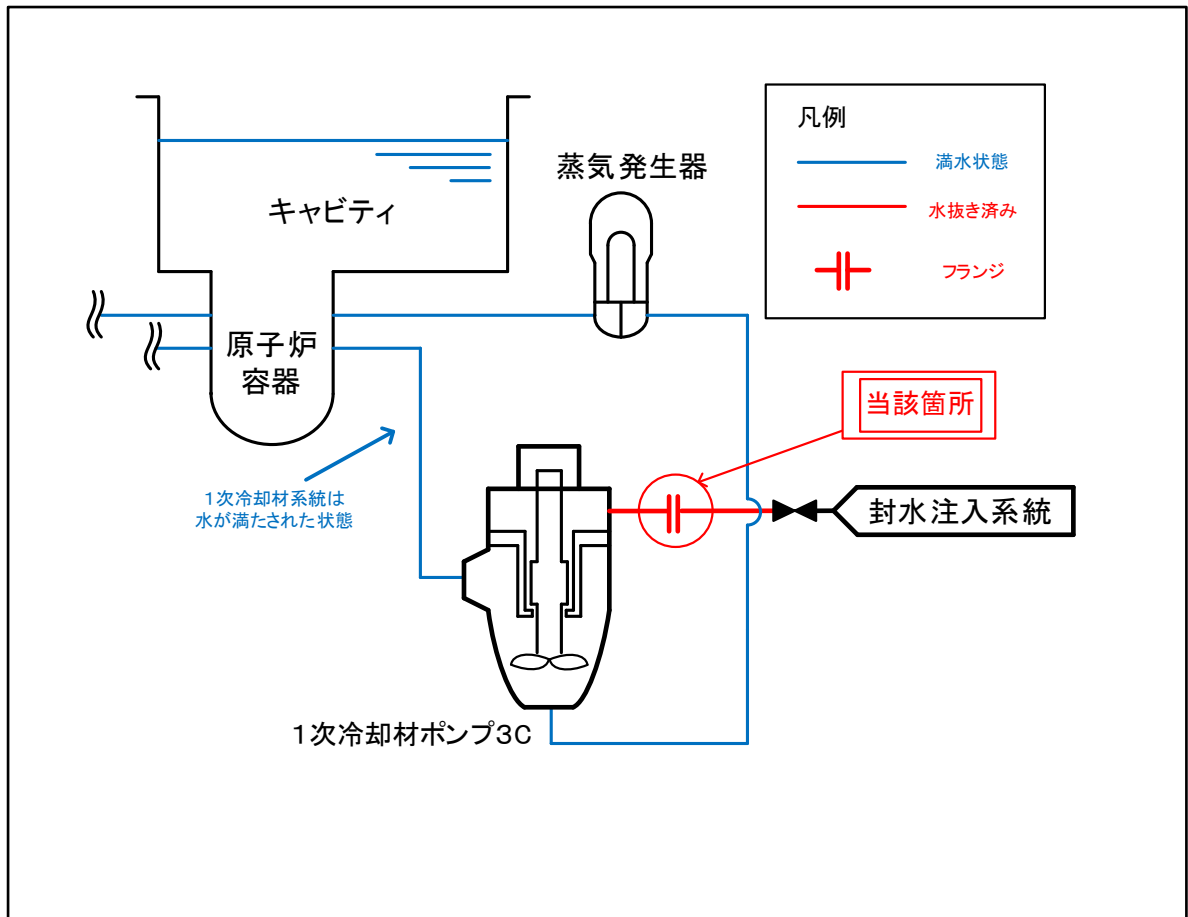
伊方発電所3号機 1次冷却材ポンプ3C封水注入系統配管フランジからの漏水概略図

現地を確認したところ、水たまりについては、1次冷却材ポンプ^{※1}3C点検のために開放した封水注入系統^{※2}配管フランジの1次冷却材ポンプ側からの漏水であることを確認しました。また、当該フランジより漏水が継続していたため、当該フランジに閉止蓋を取り付け、漏水は停止しました。

本来、当該フランジの開放作業は、1次冷却材ポンプを含む1次冷却材系統の水を抜いた期間中に行う必要がある作業でしたが、作業要領書^{※4}への当該フランジ開放作業の記載不足や本来個別で行う作業許可の手続きをまとめて行っていたこと、作業許可の手続き時に十分な説明ができていなかったこと、作業指示書^{※5}に具体的な記載をしていなかったこと、および関係者それぞれの思い込みから、プラント状態の認識誤りや作業対象配管の認識違いをしていたことにより、燃料取替のために1次冷却材系統を水で満たしている時期に当該フランジの開放作業を実施し、漏水に至ったものと推定しました。

- ・作業員が作成する作業要領書の工程表に具体的な作業対象と作業時期を明記するとともに、作業指示書に具体的な作業対象を明記します。また、作業指示書を作成する際には、作業員が自ら工程表を確認するよう、協力会社に周知するよう注意喚起を行いました。
- ・工事、点検作業に伴い作業員が作業許可を受ける際には、作業内容等を当直長^{※6}を含む関係者に対して確実に説明をするよう、ヒューマンファクター教訓シートに整理し、発電所員に対して周知による注意喚起を行うとともに、個別で行うべき作業許可の手続きをまとめて行わないこととします。
- ・実際のプラントの状態と作業時期について問いかける姿勢をもち、確実な確認を行うようヒューマンファクター教訓シート^{※7}に整理し、発電所員に対して、周知による注意喚起を行いました。

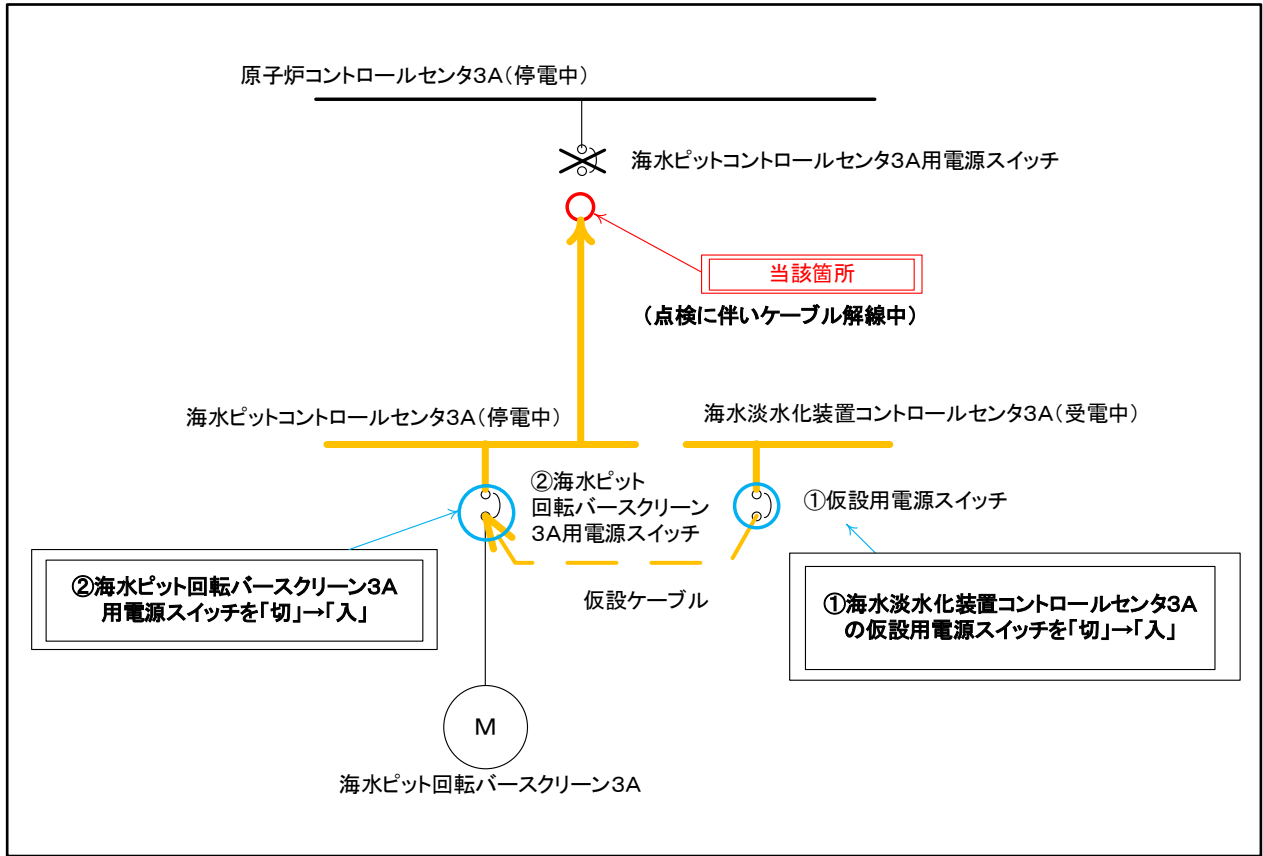
伊方発電所3号機 作業当日(8/5)の所内電源概略系統図

海水ピット回転バースクリーン3Aは、点検のため運転する必要がありましたが、本来の電源供給元である海水ピットコントロールセンタ3Aは停電中であったため、仮設ケーブルを敷設することにより別の電源供給元である海水淡水化装置コントロールセンタ3Aを仮設電源として電源を供給し、仮設電源にて海水ピット回転バースクリーン3Aを運転しようとしていました。

その結果、仮設用電源スイッチ①のみを「入」とするべきところ、本来操作すべきでない電源スイッチ②も「入」とした結果、停電中の設備に誤って電源が供給され、点検に伴い解線していたケーブル接続端子に電流が流れ、焦げが生じたものと推定しました。

- ・本事象をヒューマンファクター教訓シートに整理し、所内へ周知しました。
- ・当直管理者が作業を許可する際は作業許可申請者に問いかけを行うように周知しました。また、問いかけを行うことで、運転員の安全意識の醸成を図ります。
- ・既に隔離された機器の隔離状態を変更する際は、関係者協議および当直管理者への相談・報告するように再教育します。
- ・以下について、周知・教育を行いました。
 - ①仮設ケーブル敷設時は本設とは異なる給電系統になることから図面等を使用して関係者間で認識を共有し、電源スイッチに注意表示を取り付けること。
 - ②仮設電源より電源を供給している機器の運転や停止操作を実施する場合は、本設・仮設両方の隔離要求状態を隔離操作票に記載すること。
 - ③仮設電源使用時の電源スイッチの誤投入防止策（鍵管理）を実施すること。

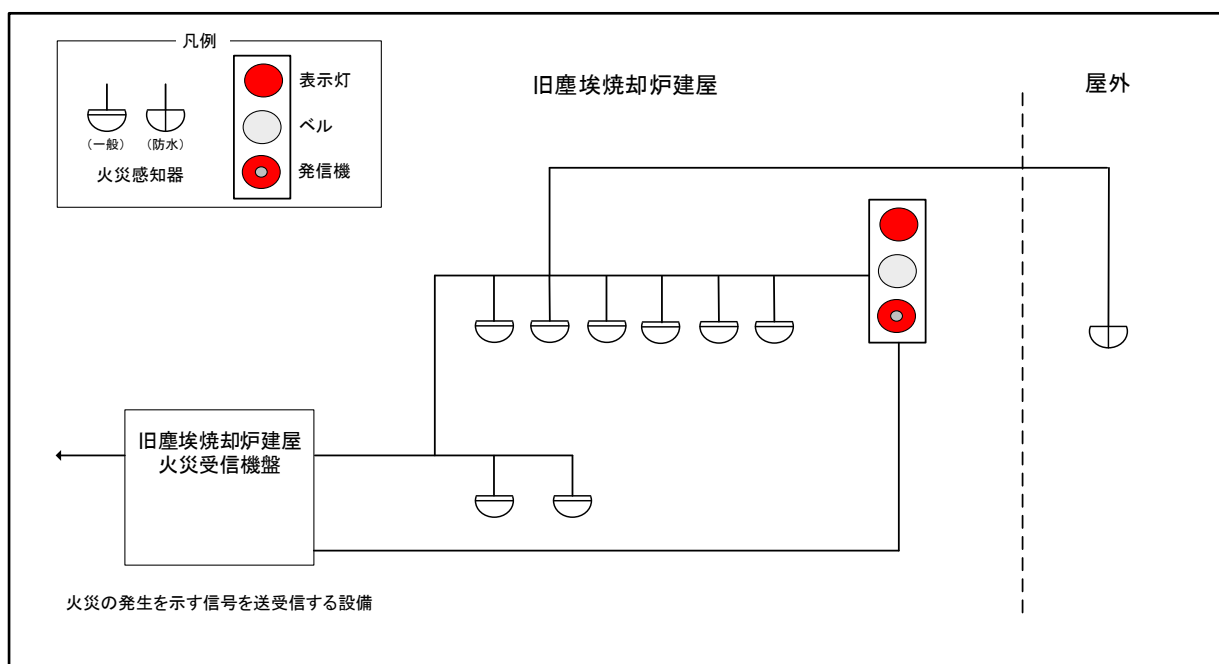
旧塵埃焼却炉建屋 自動火災報知設備の設置状況図

8月19日22時28分、旧塵埃焼却炉建屋^{※1}において火災の発生を示す信号が発信したことから、消防署へ連絡し、協力会社作業員が現地確認を行ったところ、炎や発煙等がないことを確認しました。

現地の状況から、当該建屋は経年劣化が著しく、火災信号が発信された当日は多雨により高湿であり、建屋内に雨漏りが生じていたこと等から、自動火災報知設備の表面や内部が高湿となり、自動火災報知設備内に一時的な不具合が生じたことで火災信号が発信されたと推定しました。

当該建屋は重要機器を設置しておらず、竣工後42年が経過し老朽化が著しいこともあり、今後、当該建屋は使用しないこととしました。なお、当該建屋の点検は、継続的に実施します。

当該建屋不使用時における火災の発生を防止するため、立入制限措置、電気の供給停止、および保管物品の搬出を実施し、自動火災報知設備についても使用を停止しました。
