令和 7 年 2 月 1 0 日  
四 国 電 力 株 式 会 社

## 伊方発電所における通報連絡事象（令和 7 年 1 月分）および 通報連絡事象に係る報告書の提出について

## 伊方発電所における通報連絡事象の報告書概要

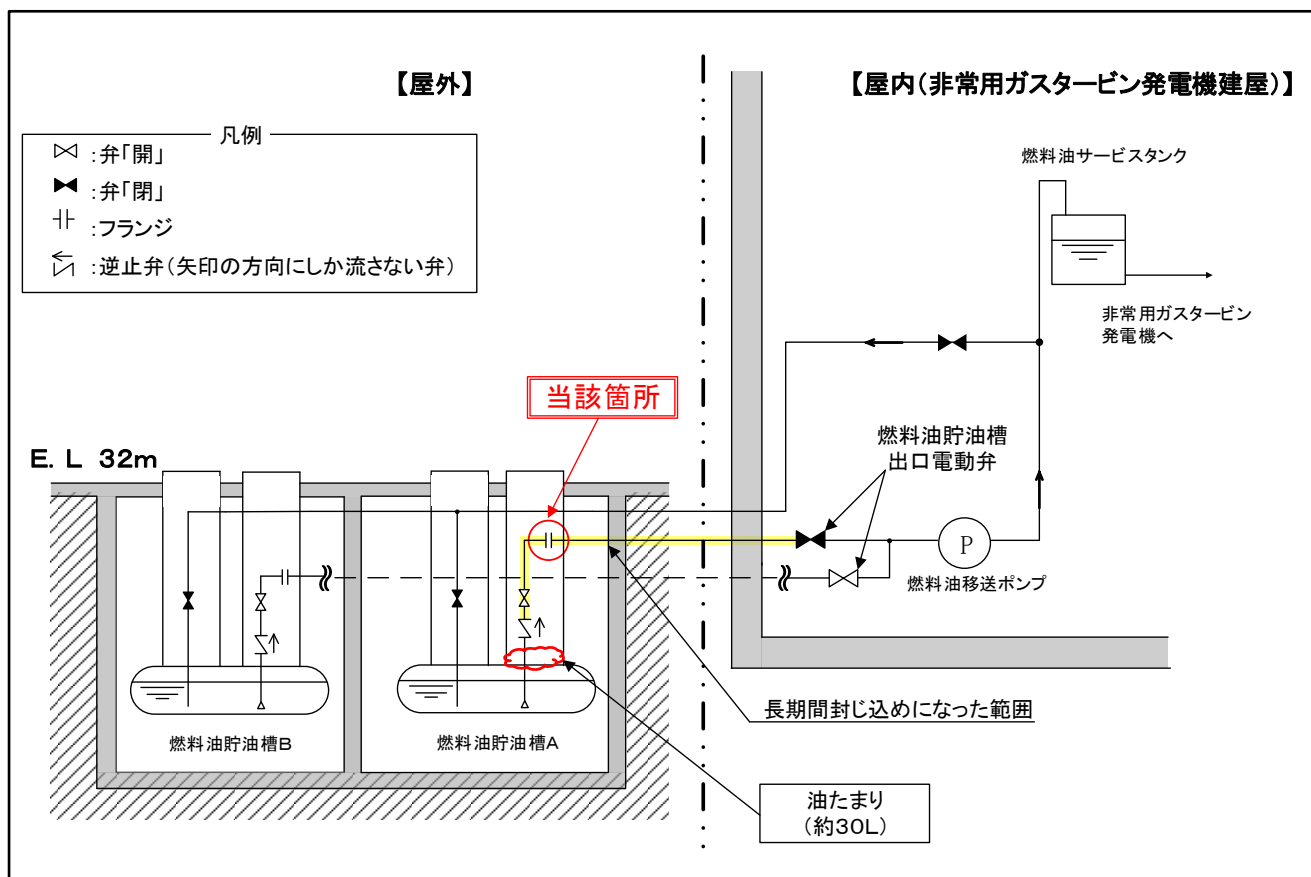
伊方発電所3号機 非常用ガスタービン発電機 燃料油 概略系統図

その後、保修員による点検の結果、同日11時31分に燃料油貯油槽Aの上部に設置している出口配管フランジ部から油が漏れいしていることを確認しました。

令和4年12月の冬季に燃料貯油槽Aの出口電動弁を操作して以降、配管内に燃料油が封じ込め状態となっていた部分が生じ、夏季の外気温の上昇に伴う燃料油の熱膨張により出口配管フランジ部のガスケットが耐えられなくなり一部が破損し、密封性が損なわれ漏えいに至ったものと推定しました。

- ①油が漏えいした当該フランジ部について、ガスケットの取り替えを実施しました。
- ②燃料油貯油槽から燃料油移送ポンプまでの供給配管については、逃がし弁を設置し、封じ込め部の圧力が上昇した際に大気開放である燃料油貯油槽側に圧力を逃がす配管を設けます。
- ③GTGの燃料油系統の戻り配管については、同様に圧力が封じ込めとなることから、燃料油貯油槽に繋がる弁を常時「開」として、圧力が逃げるようにしました。
- ④他社トラブルを受けた未然防止処置については、既存の設備だけでなく、新規に設置予定の設備に対しても検討を行うよう、所内周知を行いました。また、本事象を踏まえ、「標準発注仕様書」および「納入図審査手引き」については、液体の封じ込めに関する注意事項を追記しました。
- ⑤水平展開として確認した特定重大事故等対処施設にて、ポンプ定期運転後に圧力が封じ込め状態となる系統については、ポンプ定期運転後に圧力を下げる手順に変更し、漏えいに至るような破損が生じないようにしました。

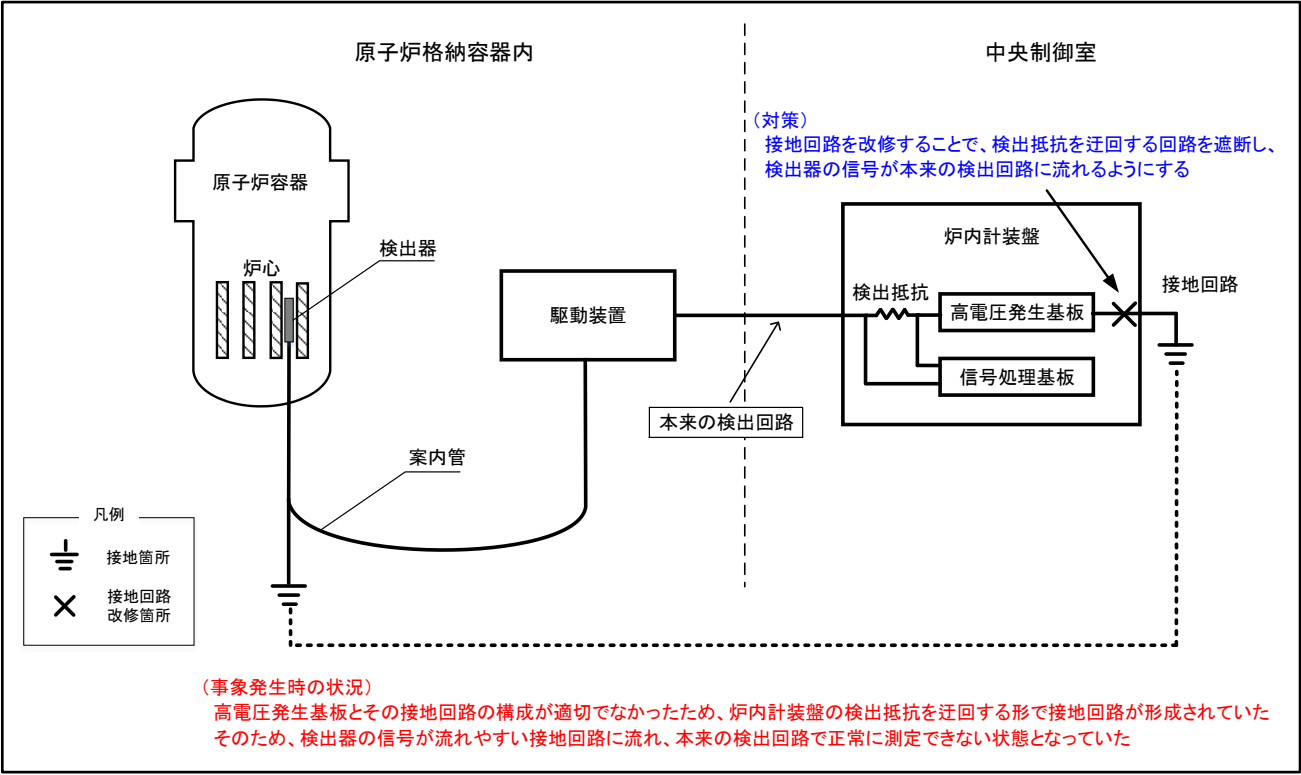
伊方発電所 3 号機 炉内核計装装置 概略図

調査の結果、今回の定期検査で取り替えた炉内計装盤の検出回路※<sup>4</sup>に使用している高電圧発生基板※<sup>5</sup>とその接地回路※<sup>6</sup>の構成が適切でなかったことを確認したため、検出回路の信号を正常に測定するために、当該接地回路の改修を実施し、炉内核計装装置による原子炉内の燃料の出力分布の測定方法を変更しました。

今回の不具合の直接の原因は、メーカーで採用していた高電圧発生基板の電子部品が製造中止となったことから、高電圧発生基板を新規に設計するにあたり、基板に使用する電源回路を従前の絶縁方式から非絶縁方式へ変更したことで、高電圧発生基板と接地回路がつながる構成となり、検出器の出力信号が検出回路を迂回し、接地回路に流れたことで、検出器の出力信号が炉内計装盤に表示されなかったと推定しました。

- ・出力分布測定について、炉内計装盤内の接地線を取り外すとともに、測定を行う系統を他の系統から切り離した状態とし、4系統(検出器4本)同時測定から1系統(検出器1本)毎の測定に運用変更しました。
- ・当社は、メーカーの監査を実施し、確認された設計管理の問題に対して、メーカーの初品・変更品に該当する場合は、提出図書でその内容を明示し、内部および外部への情報伝達を行うことが社内規定に反映されていること等、再発防止策が図られていることを確認しました。
- ・当社の標準発注仕様書には、設計管理に関する基本的な要求を記載していますが、これに加えて、①②を新たな要求事項として、追記しました。
  - ①メーカー内の異なる部門間の設計境界で新設計を採用する部品については、関連する設計部門も開発段階に参画し、審査/承認されている製品であること。
  - ②メーカーの工場試験や発電所において設備・機器を供用する前に実施する検査は、実機の使用環境を反映した試験条件、具体的には取合先の設備の条件を反映し、既設備の要求仕様・回路構成を満足する試験条件により実施すること。
- ・当社の標準発注仕様書に記載している提出書類一覧表に、設計仕様に関する図書として、新規設計または実績のある製品からの仕様変更について整理した図書を追記しました。当社は、当該図書の情報も考慮し、工場試験や発電所において設備・機器を供用する前に実施する試験において、実機の使用環境が反映された試験により、必要な機能を満足していることを確認します。
- ・当社の炉内核計装装置は4系統の駆動装置を有しており、駆動装置の有効的活用の観点から、当社はメーカーに対して、従前の4系統(検出器4本)同時測定が可能な高電圧発生基板の新規開発を要求しました。なお、メーカーはこれを受け、実装に向けた新規開発の検討を進めることとしました。

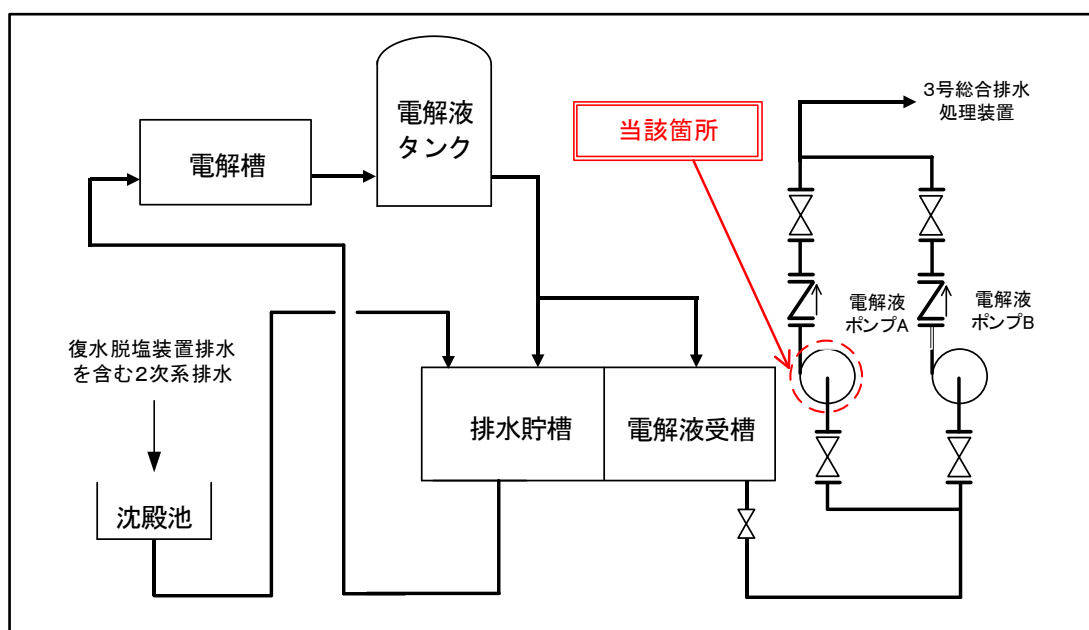
伊方発電所3号機 エタノールアミン排水処理装置 概略系統図

伊方発電所3号機は、第17回定期検査中のところ、10月15日19時16分、エタノールアミン<sup>※1</sup>排水処理装置<sup>※2</sup>の異常を示す信号が発信し、現地を確認したところ、電解液<sup>※3</sup>ポンプ<sup>※4</sup>Aが自動停止していることを運転員が確認しました。

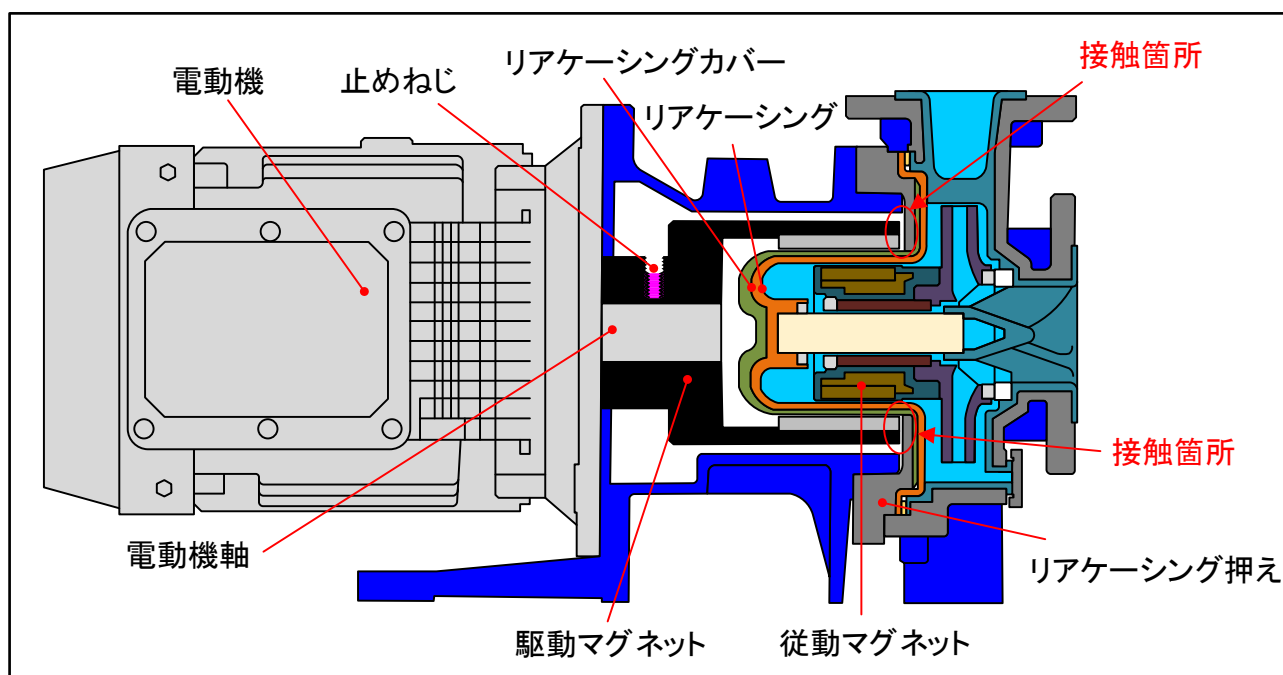
伊方発電所3号機 エタノールアミン排水処理装置 電解液ポンプ 構造図

当該ポンプの分解点検を実施したところ、電動機軸に固定している駆動マグネットの位置がずれ、ポンプのケーシングと接触した跡があることを確認しました。

調査の結果、駆動マグネットを電動機軸に取り付ける際に、止めねじの締め付けが不足したこと、およびポンプ運転中の振動やポンプの起動停止の影響で止めねじが緩み、駆動マグネットが磁力によりポンプ側にあるリアケーシング押えに引きつけられ、駆動マグネットがリアケーシング押えと接触し、その状態のまま運転を継続したことで電動機に負荷がかかり、電流が増え、電動機の保護装置（サーマルリレー）が動作して自動停止したものと推定しました。

また、マグネット式ノンシールポンプの駆動カップリング<sup>※8</sup>は、駆動マグネットと従動マグネットの磁力が強く引き付けられるため、運転中に止めねじが緩まないよう、締め付け管理や止めねじへの接着剤使用の条件が取扱説明書に記載されていたが、本事項を作業要領書に記載していなかったことも本事象が発生した要因であると推定しました。

- ・当該ポンプの損傷した部品（駆動マグネット、リアケーシング押え、リアケーシングカバー、止めねじ）を新品に取り替えるとともに、駆動マグネットの取り付けにおいて、止めねじに接着剤を塗布し、メーカー推奨の締め付けトルクで止めねじの締め付けを実施しました。
- ・電動機出力5.5kW未満の当該ポンプを含む同構造のポンプ（8台）について、駆動マグネットの取り付けにおいては、止めねじに接着剤を塗布し、メーカー推奨の締め付けトルクで止めねじを締め付けることを標準作業要領書に追記しました。
- ・当該ポンプと同構造のポンプのうち、現地で駆動マグネットを取り外したポンプ（3台）について止めねじに接着剤を塗布し、メーカー推奨の締め付けトルクで止めねじの再締め付けを実施しました。
- ・作業要領書の作成時は、メーカー取扱説明書等に記載されている点検作業に必要な管理すべき項目や注意事項について確認し、作業要領書に確実に取り込むよう社内規定に記載します。
