令和 7 年 1 0 月 1 0 日  
四 国 電 力 株 式 会 社

## 伊方発電所における通報連絡事象（令和 7 年 9 月分）および 通報連絡事象に係る報告書の提出について

## 伊方発電所における通報連絡事象の報告書概要

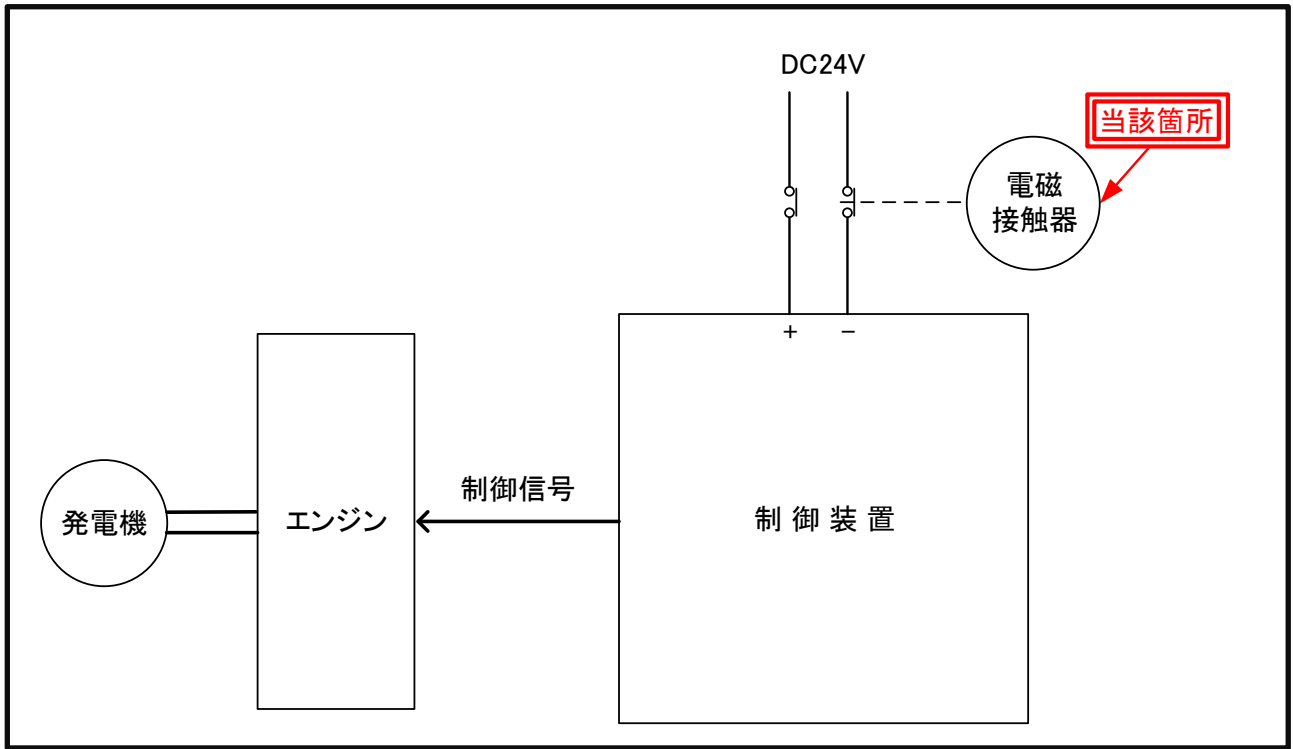
伊方発電所3号機 300kVA電源車 発電機制御回路 概略系統図

伊方発電所3号機は通常運転中のところ、300kVA電源車<sup>※1</sup> (No. 2) の定期試験において、発電機が起動しないことを確認し、2月21日12時18分に係員が詳細な点検が必要と判断しました。

その後、当該電源車の点検を実施したところ、制御装置へ電源を供給する回路に設置している電磁接触器<sup>※2</sup>が不調であることを確認しました。

不調が確認された当該電磁接触器については、メーカーによる調査の結果、当該電磁接触器の外部、内部ともに不調の原因となる有意な傷は確認されず、内部への異物の侵入や構成部品への異物の付着もなく、動作確認においても事象の再現性はありませんでした。

これらの状況から、当該電磁接触器内における偶発的な事象の発生に伴い、当該電磁接触器が動作不良になったものと推定しました。

- ・当該電磁接触器については、同型式の部品と取り替えを行いました。また、300kVA電源車 (No. 1) (No. 3) の2台についても、念のため電磁接触器の取り替えを行いました。
- ・本事象と同様の不調が確認された際に早期復旧を図るため、今後、予備品を保有します。

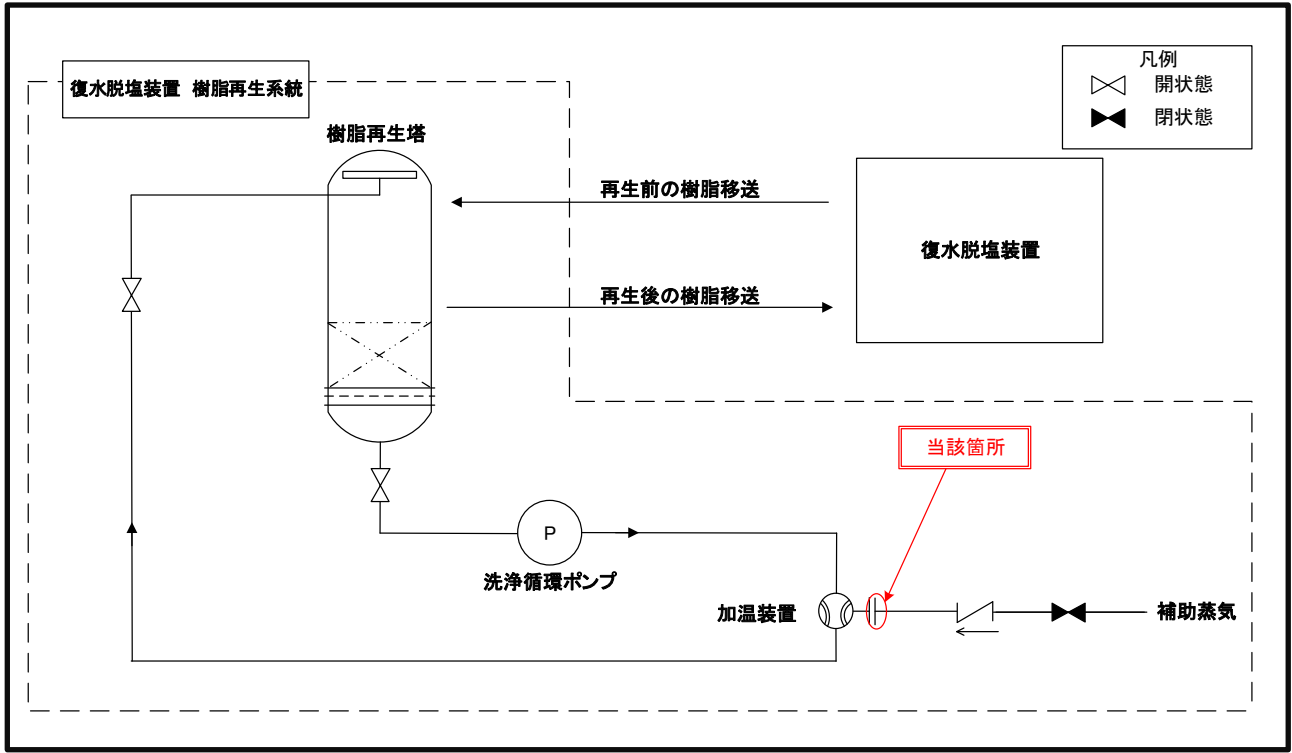
伊方発電所3号機 復水脱塩装置 樹脂再生系統 概略系統図

伊方発電所3号機は通常運転中のところ、運転員が4月4日1時20分に復水脱塩装置<sup>※1</sup>の配管フランジ<sup>※2</sup>部付近に水たまりがあることを確認し、8時55分に係員が詳細な点検が必要と判断しました。

当該フランジの詳細点検を実施した結果、当該フランジの溶接部に亀裂が2箇所あることを確認しました。

当該フランジについて、接続される配管は、流体の通気または通水によって熱膨張および収縮が繰り返される箇所であることから、熱による配管の膨張および収縮の繰り返しによる力が当該フランジの溶接部に作用することで疲労亀裂が生じ、経年使用により亀裂が徐々に進展し、貫通することで漏えいに至ったものと推定しました。

- ・当該フランジについて、既設と同様の溶接方式である差し込み溶接<sup>※3</sup>のフランジに取り替えを実施しました。なお、伊方発電所3号機第18回定期検査にて、当該フランジおよび類似箇所について、強度や信頼性がより高い突合せ溶接<sup>※4</sup>のフランジに取り替えます。
- ・引き続き、巡視点検により健全性を確認するとともに、漏えいが発生した場合においても速やかに復旧できるよう突合せ溶接用の取り替え品を配備することとします。類似箇所についても、当該フランジ同様の対策を実施します。

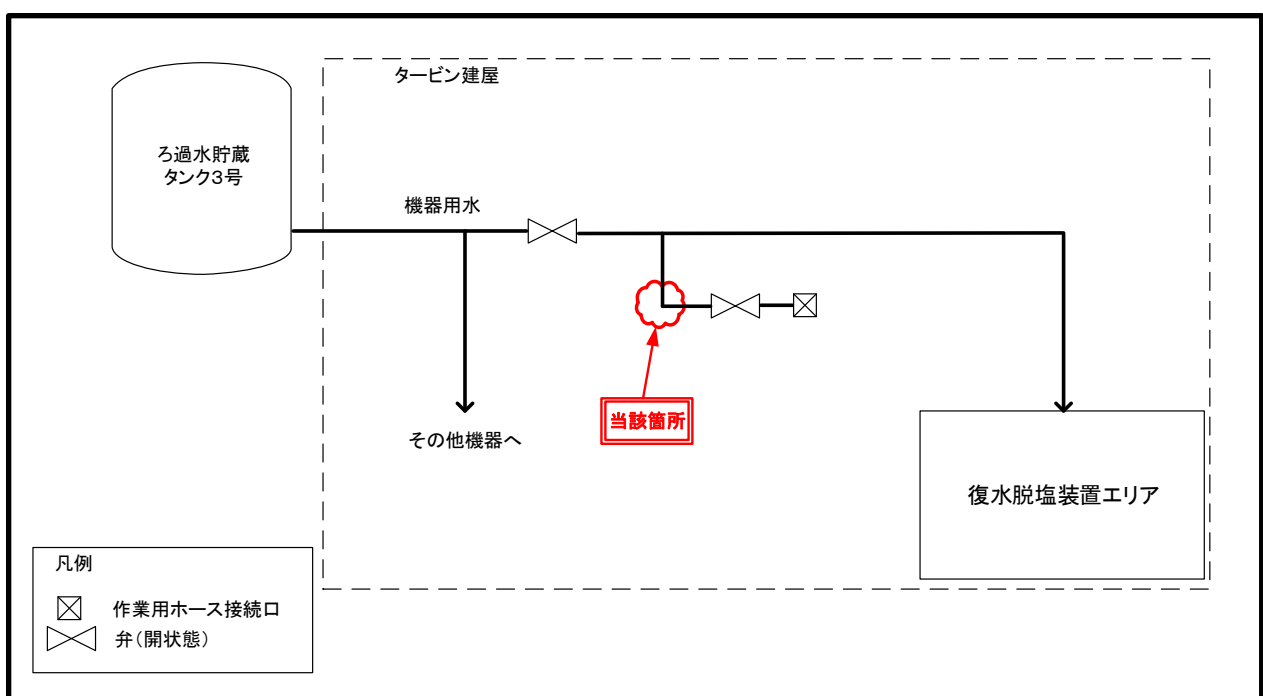
伊方発電所3号機 機器用水配管 概略系統図

伊方発電所3号機は通常運転中のところ、運転員が5月9日23時50分頃にタービン建屋1階の床面に水たまりがあることを確認し、5月10日3時10分に保修員が機器用水<sup>※1</sup>配管からの漏えいであり、詳細な点検が必要と判断しました。

本事象は以下の要因が重なり合い、その状態が長期間継続したことで、当該配管内に発生した腐食を起点として腐食が進展し、当該配管外面まで到達したことにより漏えいに至ったものと推定しました。

- ・当該配管は、上流側の配管から下向きに枝分かれした後で水平方向に向きが変わる箇所であるとともに、長期間同じ水が滞留していたことから、錆の堆積物が滞留しやすい環境でした。
- ・当該配管の隙間への錆の堆積物の付着により、隙間腐食<sup>※2</sup>が発生しやすい環境にあったことから、この部分で腐食が進展しました。

- ・当該配管について、取り替えを実施しました。
- ・当該配管はこれまでに使用した実績がなく、今後も使用の見込みがないことから、撤去することとします。
