令和 8 年 2 月 10 日
四国電力株式会社

伊方発電所における通報連絡事象（令和 8 年 1 月分）および 通報連絡事象に係る報告書の提出について

伊方発電所における通報連絡事象の報告書概要

1. 伊方発電所3号機 総合排水処理装置の次亜塩素酸ソーダ貯槽出口配管からの次亜塩素酸ソーダ漏えいについて

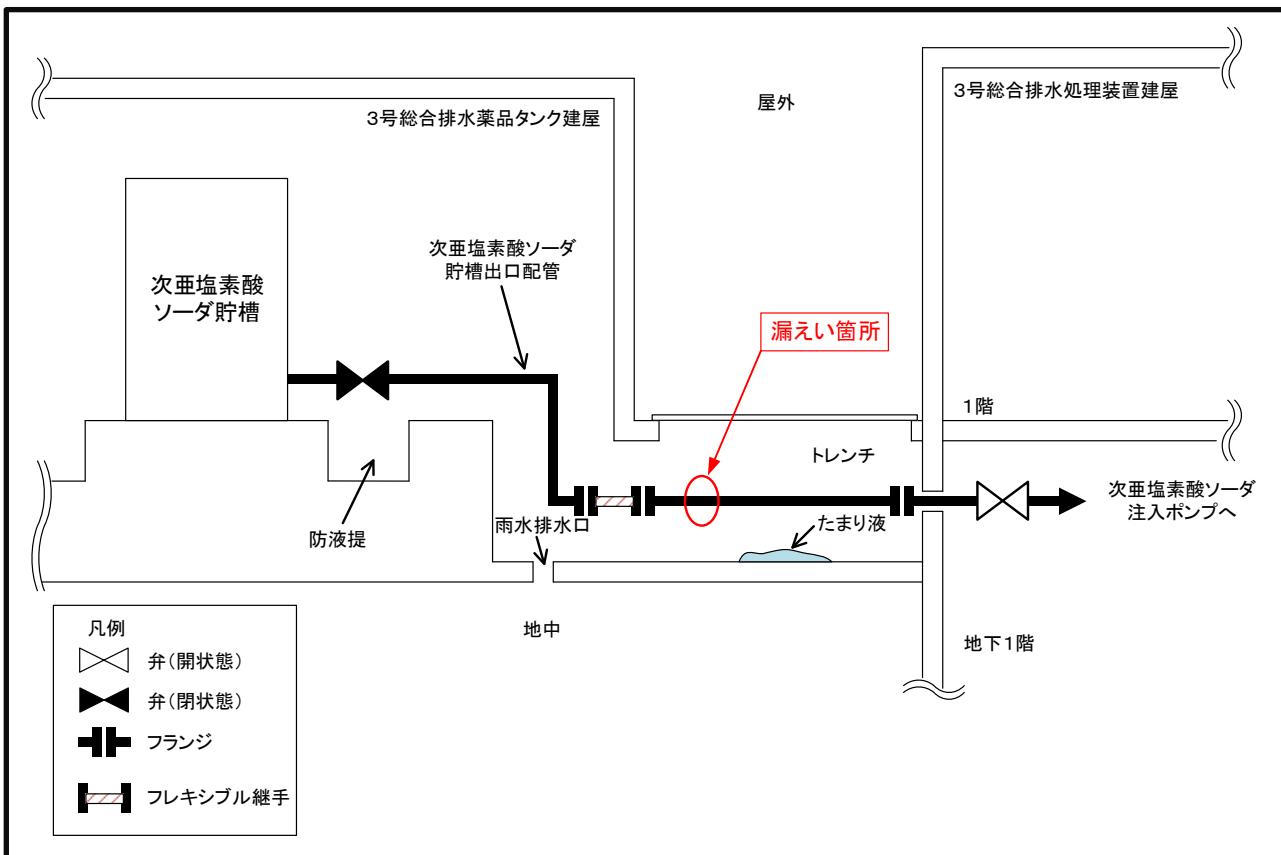
図1 伊方発電所3号機 総合排水処理装置 次亜塩素酸ソーダ貯槽出口配管 概略図

伊方発電所3号機は通常運転中のところ、総合排水処理装置^{*1}のトレーンチ^{*2}内に設置されている次亜塩素酸ソーダ^{*3}貯槽出口配管付近に、液体がたまっていることを保修員が確認し、たまっていた液体を調査したところ、7月2日11時15分、当該配管の一部から漏えいした次亜塩素酸ソーダであることを確認しました。

このため、漏えい箇所の隔離を行い、当該配管内の次亜塩素酸ソーダを抜き取り、漏えいは停止しました。

その後、漏えいがあった配管およびフランジ^{*4}を取り替え、漏えいがないことを確認したことから、7月4日10時24分に通常状態に復旧しました。

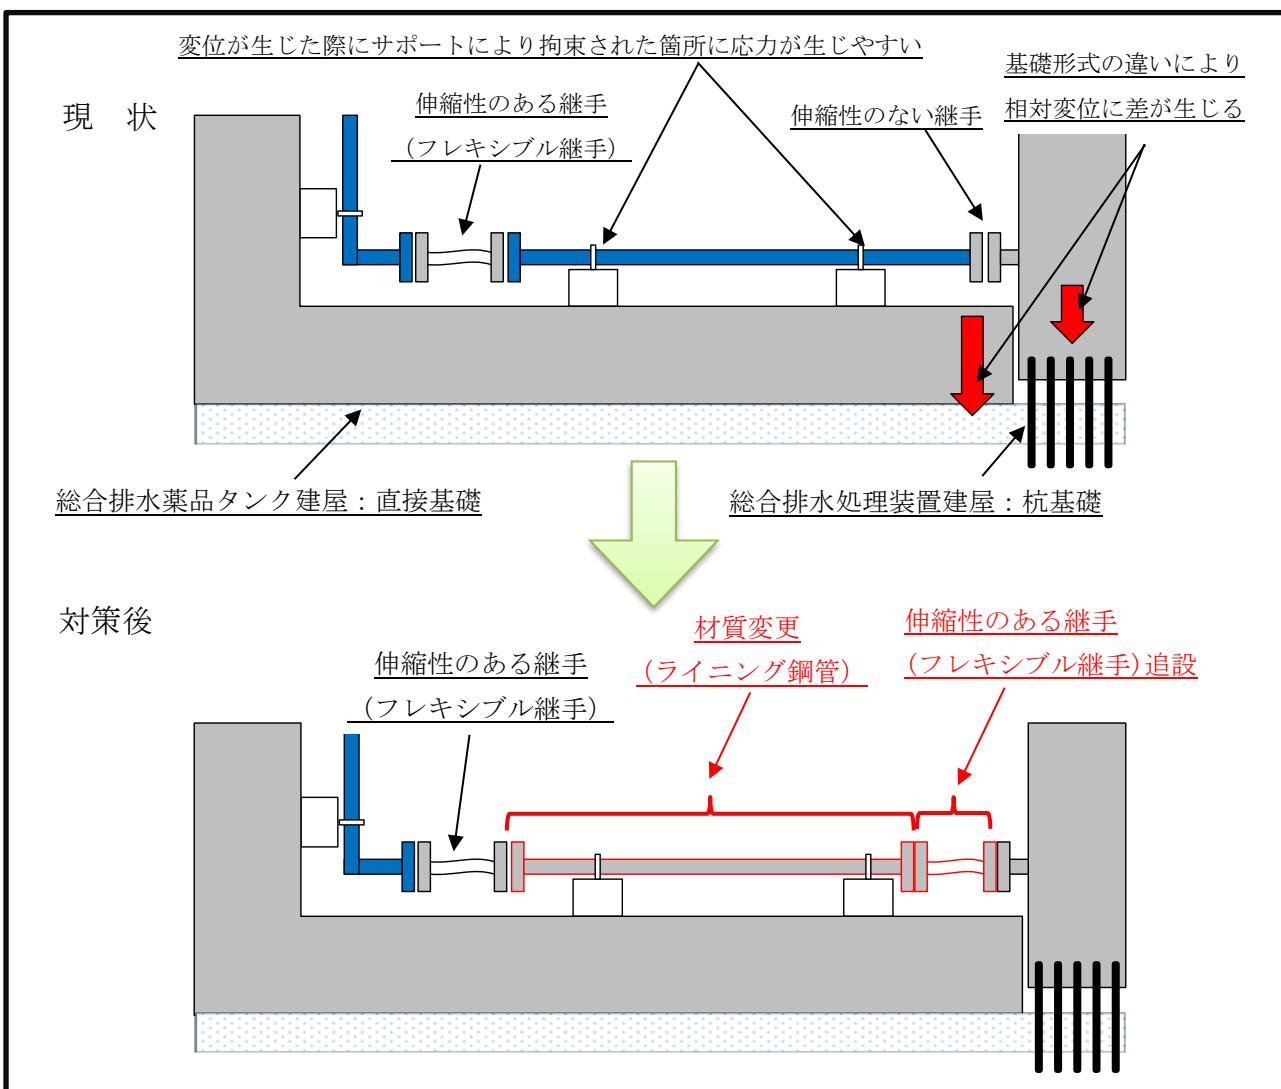
図2 原因と対策の概略図

当該漏えい配管は、隣接する建屋をつなぐ位置に設置され、建屋の基礎^{*5}形式が異なることにより、建屋同士の相対変位が生じた際に、外力の影響を受ける環境下にありました。この外力により、配管サポートにより拘束された配管直管部に繰り返し応力が作用し、微小な亀裂が発生後、徐々に成長することで割れが進展し貫通する疲労破壊が発生し、漏えいに至ったものと推定しました。

- ・当該漏えい配管について、下流側のフランジと建屋の壁に固定された伸縮性のない継手の間にフレキシブル継手^{*6}を追加設置し、建屋同士の相対変位による外力の影響を緩和するとともに、当該漏えい配管の材質を外力への耐性に優れるライニング鋼管^{*7}に変更します。
- ・当該漏えい配管と同じトレーンチ内に設置している配管4本についても、念のため、当該建屋との接続箇所にフレキシブル継手を追加設置します。
