## 添 付 資 料

# 伊方3号機 充てんポンプ概略系統図

# 伊方3号機 充てんポンプ3C 主軸折損に関する要因分析図

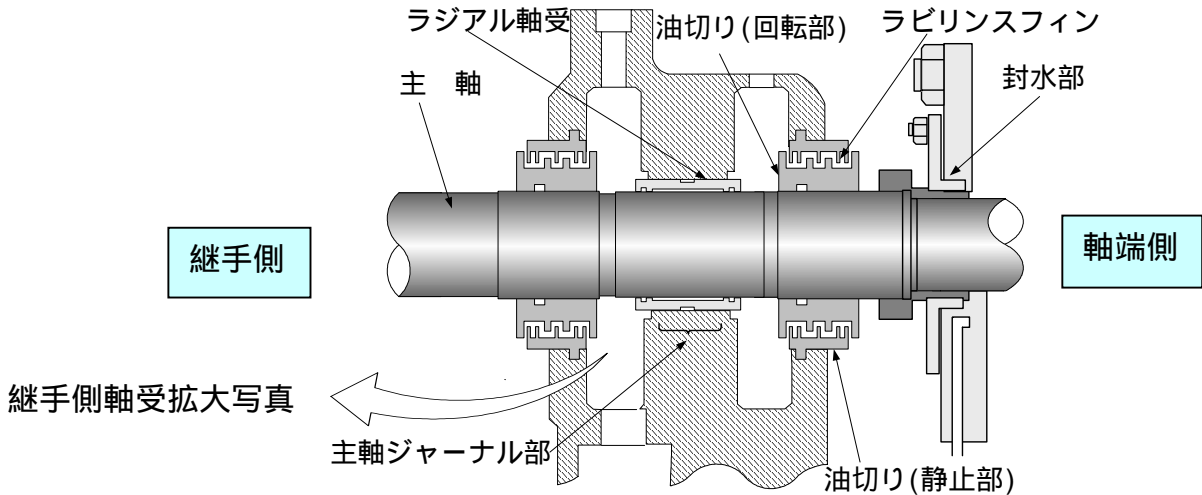
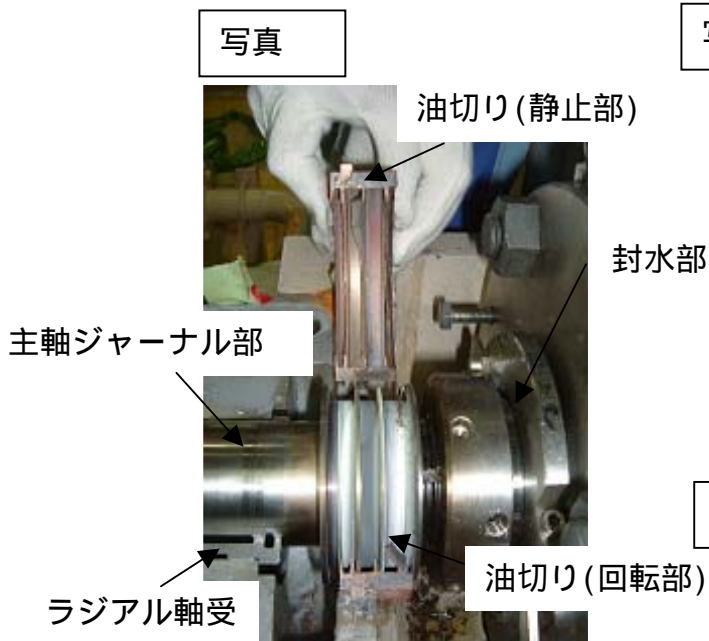
- ・主軸ジャーナル部に摺動傷
- ・ラビリンスフィンが変形および損傷

- ・油切り部の静止部ラビリンスフィンが、回転部との接触により変形しその一部が内部で脱落していた。
- ・軸受メタルの内表面および主軸ジャーナル部には摺動傷が認められた。

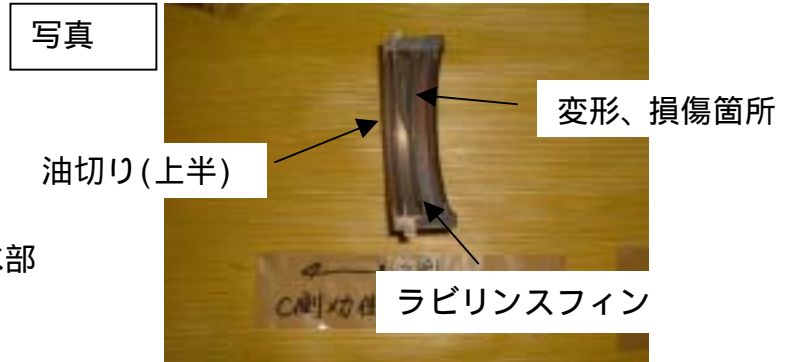
- ・上下半のラビリンスフィンが変形および損傷(写真は上半部)

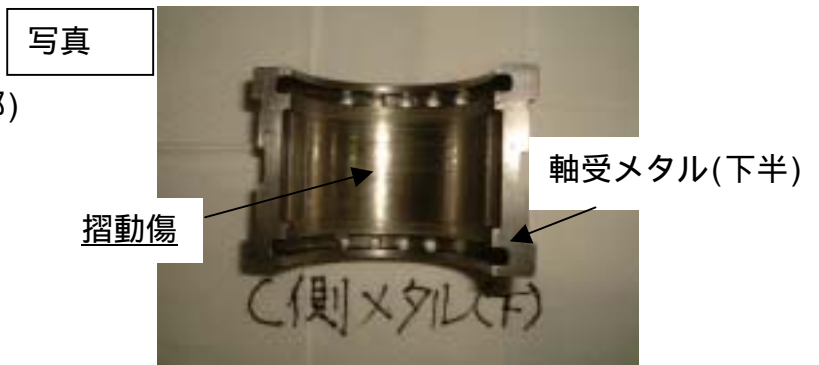
- ・軸受メタルの内表面に摺動傷

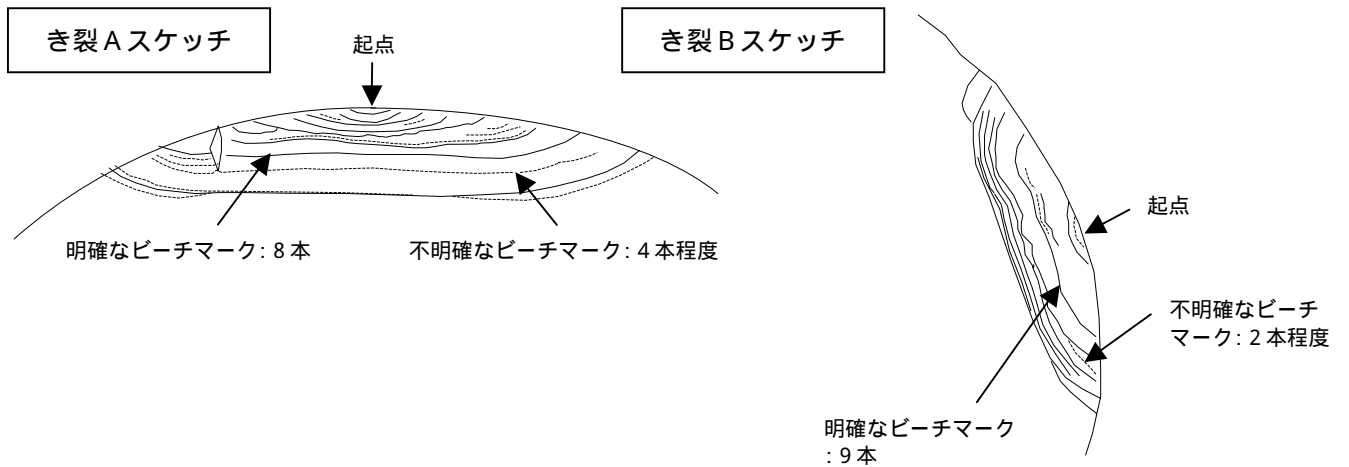
主軸破断面拡大図(外観検査)[継手側]

- ・ 起点はき裂Aおよびき裂Bの2箇所であり、それぞれにビーチマークが12本および11本程度確認された。
- ・ 最終破断部と推定される延性破壊した部分がき裂Bから約180°の位置に1箇所認められ、その周辺部にもビーチマーク状模様が確認された。
- ・ き裂Bから最終破断部までの破面も平坦ではあるが、起点部(き裂Aおよびき裂B)とは異なり、ざらざらとした金属光沢のある破面であった。
- ・ 主軸折損時に軸端側と継手側破面が摺動して生じた傷が、軸端側および継手側破面に確認された。

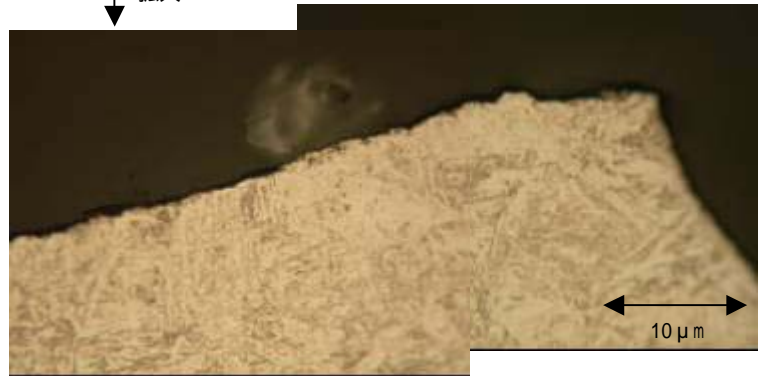
断面ミクロ観察状況 [ 軸端側 ]

- ・き裂の起点部においては、材料欠陥や変形等の異常は認められなかった。
- ・主軸破断面では、本鋼種に特徴的なマルテンサイト組織が観察されており、組織性状の異常は認められなかった。

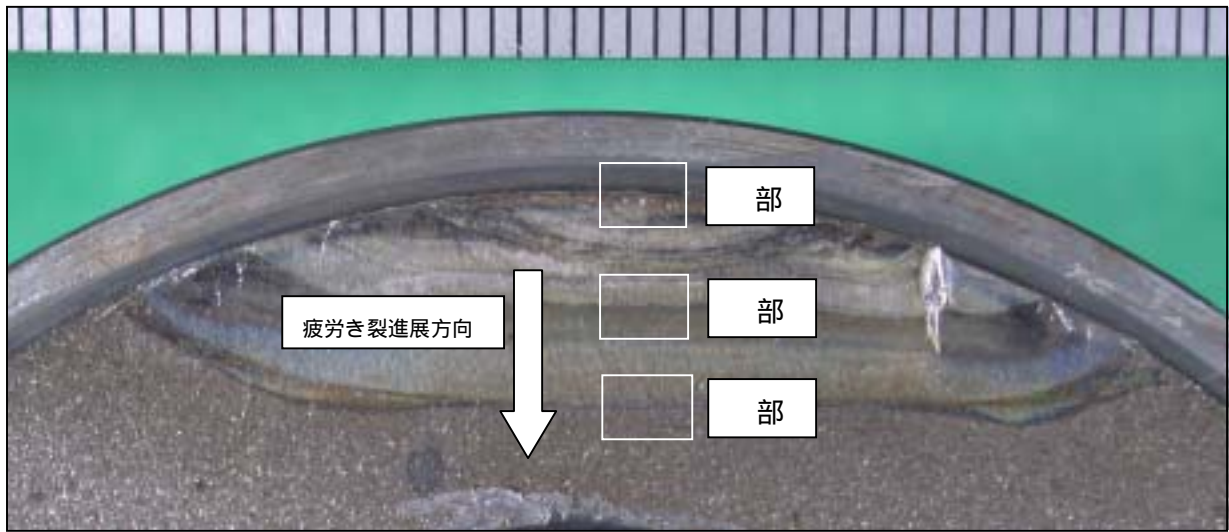
き裂 A 状況図 [ 軸端側 ]

- ・き裂 A 起点部において、材料欠陥、顕著な機械加工傷、フレット痕（こすれ痕）、腐食ピット等は確認できなかった。
- ・マルテンサイト系ステンレス鋼の疲労破面では、変動応力が比較的大きい場合にはストライエーションが観察されるが、き裂 A ではストライエーションは観察されず、特徴的な粒内割れが確認されたため、低応力高サイクル疲労破壊と推定された。

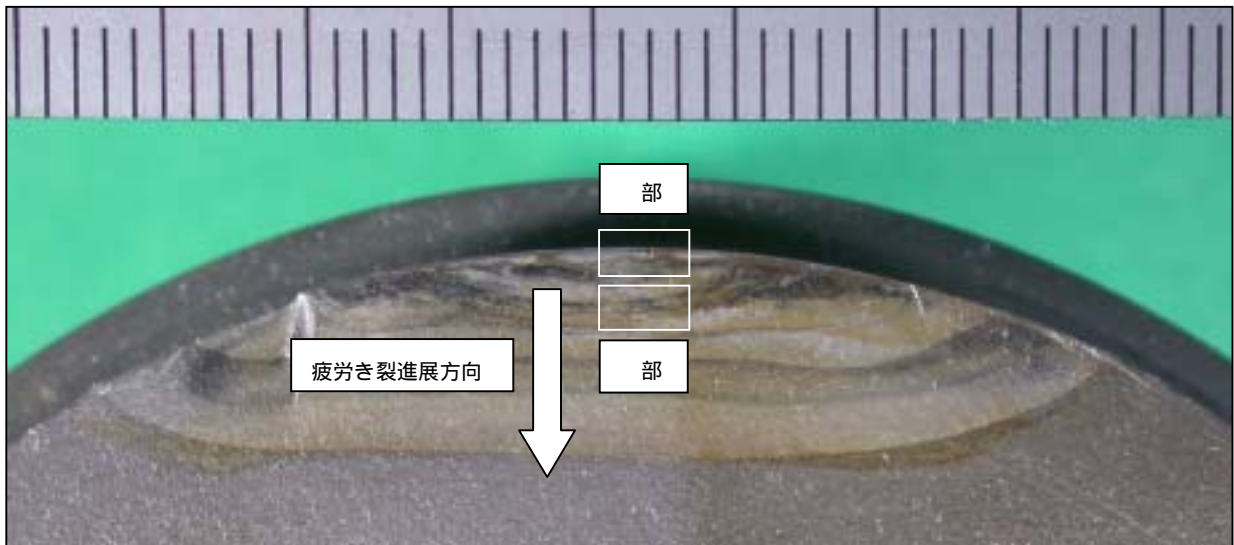
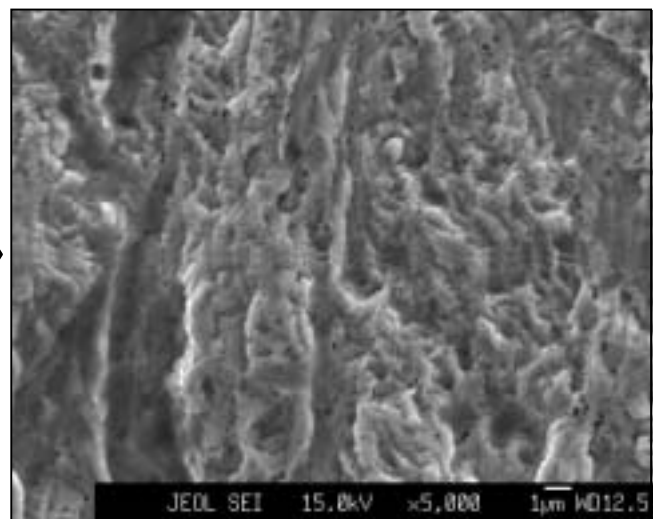
き裂 A 状況図 [ 継手側 ]

- ・き裂 A 起点部において、材料欠陥、顕著な機械加工傷、フレットング痕 (こすれ痕) 腐食ピット等は確認できなかった。
- ・マルテンサイト系ステンレス鋼の疲労破面では、変動応力が比較的大きい場合にはストライエーションが観察されるが、き裂 A ではストライエーションは観察されず、特徴的な粒内割れが確認されたため、低応力高サイクル疲労破壊と推定された。

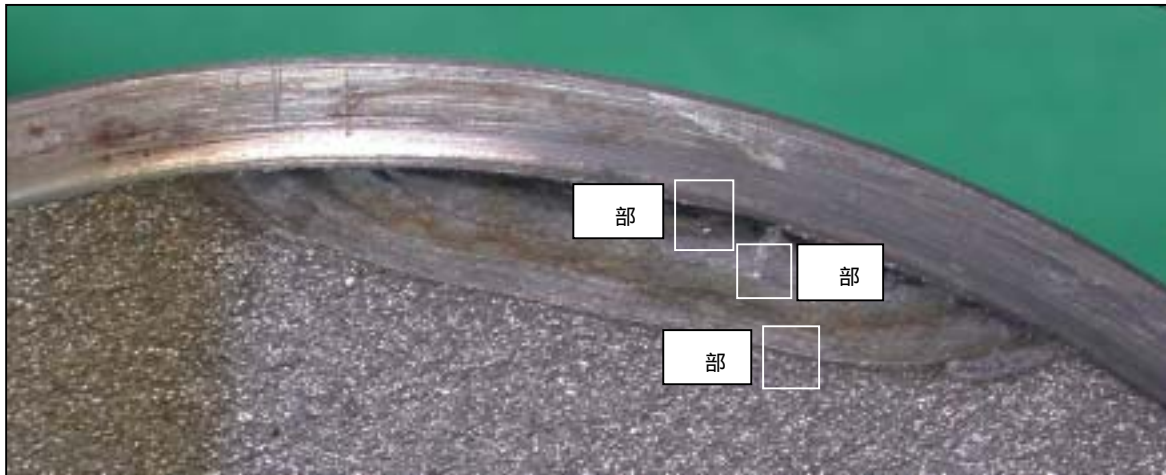
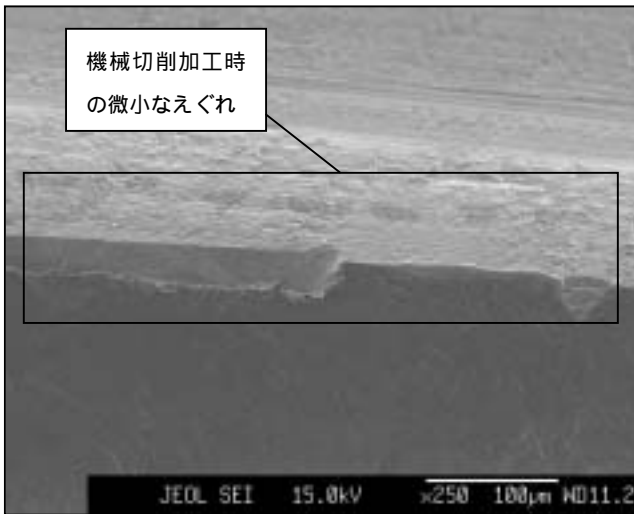
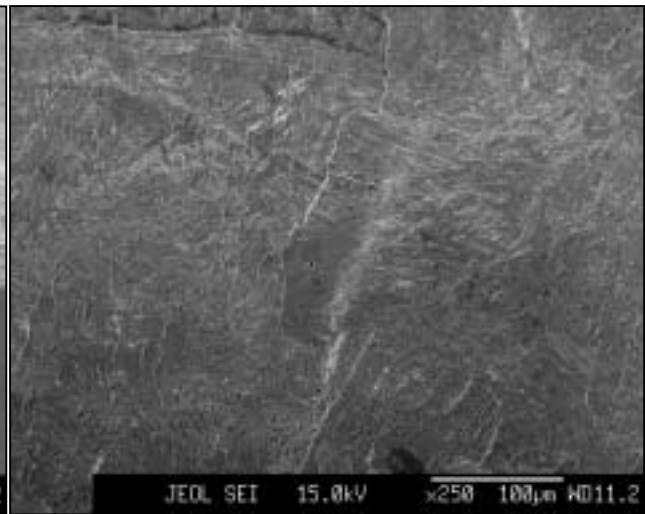
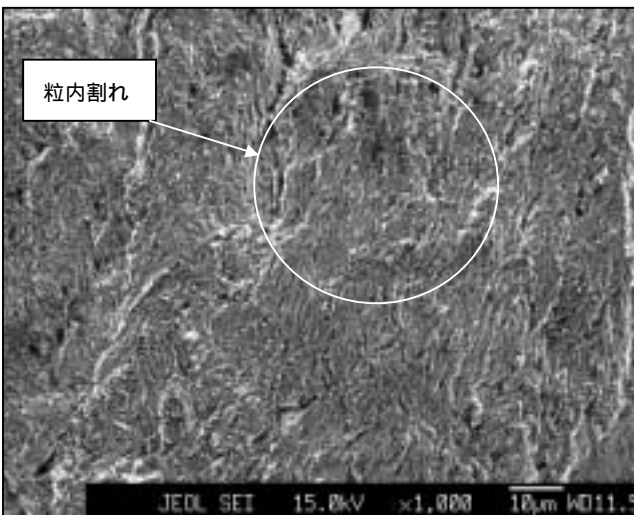
き裂B状況図 [軸端側]

- ・き裂B起点部において、機械切削加工時の微小なえぐれと考えられるものが見られたが、材料欠陥、顕著な機械加工傷、フレッティング痕(こすれ痕)、腐食ピット等は確認できなかった。
- ・マルテンサイト系ステンレス鋼の疲労破面では、変動応力が比較的大きい場合にはストライエーションが観察されるが、き裂Bではストライエーションは観察されず、特徴的な粒内割れが確認されたため、低応力高サイクル疲労破壊と推定された。

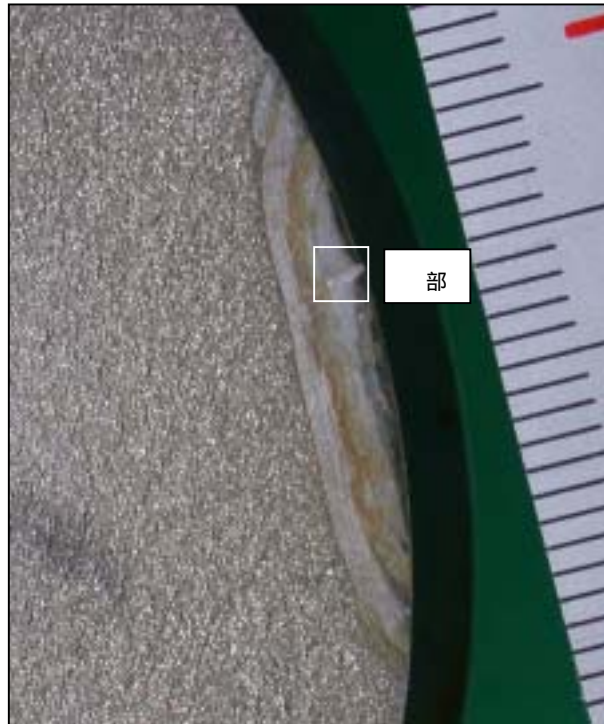
き裂 B 状況図 [ 継手側 ]

**【観察結果】**  
 ・き裂 B 起点部において、材料欠陥、顕著な機械加工傷、フレットング痕（こすれ痕）、腐食ピット等は確認できなかった。  
 ・マルテンサイト系ステンレス鋼の疲労破面では、変動応力が比較的大きい場合にはストライエーションが観察されるが、き裂 B ではストライエーションは観察されず、特徴的な粒内割れが確認されたため、低応力高サイクル疲労破壊と推定された。

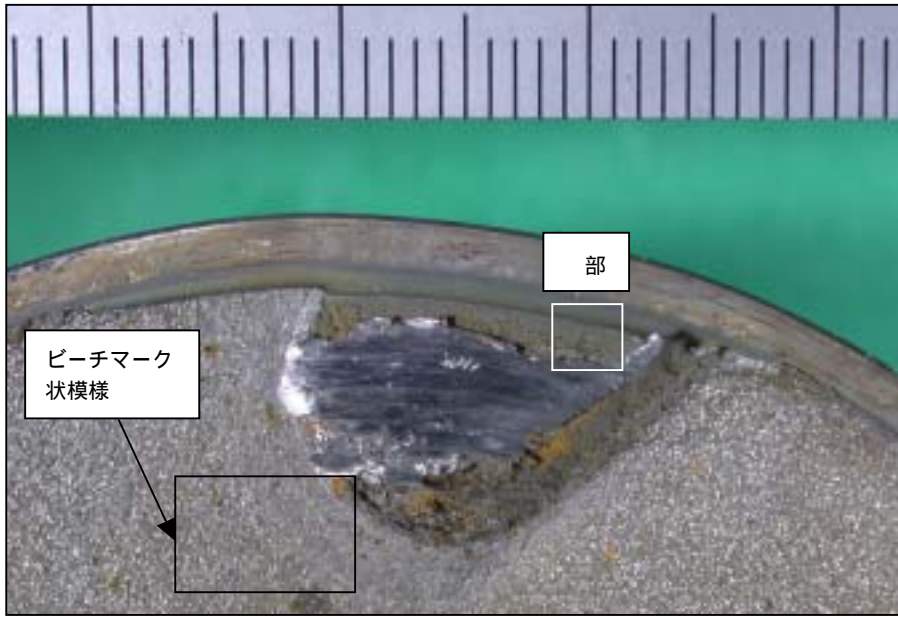
最終破断面領域状況図 [ 軸端側 ]

【観察結果】  
・最終破断面領域には、延性破面に特有なディンプルが全面に確認された。

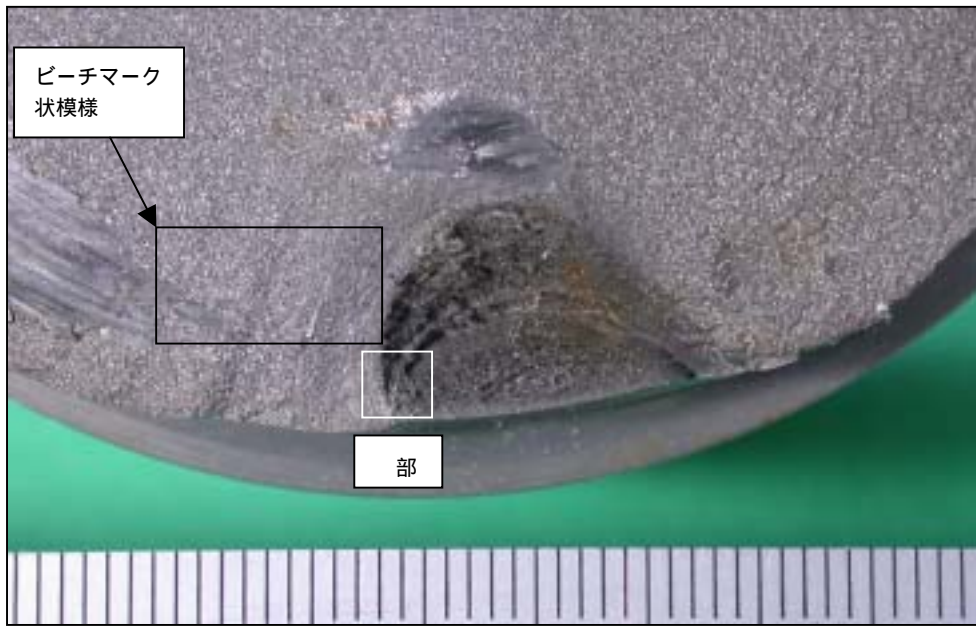
最終破断面領域状況図 [ 継手側 ]

【観察結果】  
・最終破断面領域には、延性破面に特有なディンプルが全面に確認された。

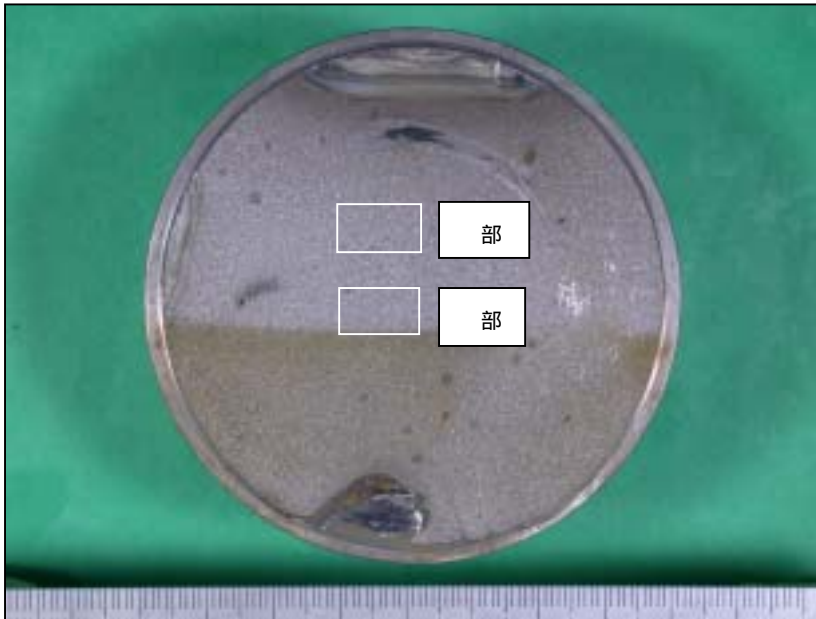
き裂進展領域状況図 [ 軸端側 ]

- ・起点部および最終破断面領域を除く破面では、粒界および粒内割れが混在した破面が確認された。

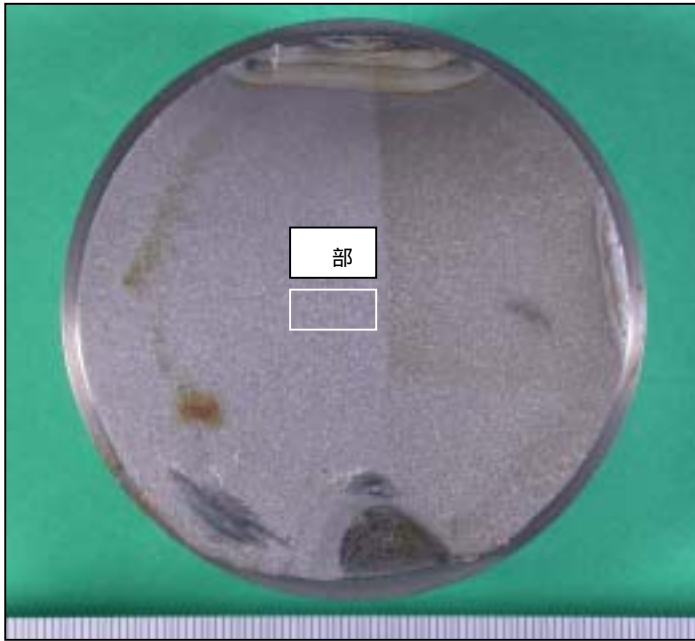
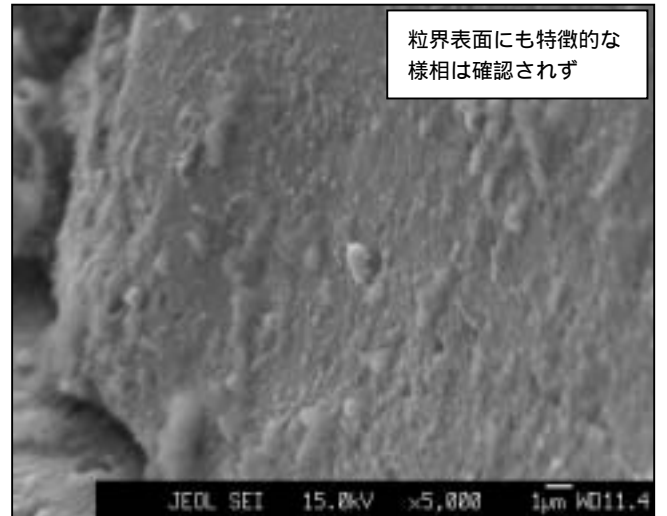
き裂進展領域状況図 [ 継手側 ]

【観察結果】  
・起点部および最終破断面領域を除く破面では、粒界および粒内割れが混在した破面が確認された。

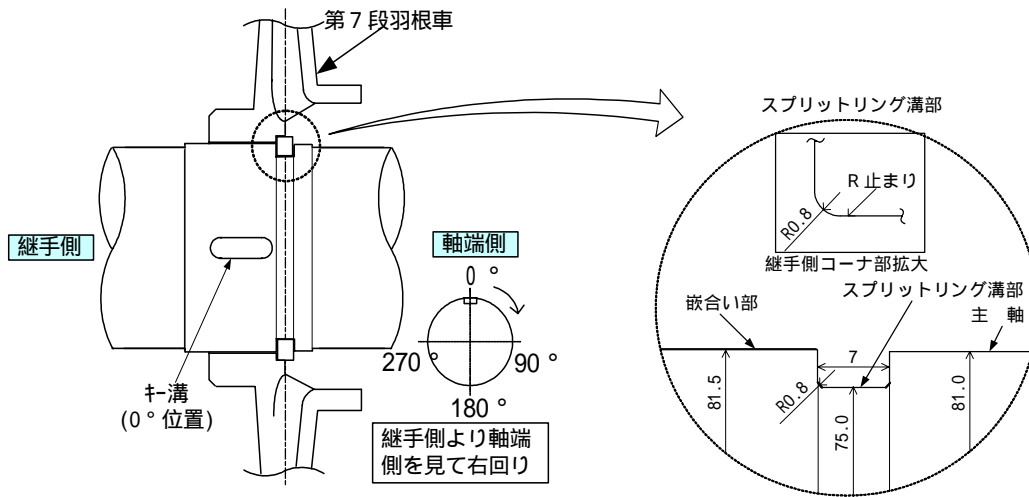
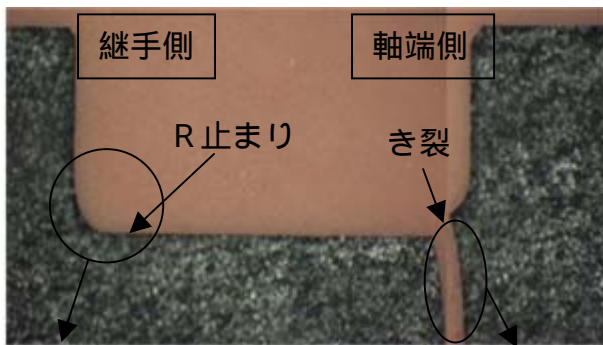
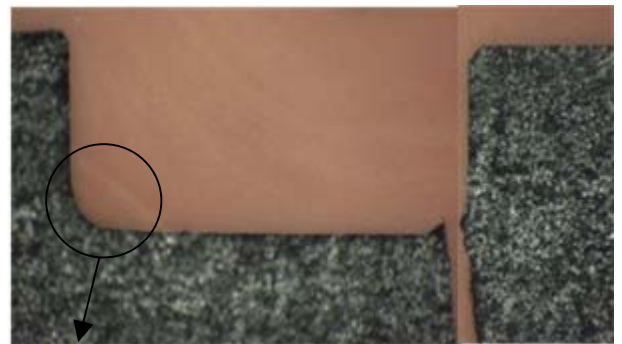
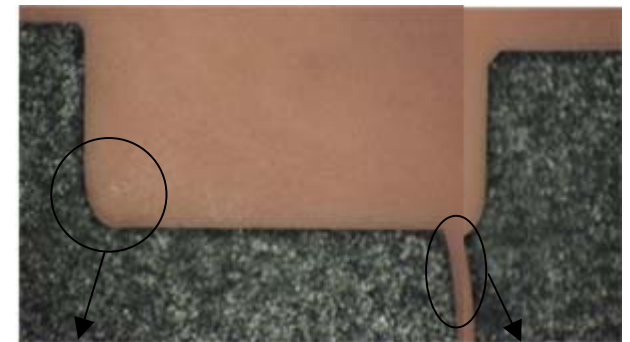
## スプリットリング溝部型取測定結果 (第7段スプリットリング溝部)

継手側 軸端側  
曲率半径 R:0.80mm  
R 止まり:0.60mm  
継手側:45°  
き裂 A 部

曲率半径 R:0.81mm  
R 止まり:0.40mm  
継手側:135°

曲率半径 R:0.81mm  
R 止まり:0.40mm  
継手側:315°  
き裂 B 部

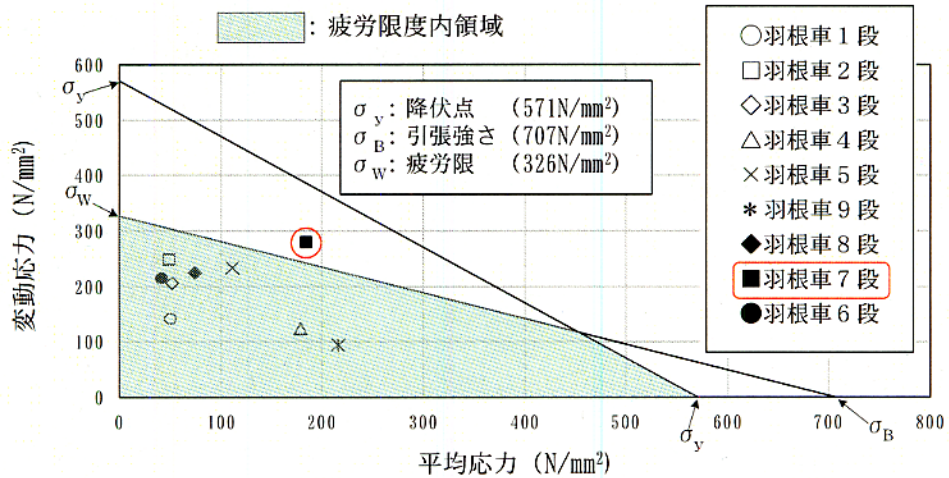
疲労強度評価結果

発生応力（平均応力、変動応力）を修正グッドマン線図にプロットし、疲労強度評価を実施した。この結果、第7段スプリットリング溝部の発生応力は疲労限度を上回り、疲労き裂が発生する可能性があることが判明した。
