伊方発電所第 2 号機  
余熱除去系統配管のひびについて

平成 1 6 年 7 月  
四国電力株式会社

伊方発電所第2号機 余熱除去系統配管のひびについて

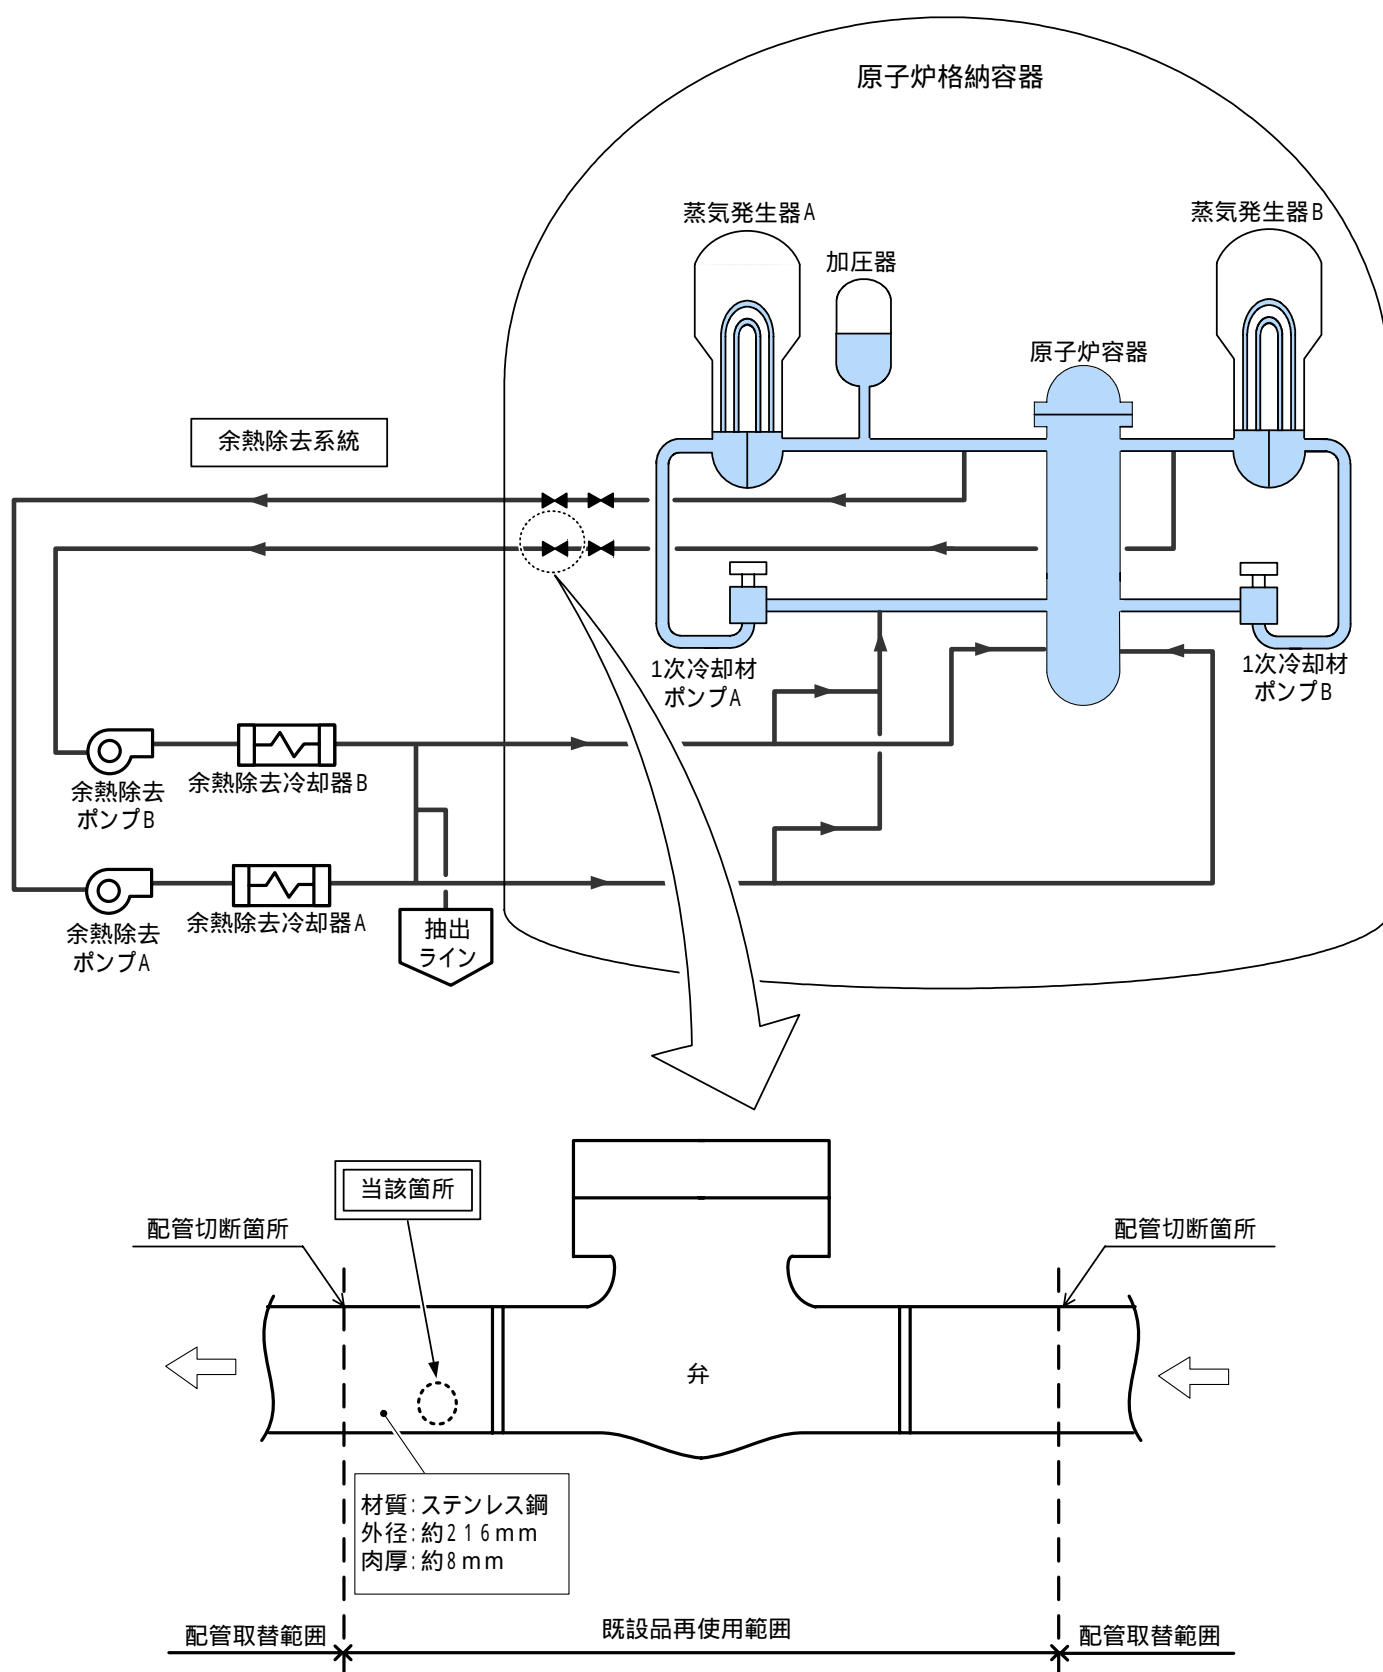
伊方発電所2号機余熱除去系統概略図

伊方発電所第2号機第17回定期検査において、余熱除去系統の配管取替工事で、再使用する余熱除去系第二入口弁（2-8701B）の出入口接続配管の健全性を確認するため、液体浸透探傷検査（以下、「PT」という）を実施したところ、5月20日9時30分頃に1箇所には有意な指示を確認した。

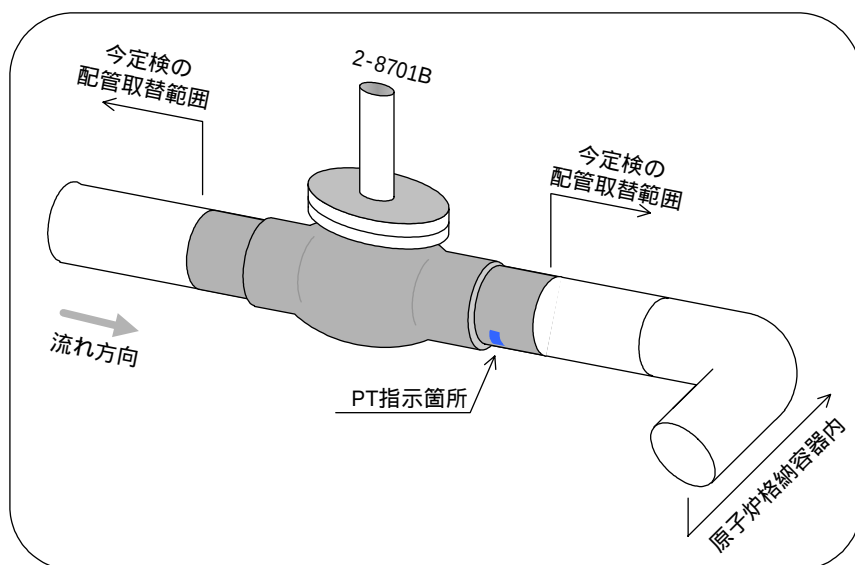
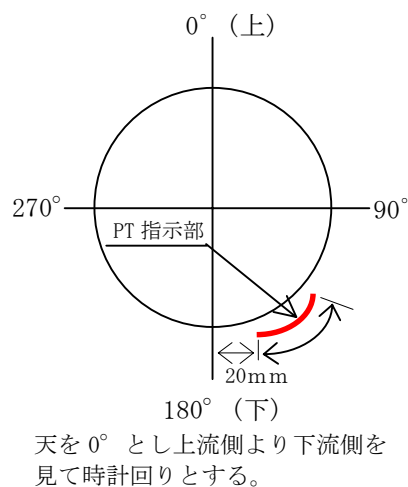
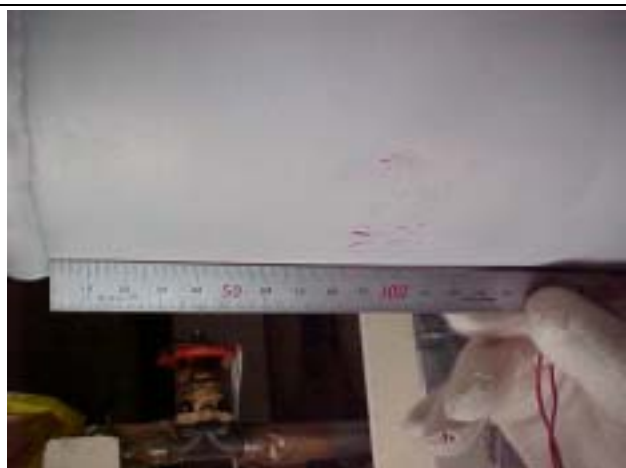
P T 指示観察状況

- ・ 有意な指示が認められた箇所は2-8701B出口側配管であり、溶接線から約80mm離れた位置であった。
- ・ 配管外表面には、内部流体の析出物やテープ等の付着物は認められなかった。
- ・ PTを実施した結果、巾約30mm、長さ約50mmの範囲に、最大長さ6mmの線状指示と多数の点状の指示（最大で直径約1.5mm）が認められた。また、指示が認められた範囲は、ほぼ長方形であり、テープが貼り付けられていたような形状であった。

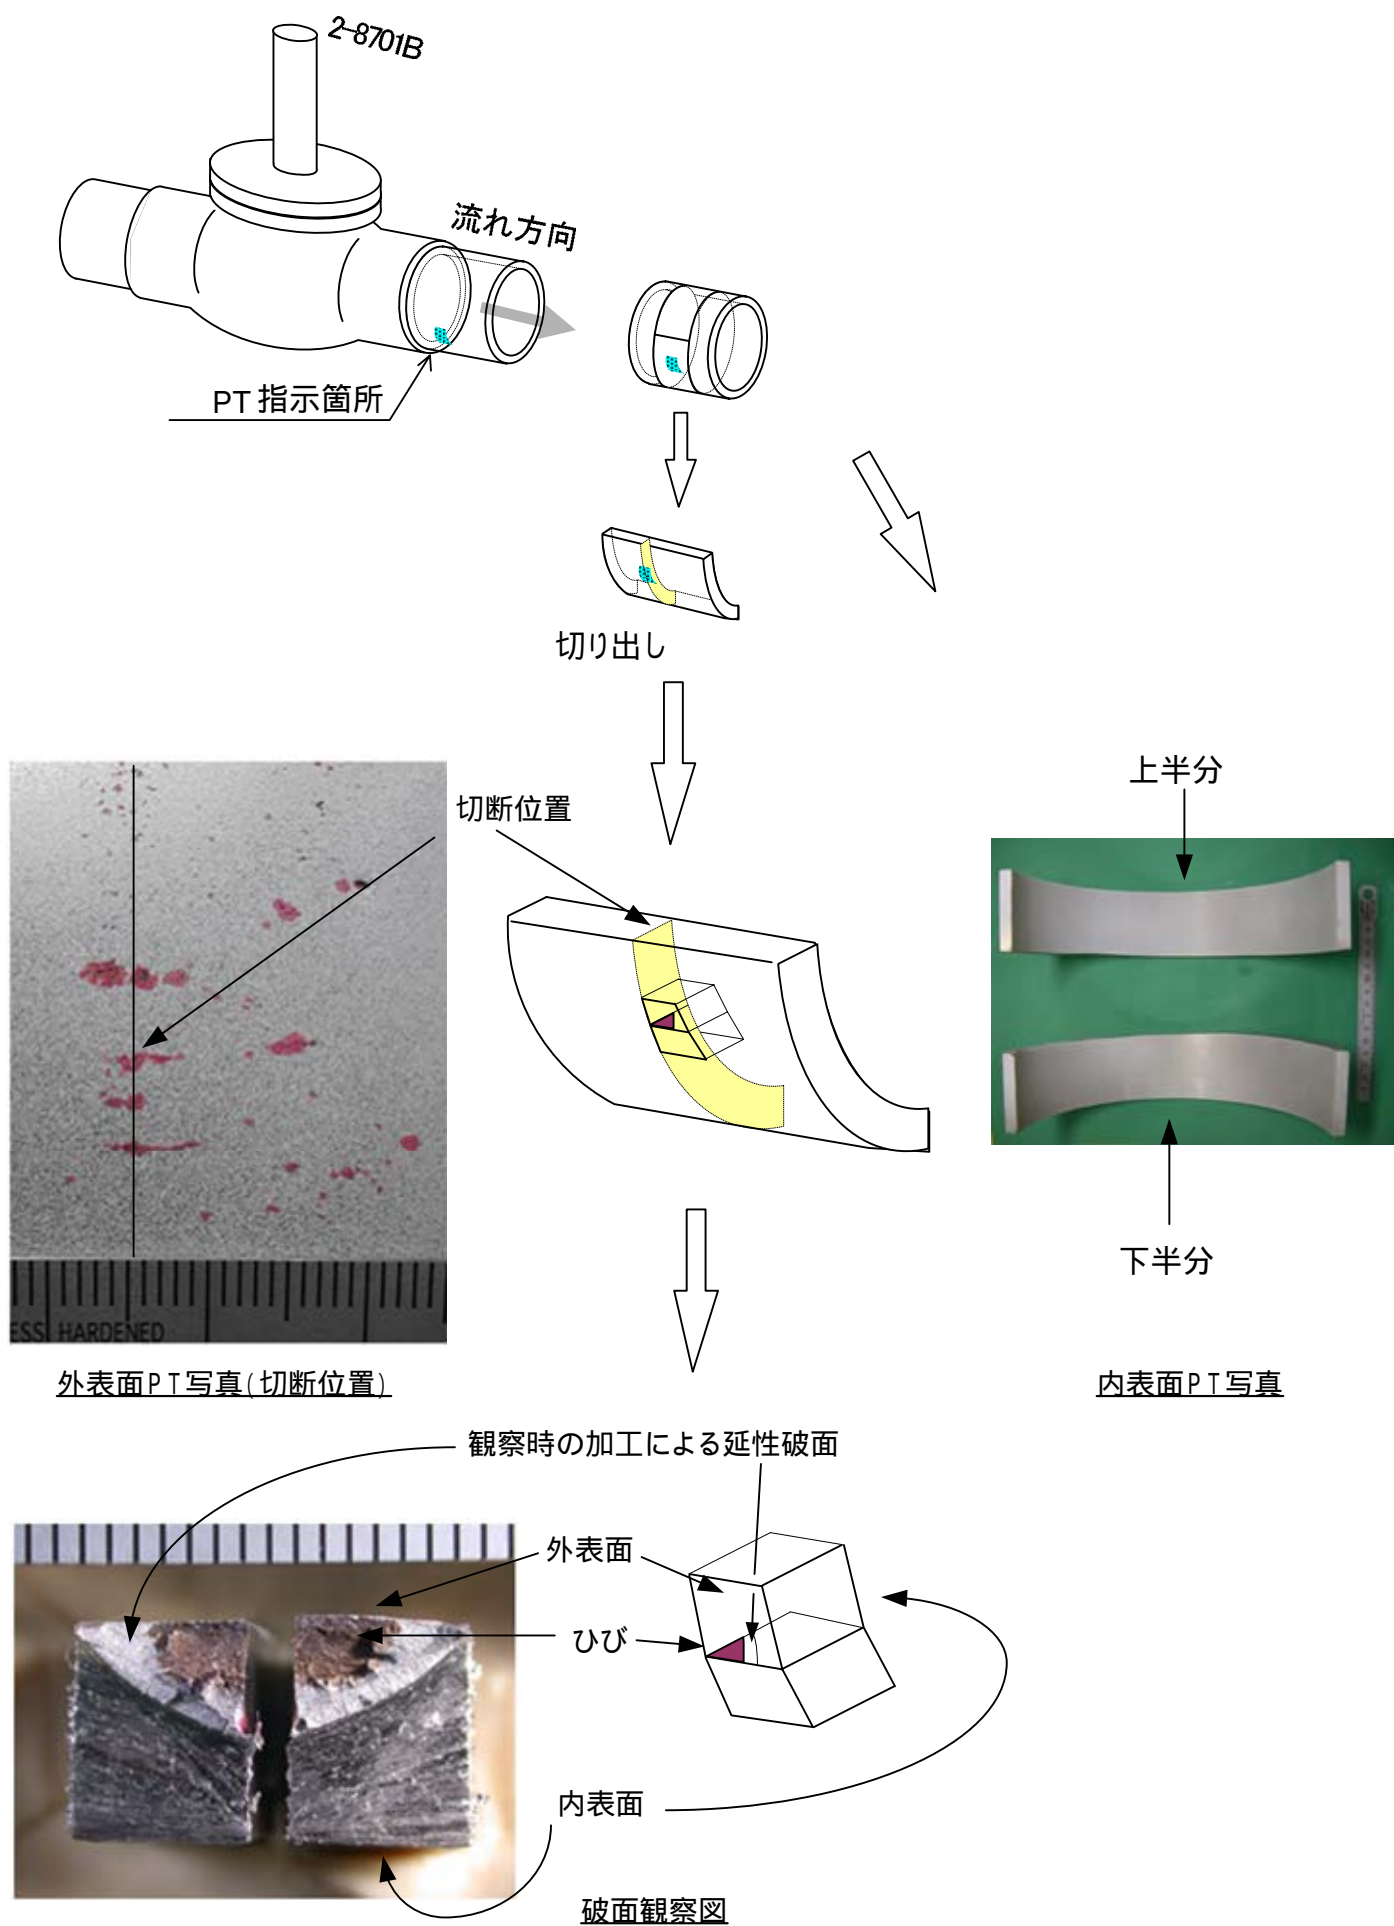
# 破面観察結果

- ・ 配管内面からのPTの結果、有意な指示は認められなかった
- ・ ひび部の破面観察の結果、ひびの破面は外表面側ほど濃い褐色であり、外表面で発生し進展したものと推定された。

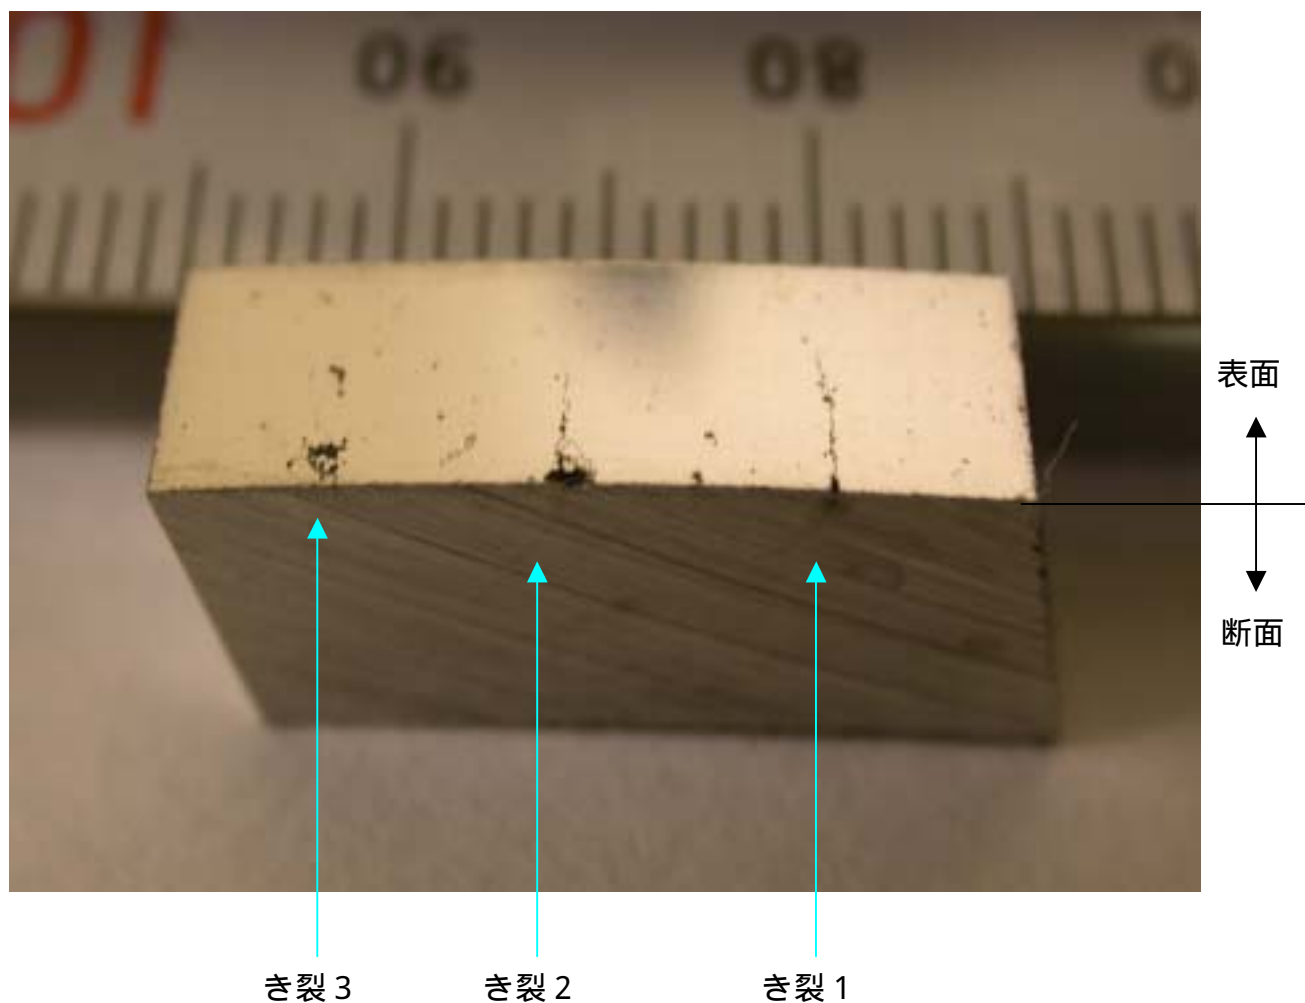
## ひびの深さ調査結果

- ・ 断面ミクロ観察及び破面観察の結果、ひびの深さは最大のもので配管外表面から2.7mmのところまで進展していたが、計算上必要厚さの4.26mmは満足しており、強度上問題となるものではなかった。  
また、ひびの形態は粒内割れであり、枝分かれした微小な分岐が多く認められ塩化物応力腐食割れの特徴を示していた。

（1）ひび割れの認められた当該部位について、配管を取替えた。

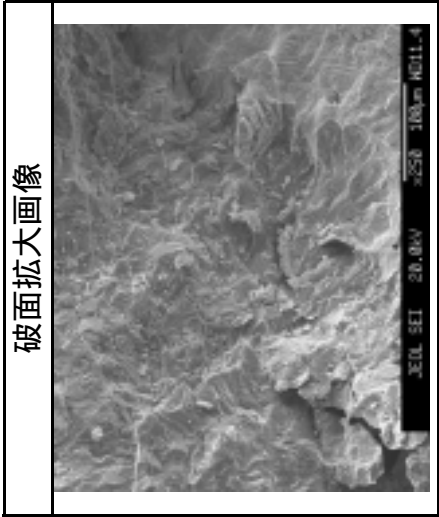
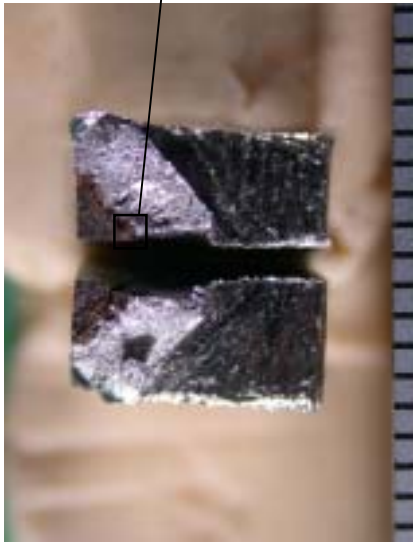
電子線マイクロアナライザ(EPMA)分析画像 (き裂先端部)

- ・ひび部の電子線マイクロアナライザ( E P M A )による破面分析の結果、分析したひびの起点部、中央部、先端部に塩素が認められた。

以上からひびの原因は塩化物応力腐食割れと推定される。
