## 【添 付 資 料】

# 伊方発電所第1号機 冷却材貯蔵タンク出口配管廻り概略系統図

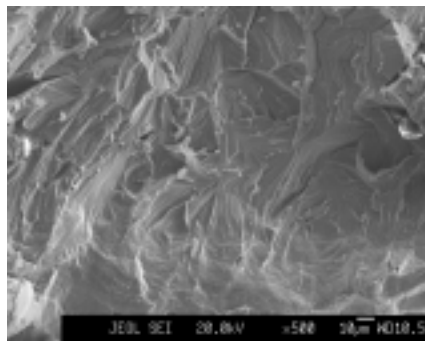
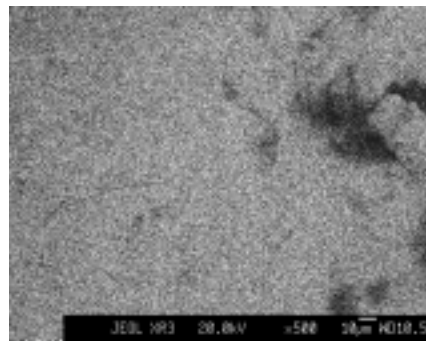
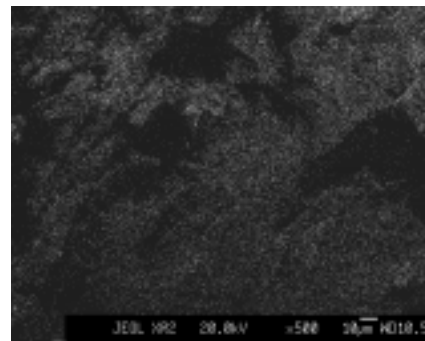
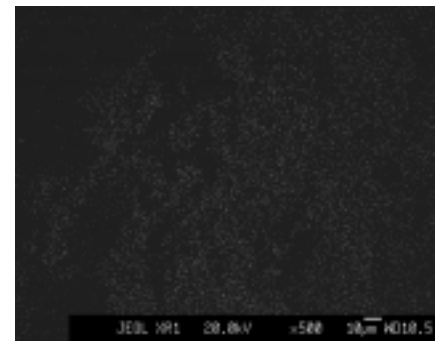
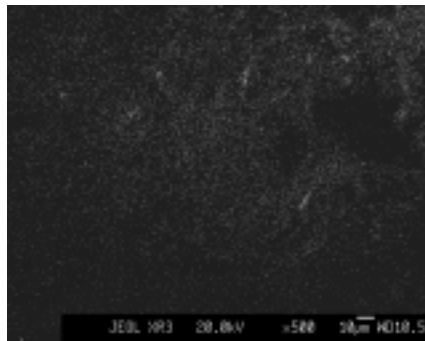
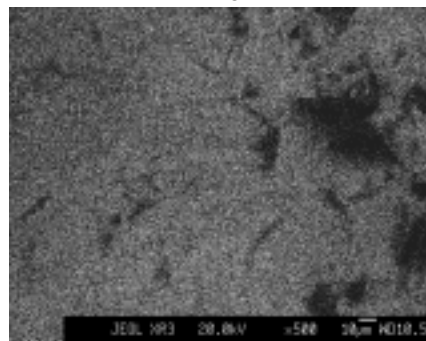
## 電子線マイクロアナライザ(EPMA)分析画像(ひびA先端部)

き裂先端のEPMA分析

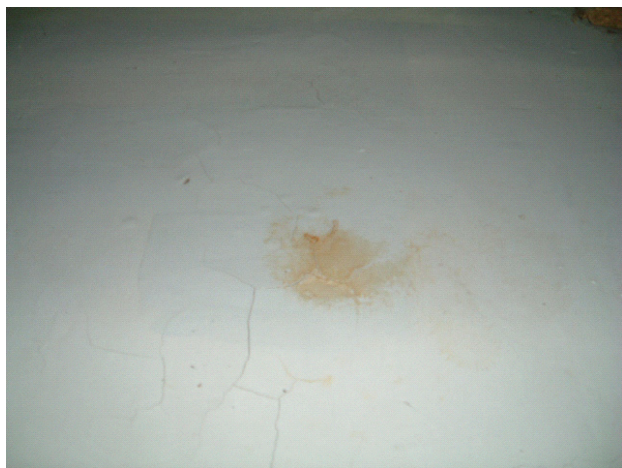
床面の付着物
