伊方1号機補助建家排気筒のひび割れについて(1/2)

事象発生概要

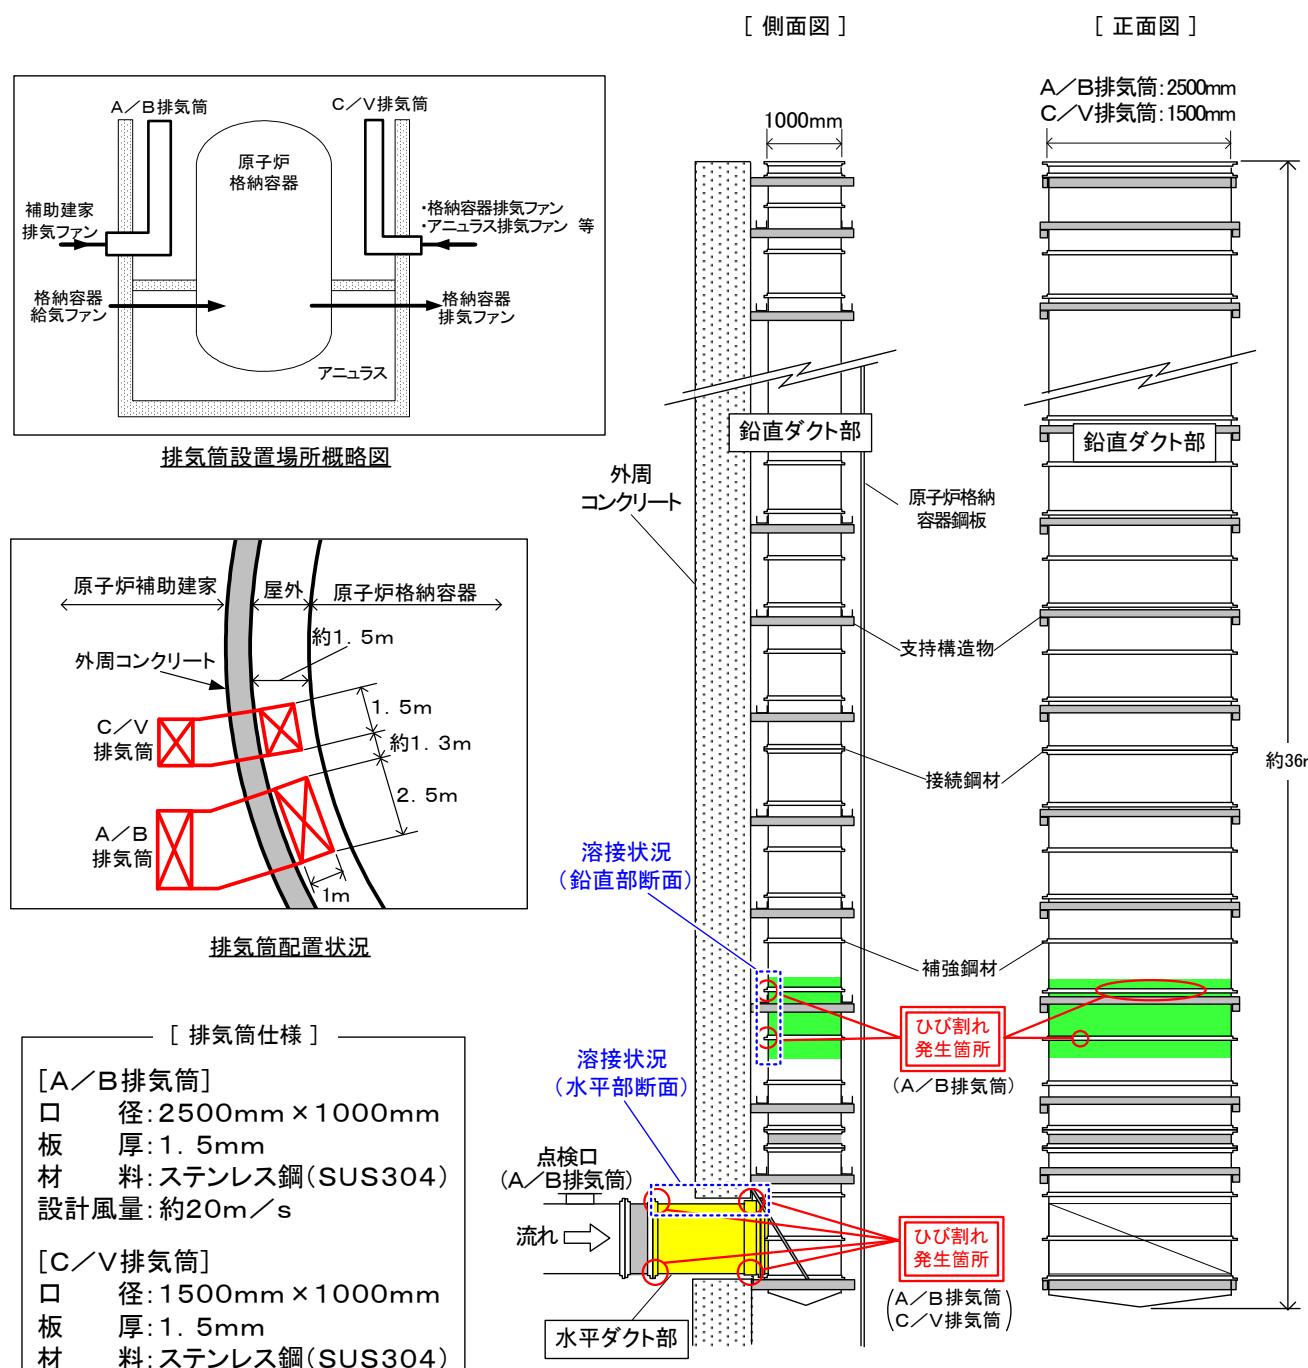
排気筒は、大容量の空気を排気するため、大口径で薄肉のステンレス鋼板の構造としている。また、ステンレス鋼板に補強鋼材等(炭素鋼)を断続溶接により取付け、薄肉構造を補強するとともにステンレス鋼板の振動も抑制している。

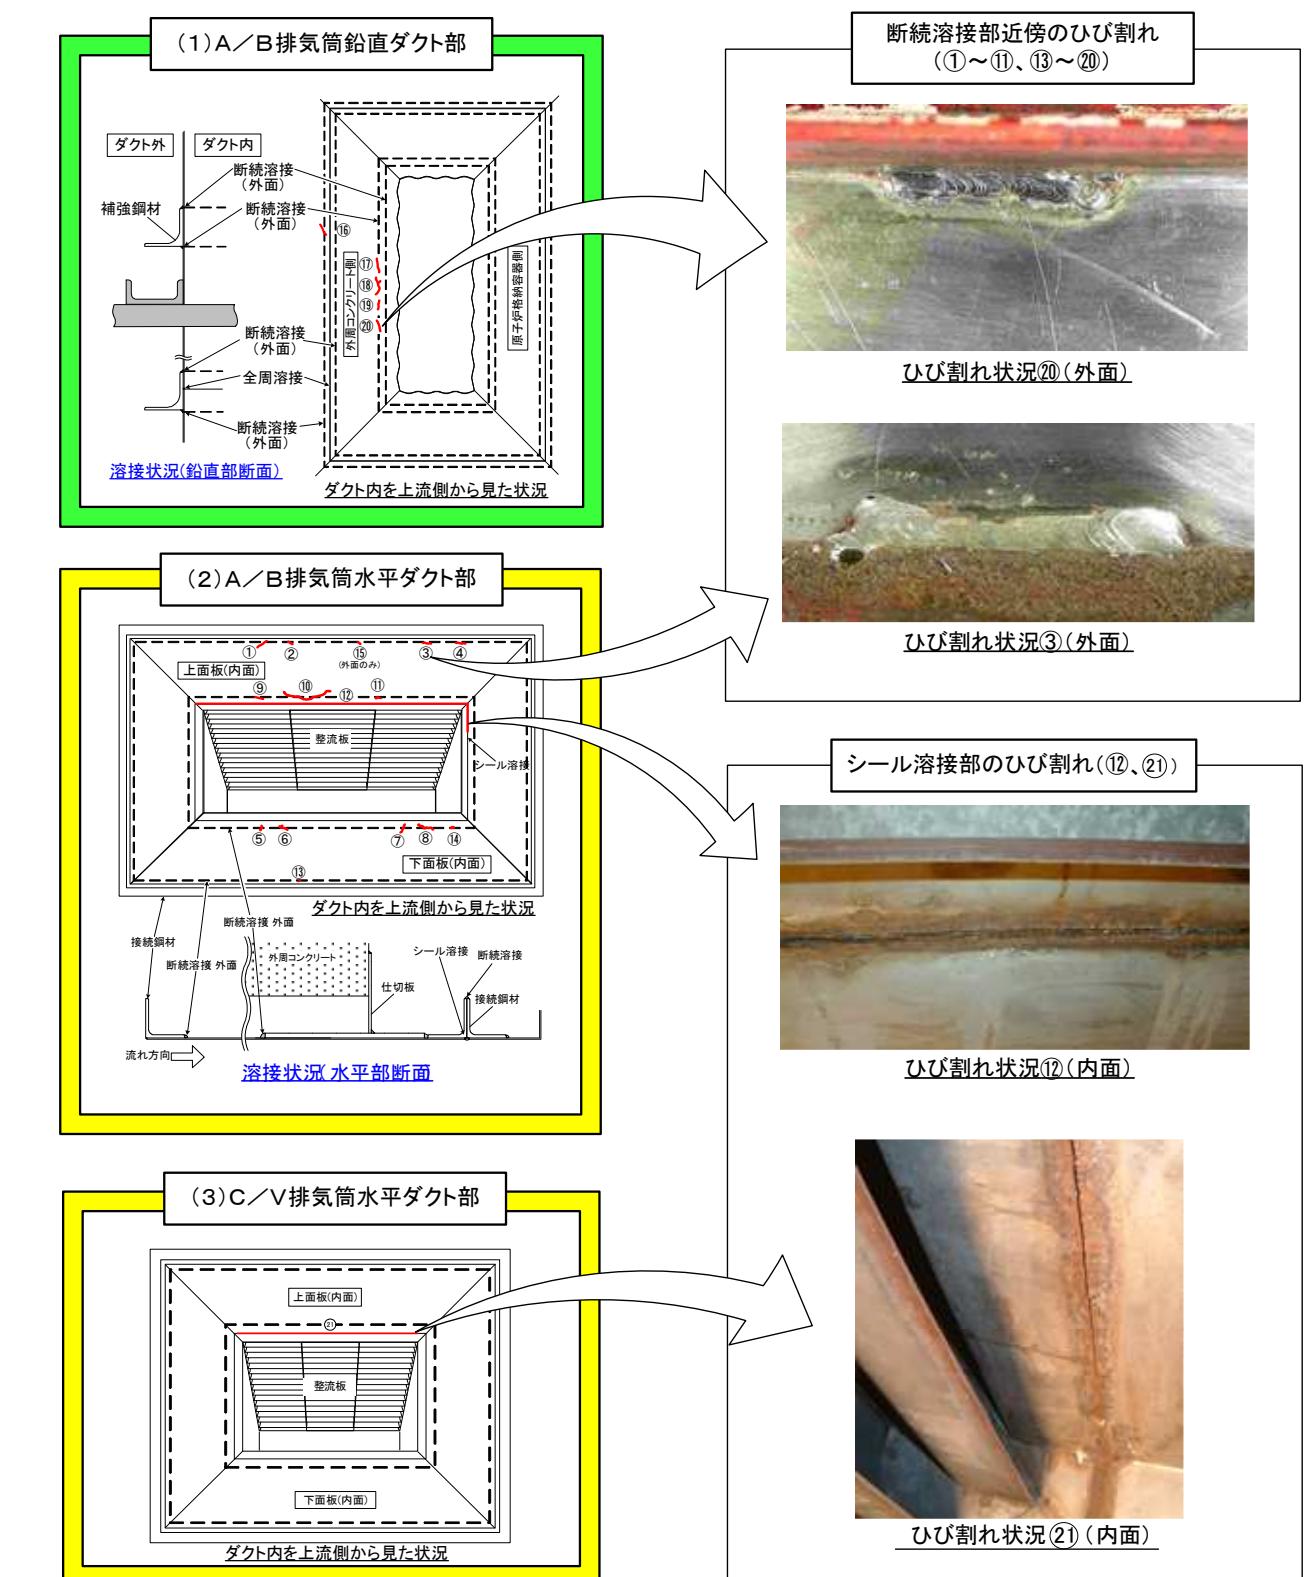
その後の状況調査の結果、当該排気筒水平ダクト部に15箇所、鉛直ダクト部に5箇所の合計20箇所、また、格納容器排気筒(以下、C/V排気筒)水平ダクト部に1箇所のひび割れがあることを確認した。

- (1) A/B排気筒鉛直ダクト部において、補強鋼材の断続溶接部近傍で5箇所(⑯～⑳)のひび割れが認められた。
- (2) A/B排気筒水平ダクト部において、接続鋼材等の断続溶接部近傍で14箇所(①～⑪、⑬～⑯)、水平ダクト部と鉛直ダクト部の接続鋼材シール溶接部で1箇所(⑰)のひび割れが認められた。
- (3) C/V排気筒の水平ダクト部において、A/B排気筒シール溶接部とほぼ同様の位置に1箇所(㉑)のひび割れが認められた。
