## 伊方1号機補助建家排気筒のひび割れについて(2/2)

## 破面観察結果

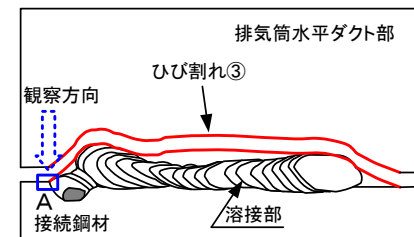
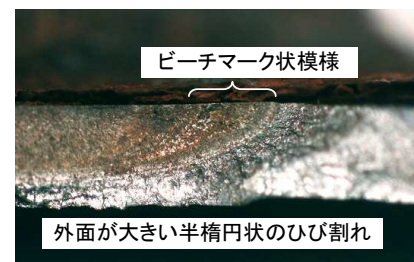
A部拡大

## 断続溶接部近傍のひび割れ(①～⑪, ⑬～⑳ : 代表③)

## 破面マクロ観察

上記の観察結果等から、断続溶接部近傍のひび割れの発生原因は、溶接部の外面端部を起点とした低応力高サイクル疲労によるものであると考えられる。

A/B排気筒およびC/V排気筒の水平ダクト部については、補強鋼材を追設したものに取り替える。  
また、A/B排気筒鉛直ダクト部については、ひび割れ発生箇所を撤去し、同種・同材のステンレス鋼板で復旧するとともに、振動低減を図るための振動抑制用サポートを追設する。

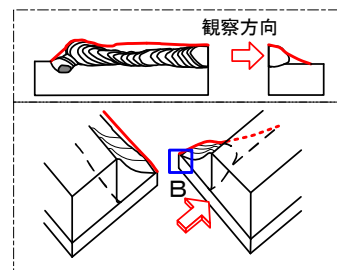
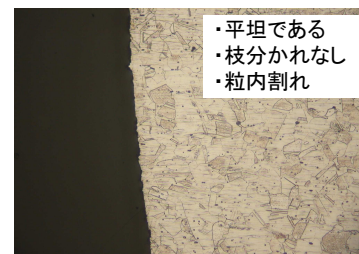
B部拡大

## 断面ミクロ観察

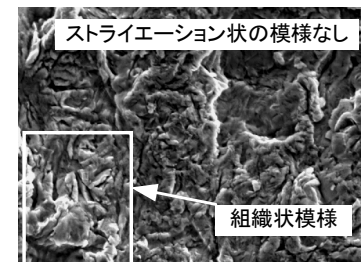
C部拡大

## 破面SEM観察

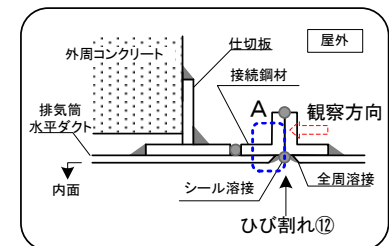
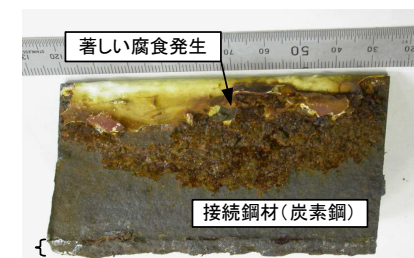
A部拡大

## シール溶接部のひび割れ(⑫, ⑳ : 代表⑫)

## 破面マクロ観察

上記の観察結果等から、シール溶接部のひび割れの発生原因は、腐食によるものであると考えられる。

A/B排気筒およびC/V排気筒の水平ダクト部について、屋外部にある断続溶接部間の隙間は、雨水による腐食防止を図るためシール材を塗布する。  
また、定期検査時に外観点検を行う等排気筒の点検要領を定め適切に管理する。

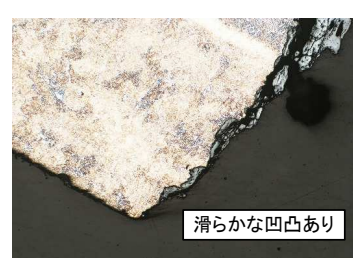
B部拡大

## 断面ミクロ観察

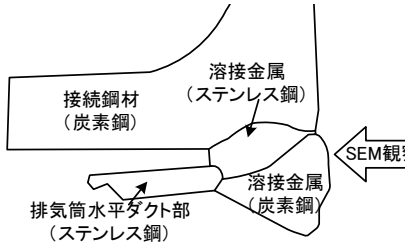
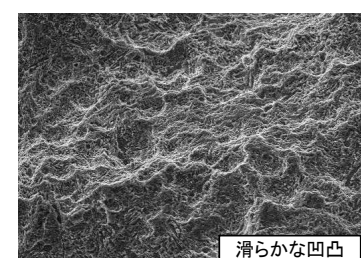
## 破面SEM観察

滑らかな凹凸

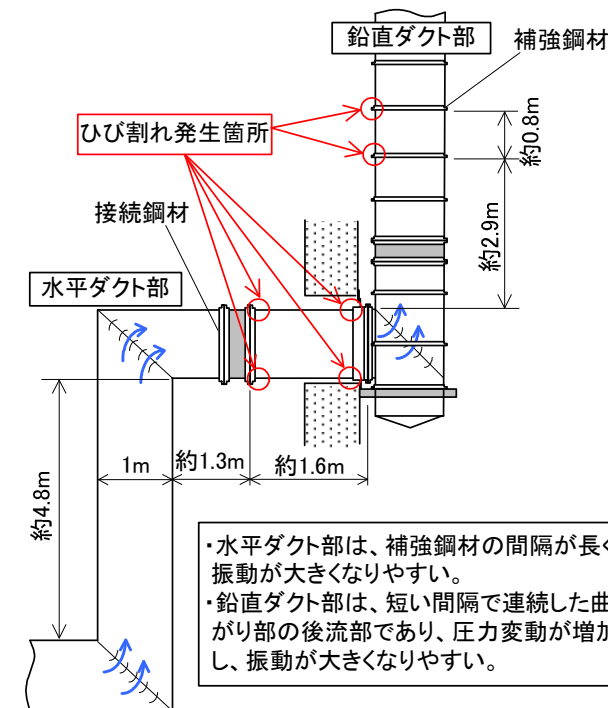
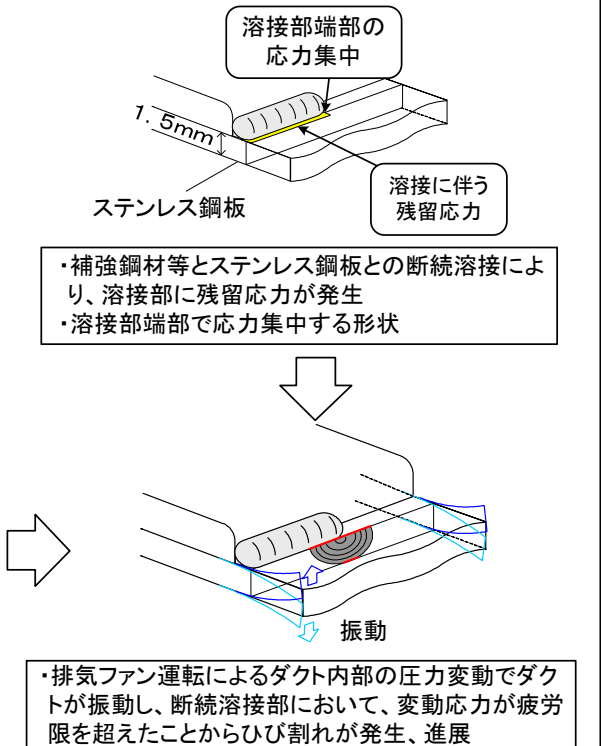
## 断続溶接部近傍のひび割れ(疲労損傷)

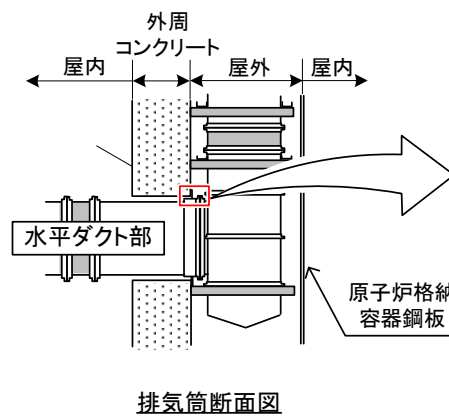
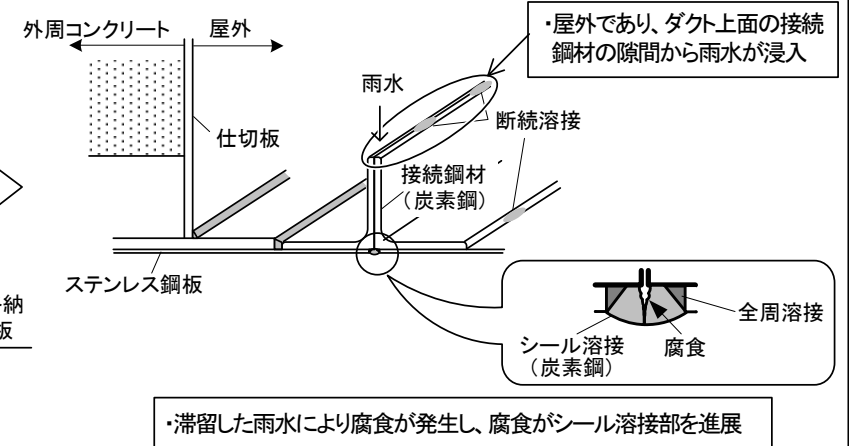
## シール溶接部のひび割れ(腐食損傷)
