## 【添 付 資 料】

- 1 . 補助建家排気筒・格納容器排気筒概略系統図
- 2 . 補助建家排気筒・格納容器排気筒構造図
- 3 . モニタチャート
- 4 . 補助建家排気筒状況調査結果
- 5 . 格納容器排気筒状況調査結果
- 6 . 補助建家排気筒のひび割れに係る要因分析図
- 7 . 補助建家排気筒の製作・施工調査結果
- 8 . 補助建家排気筒の材料調査結果
- 9 . 補助建家排気筒の溶接施工状況調査結果
- 1 0 . 破面マクロ観察結果
- 1 1 . ひび割れ        の詳細調査結果
- 1 2 . ひび割れ        の詳細調査結果
- 1 3 . ひび割れ    の詳細調査結果
- 1 4 . ひび割れ 、    および    のやや平坦でない破面が形成された推定メカニズム
- 1 5 . 断続溶接部近傍の残留応力測定結果
- 1 6 . 補助建家排気筒の振動計測結果
- 1 7 . 格納容器排気筒調査結果
- 1 8 . 補助建家排気筒の配置上の特徴
- 1 9 . 高サイクル疲労によるひび割れの発生に関する評価結果
- 2 0 . 事象発生の推定メカニズム（疲労損傷）
- 2 1 . 事象発生の推定メカニズム（腐食損傷）
- 2 2 . 補助建家排気筒・格納容器排気筒復旧概要図

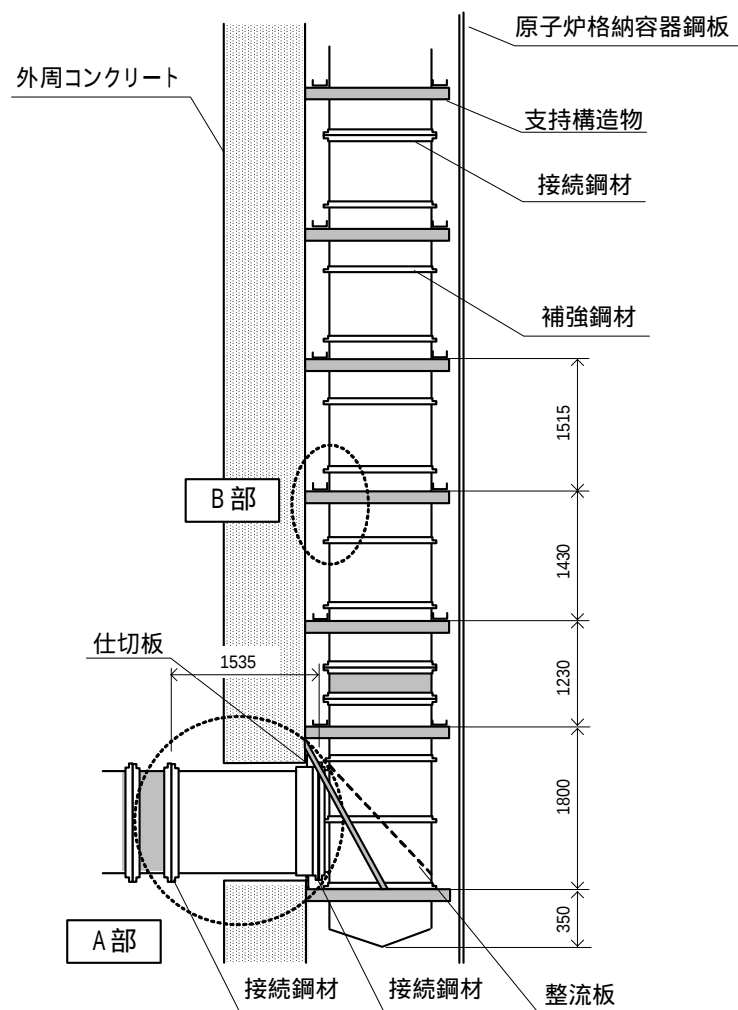
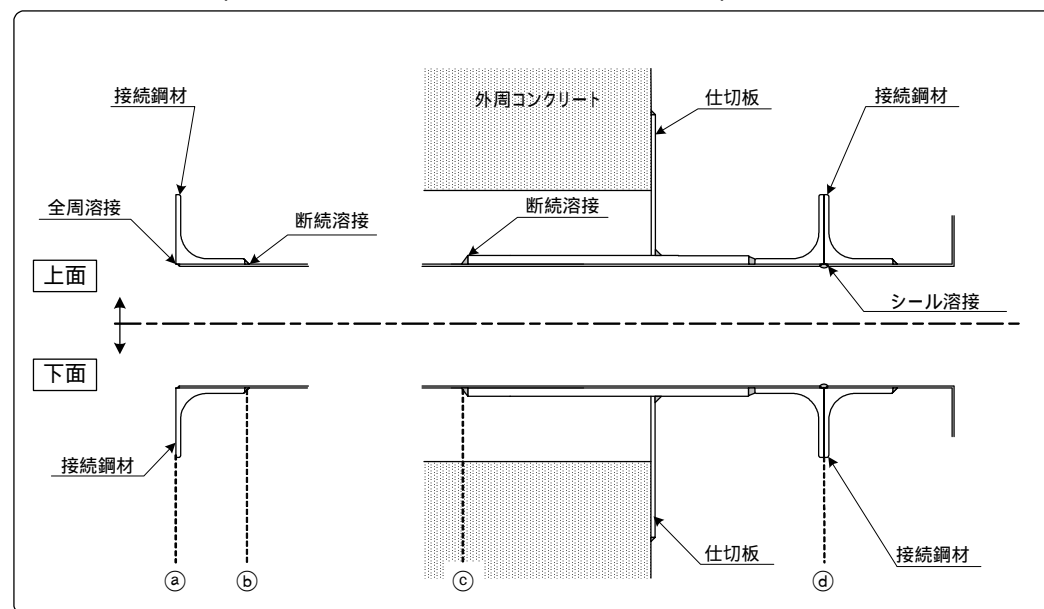
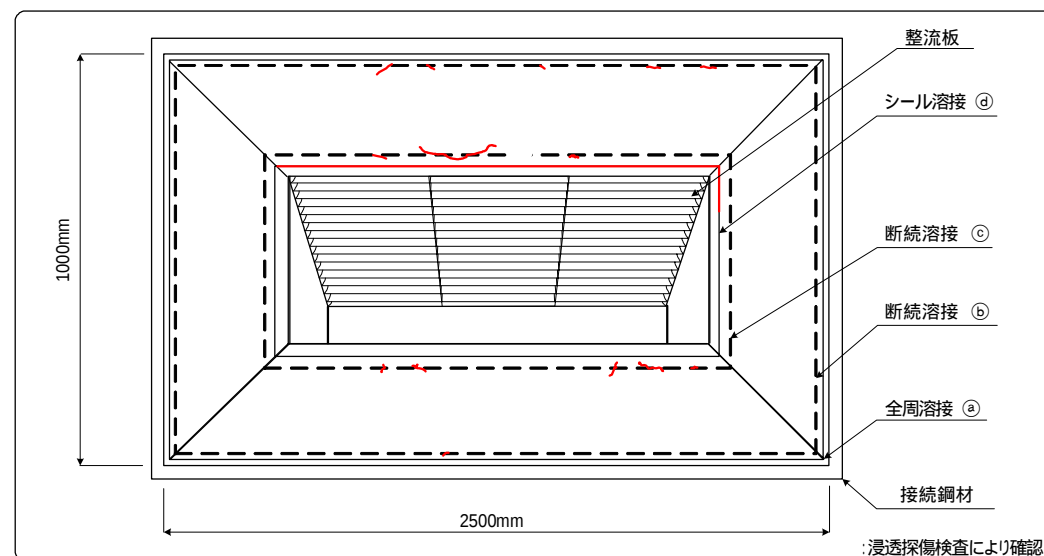
## 補助建家排気筒状況調査結果(水平ダクト部ひび割れ箇所)

排気筒水平ダクト部内外面状況調査の結果、15箇所のひび割れを確認した。

A 部(排気筒水平ダクト部(ひび割れ ~ ))  
(上流側から下流側を見る)

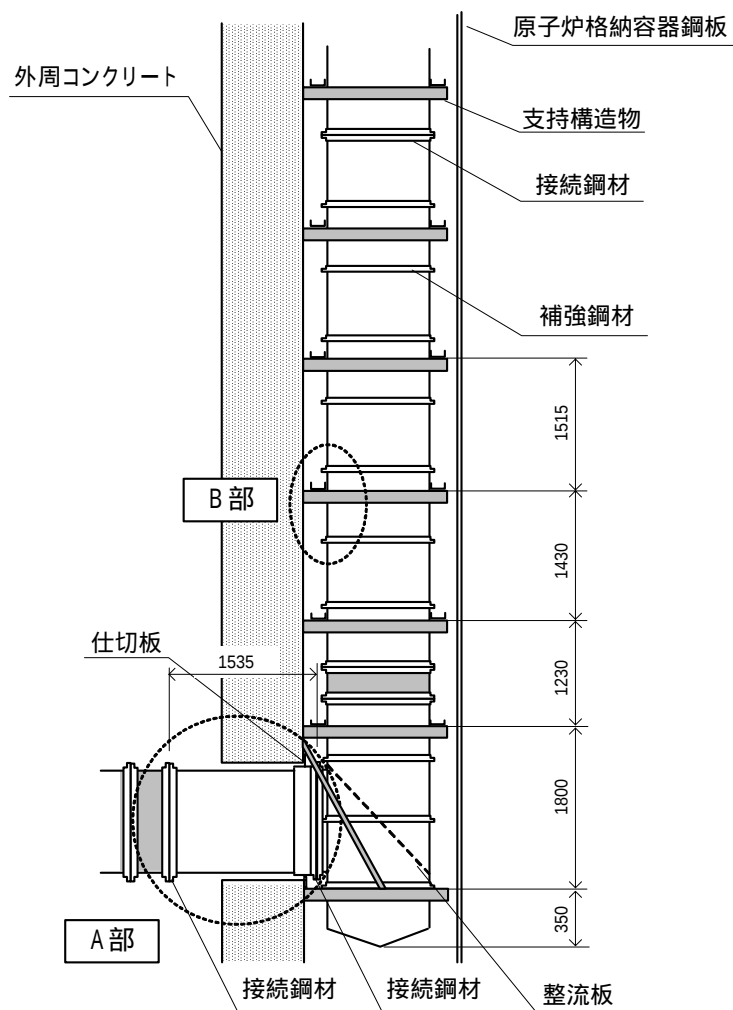
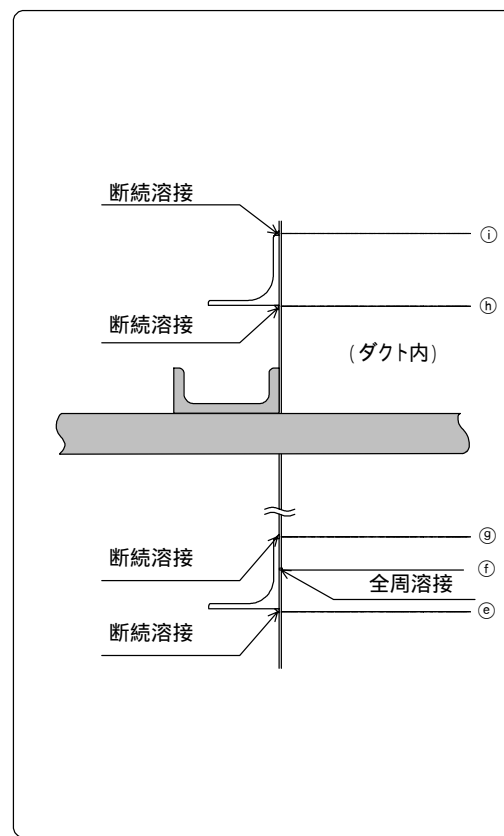
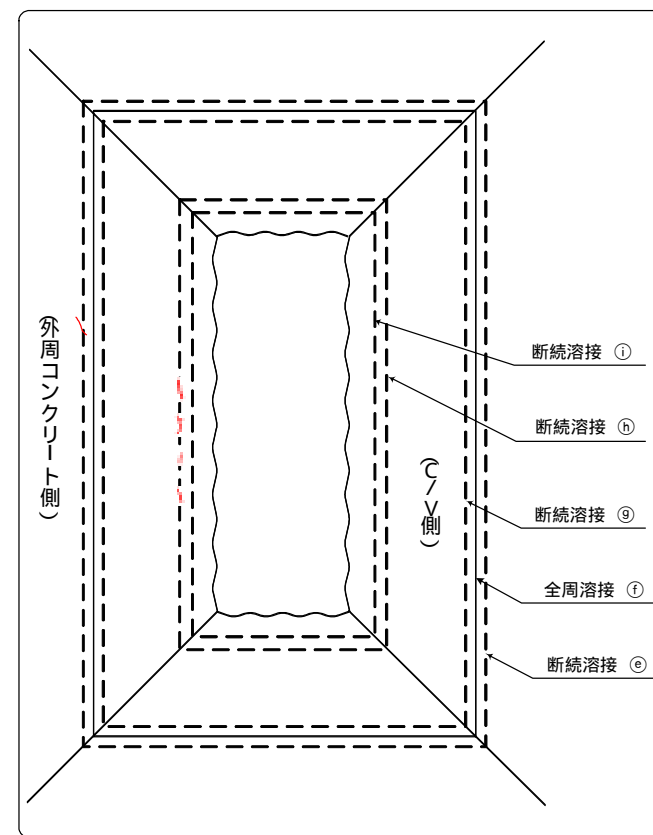
## 補助建家排気筒状況調査結果(鉛直ダクト部ひび割れ箇所)

B 部 (排気筒鉛直ダクト部(ひび割れ ~ ))  
(下部より上部を見る)

排気筒鉛直ダクト部内外面状況調査の結果、5箇所のひび割れを確認した。

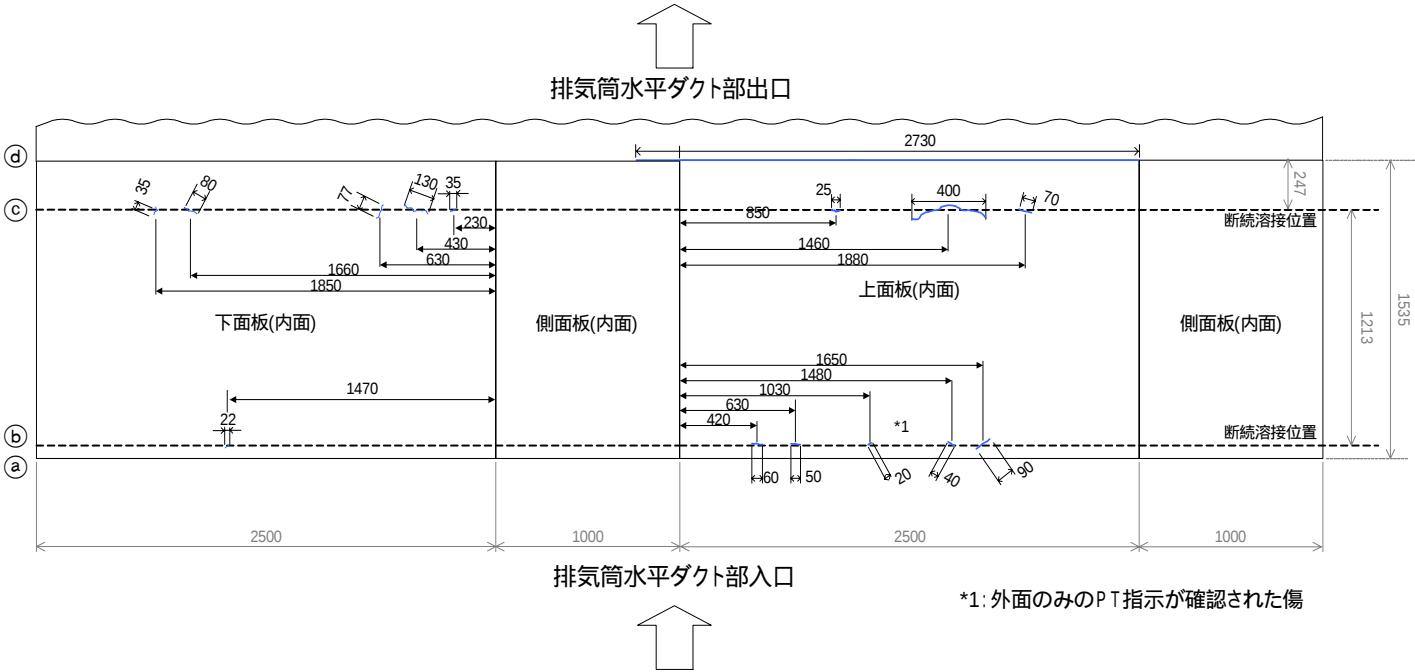
補助建家排気筒状況調査結果(水平ダクト部 ひび割れ状況 ～ )

ひび割れ  
(ダクト内面)

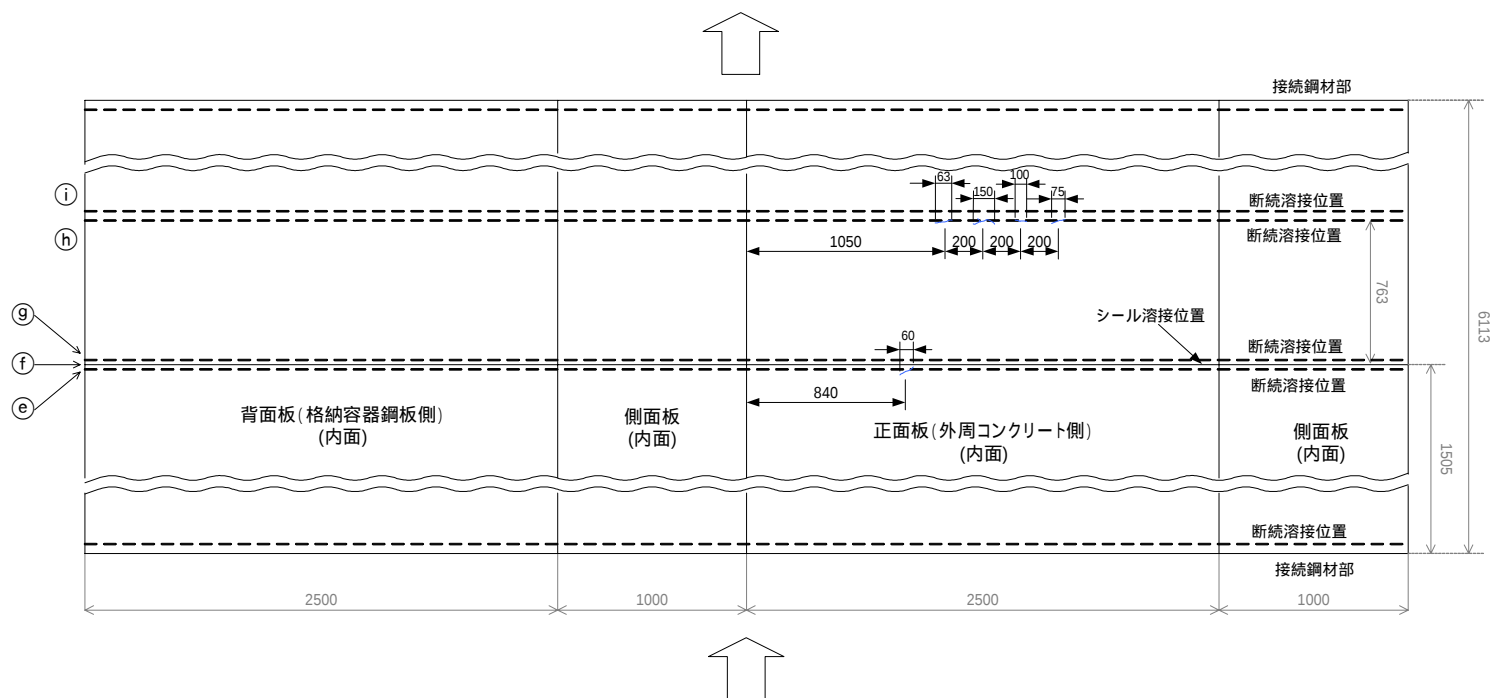
# 補助建家排気筒状況調査結果 (鉛直ダクト部 ひび割れ状況 ~ )

ひび割れ  
(ダクト内面)

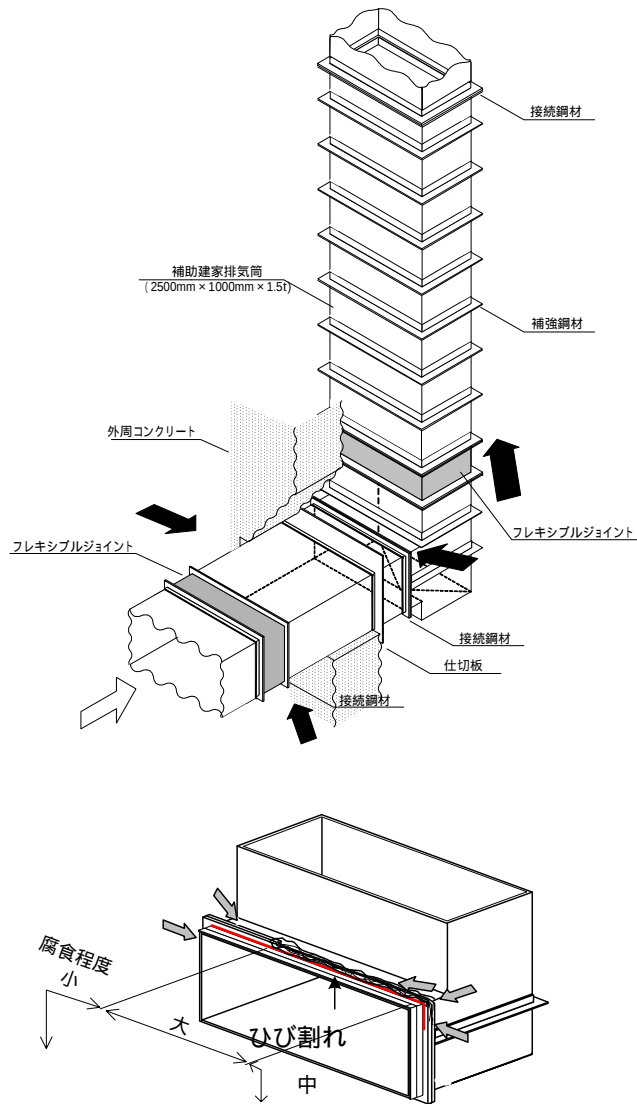
## 補助建家排気筒状況調査結果(外観調査結果)

外面の接続鋼材部の腐食とひび割れの位置

外周コンクリート内側の排気筒水平・鉛直ダクト部の接続鋼材部に著しい腐食が認められ、ひび割れの範囲と、外面の接続鋼材の腐食している範囲がほぼ一致していた。

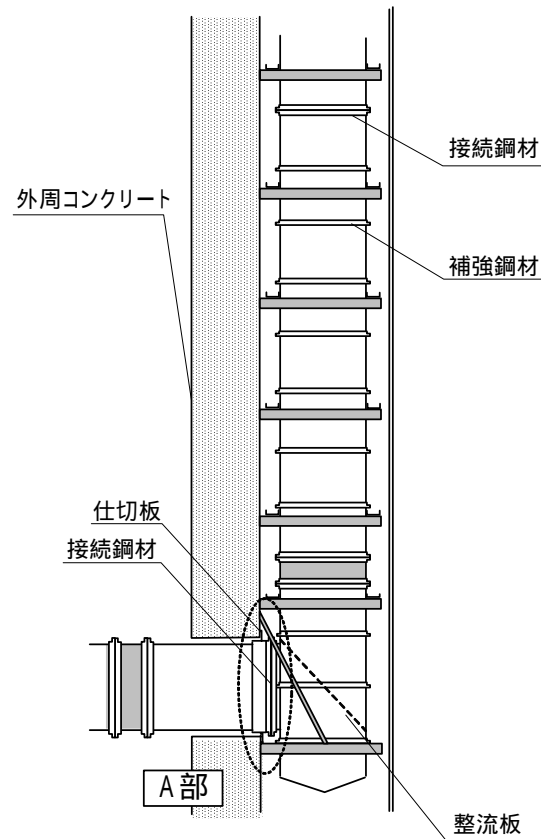
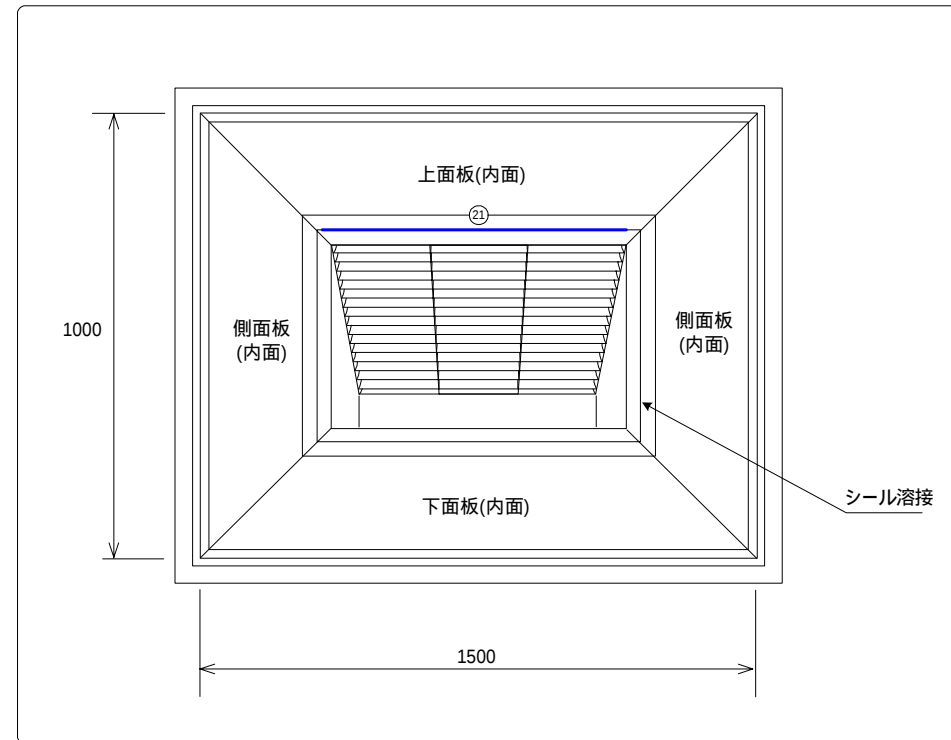
## 格納容器排気筒状況調査結果(ひび割れ箇所)

A部(排気筒水平ダクト部)  
(上流側から下流側を見る)

排気筒内外面状況調査の結果、水平ダクト部に1箇所のひび割れを確認した。

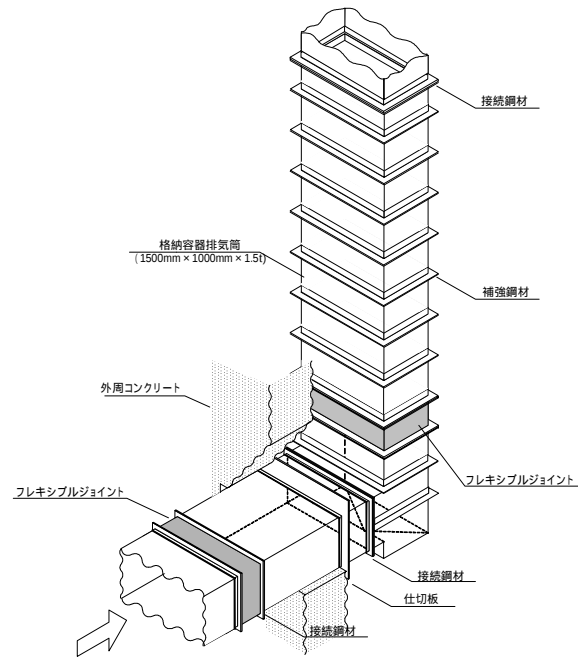
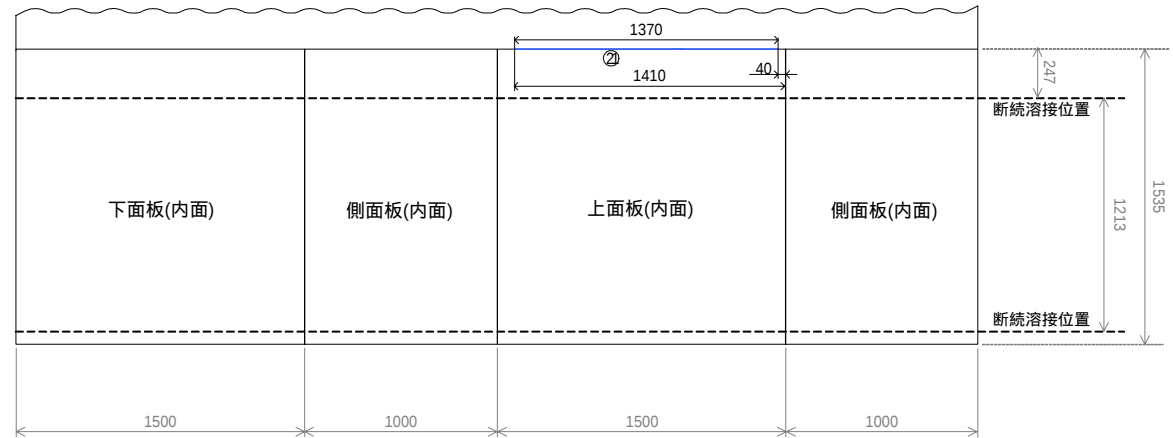
## 格納容器排気筒状況調査結果(ひび割れ②① 状況)

外面の接続鋼材部の腐食とひび割れの位置

ひび割れ ②①  
(ダクト内面)

外周コンクリート内側の排気筒水平・鉛直ダクト部の接続鋼材部に著しい腐食が認められ、ひび割れ範囲と、当該外面の接続鋼材部の腐食している範囲がほぼ一致していた。

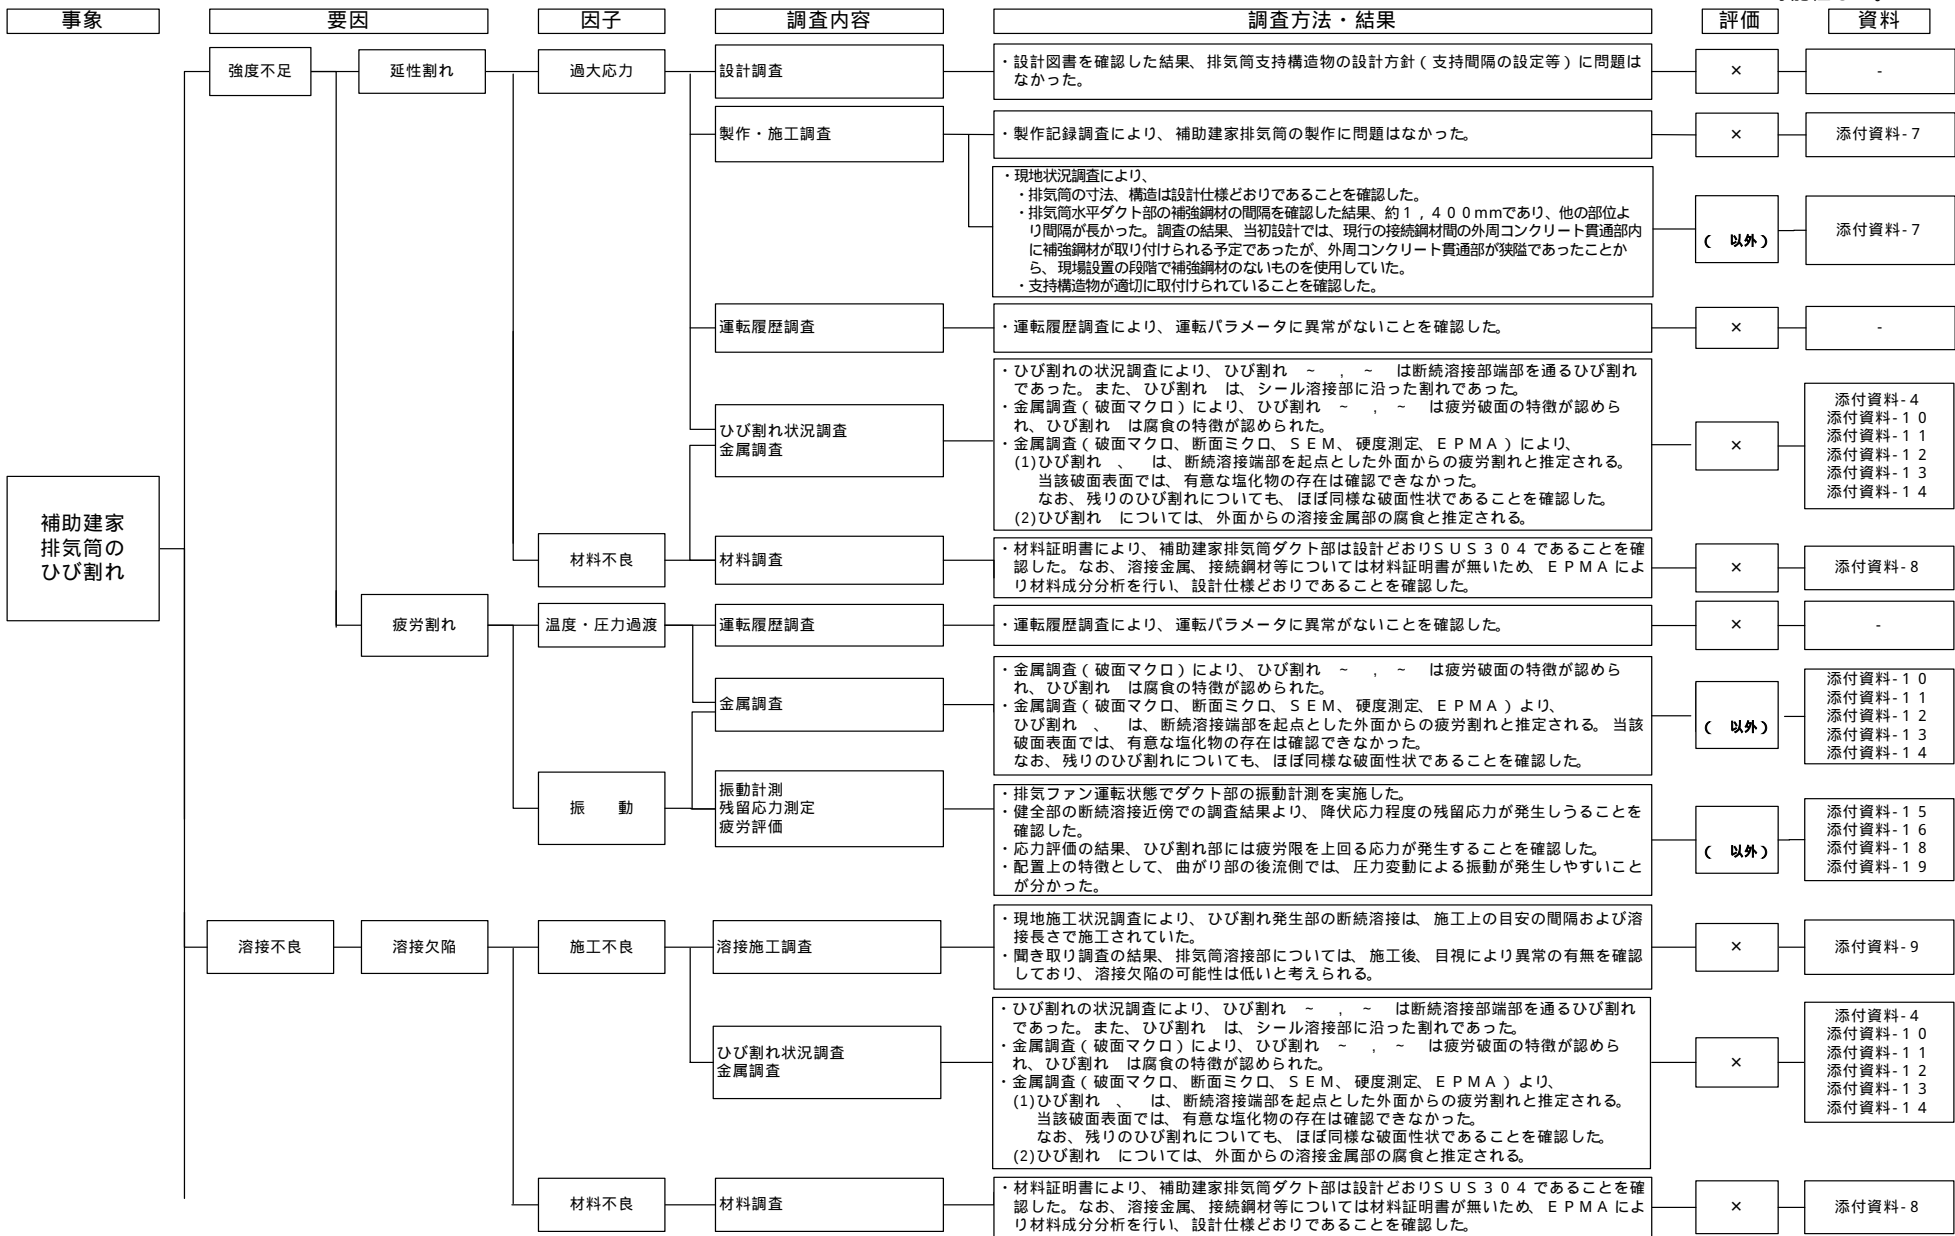
補助建家排気筒のひび割れに係る要因分析図

[ 備考 ]  
○：可能性あり。  
×：可能性なし。

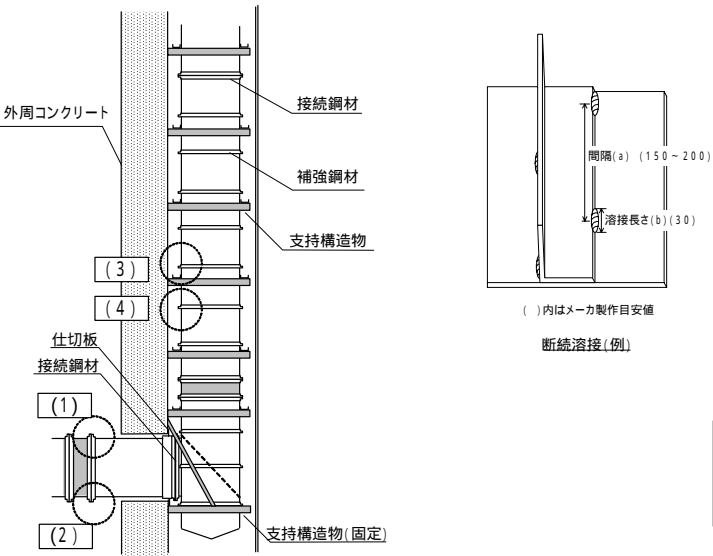
## 溶接施工方法

| 箇所 | | 方 法 | |
|---|---|---|---|
| a | ダクト部鋼板と接続鋼材または補強鋼材または仕切板 | 断続溶接 | 当該溶接は、ダクト部鋼板と接続鋼材等を接合するためのもので、強度をもたせた溶接ではなく、また、ダクト厚さが1.5mmと薄いため、溶接ひずみによるダクトの変形防止のため、断続溶接としている。 |

現地施工状況調査等により、施工方法に問題は認められなかった。  
また、ひび割れの確認された断続溶接部は、施工上の目安の間隔、溶接長さで施工されていた。

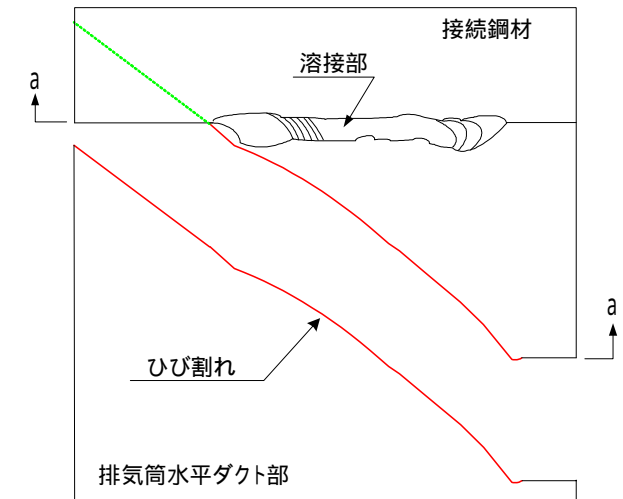
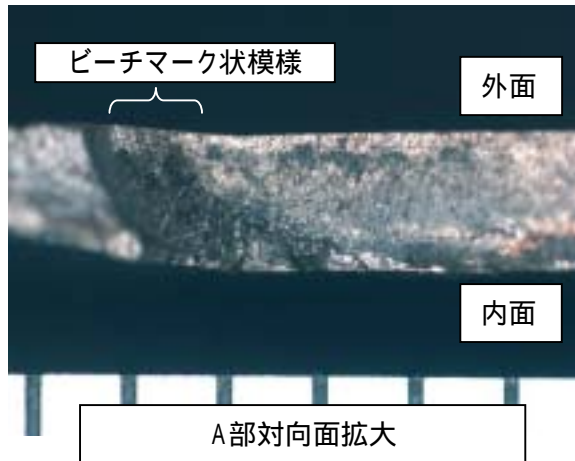
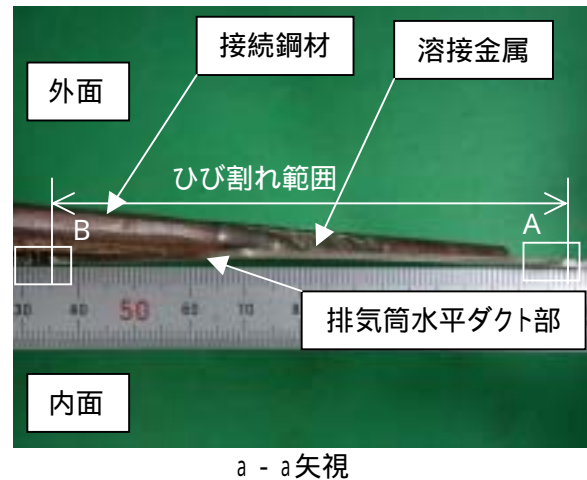
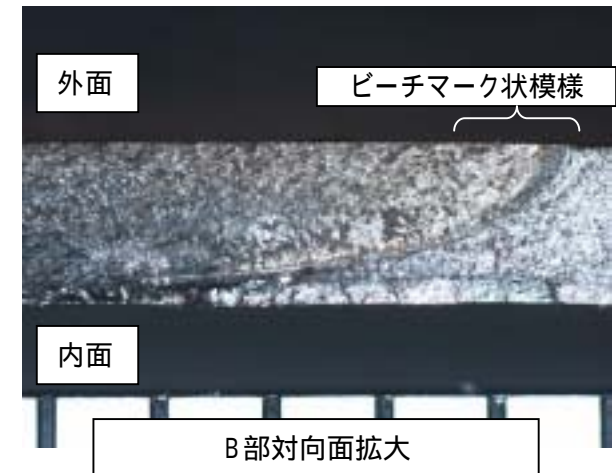
## 破面マクロ観察結果(ひび割れ)

- ・ひび割れは貫通していた。
- ・ひび割れは溶接端部を通過していた。
- ・ひび割れの各先端部前縁は外面側が大きい半楕円形状である。
- ・破面にはビーチマーク状の模様が認められた。
- ・破面は平坦である。

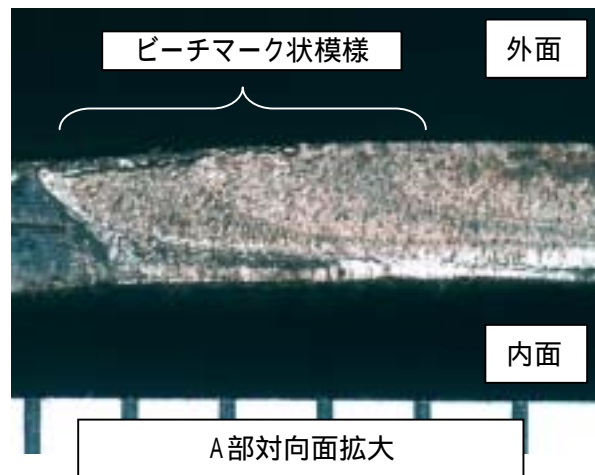
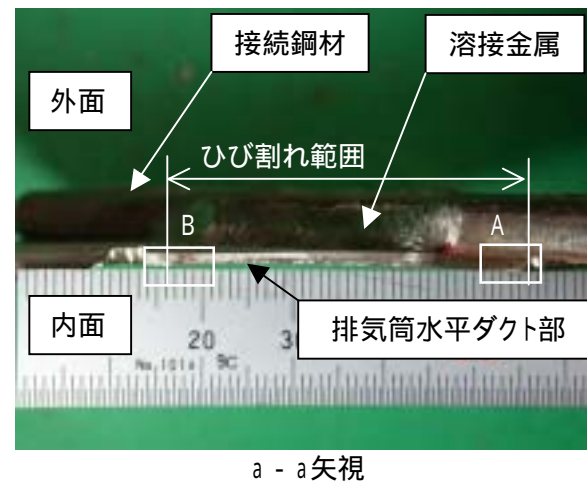
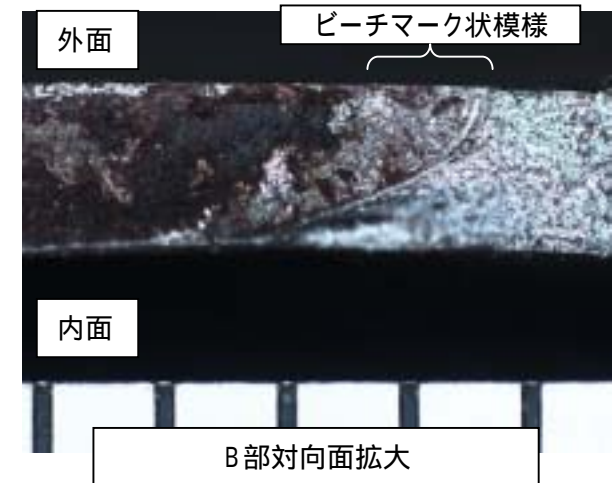
## 破面マクロ観察結果(ひび割れ)

- 【観察結果】
- ・ひび割れは貫通していた。
  - ・ひび割れは溶接端部を通過していた。
  - ・ひび割れの各先端部前縁は外面側が大きい半楕円形状である。
  - ・破面にはビーチマーク状の模様が認められた。
  - ・破面は平坦である。

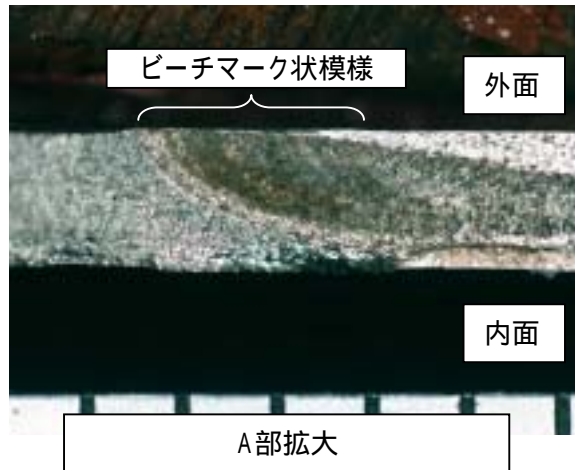
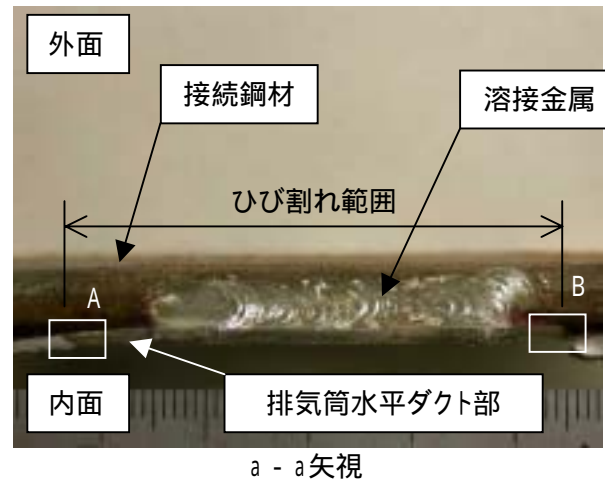
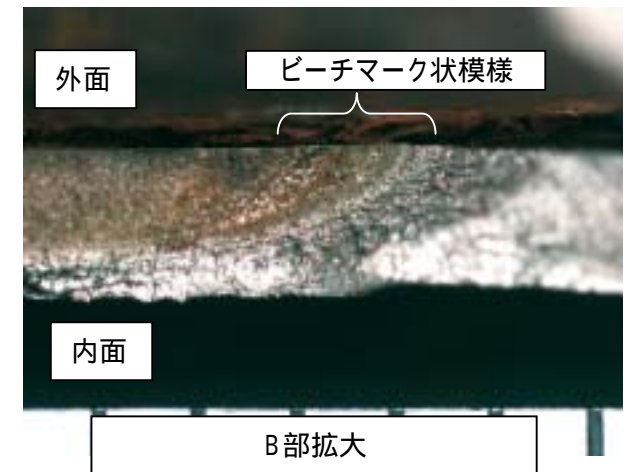
## 破面マクロ観察結果(ひび割れ)

- 【観察結果】
- ・ひび割れは貫通していた。
  - ・ひび割れは溶接端部を通過していた。
  - ・ひび割れの各先端部前縁は外面側が大きい半楕円形状である。
  - ・破面にはビーチマーク状の模様が認められた。
  - ・破面は平坦である。

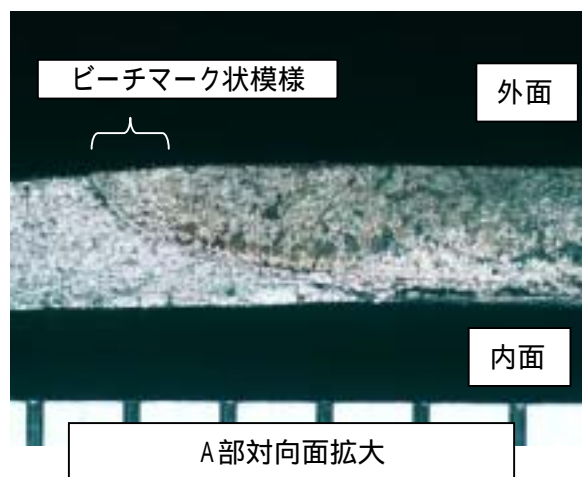
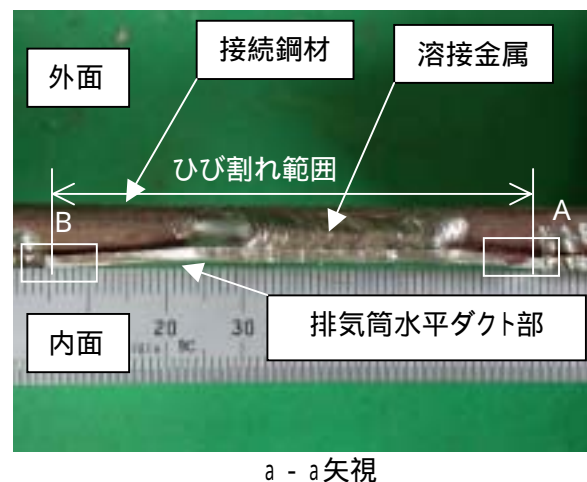
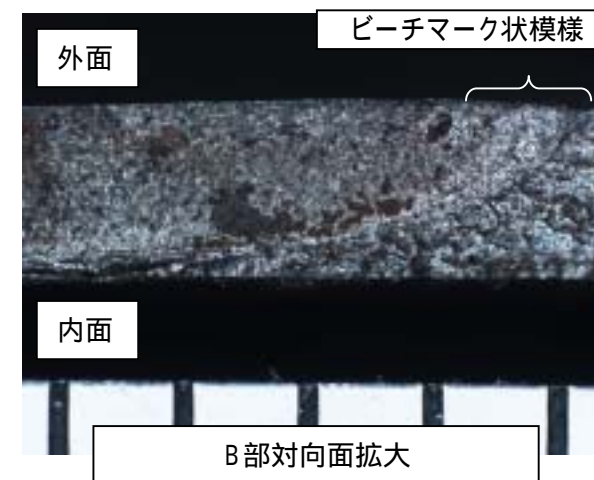
## 破面マクロ観察結果(ひび割れ)

- ・ひび割れは貫通していた。
- ・ひび割れは溶接端部を通過していた。
- ・ひび割れの各先端部前縁は外面側が大きい半楕円形状である。
- ・破面にはビーチマーク状の模様が認められた。
- ・破面は平坦である。

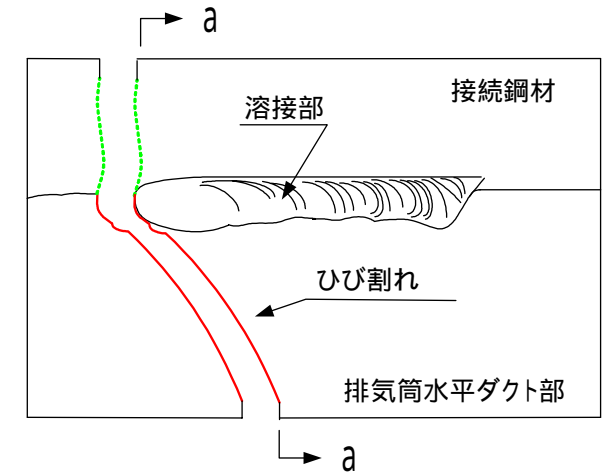
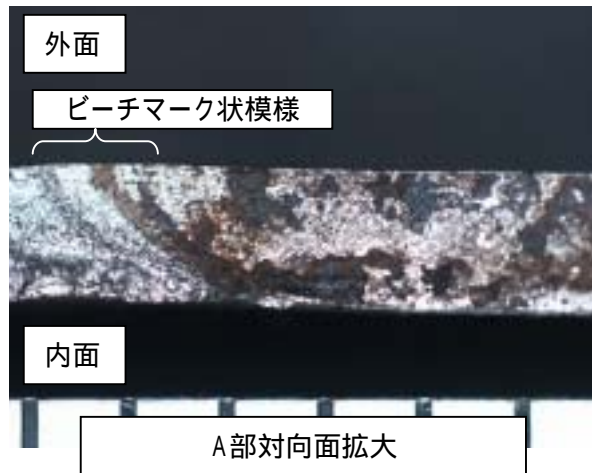
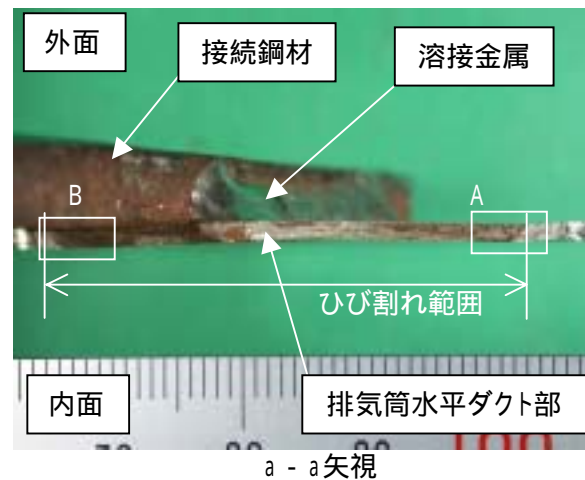
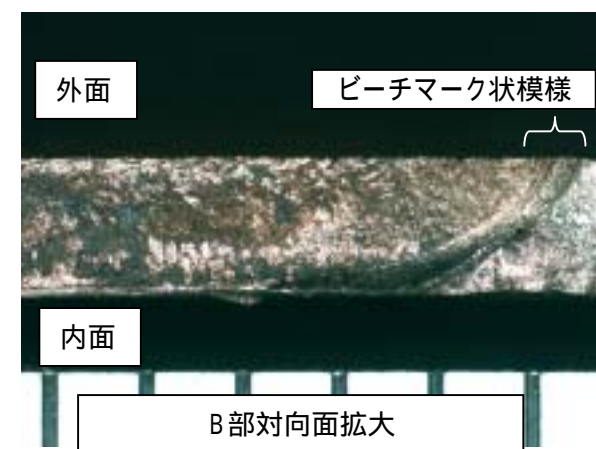
## 破面マクロ観察結果(ひび割れ)

- ・ひび割れは貫通していた。
- ・ひび割れは溶接端部を通過していた。
- ・ひび割れの各先端部前縁は外面側が大きい半楕円形状である。
- ・破面にはビーチマーク状の模様が認められた。
- ・破面は平坦である。

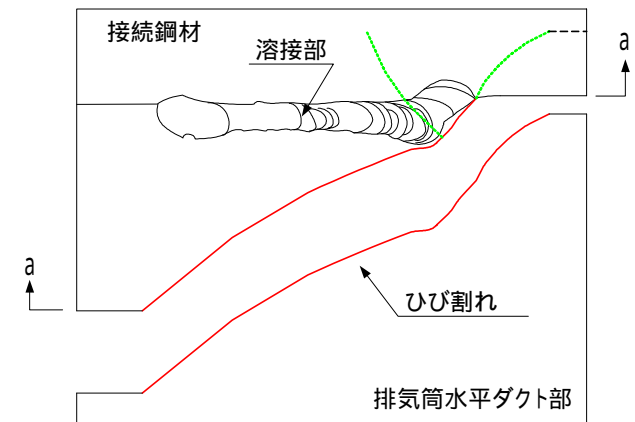
## 破面マクロ観察結果(ひび割れ)

- ・ひび割れは貫通していた。
- ・ひび割れは溶接端部を通過していた。
- ・ひび割れの各先端部前縁は外面側が大きい半楕円形状である。
- ・破面にはビーチマーク状の模様が認められた。
- ・破面は平坦である。

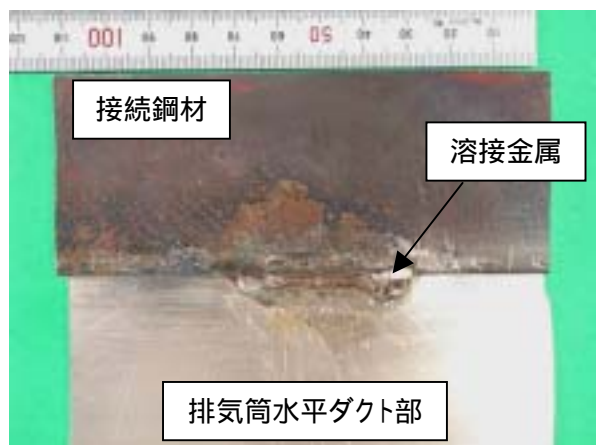
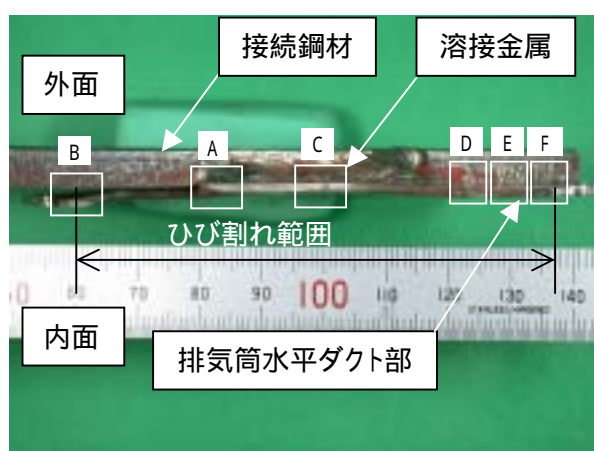
## 破面マクロ観察結果(ひび割れ)

- ・ひび割れは貫通していた。
- ・ひび割れは溶接端部を通っていた。
- ・ひび割れの発生は、外面側が大きい半楕円形状で開始し、進展も外面側からであった。
- ひび割れ貫通後の進展では、内外面側からの進展が競合する部位(D - E間: 進展部)及び内面側からの進展に移行する部位(F: 先端部2)が観察された。
- ・破面は平坦である。(一部(D - E間: 進展部)ひび割れ貫通後の進展では、やや平坦でない破面が観察された。)
- ・破面にはビーチマーク状の模様が認められた。

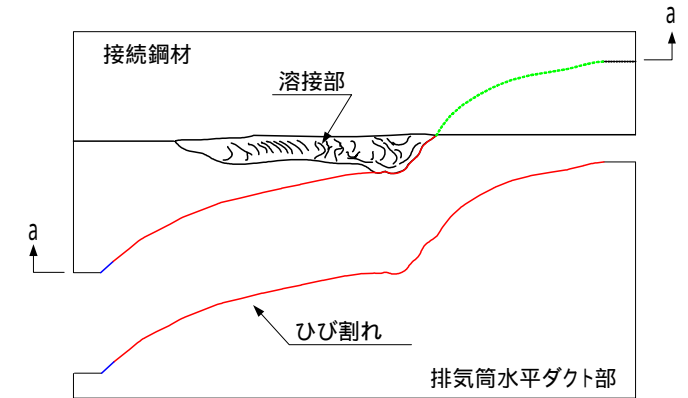
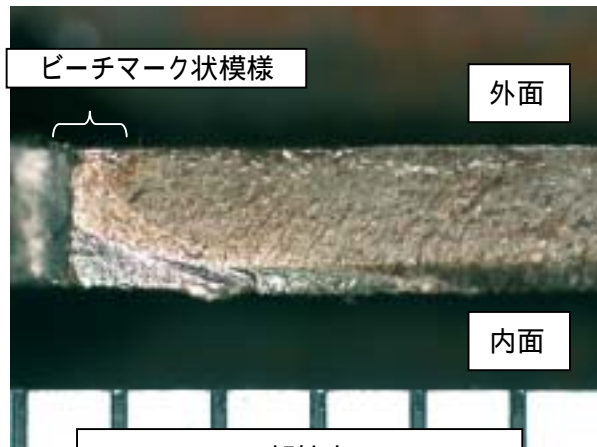
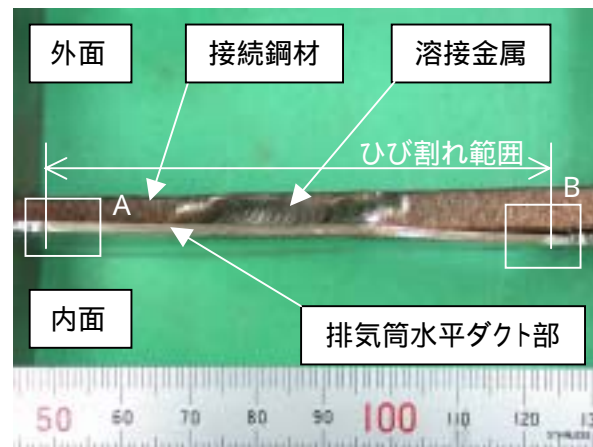
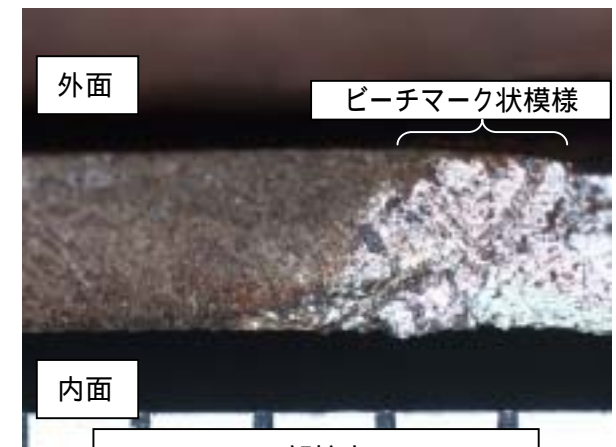
## 破面マクロ観察結果(ひび割れ)

- 【観察結果】
- ・ひび割れは貫通していた。
  - ・ひび割れは溶接端部を通過していた。
  - ・ひび割れの各先端部前縁は外面側が大きい半楕円形状である。
  - ・破面にはビーチマーク状の模様が認められた。
  - ・破面は平坦である。

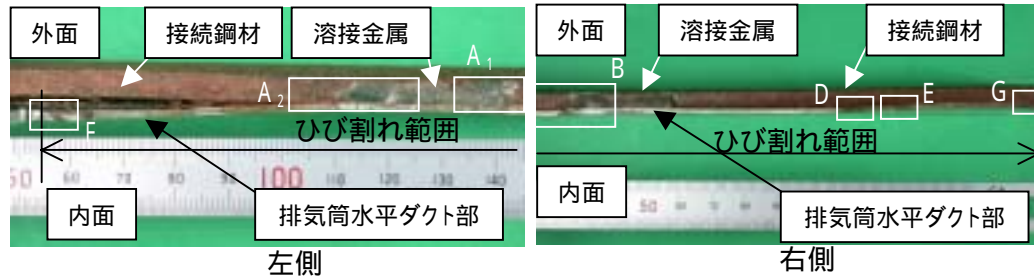
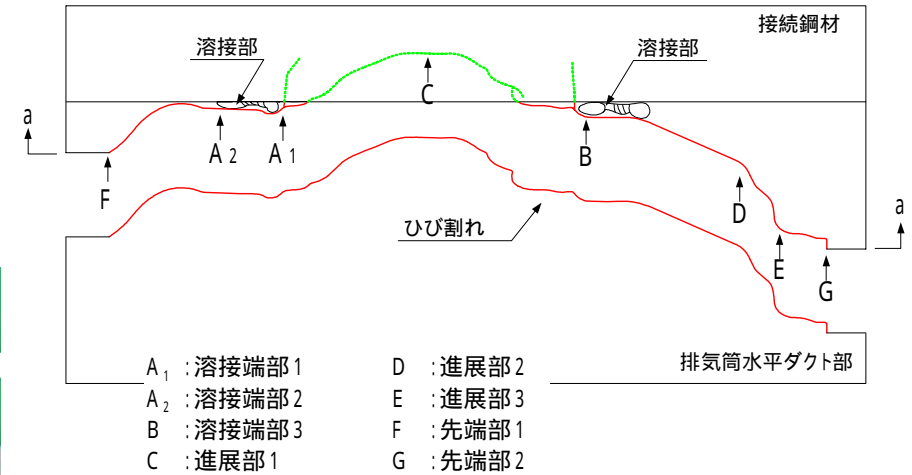
# 破面マクロ観察結果(ひび割れ )(1 / 2)

- ・ひび割れは貫通していた。
- ・ひび割れは溶接端部を通過していた。
- ・進展部1(C部)および先端部1(F部)では、ひび割れの先端部(進展部)前縁は外面側が大きい半楕円形状である。
- ・破面にはビーチマーク状の模様が認められた。
- ・破面は平坦であった。

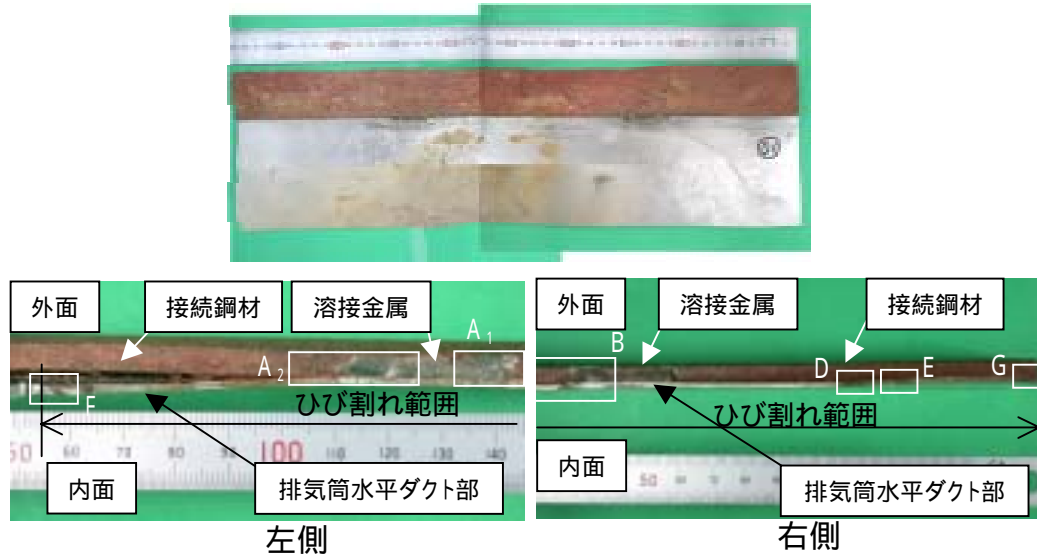
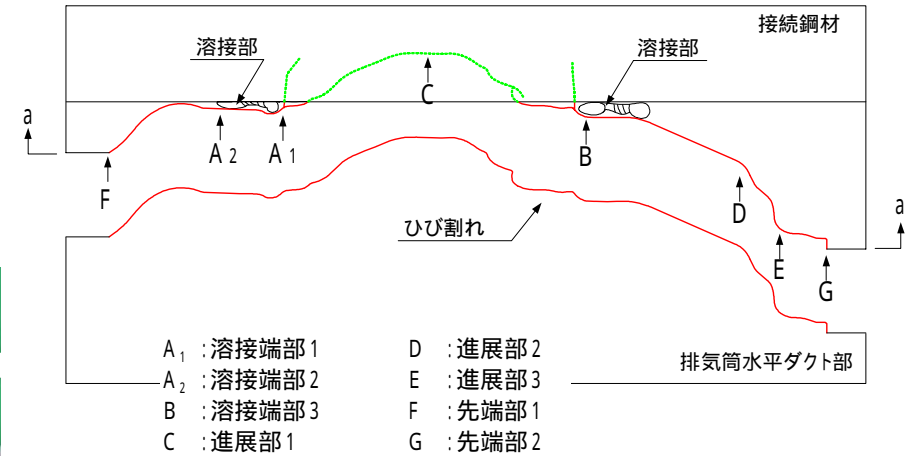
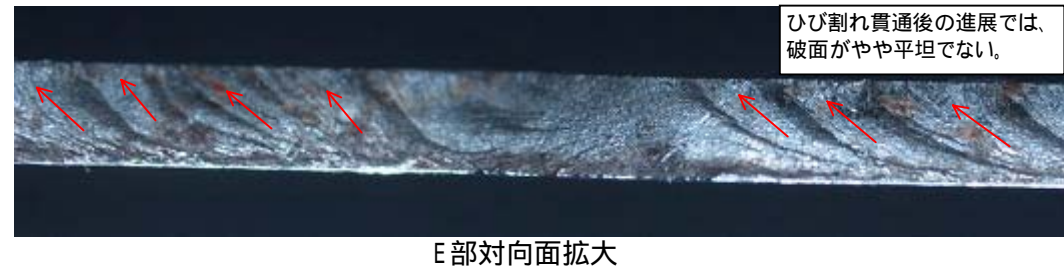
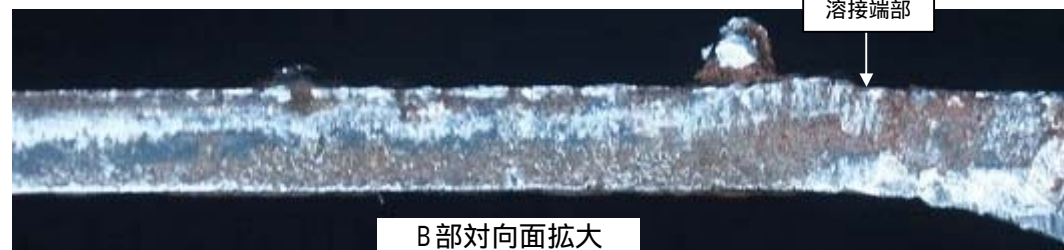
# 破面マクロ観察結果(ひび割れ) (2 / 2)

- ・ひび割れは貫通していた。
- ・ひび割れは溶接端部を通過していた。
- ・進展部2 (D部) では、ひび割れの進展部前縁は外面側が大きい半楕円形状である。
- ・先端部2 (G部) では、内外面からの進展が競合する部位が観察された。
- ・溶接端部付近の破面は平坦であるが、ひび割れ貫通後の進展では、やや平坦ではない破面が観察された。

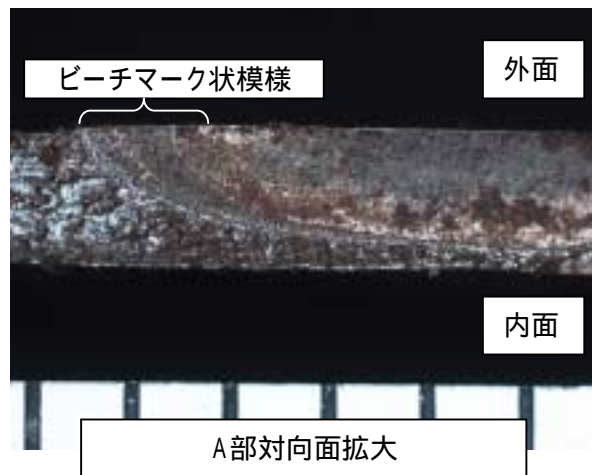
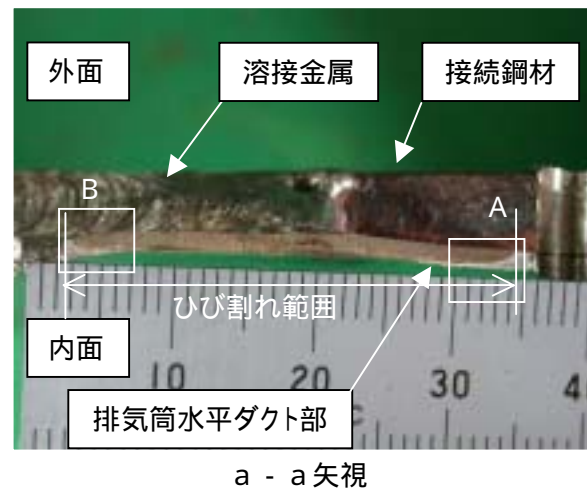
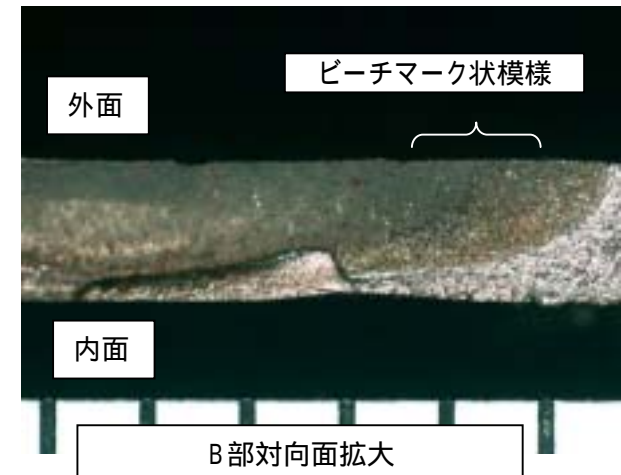
## 破面マクロ観察結果(ひび割れ)

- ・ひび割れは貫通していた。
- ・ひび割れは溶接端部を通っていた。
- ・ひび割れの各先端部前縁は外面側が大きい半楕円形状である。
- ・破面にはビーチマーク状の模様が認められた。
- ・破面は平坦である。

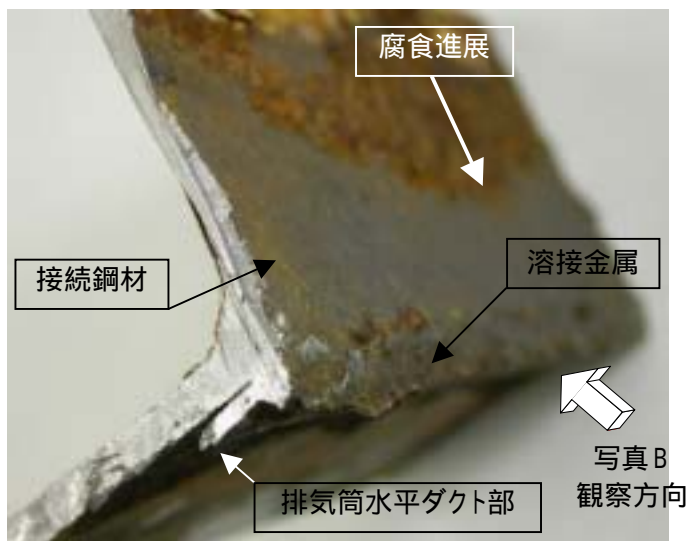
## 破面マクロ観察結果(ひび割れ)

- ・ひび割れ は、溶接金属のほぼ中央を貫通しており、破面表面は腐食により変色している。
- ・シール溶接金属部の接続鋼材も著しい腐食を受けている。

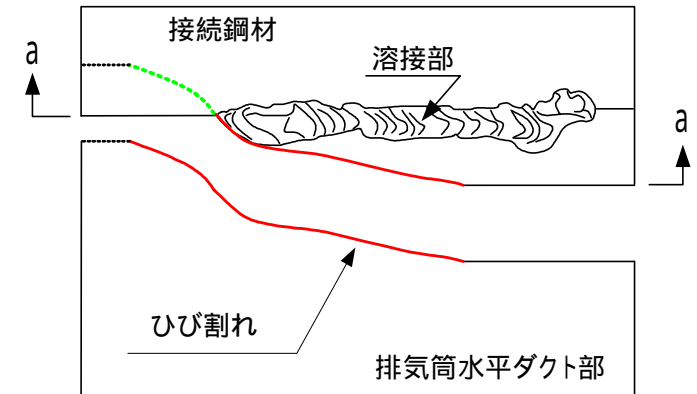
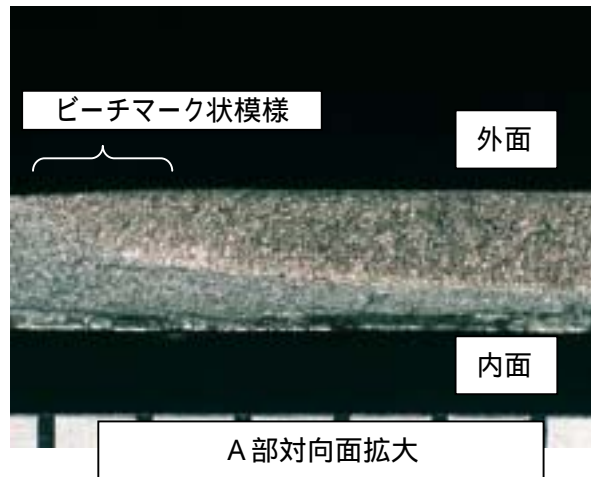
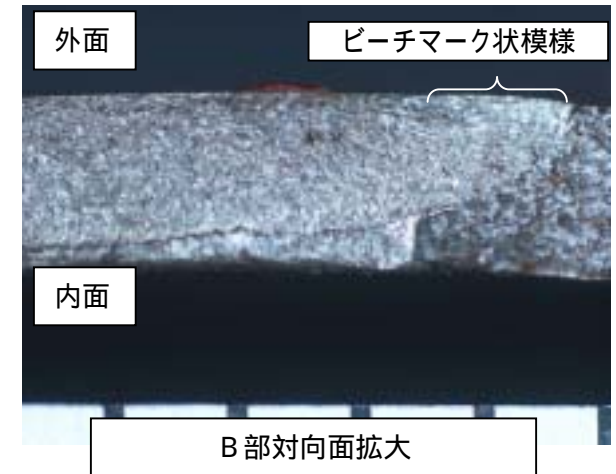
## 破面マクロ観察結果(ひび割れ)

- ・ひび割れは貫通していた。
- ・ひび割れは溶接端部を通過していた。
- ・ひび割れの各先端部前縁は外面側が大きい半楕円形状である。
- ・破面にはビーチマーク状の模様が認められた。(腐食等の影響でやや不明瞭となっている。)
- ・破面は平坦である。
