## 【添 付 資 料】

- 1 . 補助建家排気筒・格納容器排気筒概略系統図
- 2 . 補助建家排気筒・格納容器排気筒構造図
- 3 . モニタチャート
- 4 . 補助建家排気筒状況調査結果
- 5 . 格納容器排気筒状況調査結果
- 6 . 補助建家排気筒のひび割れに係る要因分析図
- 7 . 補助建家排気筒の製作・施工調査結果
- 8 . 補助建家排気筒の材料調査結果
- 9 . 補助建家排気筒の溶接施工状況調査結果
- 1 0 . 破面マクロ観察結果
- 1 1 . ひび割れ        の詳細調査結果
- 1 2 . ひび割れ        の詳細調査結果
- 1 3 . ひび割れ    の詳細調査結果
- 1 4 . ひび割れ 、    および    のやや平坦でない破面が形成された推定メカニズム
- 1 5 . 断続溶接部近傍の残留応力測定結果
- 1 6 . 補助建家排気筒の振動計測結果
- 1 7 . 格納容器排気筒調査結果
- 1 8 . 補助建家排気筒の配置上の特徴
- 1 9 . 高サイクル疲労によるひび割れの発生に関する評価結果
- 2 0 . 事象発生の推定メカニズム（疲労損傷）
- 2 1 . 事象発生の推定メカニズム（腐食損傷）
- 2 2 . 補助建家排気筒・格納容器排気筒復旧概要図

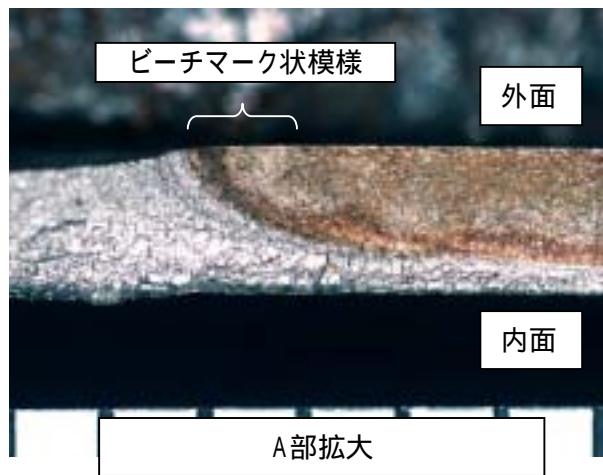
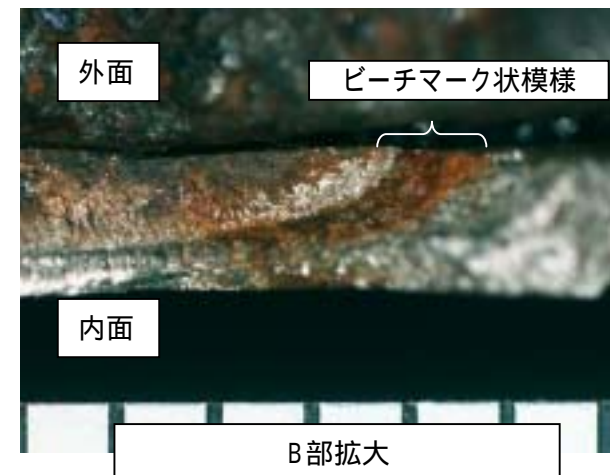
## 破面マクロ観察結果(ひび割れ)

- 【観察結果】
- ・ひび割れは貫通していた。
  - ・ひび割れは溶接端部を通過していた。
  - ・ひび割れの各先端部前縁は外面側が大きい半楕円形状である。
  - ・破面にはビーチマーク状の様子が認められた。
  - ・破面は平坦である。

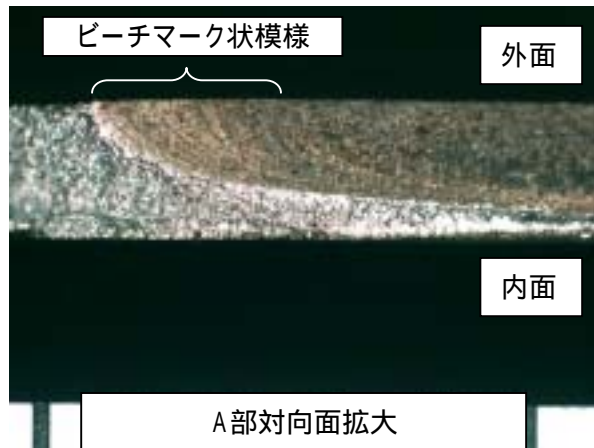
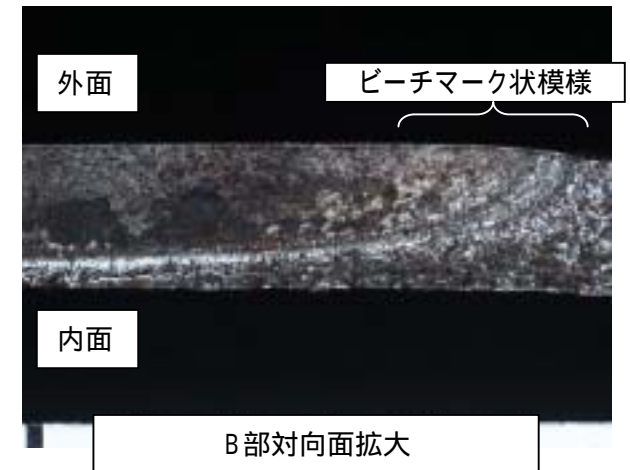
## 破面マクロ観察結果(ひび割れ)

- 【観察結果】
- ・ひび割れは貫通していない。
  - ・ひび割れは溶接端部を通過していた。
  - ・ひび割れの各先端部前縁は外面側が大きい半楕円形状である。
  - ・破面にはビーチマーク状の模様が認められた。
  - ・破面は平坦である。

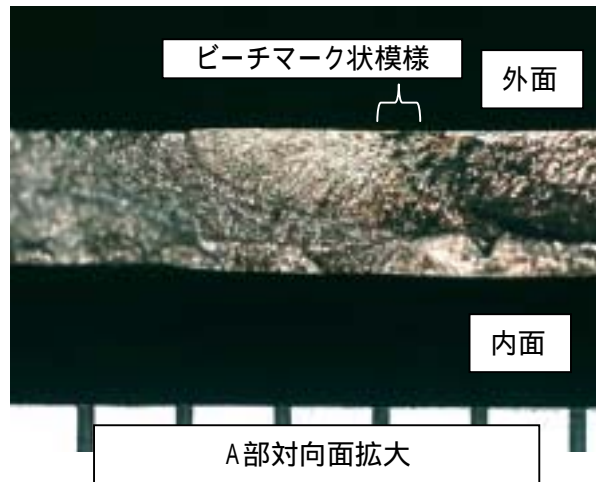
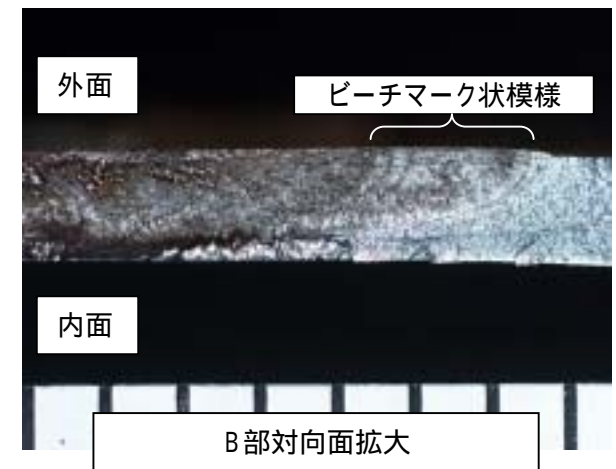
## 破面マクロ観察結果(ひび割れ)

- ・ひび割れは貫通していた。
- ・ひび割れは溶接端部を通過していた。
- ・ひび割れの各先端部前縁は外面側が大きい半楕円形状である。
- ・破面にはビーチマーク状の模様が認められた。
- ・破面は平坦である。

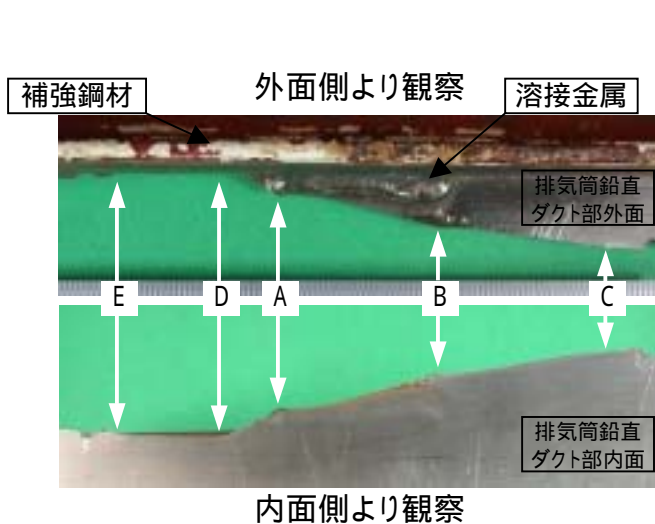
## 破面マクロ観察結果(ひび割れ)

- ・ひび割れは貫通していた。
- ・ひび割れは溶接端部を通過していた。
- ・破面は平坦であった。
- ・進展部(両側: B, D部)には外面側が大きい半楕円形状の部位が観察されているが、それ以降の進展では、先端部(両側: C, E部)で内面側が大きい半楕円形状の破面が観察された。
- ・先端部1, 2 (C, E部)の破面にはビーチマーク状の模様が認められた。

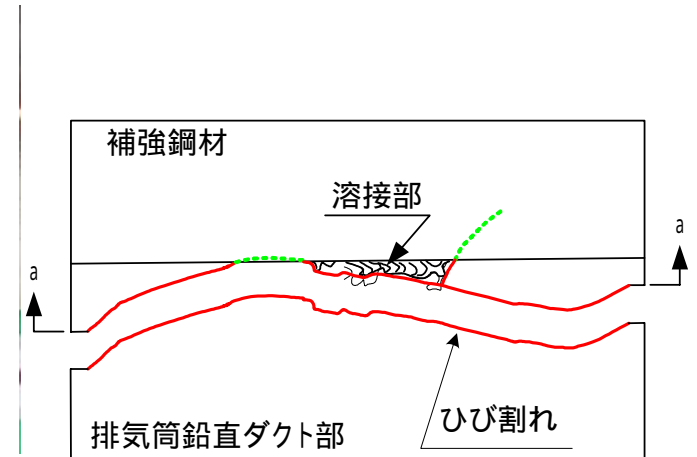
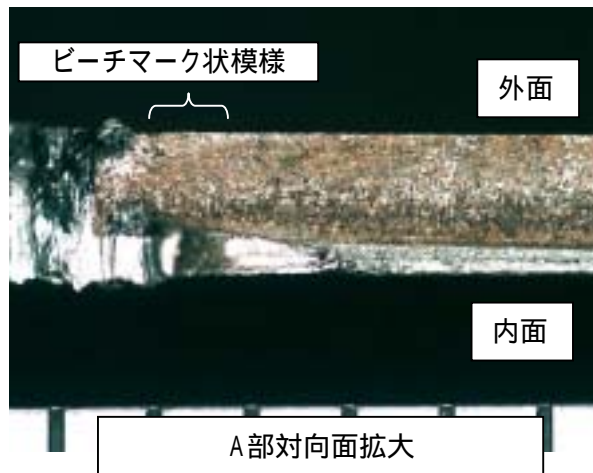
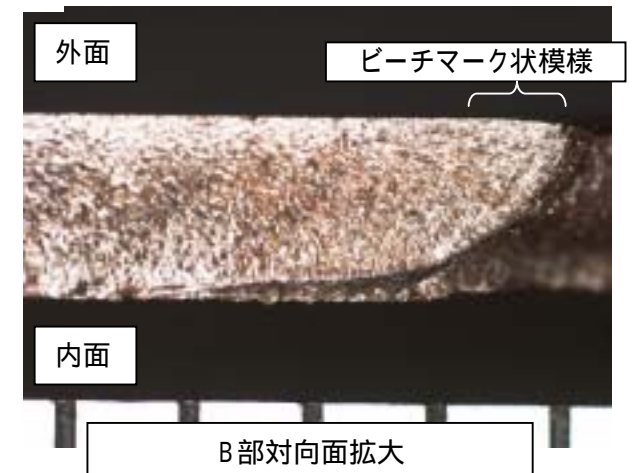
## 破面マクロ観察結果(ひび割れ)

- ・ひび割れは貫通していた。
- ・ひび割れは溶接端部を通過していた。
- ・ひび割れの各先端部前縁は外面側が大きい半楕円形状である。
- ・破面にはビーチマーク状の模様が認められた。(腐食等の影響でやや不明瞭となっている。)
- ・破面は平坦である。

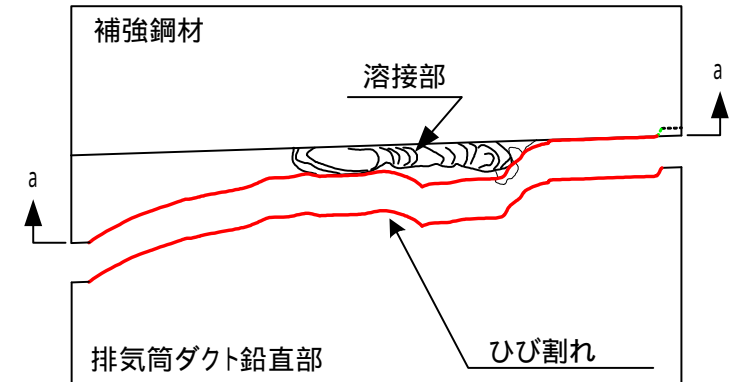
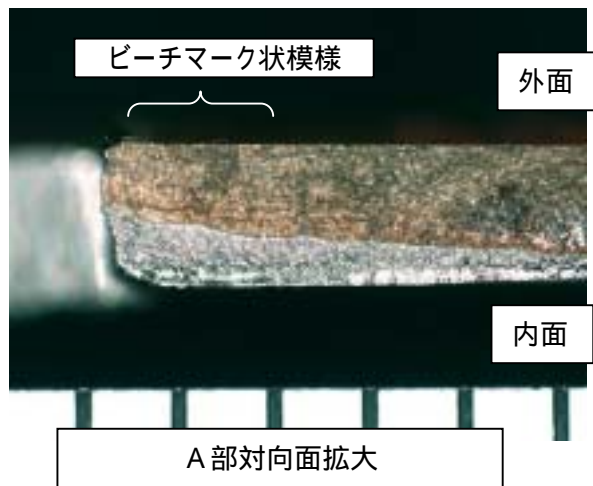
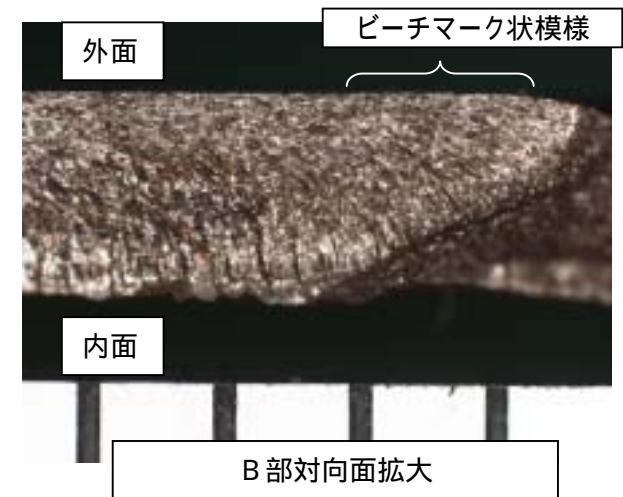
## 破面マクロ観察結果(ひび割れ)

- ・ひび割れは貫通していた。
- ・ひび割れは溶接端部を通過していた。
- ・ひび割れの各先端部前縁は外面側が大きい半楕円形状である。
- ・破面にはビーチマーク状の模様が認められた。(腐食等の影響でやや不明瞭となっている。)
- ・破面は平坦である。

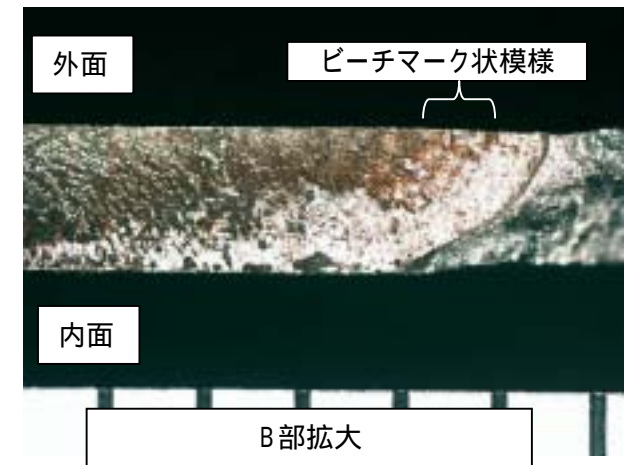
## 破面マクロ観察結果(ひび割れ)

- ・ひび割れは貫通していた。
- ・ひび割れは溶接端部を通過していた。
- ・ひび割れの各先端部前縁は外面側が大きい半楕円形状である。
- ・破面にはビーチマーク状の模様が認められた。(腐食等の影響でやや不明瞭となっている。)
- ・破面は平坦である。
