## ひび割れ の詳細調査結果 詳細破面マクロ観察 (ひび割れ )

排気筒水平ダクト部

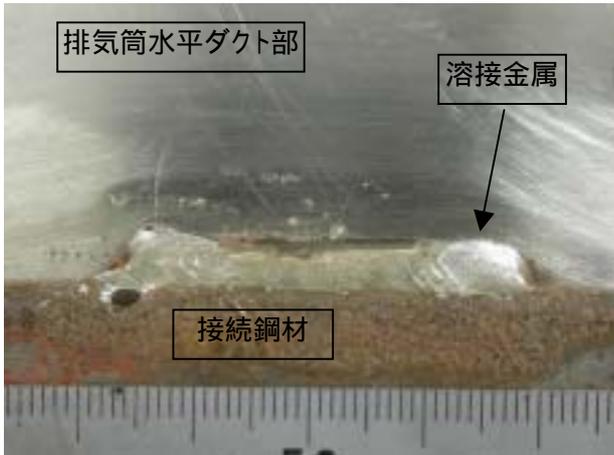
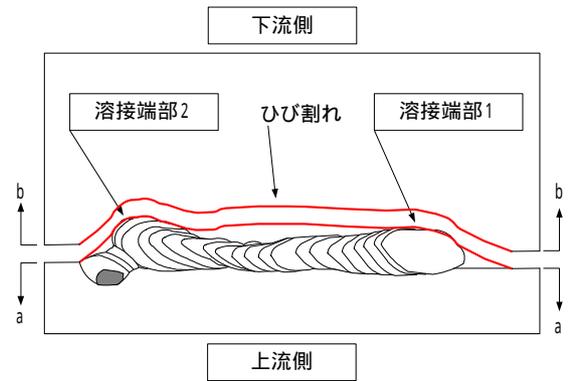
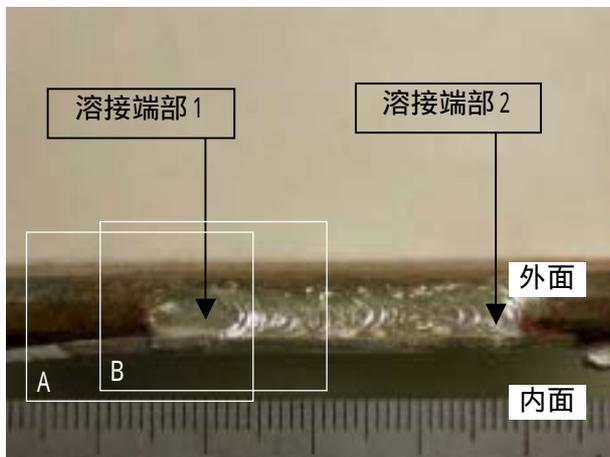
・溶接端部の外表面にひび割れの起点となりうる形状変化が認められた。

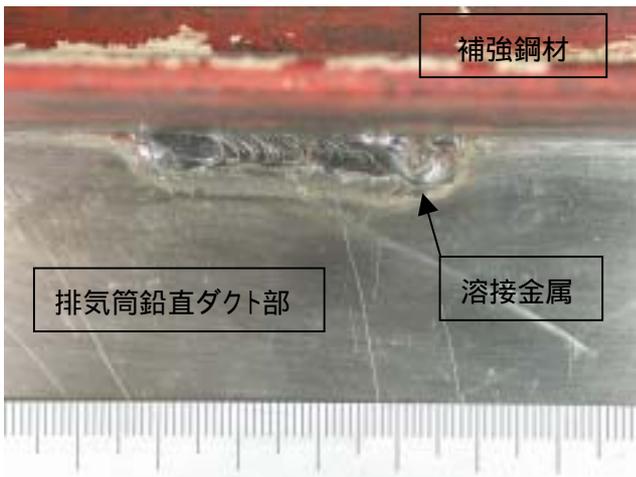
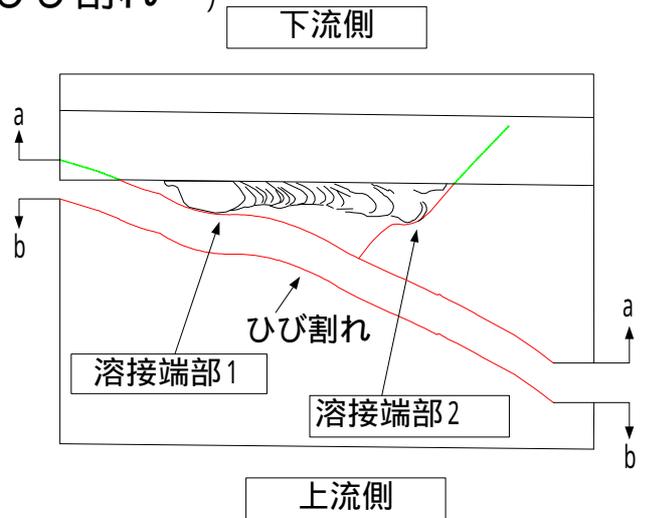
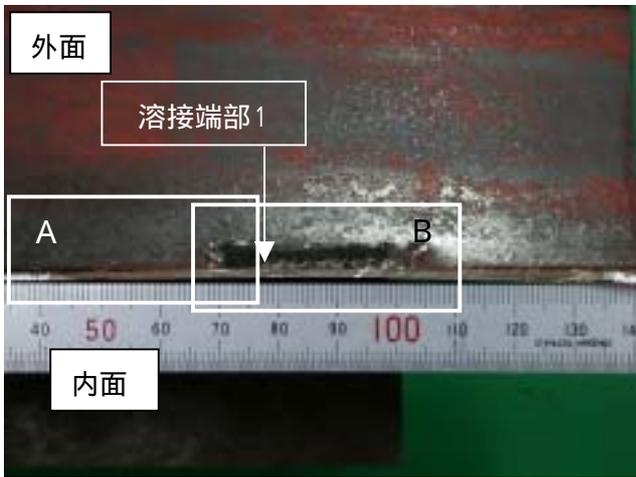
・溶接端部の外表面にひび割れの起点となりうる形状変化が認められた。

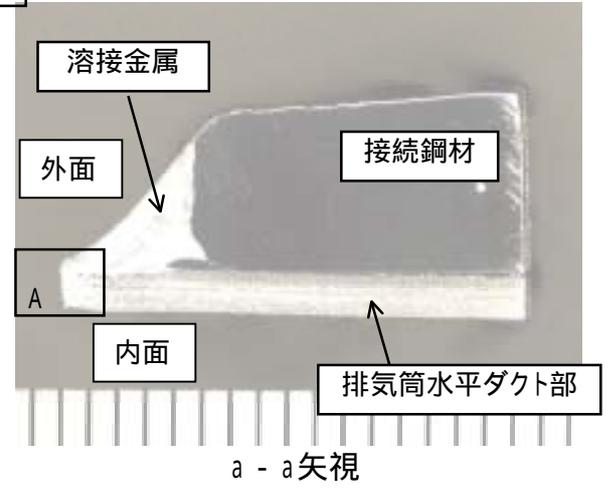
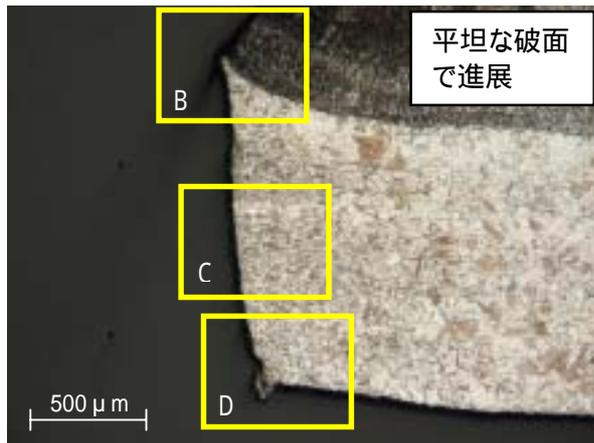
ひび割れ 断面マイクロ観察位置

- ・ひび割れは、平坦な破面で進展していた。
- ・ひび割れは、枝分かれしていない。
- ・ひび割れは、粒内割れである。
- ・ひび割れ近傍には、材料欠陥等の異常は認められなかった。

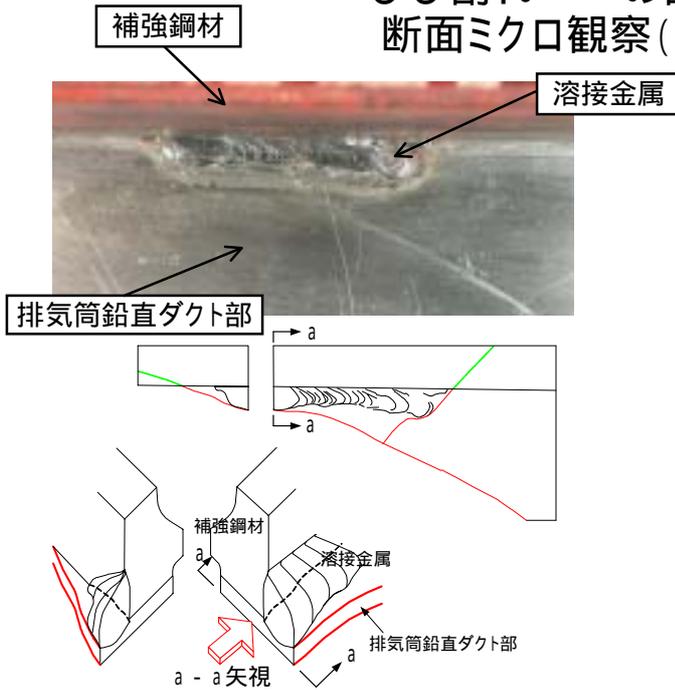
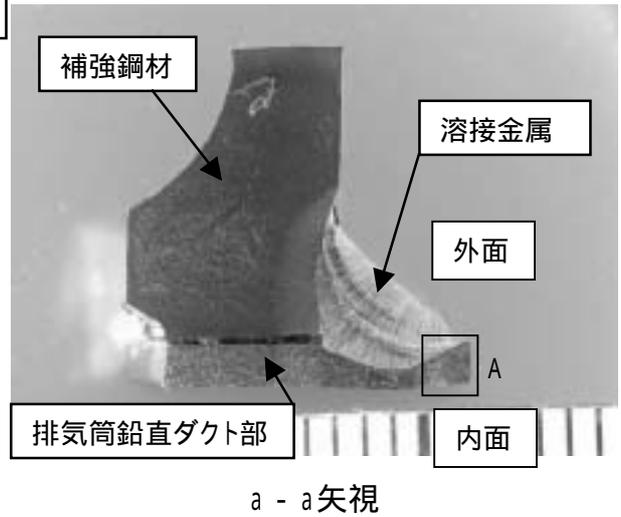
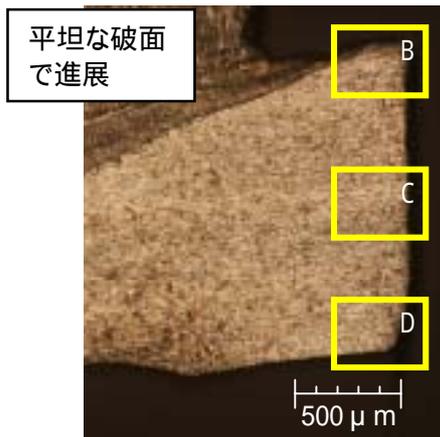
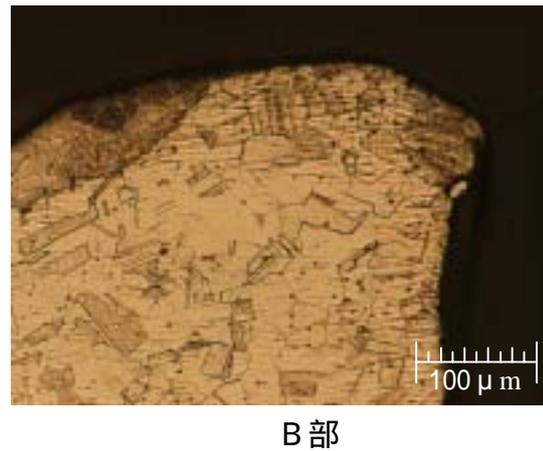
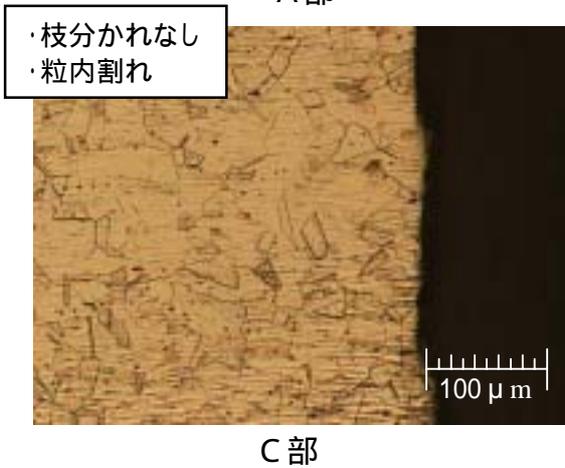
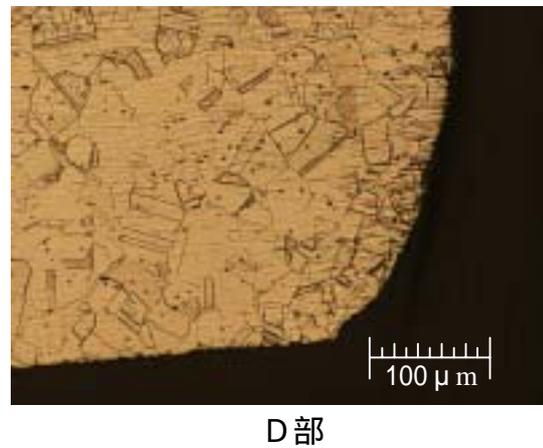
ひび割れ 断面マイクロ観察位置

- ・ひび割れは、平坦な破面で進展していた。
- ・ひび割れは、枝分かれしていない。
- ・ひび割れは、粒内割れである。
- ・ひび割れ近傍には、材料欠陥等の異常は認められなかった。

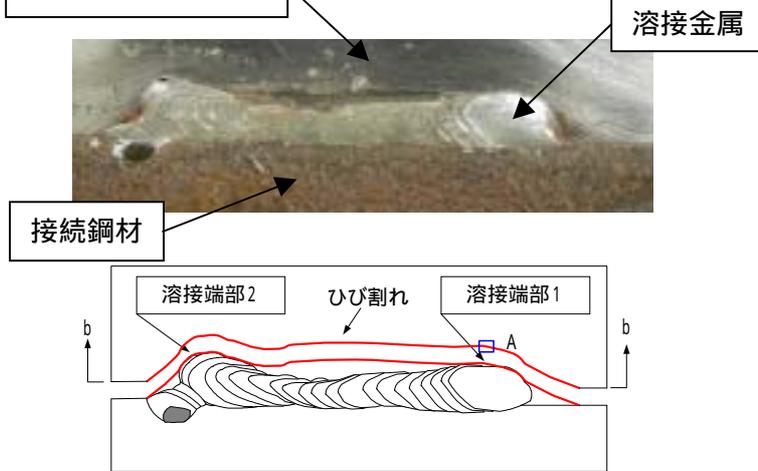
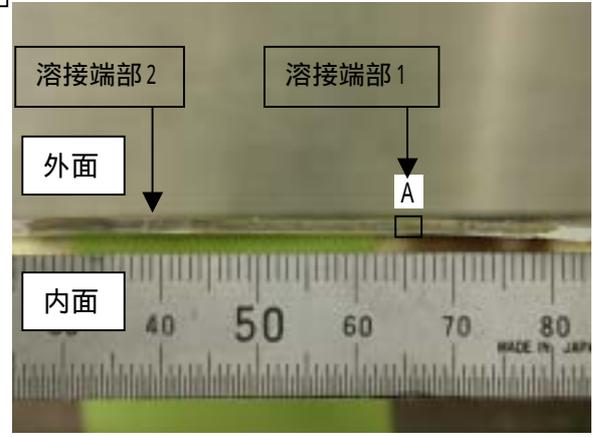
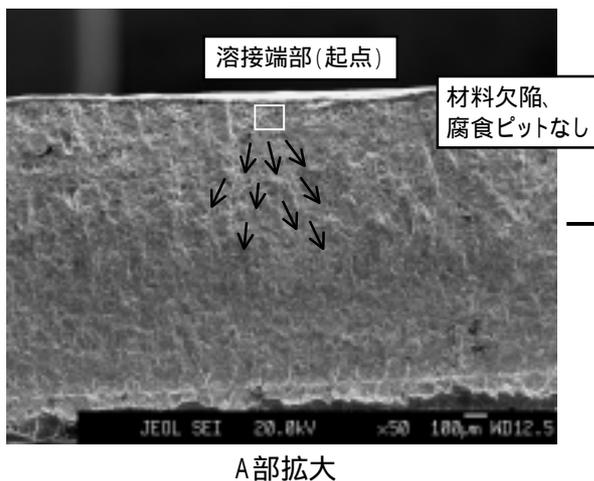
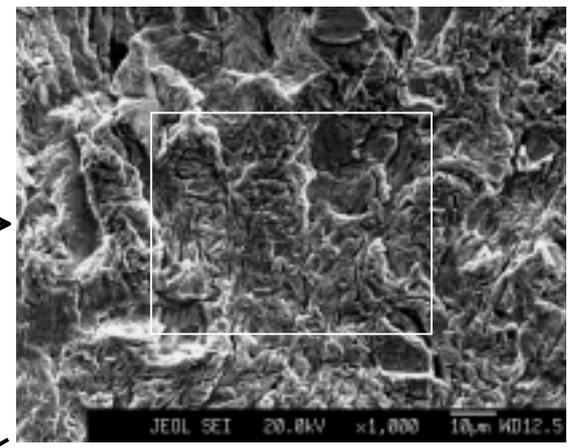
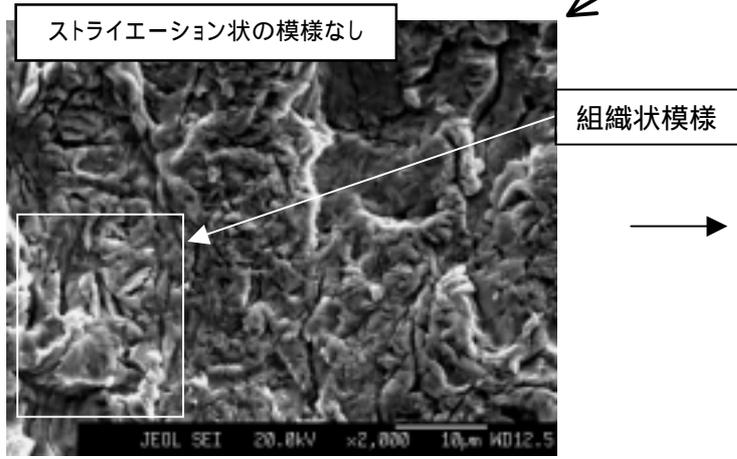
### 排気筒水平ダクト部 破面SEM観察(ひび割れの溶接端部)

- ・溶接端部の外表面を起点とした金属組織の流れ(ひび割れの進展方向に対応)が認められた。
- ・溶接端部の外表面において、材料欠陥、腐食ピット等は認められなかった。
- ・破面は粒内割れであり、オーステナイト系ステンレス鋼の低応力高サイクル疲労破面に特有の組織状模様が認められた。
- ・ストライエーション状の模様は認められなかった。
- ・塩化物応力腐食割れ破面に特有の羽毛状の組織は観察されなかった。

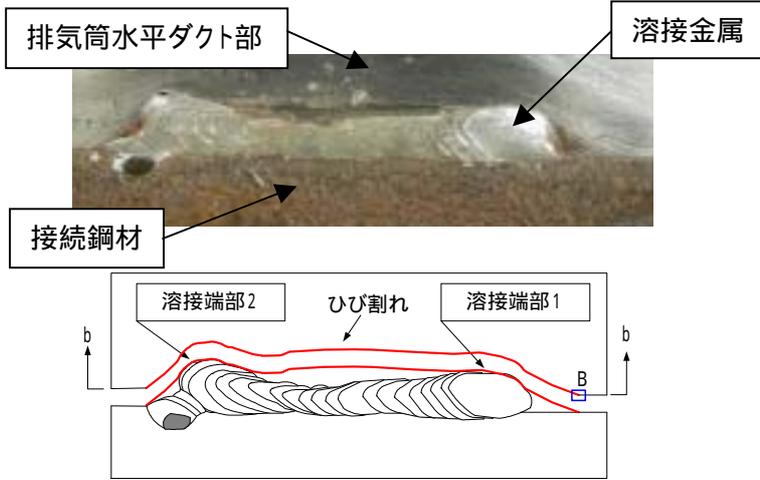
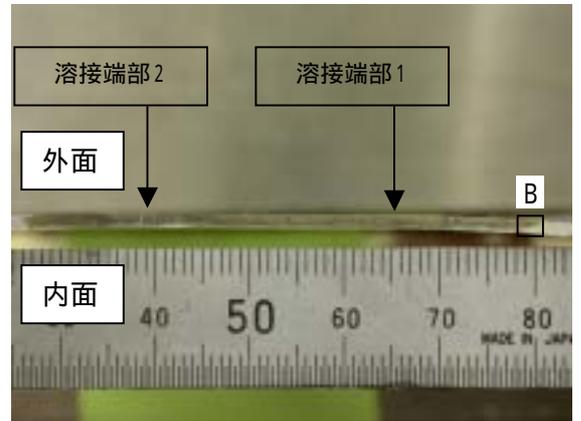
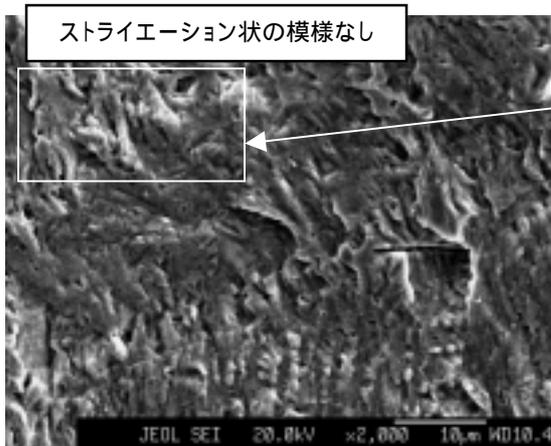
- ・ひび割れの先端近傍部では、外面側からのひび割れ進展を示すビーチマーク状の模様が観察された。
- ・破面は粒内割れであり、オーステナイト系ステンレス鋼の低応力高サイクル疲労破面に特有の組織状模様が認められた。
- ・ストライエーション状の模様は認められなかった。
- ・塩化物応力腐食割れ破面に特有の羽毛状の組織は観察されなかった。

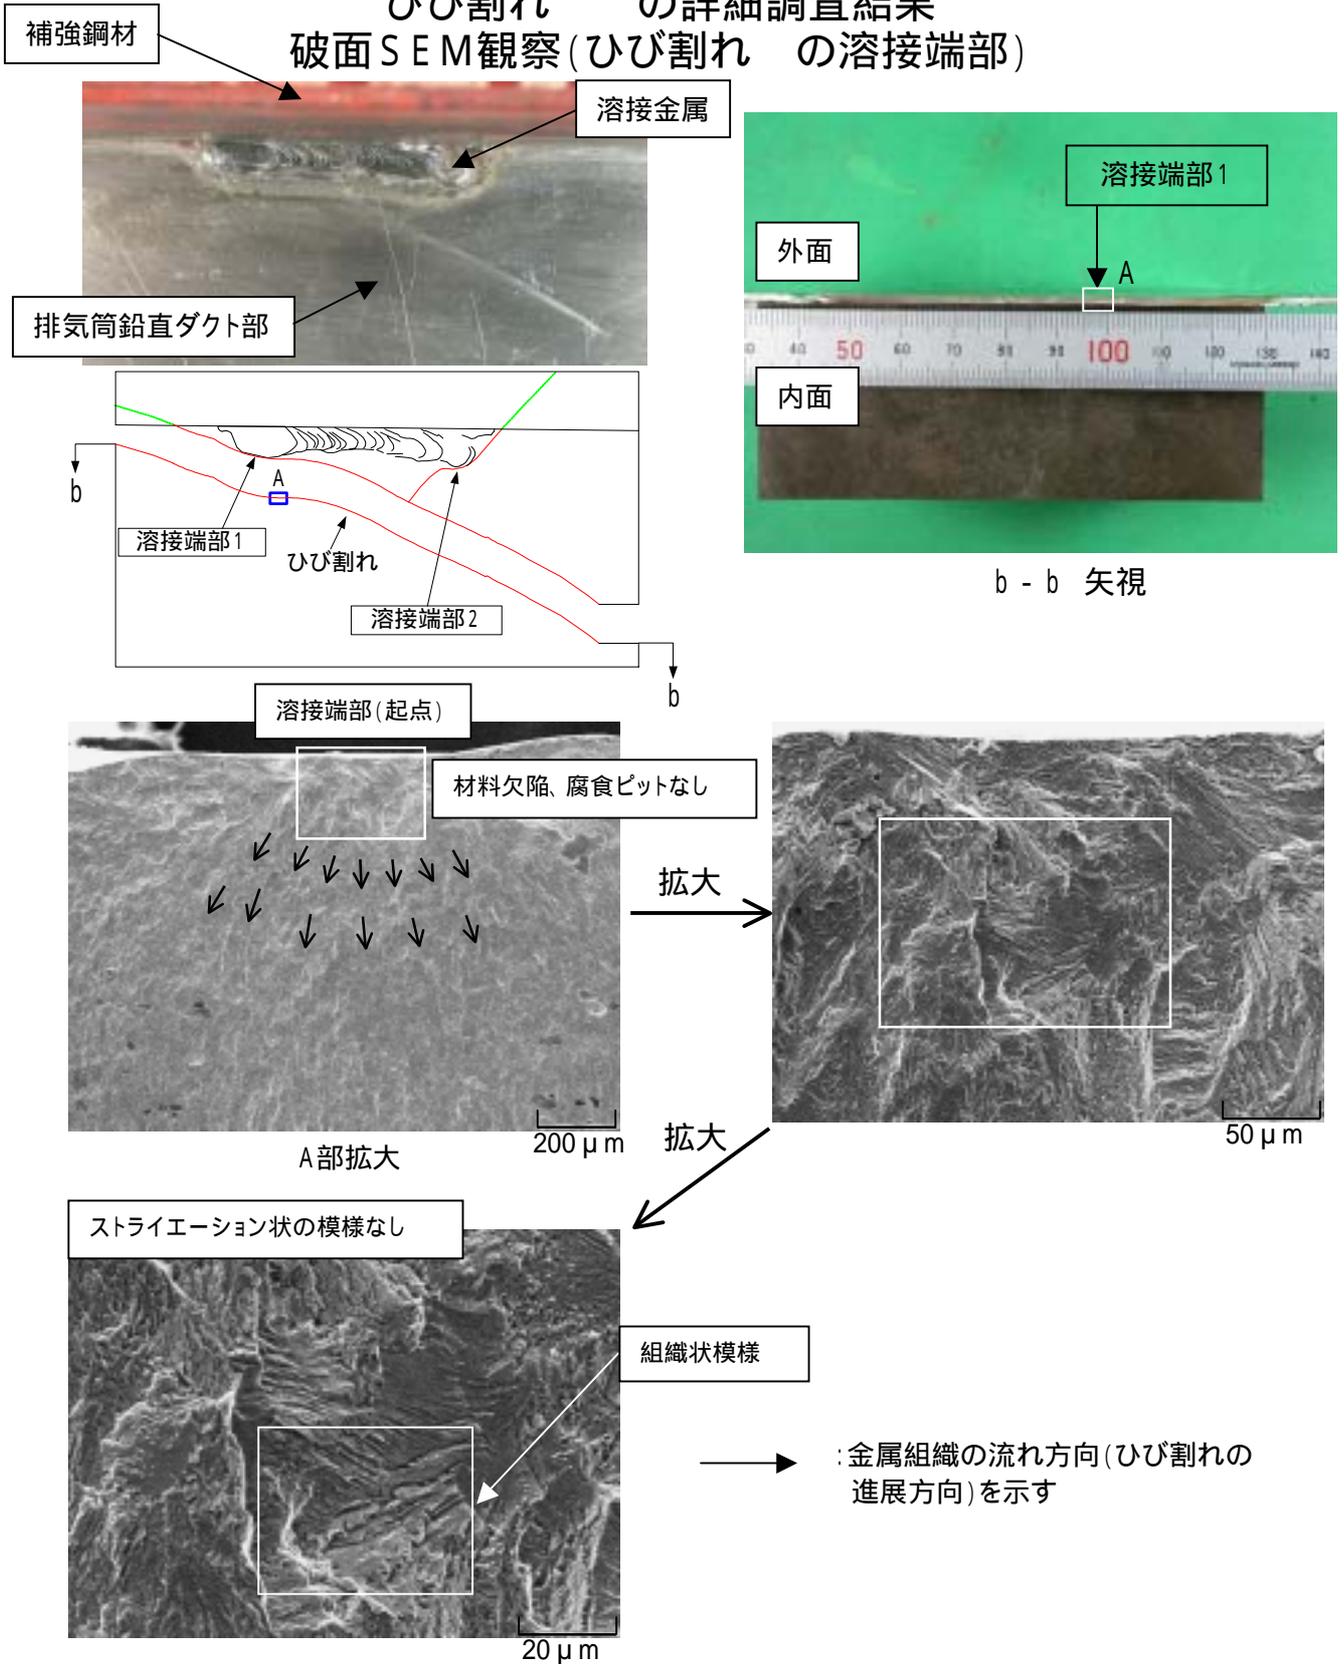
- ・溶接端部の外表面を起点とした金属組織の流れ(ひび割れの進展方向に対応)が認められた。
- ・溶接端部の外表面において、材料欠陥、腐食ピット等は認められなかった。
- ・破面は粒内割れであり、オーステナイト系ステンレス鋼の低応力高サイクル疲労破面に特有の組織状模様が認められた。
- ・ストライエーション状の模様は認められなかった。
- ・塩化物応力腐食割れ破面に特有の羽毛状の組織は観察されなかった。

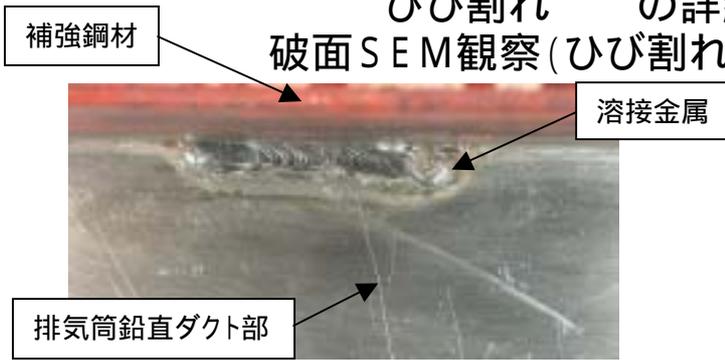
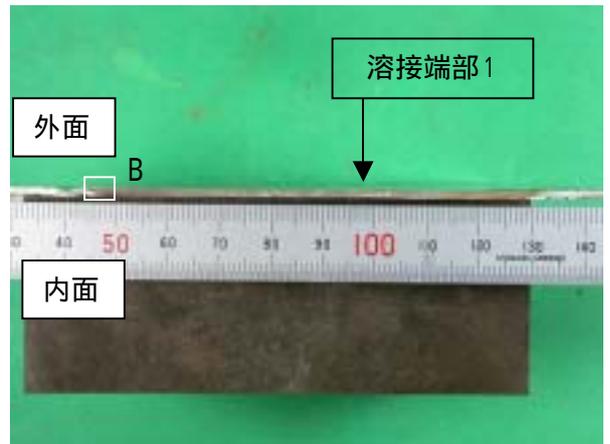
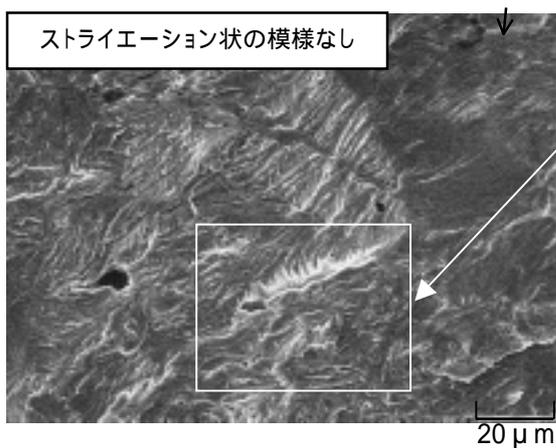
- ・ひび割れの先端近傍部では、外面側からのき裂進展を示すビーチマーク状の模様が観察された。
- ・破面は粒内割れであり、オーステナイト系ステンレス鋼の低応力高サイクル疲労破面に特有の組織状模様が認められた。
- ・ストライエーション状の模様は認められなかった。
- ・塩化物応力腐食割れ破面に特有の羽毛状の組織は観察されなかった。

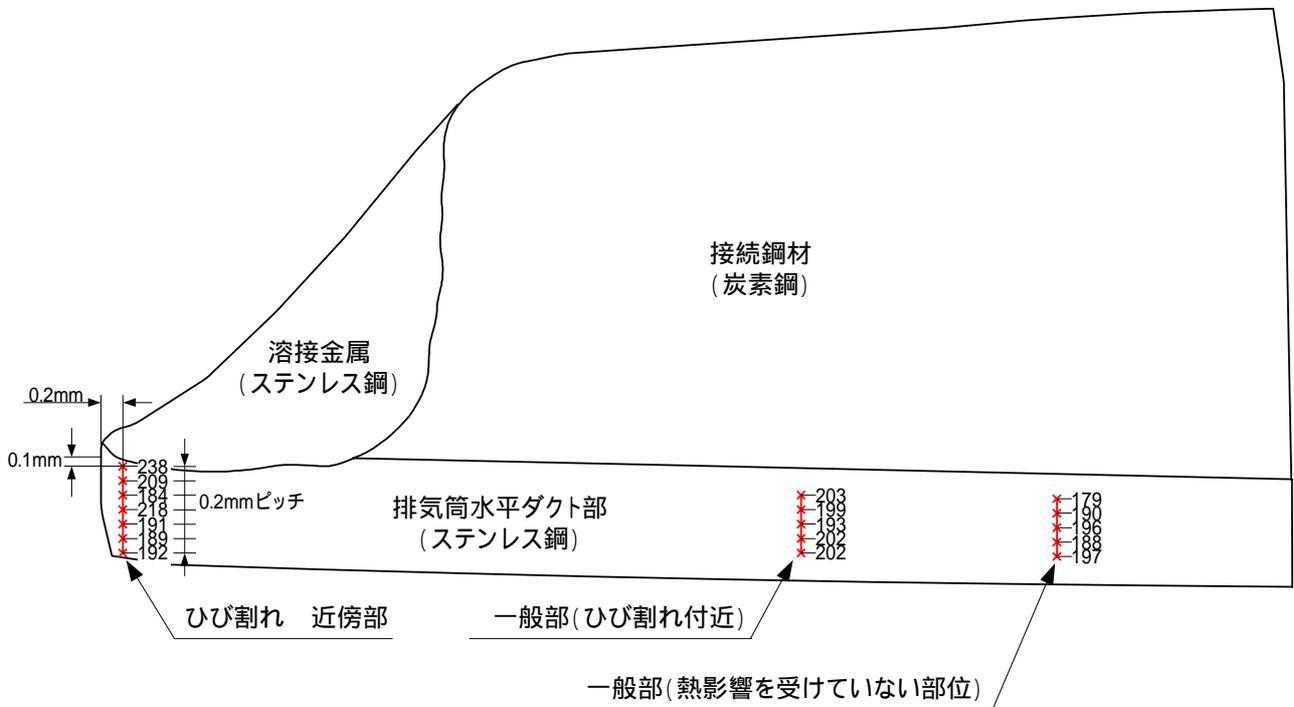
硬度(ピッカース換算)	
		平均	最高
測定値	ひび割れ 近傍部	203	238
	一般部(ひび割れ付近)	200	203
	一般部(熱影響を受けていない部位)	190	197
参考	ステンレス鋼 SUS304 規格値	-	200

- ・ひび割れ付近は熱影響を受けていない一般部に比べて硬度が高い。
- ・ひび割れ近傍部は外表面付近が最も硬度が高い。

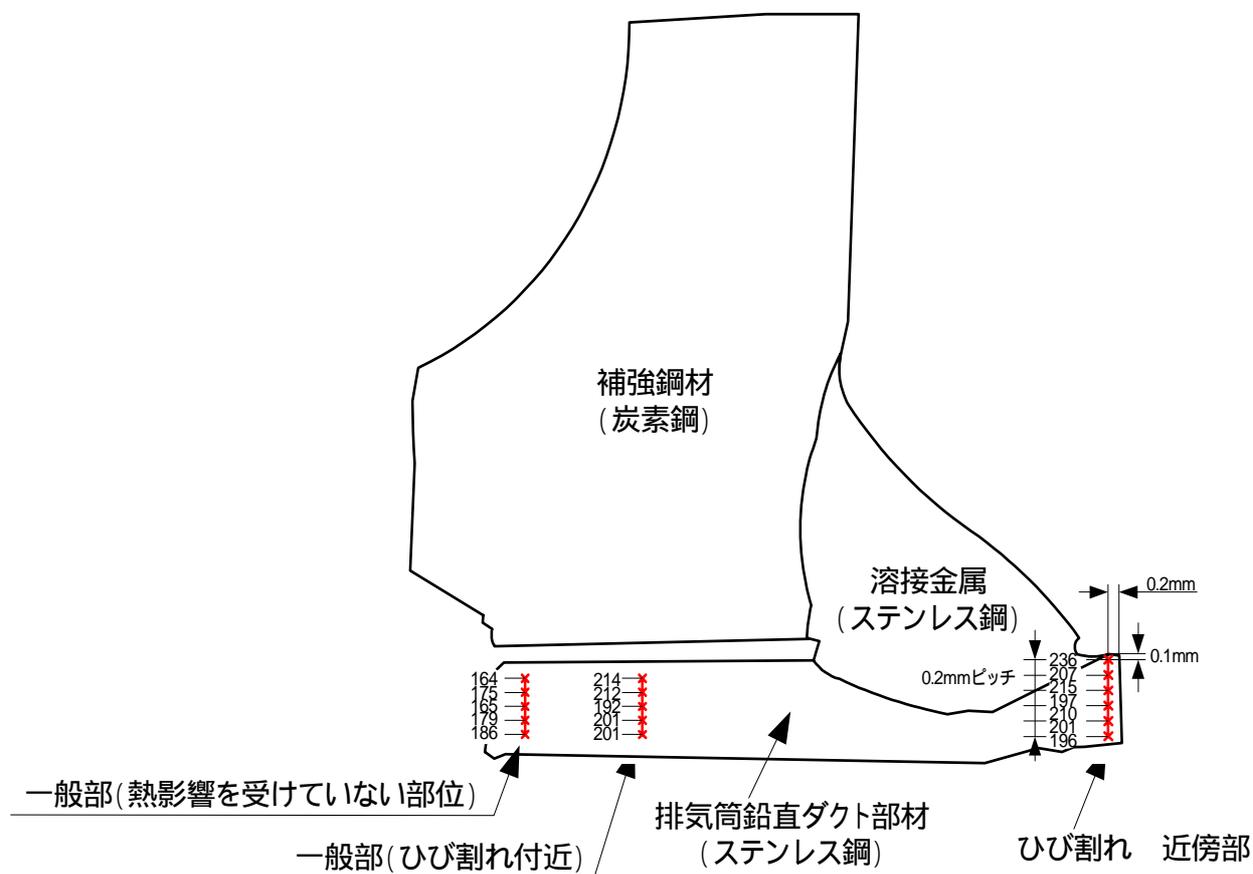
硬度(ピッカース換算)	
		平均	最高
測定値	ひび割れ 近傍部	209	236
	一般部(ひび割れ付近)	204	214
	一般部(熱影響を受けていない部位)	174	186
参考	ステンレス鋼 SUS304 規格値	-	200

- ・ひび割れ付近は熱影響を受けていない一般部に比べて硬度が高い。
- ・ひび割れ近傍部は外表面付近が最も硬度が高い。

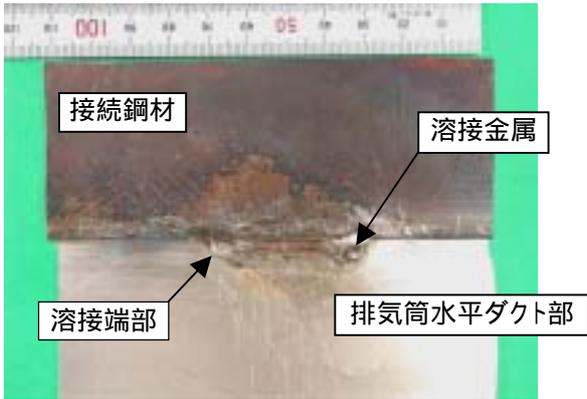
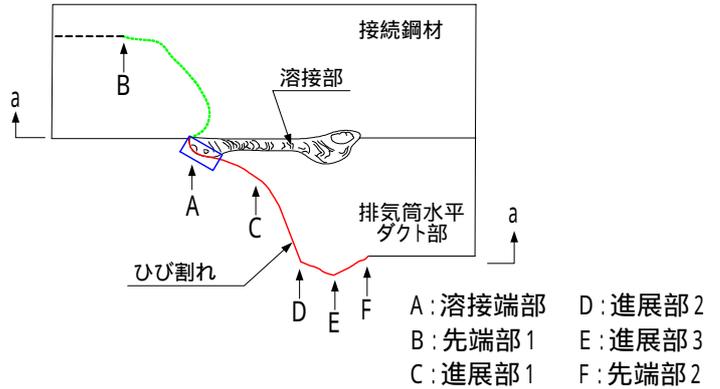
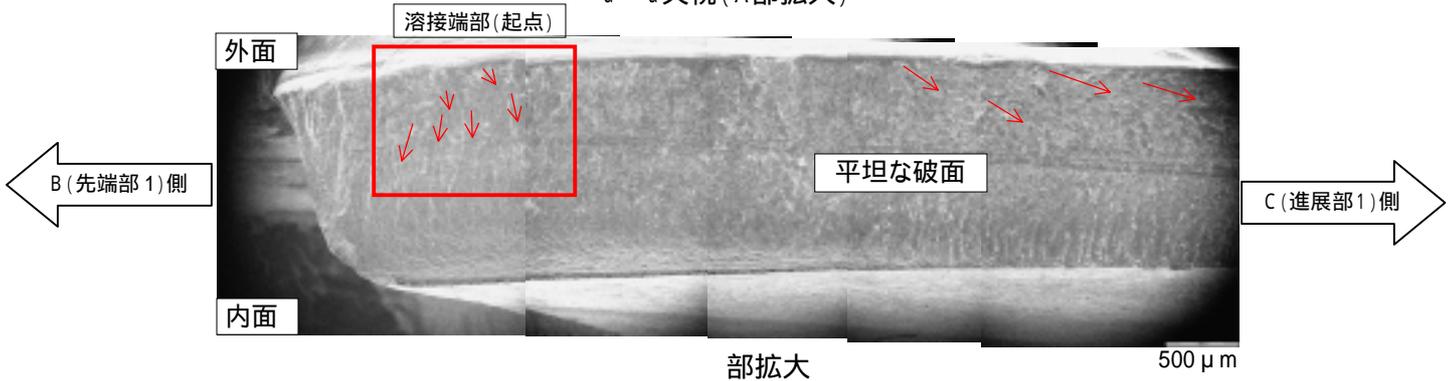
a - a 矢視 (A部拡大)

- ・溶接端部の外表面を起点とした金属組織の流れ(ひび割れの進展方向に対応)が認められた。
- ・破面は平坦であり、外面側からの進展を示す金属組織の流れが観察された。
- ・破面は粒内割れであり、オーステナイト系ステンレス鋼の低応力高サイクル疲労破面に特有の組織状模様が観察された。
- ・ストライエーション状の模様は観察されなかった。
- ・塩化物応力腐食割れ破面に特有の羽毛状の組織は観察されなかった。

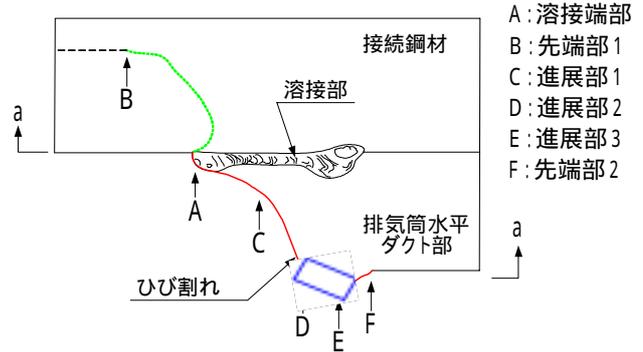
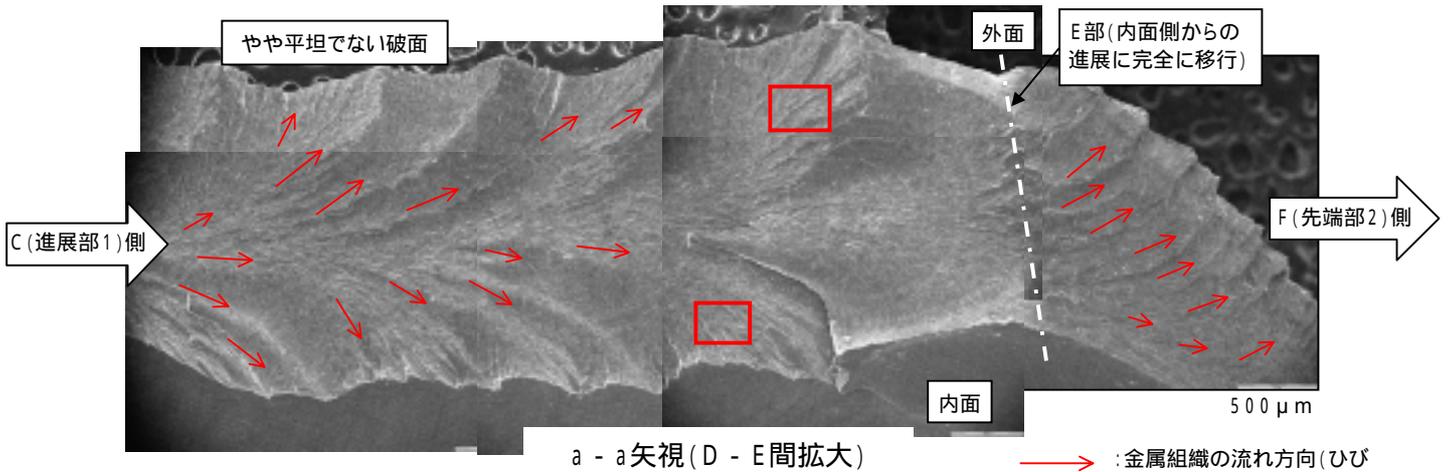
外面側からの進展と内面側からの進展が競合している部位(D - E間)が観察された。  
右端(F部側:先端部2)に向かって、内面側からの進展に完全に移行する部位が観察された。  
ひび割れ貫通後の進展において、溶接端部の外表面を起点とした進展から、内面側からの進展に完全に移行する部位(D - E間)に、応力状態が変化した時に観察されるやや平坦でない破面(ファクトリールーフ状の破面)が観察された。  
破面は粒内割れであり、オーステナイト系ステンレス鋼の高サイクル疲労破面に特有の組織状模様が観察された。

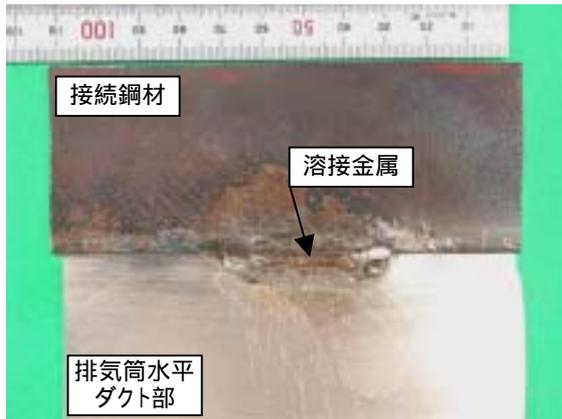
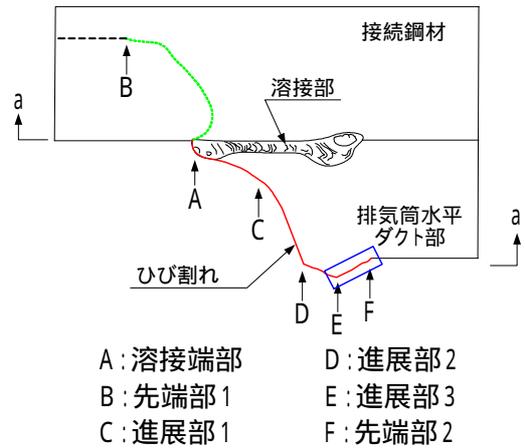
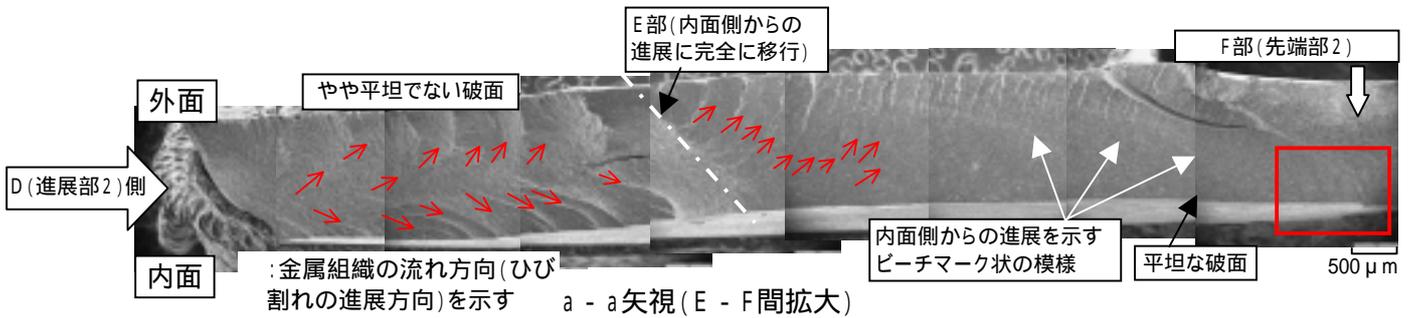
内外面への進展が競合している部位(D - E間)から内面側からの進展に完全に移行していた。  
ひび割れ貫通後の進展において、溶接端部の外表面を起点とした進展から、内面側からの進展に完全に移行する部位(D - E間)に、応力状態が変化した時に観察されるやや平坦でない破面が観察された。  
先端部2(F部)周辺は平坦な破面であり、内面側からの進展を示すピーチマーク状の模様が観察された。  
破面は粒内割れであり、オーステナイト系ステンレス鋼の低応力高サイクル疲労に特有の組織状模様が観察された。

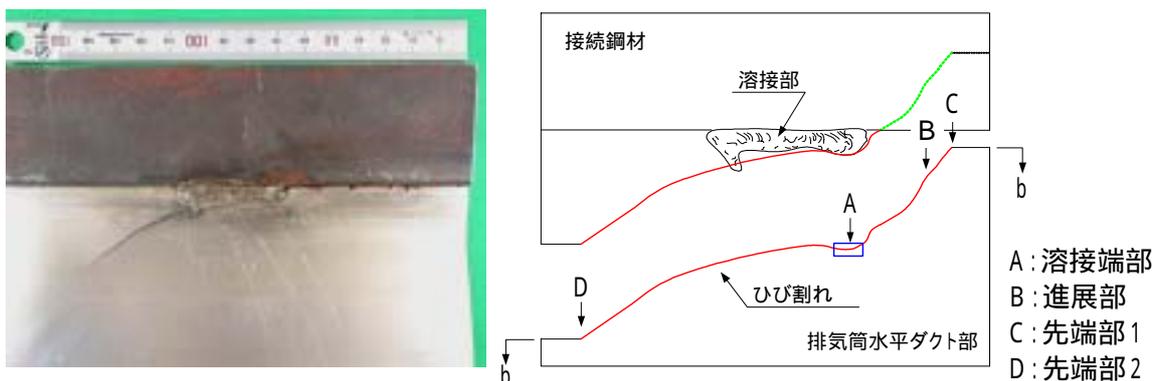
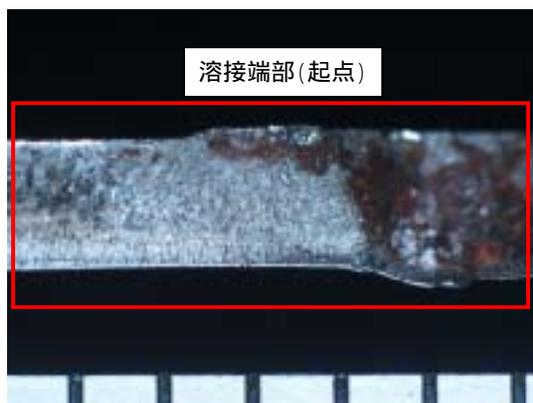
b - b 矢視 (A部拡大)

- ・溶接端部の外表面を起点とした金属組織の流れ(ひび割れの進展方向に対応)が認められた。
- ・破面は平坦であり、外面側から内面側への進展を示すビーチマーク状の模様が観察された。
- ・破面は粒内割れであり、オーステナイト系ステンレス鋼の低応力高サイクル疲労破面に特有の組織状模様が観察された。
- ・ストライエーション状の模様は観察されなかった。
- ・塩化物応力腐食割れ破面に特有の羽毛状の組織は観察されなかった。

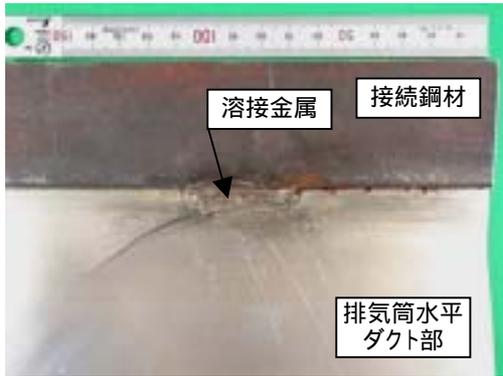
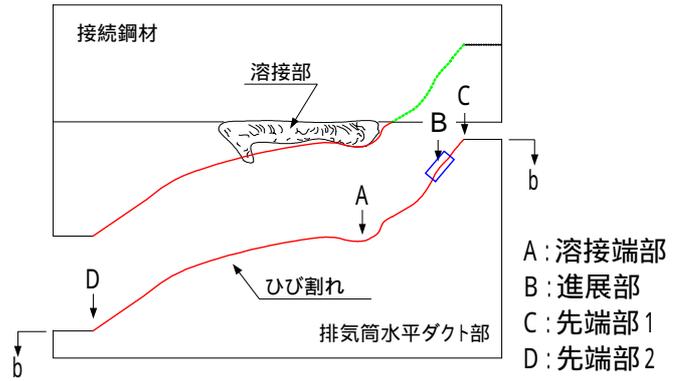
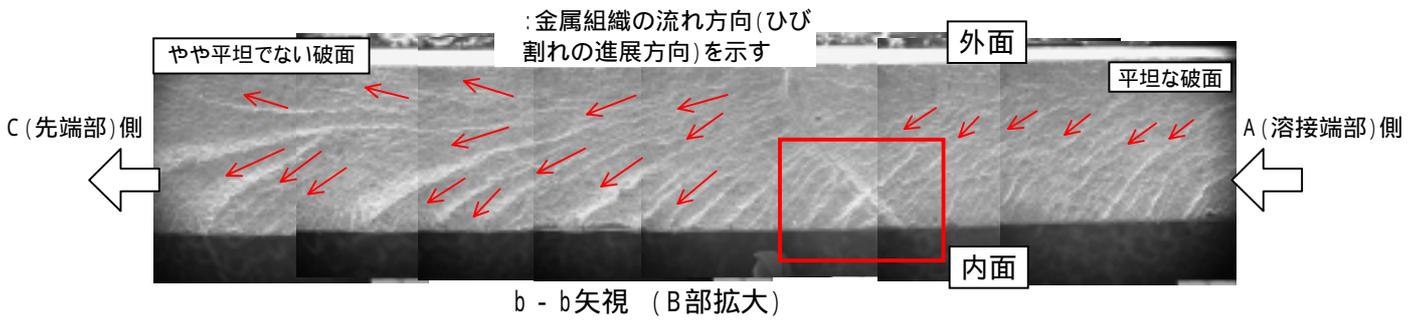
外面側からの進展と内面側からの進展が競合している部位(B部:進展部)が観察された。  
ひび割れ貫通後の進展において、溶接端部の外表面を起点とした進展から、内面側からの進展に移行する部位(B部:進展部)に、応力状態が変化した時に観察されるやや平坦でない破面が観察された。  
破面は粒内割れであり、オーステナイト系ステンレス鋼の低応力高サイクル疲労破面に特有の組織状模様が観察された。

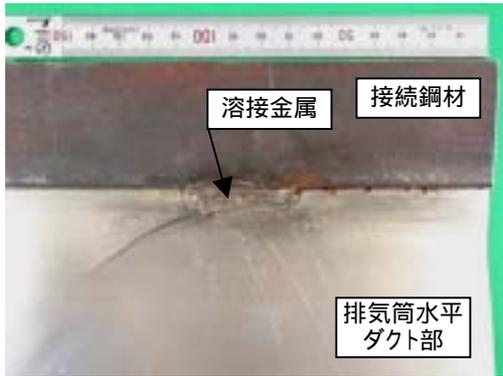
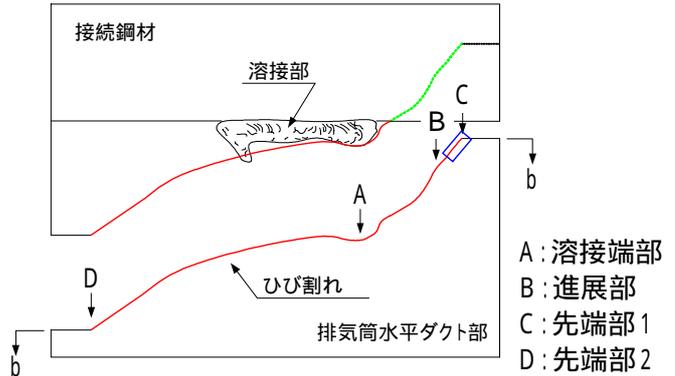
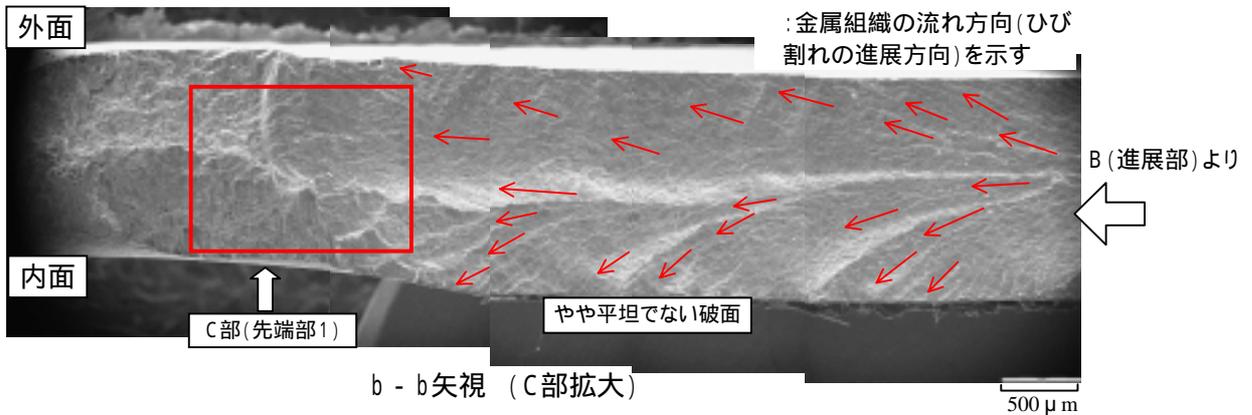
先端部1 (C部) は、外面側からの進展と内面側からの進展が競合する破面が観察された。  
ひび割れ貫通後の進展において、溶接端部の外表面を起点とした進展から、内面側からの進展に移行する部位 (C部: 先端部1) に、応力状態が変化した時に観察されるやや平坦でない破面(ファクトリールーフ状の破面) が観察された。  
破面は粒内割れであり、オーステナイト系ステンレス鋼の低応力高サイクル疲労破面に特有な組織状模様が観察された。

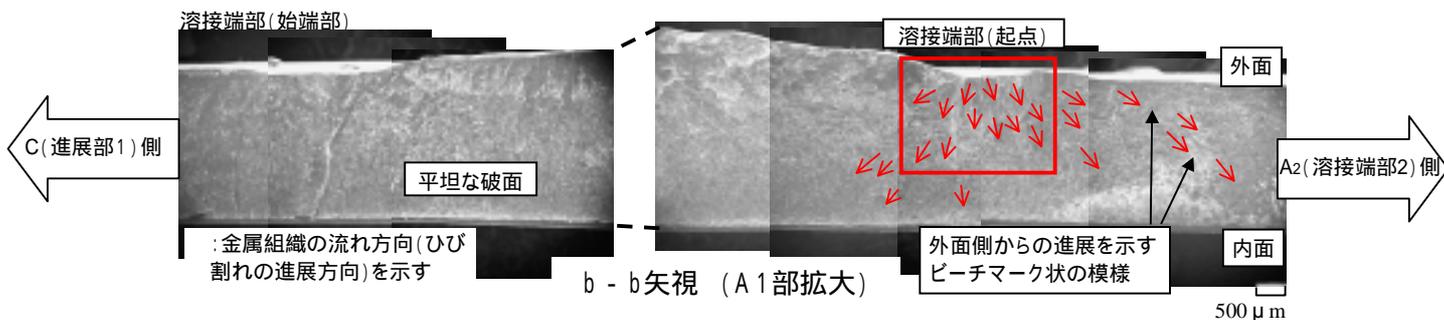
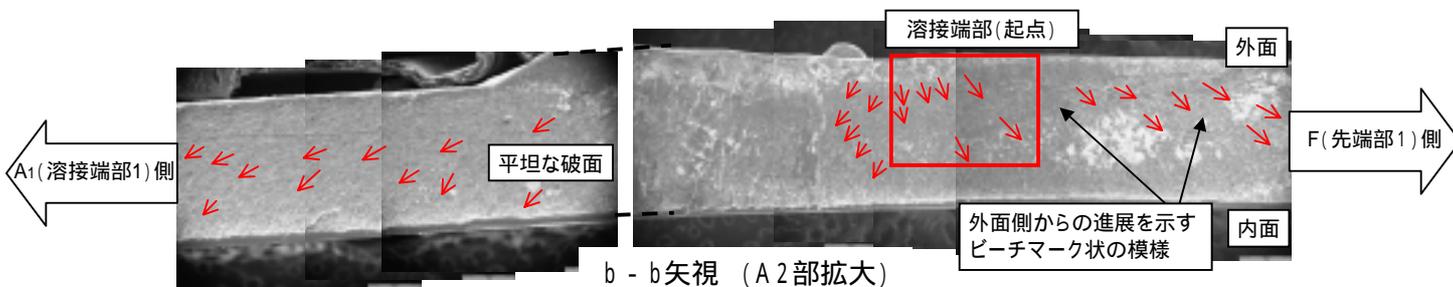
- ・溶接端部の外表面を起点とした金属組織の流れ(ひび割れの進展方向に対応)が認められた。
- ・破面は平坦であり、外面側からの進展を示すビーチマーク状の模様が観察された。
- ・破面は粒内割れであり、オーステナイト系ステンレス鋼の低応力高サイクル疲労破面に特有の組織状模様が観察された。
- ・ストライエーション状の模様は観察されなかった。
- ・塩化物応力腐食割れ破面に特有の羽毛状の組織は観察されなかった。

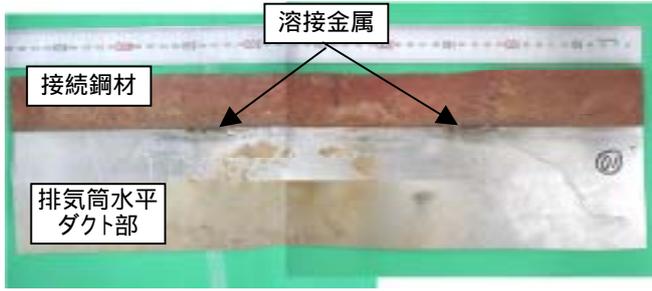
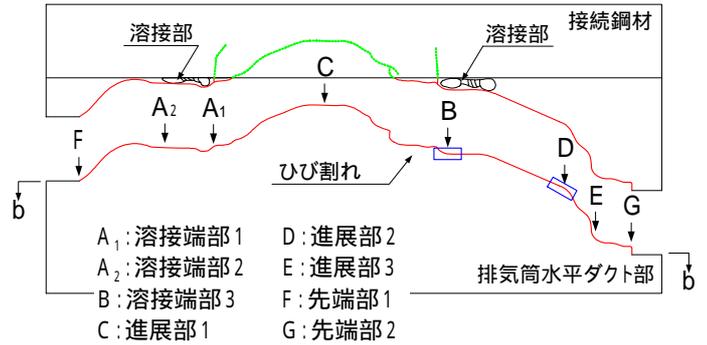
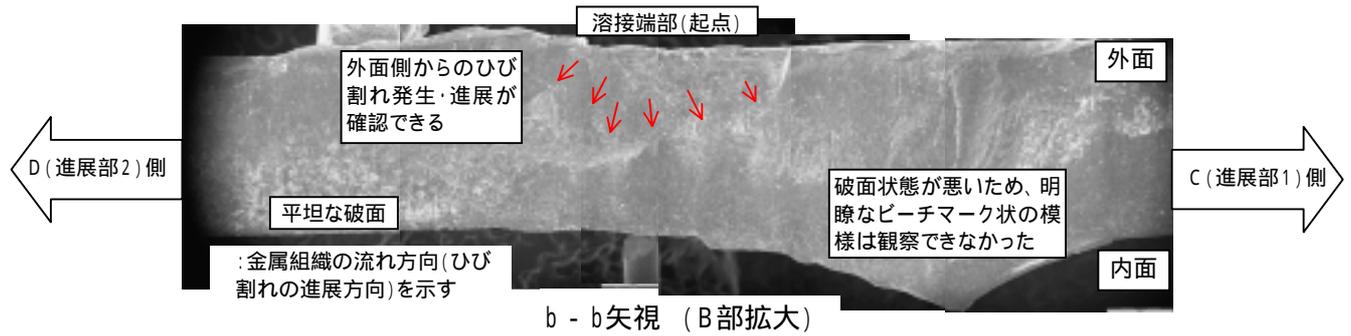
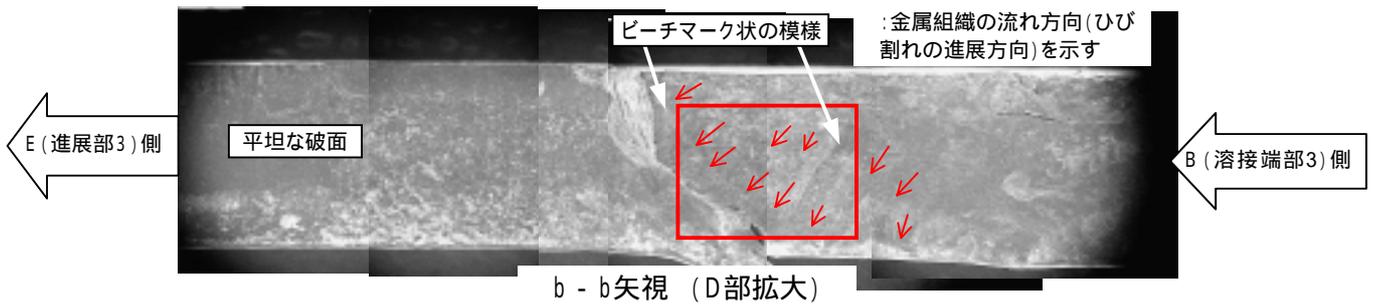
- ・溶接端部の外表面を起点とした金属組織の流れ(ひび割れの進展方向に対応)が認められた。
- ・破面状態が悪かったため、外面側からの進展を示すビーチマーク状の模様は観察できなかった。しかしながら、破面で観察される金属組織の流れより、外面側からの進展と判断される。
- ・溶接端部からの進展は、進展部2(D部)で観察されるビーチマーク状の模様より、外面側からの進展と判断される。
- ・破面は粒内割れであり、オーステナイト系ステンレス鋼の低応力高サイクル疲労破面に特有の組織状模様が観察された。

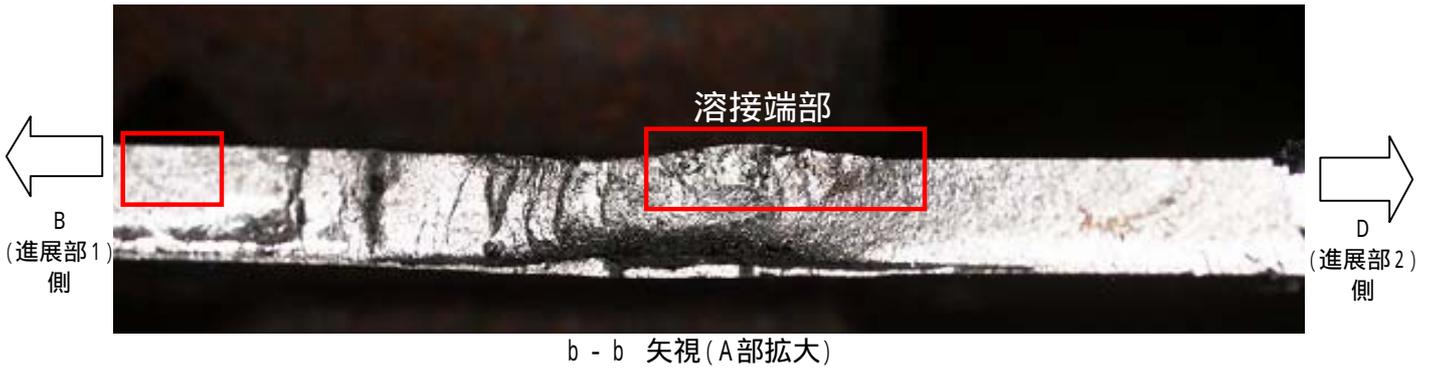
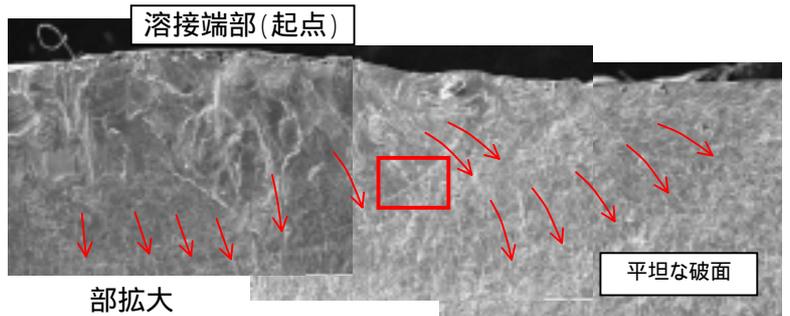
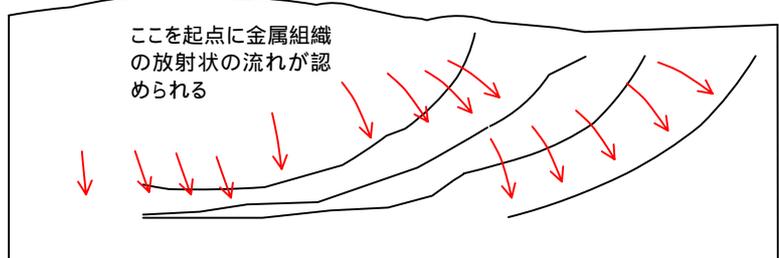
- ・溶接端部の外表面を起点とした金属組織の流れ(ひび割れの進展方向に対応)が認められた。
- ・破面は平坦であり、外面側からの進展を示すピーチマーク状の様子が溶接端部の両側に認められた。
- ・破面は粒内割れであり、オーステナイト系ステンレス鋼の低応力高サイクル疲労破面に特有の組織状模様が観察された。
- ・ストライエーション状の様子は観察されなかった。
- ・塩化物応力腐食割れ破面に特有の羽毛状の組織は観察されなかった。

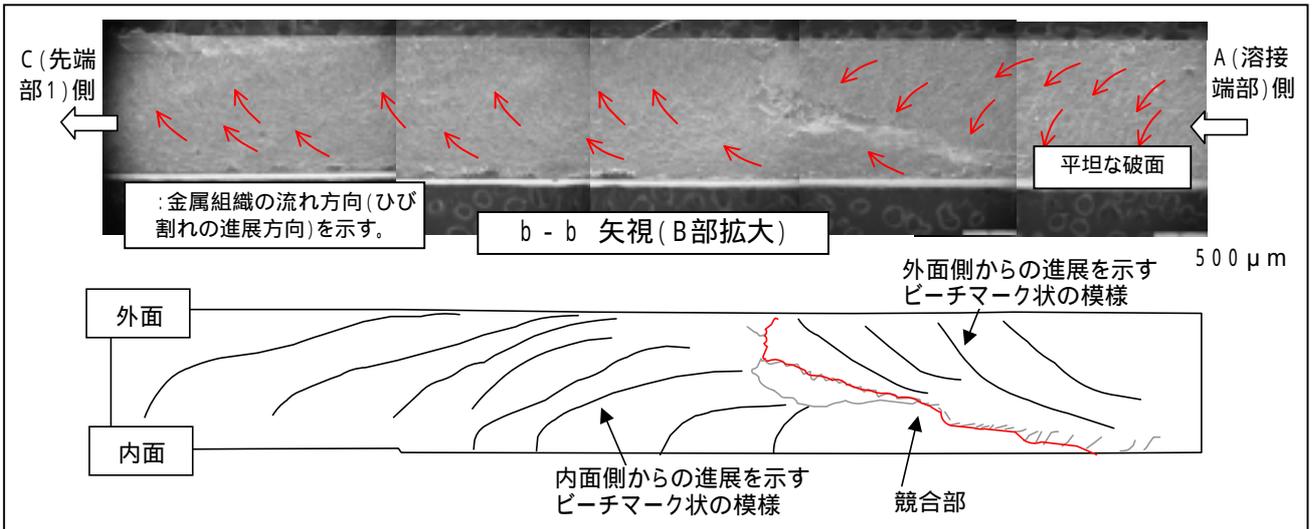
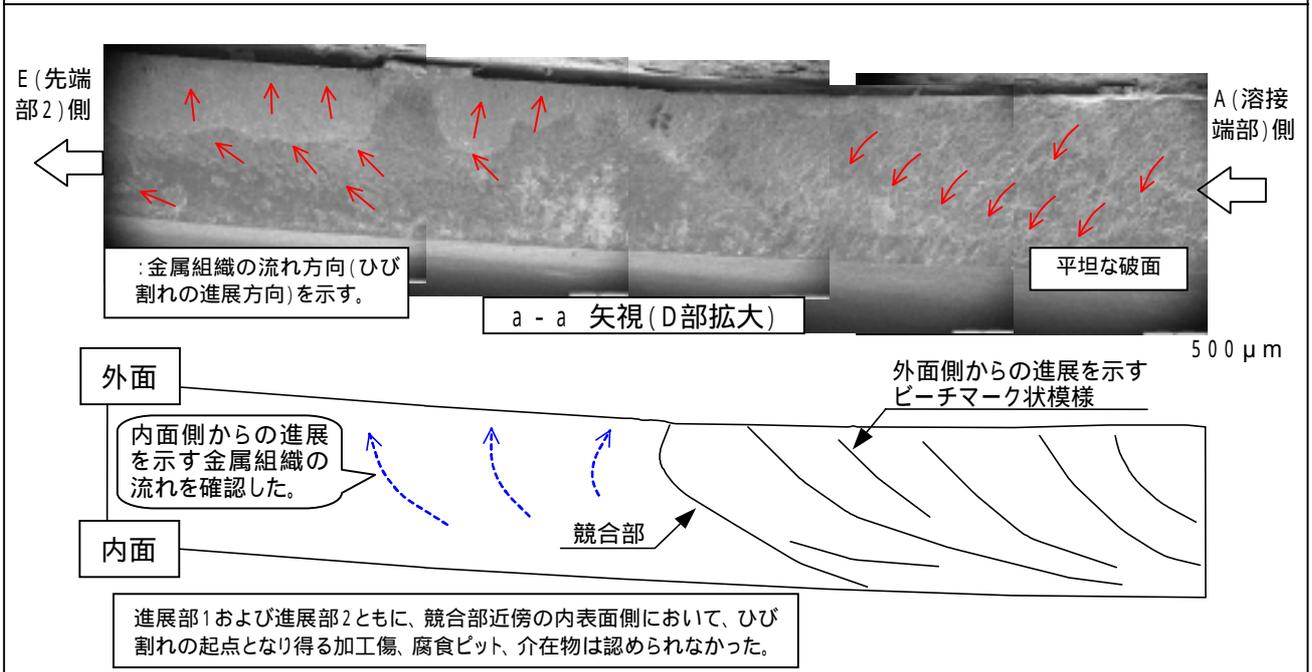
進展部1, 2 (B, D部)では、外面側および内面側からの進展が競合していた。  
 進展部1 (B部)では、内面側からの進展を示すビーチマーク状の模様は、外面側からの進展を示すビーチマーク状の模様には侵入していない。(外面側からの進展が先行していたことを示す。)  
 進展部2 (D部)では、外面側からの進展を示すビーチマーク状の模様は、競合部でも途切れていない。(外面側からの進展が先行していたことを示す。)  
 先端部1, 2 (C, E部)で観察された内面側からの進展は、外面側からの進展に引き続いて生じたものである。  
 破面は平坦であった。
