## ひび割れ の詳細調査結果 詳細破面マクロ観察 (ひび割れ )

排気筒水平ダクト部

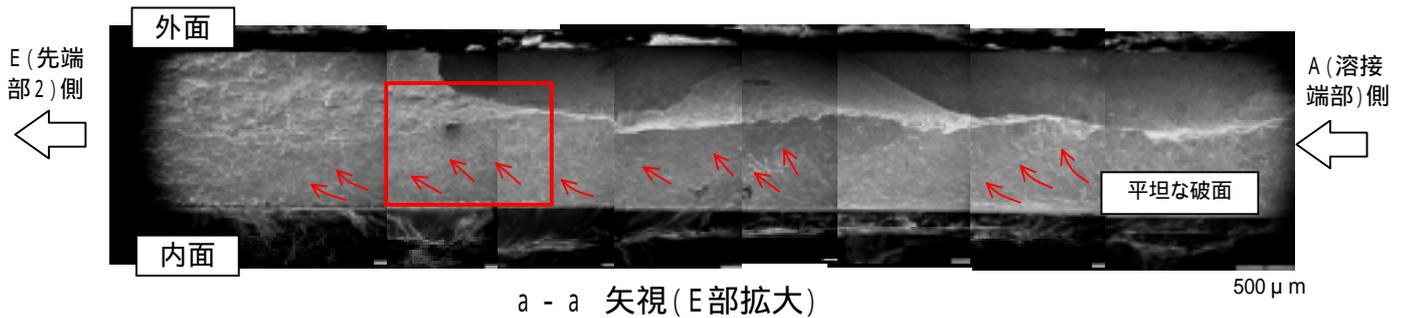
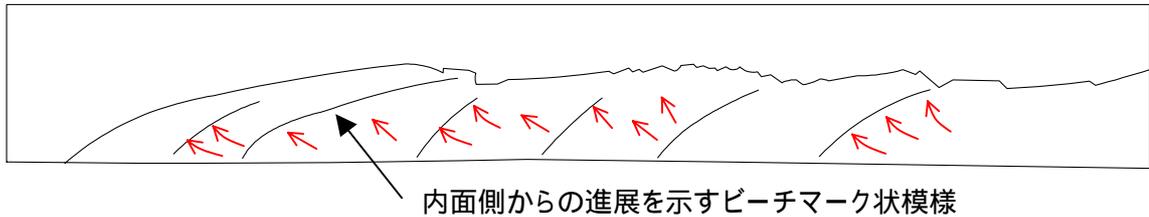
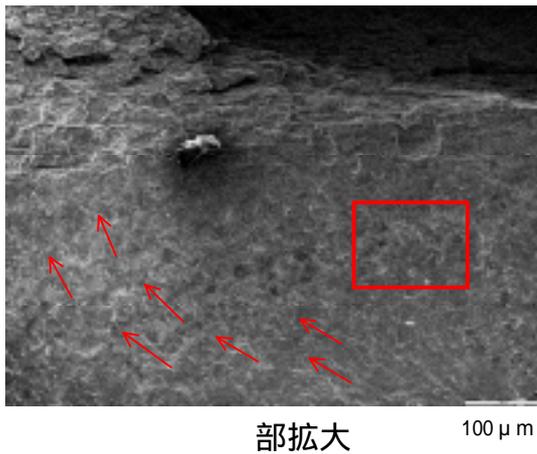
先端部2 (E部) は、内面側からの進展を示すビーチマーク状の模様が観察された。

先端部2 (E部) は、内面側が大きい半楕円形状の破面が観察された。

内面側からの進展を示す金属組織の流れが観察された。

破面は粒内割れであり、オーステナイト系ステンレス鋼の低応力高サイクル疲労破面に特有の組織状模様が観察された。

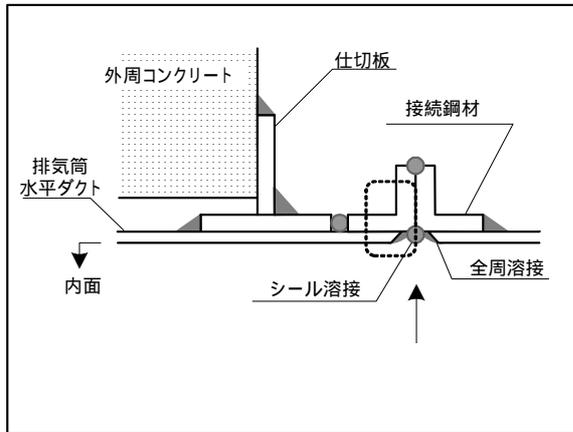
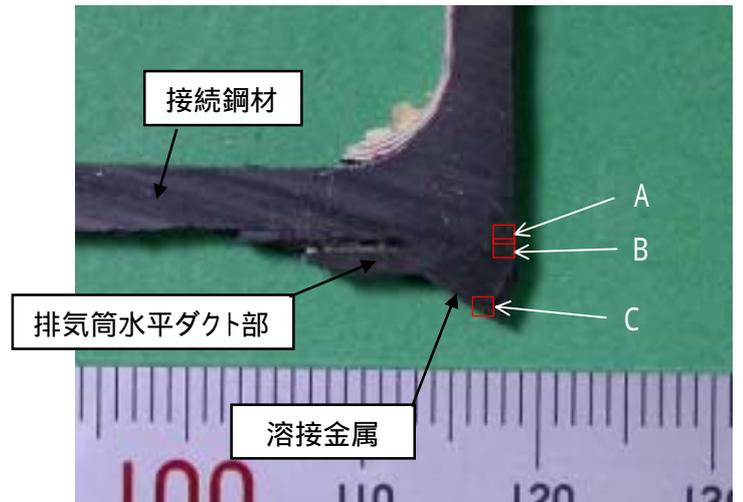
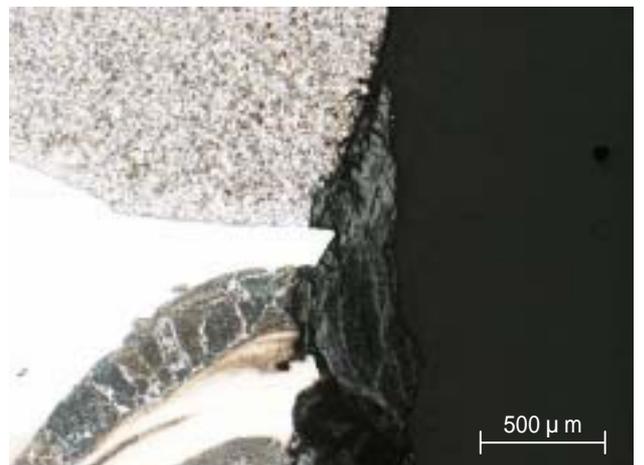
・ひび割れ の断面は、腐食の際に現れる滑らかな凹凸が不規則に認められる。

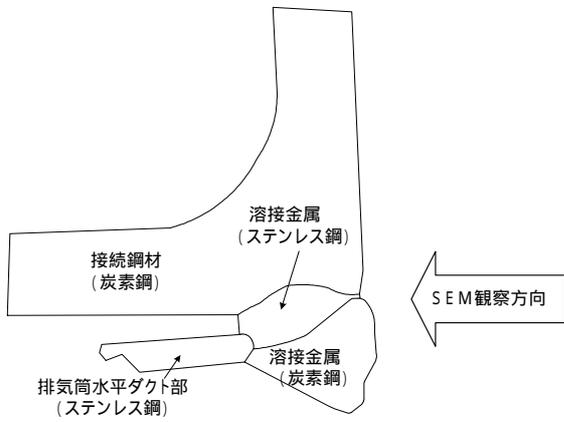
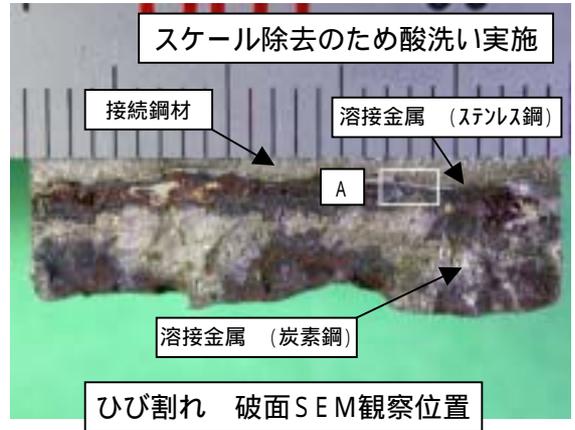
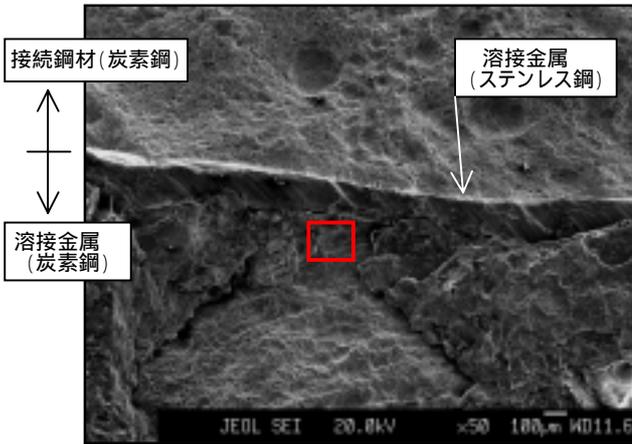
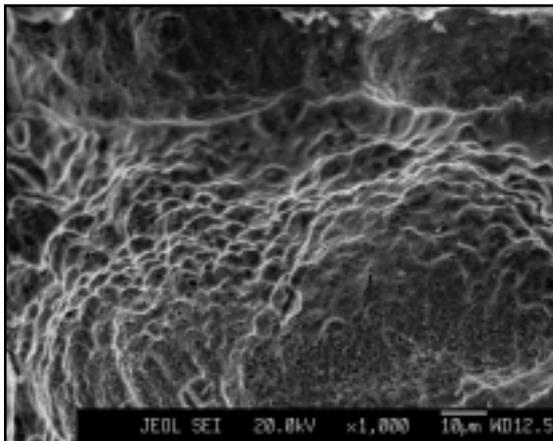
・ひび割れ 破面は、腐食の際に現れる滑らかな凹凸が認められる。

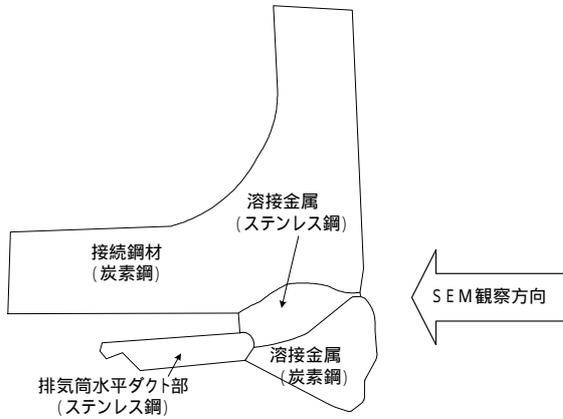
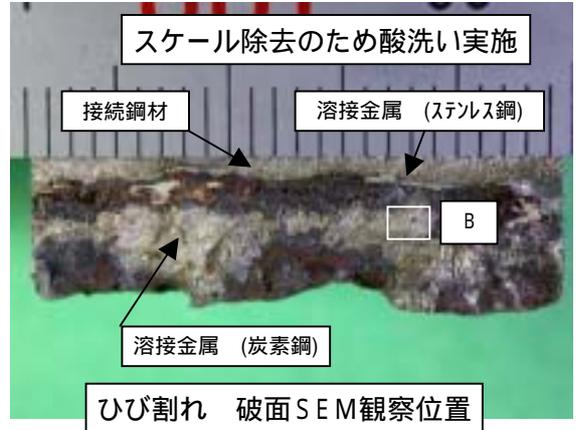
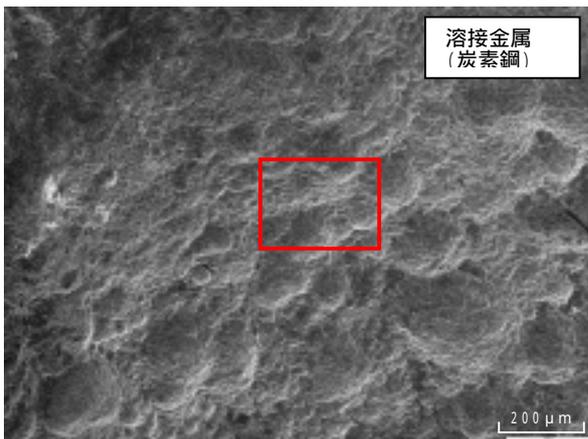
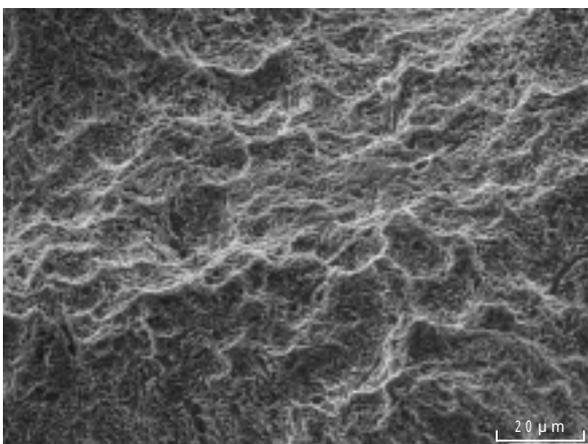
・ひび割れ 破面は、腐食の際に現れる滑らかな凹凸が認められる。

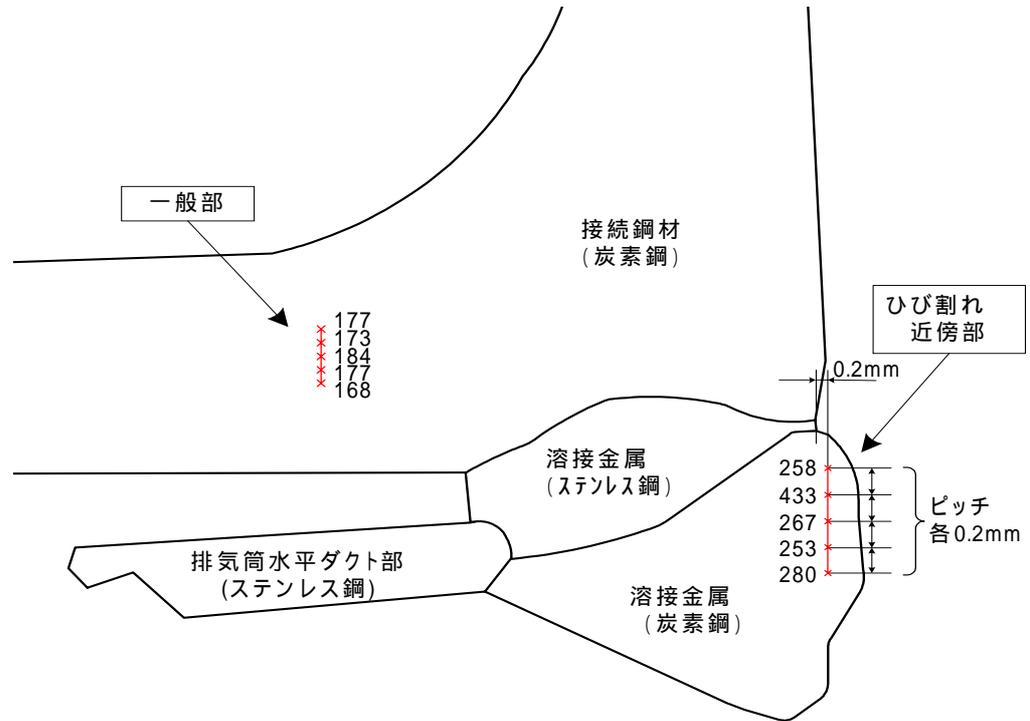
硬度(ピッカース換算)	
		平均	最高
測定値	ひび割れ 近傍部	約 300	433
	一般部	約 180	185

・ひび割れ 近傍の溶接金属部の硬度を測定した結果、硬化した部位が認められた。
