添 付 資 料

- 1 . 空調用冷水系統概略図
- 2 . 空調用冷凍機外形図
- 3 . 空調用冷凍機圧縮機断面図
- 4 . モニタチャート
- 5 . 外観目視調査結果（羽根車）
- 6 . 外観目視調査結果（シールリング）
- 7 . 外観目視調査結果（バネ座金）
- 8 . 外観目視調査結果（止め輪）
- 9 . 外観目視調査結果（主軸）
- 10 . 外観目視調査結果（ケーシング）
- 1 1 . 破面観察結果（羽根車）
- 1 2 . 破面観察結果（シールリング）
- 1 3 . 空調用冷凍機の損傷に係る要因分析図
- 1 4 . 羽根車吸込部とシールリングの接触可能性評価結果
- 1 5 . 圧縮機ベーン開度制御
- 1 6 . 羽根車・シールリング損傷メカニズム
- 1 7 . 主軸と吐出側仕切板の芯ずれ調整要領

空調設備で使用される冷水を供給する設備。冷媒が蒸発するときに回りから奪う潜熱を利用して中央制御室やECCS系機器の電源遮断器室等の空調用ユニットに供給する冷却水を冷やす。伊方3号機では4台設置している。

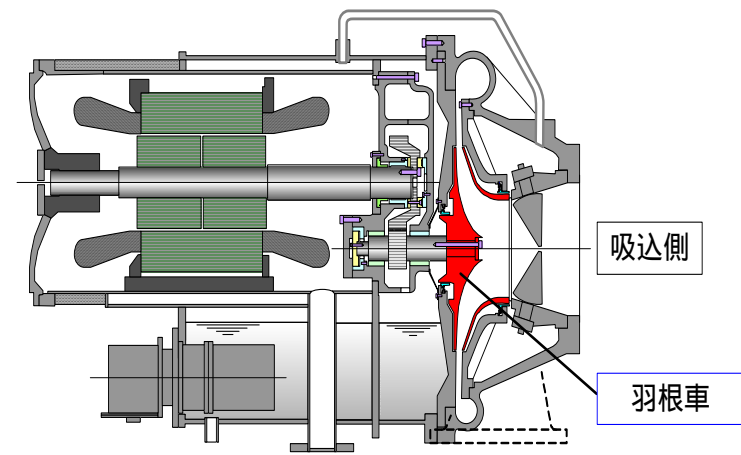
外観目視調査結果(羽根車)

【観察結果】
 ・吸込部先端の全周に摺動傷が確認された。
 ・吸込部先端には欠損が認められた。

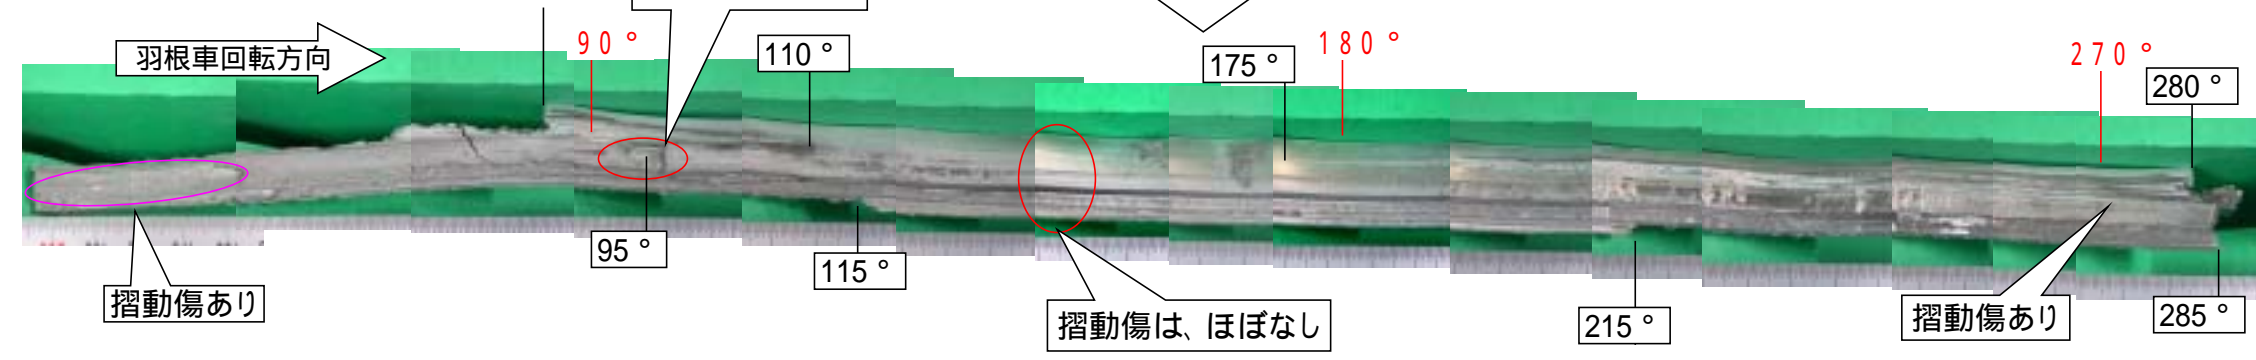
外観目視調査結果(シールリング)

- ・シールリングの内表面及び外表面には、摺動傷が確認された。
- ・シールリングの一部は破断していた。
- ・摺動傷は一様ではなく、ほとんど認められない箇所もあった。
- ・シールリングの内表面に、金属付着物が認められた。

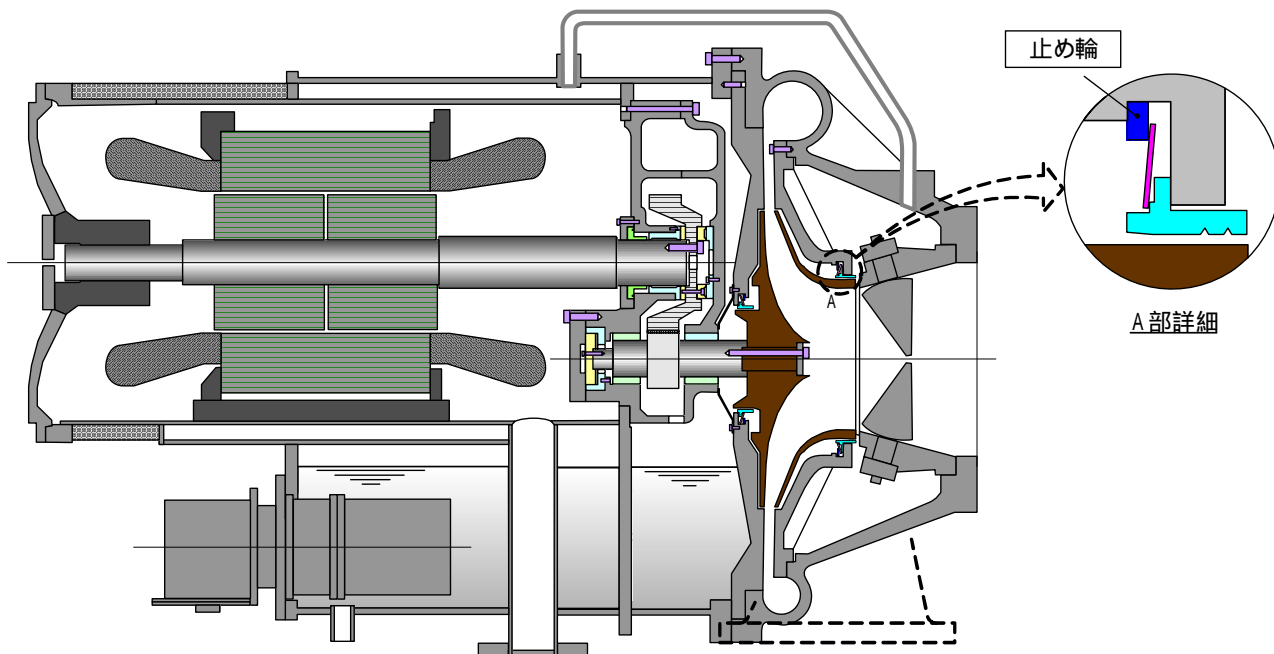
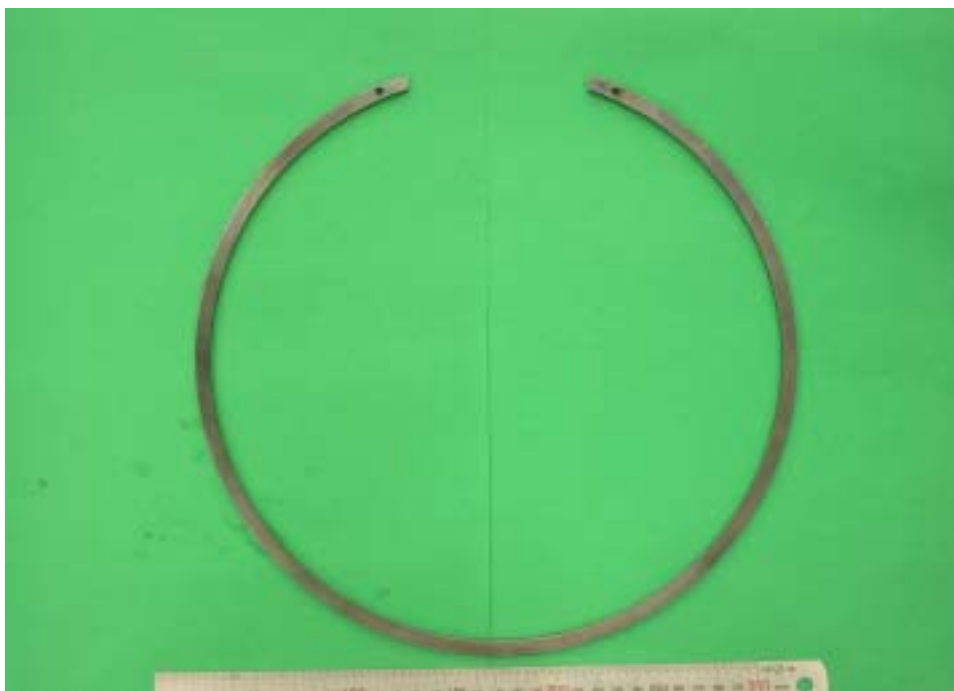
外観目視調査結果(止め輪)

【観察結果】
・変形、変色、損傷は認められなかった。

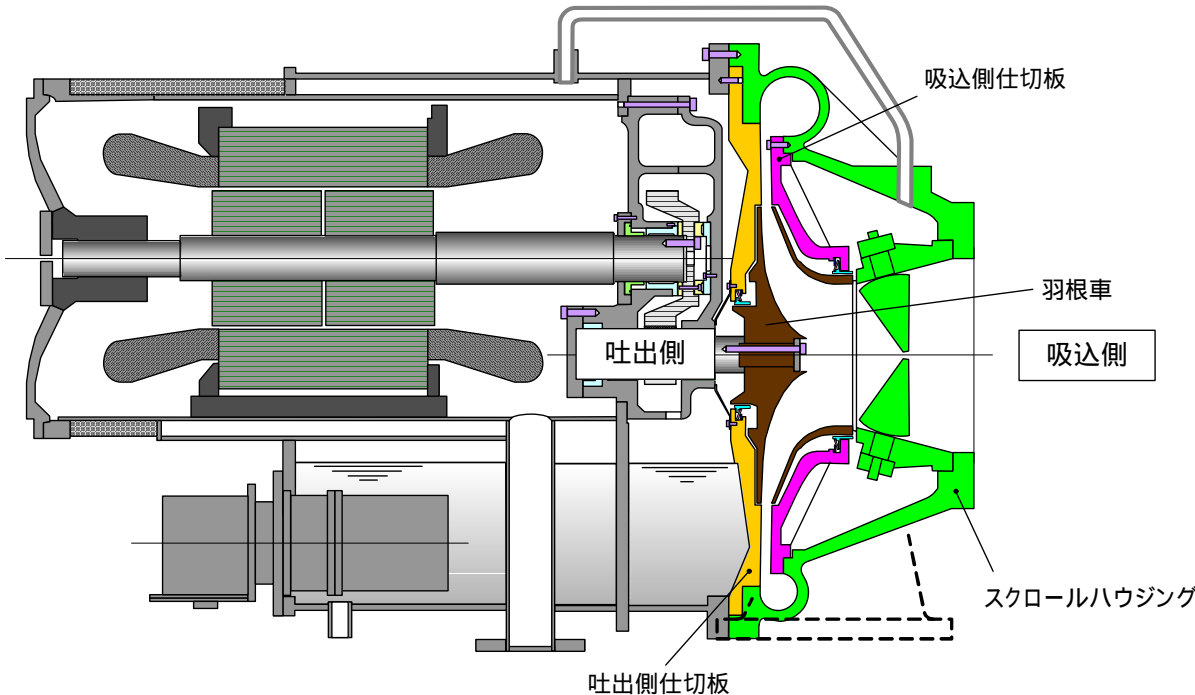
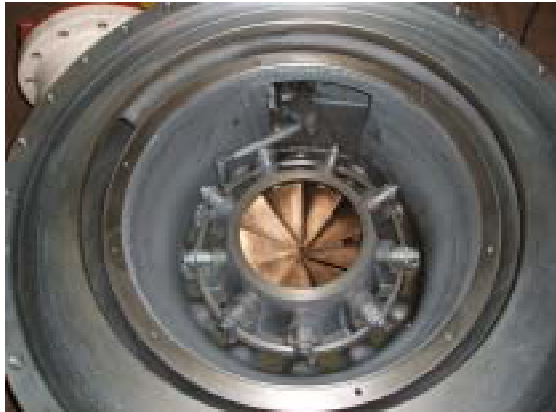
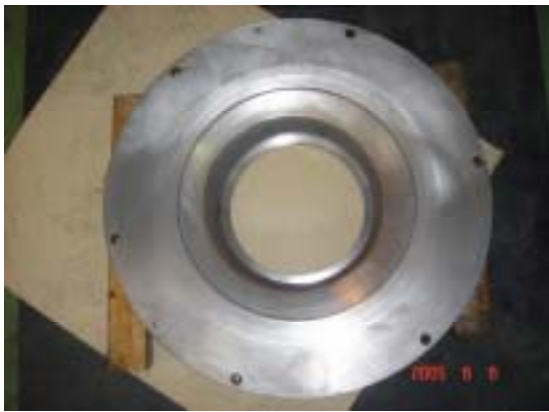
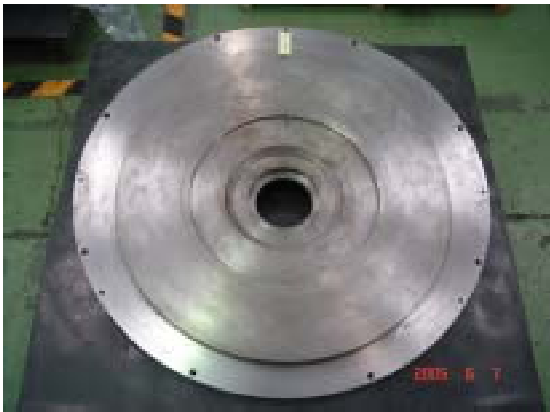
外観目視調査結果(ケーシング)

【観察結果】
・変形、変色、損傷は認められなかった。

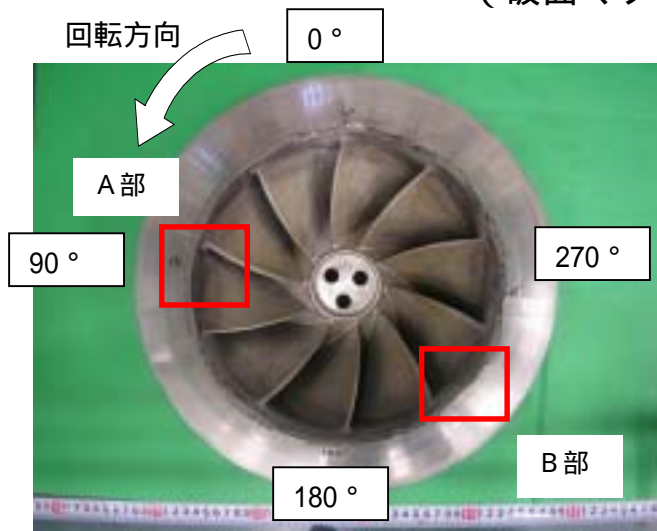
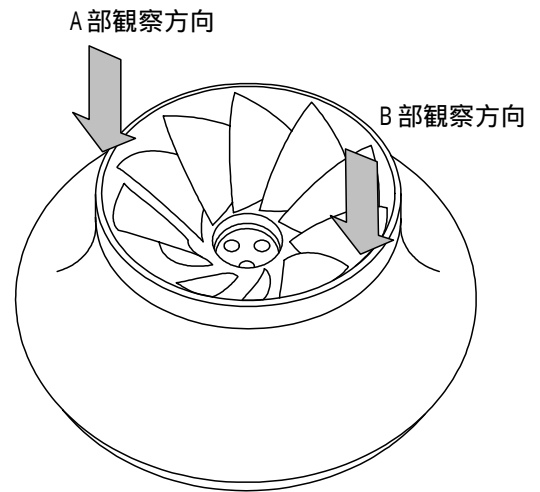
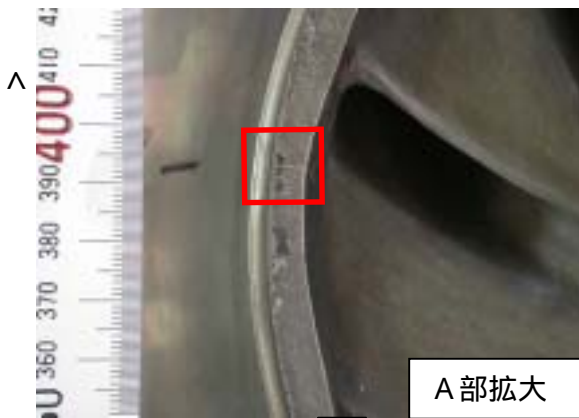
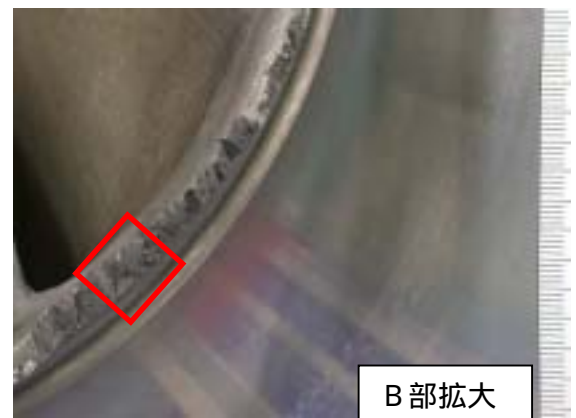
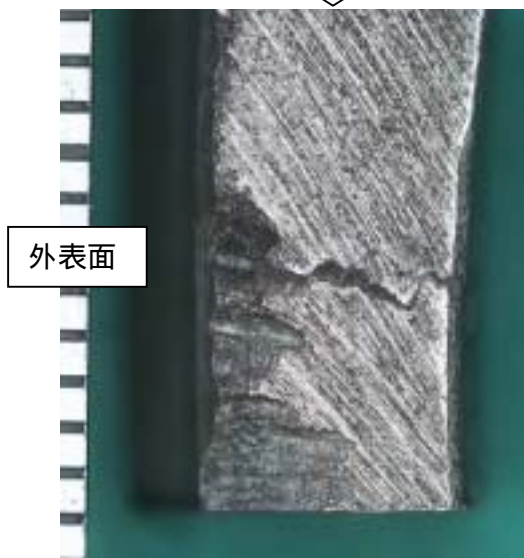
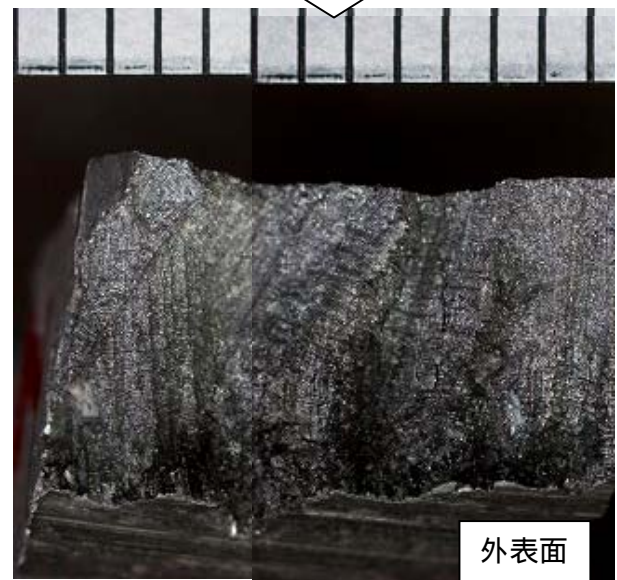
破面観察結果（羽根車） （破面マクロ観察）

- ・破面は、熱影響を強く受け、黒く変色している。
- ・割れは平坦ではない。

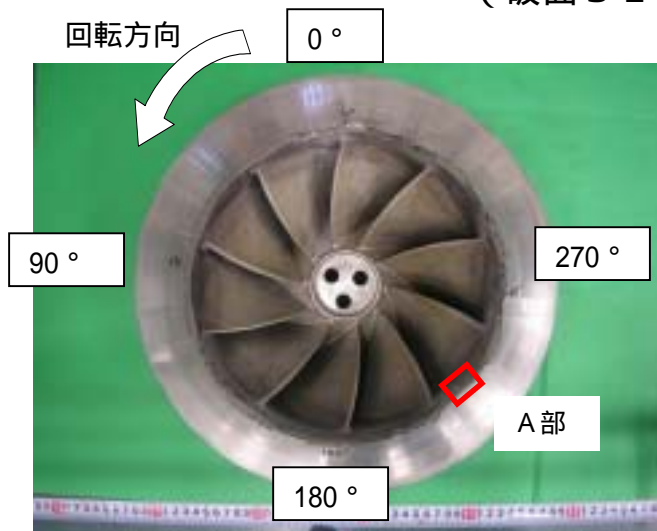
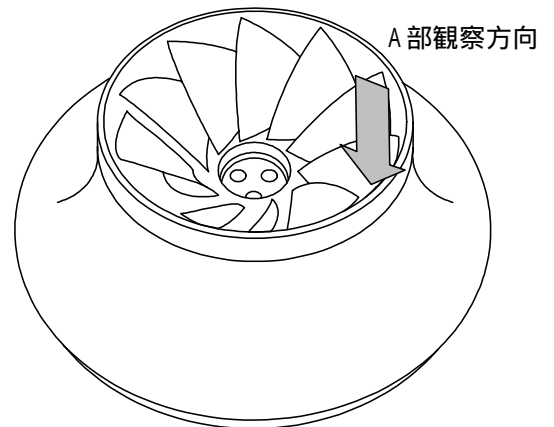
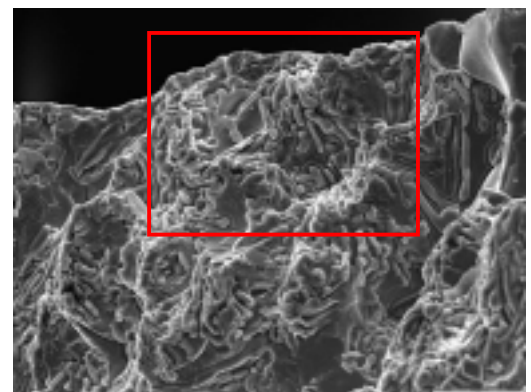
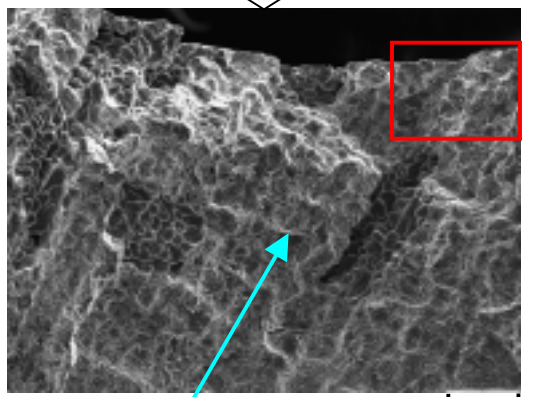
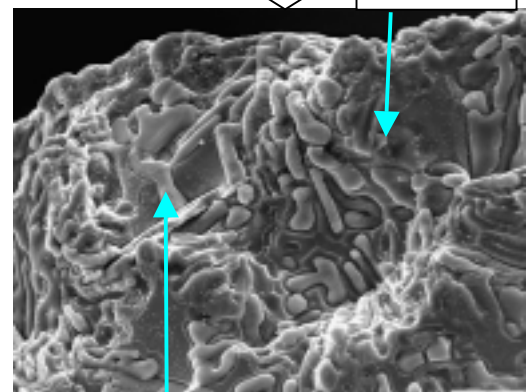
破面観察結果 (羽根車)
(破面SEM観察)

- ・破面には、樹枝状晶 (デンドライト) が認められた。
- ・吸込部先端では、高温下で強度低下した樹枝状晶 (デンドライト) 境界および結晶粒界での割れが認められた。

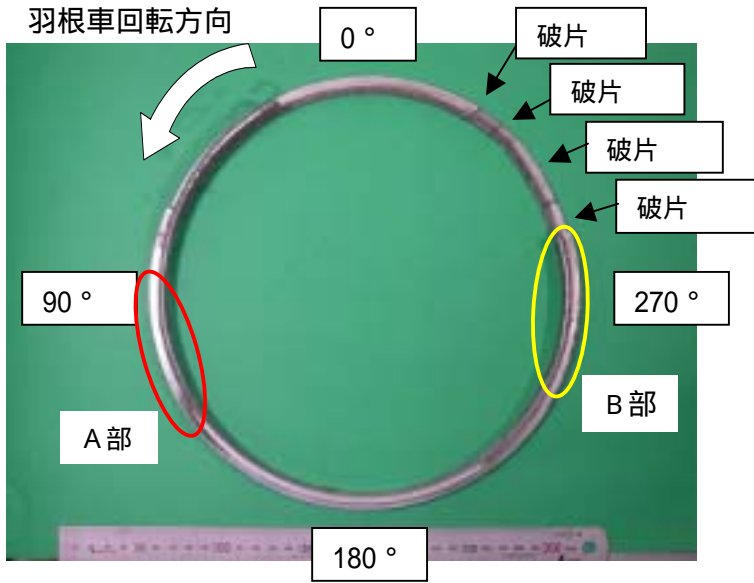
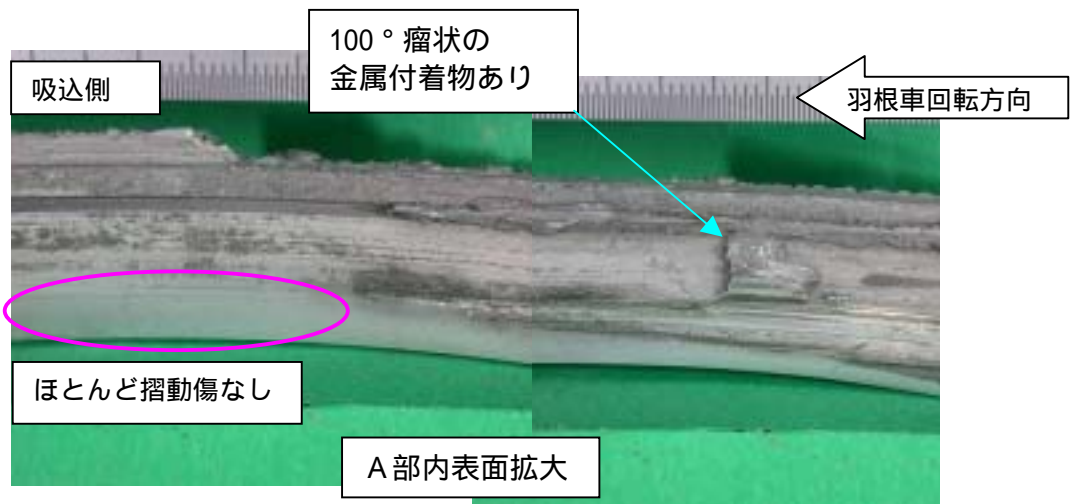
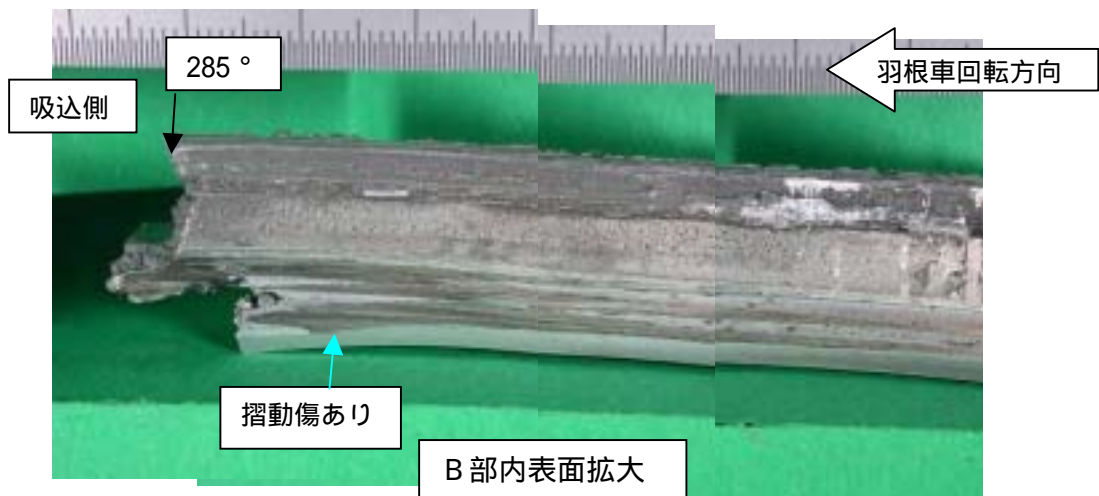
破面観察結果 (シールリング)
(破面マクロ観察)

- ・ 内表面に瘤状の金属付着物が認められた。
- ・ 破断部近傍に、摺動傷が認められた。
- ・ ほとんど摺動傷がない箇所があるが、吸込側には摺動傷が認められた。

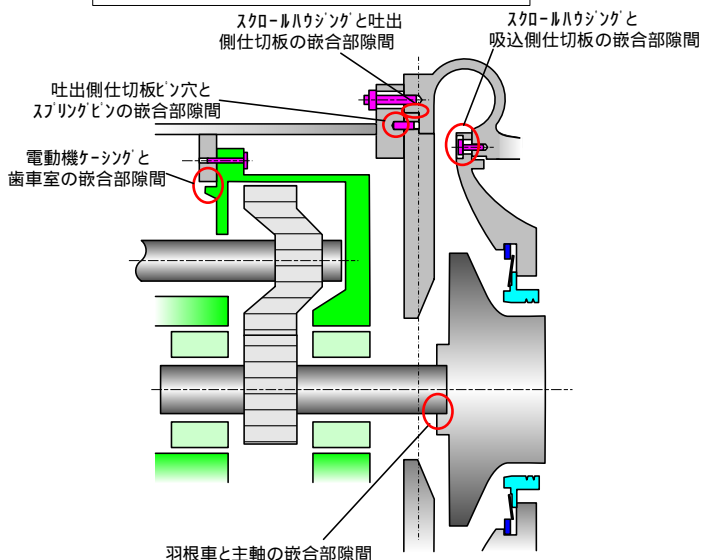
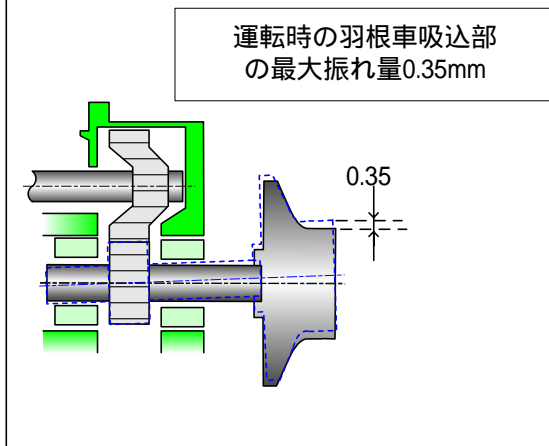
羽根車吸込部とシールリングの接触可能性評価結果 (実機寸法測定結果による評価)

項目	最大芯ずれ量(単位: mm)	
	調整前	調整後
(1) 羽根車取付によるずれ	0.02 (羽根車と主軸の嵌合部隙間)	0.02 (同左)
(2) 吐出側仕切板取付によるずれ	0.67 〔電動機ケーシングと歯車室の嵌合部隙間 吐出側仕切板ピン穴とスプリングピンの嵌合部隙間 他〕	0.12 〔主軸と吐出側仕切板の 芯ずれ調整誤差 他〕
(3) スクロールハウジング取付によるずれ	0.20 〔スクロールハウジングと吐出側仕切板の嵌合部隙間 スクロールハウジングと吸込側仕切板の嵌合部隙間〕	0.20 (同左)
合計	0.89	0.34
