# 伊方発電所1号機 湿分分離加熱器B蒸気整流板溶接部の割れについて

## 事象発生概要

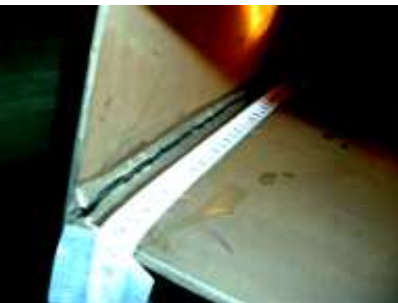
蒸気を分配するための内部プレート(仕切板)を固定している溶接部に、長さ約49cm(A部)と約37cm(B部)の連続した割れ(2箇所)を確認した。その他に異常は認められなかった。

A部割れ状況

- ①当該蒸気整流板については新品に取り替える。
- ②1号機以外の蒸気整流板は、十分な強度を確保するために補強を行う。
- ③安全面や運転面で重要な機器のうち、流体振動の影響を受ける内部構造物について、溶接事業者検査の対象外であっても、開先検査等の検査を確実に実施し、その記録を維持するよう受注者に要求するとともに、これらの実施状況について、当社が確認を行う。
- ④2号機については、現在、異常音は確認されていないが、1号機が運転再開後に発電を停止し、念のため補強を行う。
- ⑤なお、1、2号機の蒸気整流板は、今回新品に取り替えたものを除き、次回定検で新品に取り替える。

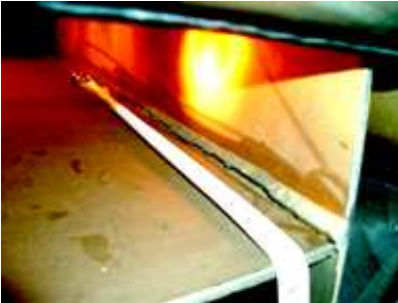
B部割れ状況

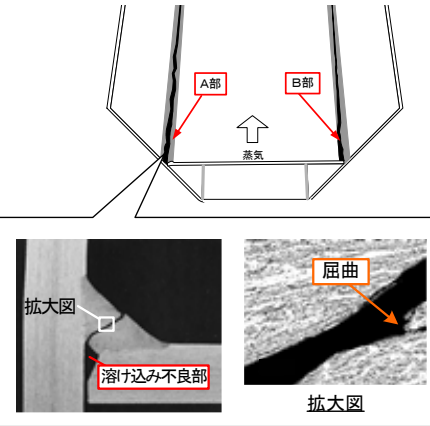
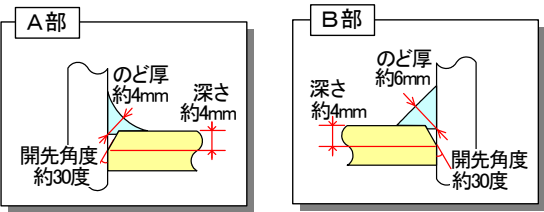
### 断面ミクロ観察

- ・破面に疲労特有のストライエーション状模様が確認された。
- ・溶接部には溶け込み不良が認められた。また、溶接部ののど厚寸法がB部に比べA部の方が小さかった。
- ・2つの割れが接近し破断したことを示す屈曲(破面観察での段差)が確認されたことより、割れ進展部の起点は、溶け込み不良部および溶接外表面にあることが確認された。
- ・溶接部は、設計では開先角度45度、深さ4.8mmのところ、開先角度約30度、深さ約4mmであった。

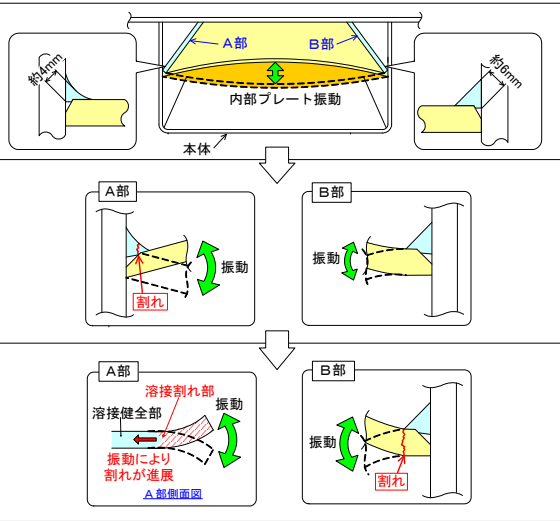
## 推定原因

製作時に開先の加工不良により溶接の溶け込み不良が生じた状態で、蒸気整流板がプラント運転中の蒸気の流れによって振動したため、  
①B部に比べ溶接部ののど厚寸法が小さいA部において、疲労限を超える繰返し応力が生じ、割れが発生・進展  
②さらにA部の割れが発生・進展に伴い、内部プレートが大きく振動したため、B部に割れが発生・進展したものとして推定される。  
なお、異常音は、内部プレートの振れによる本体側との接触により発生したものと推定される。
