湿分分離加熱器 1 B 廻り概略系統図

湿分分離加熱器1B構造図(1/2)

湿分分離加熱器 1 B 蒸気整流板 割れ状況調査結果

湿分分離加熱器 1 B 蒸気整流板溶接部の割れに係る要因分析図

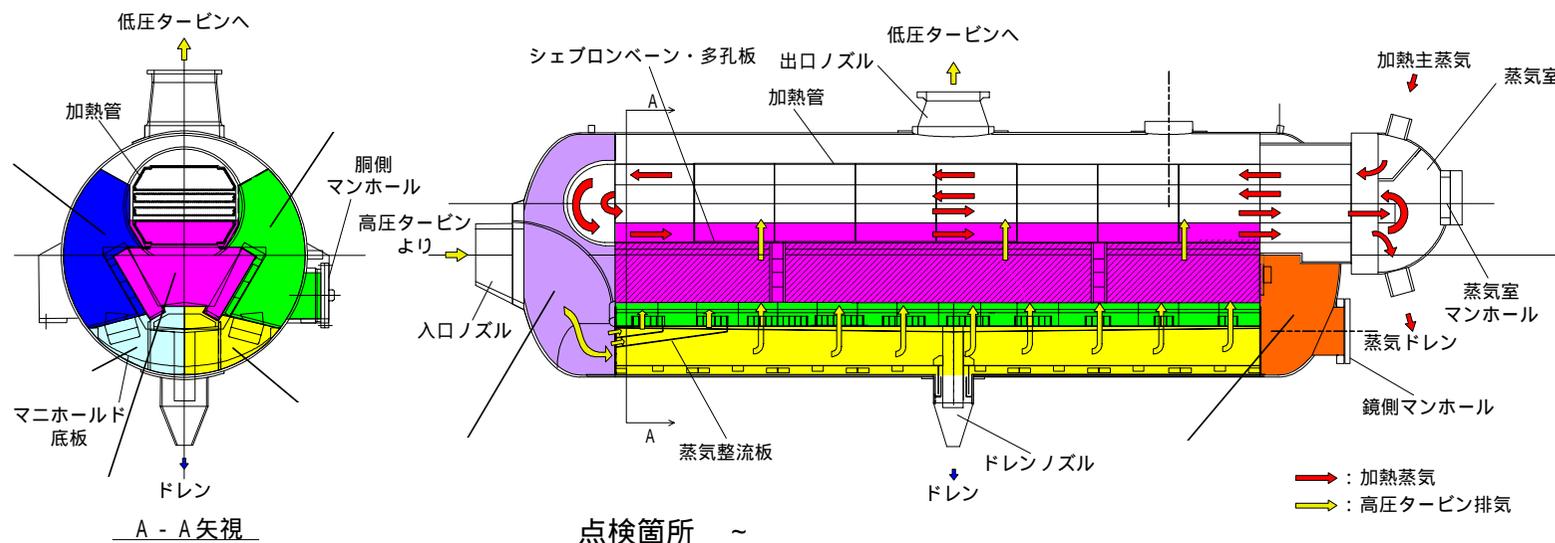
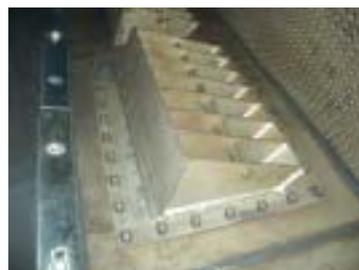
内部点検調査の結果、入口ノズル部近傍における右側蒸気整流板の溶接部において、割れが確認された。その他に異常音の原因となるような部品脱落、割れの発生等の異常は認められなかった。

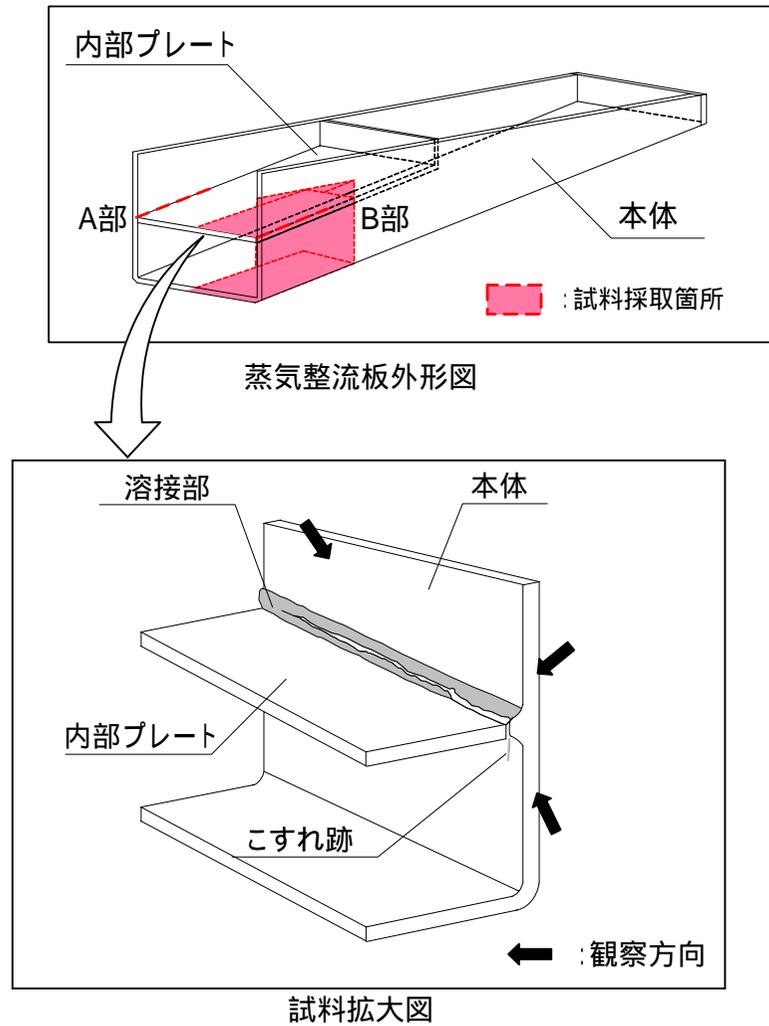
金属調査結果(外観観察(B部))

- ・割れは長さ約370mmであった。
- ・割れは、内部プレートの母材部と溶接部の2箇所にあった。
- ・本体に内部プレートのこすれ跡(長さ約16mm)があった。

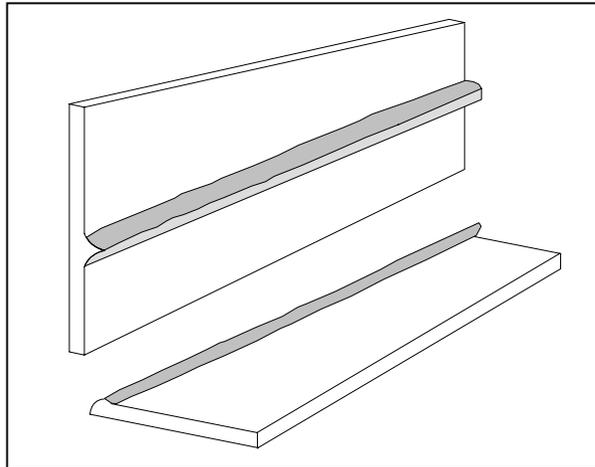
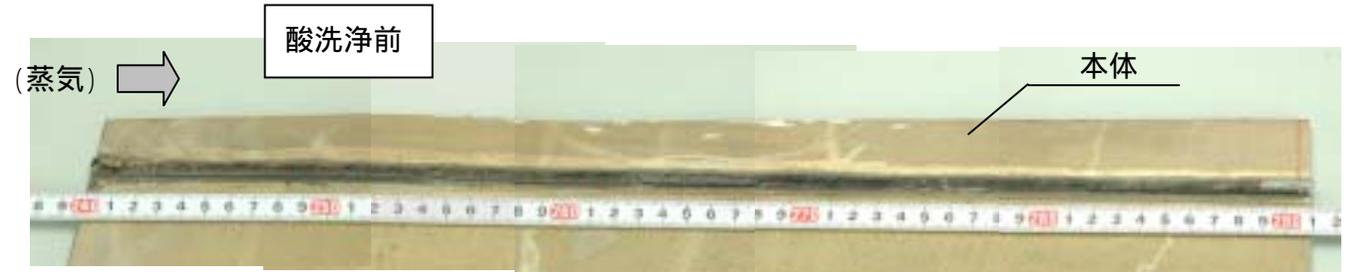
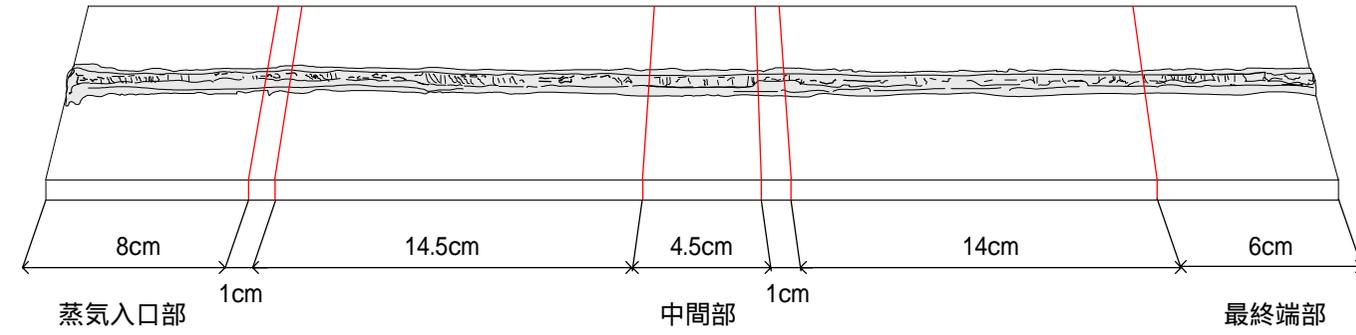
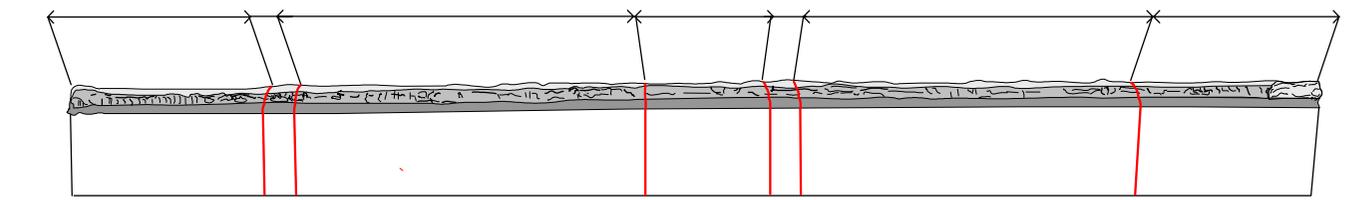
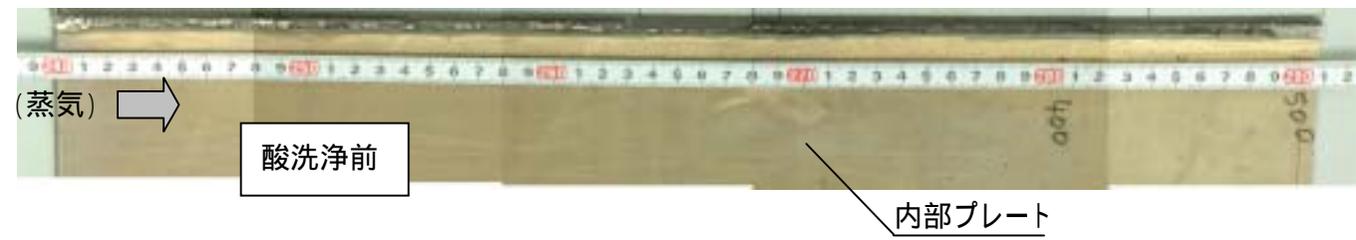
金属調査結果(破面観察(A部全体))

- ・割れは本体と内部プレートの溶接部を貫通する割れであった。
- ・破面全体に打撃および摺動により摩耗した金属光沢破面が認められた。

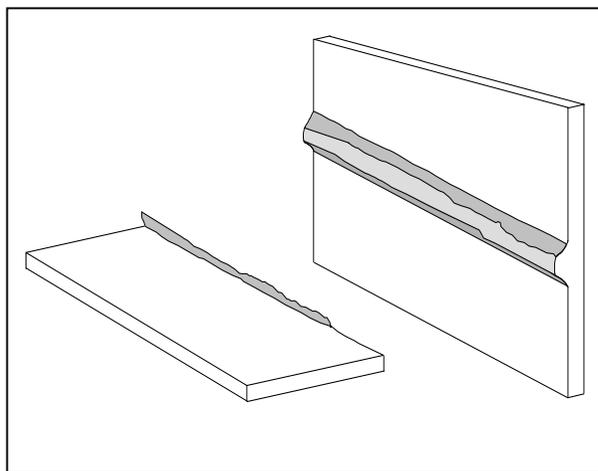
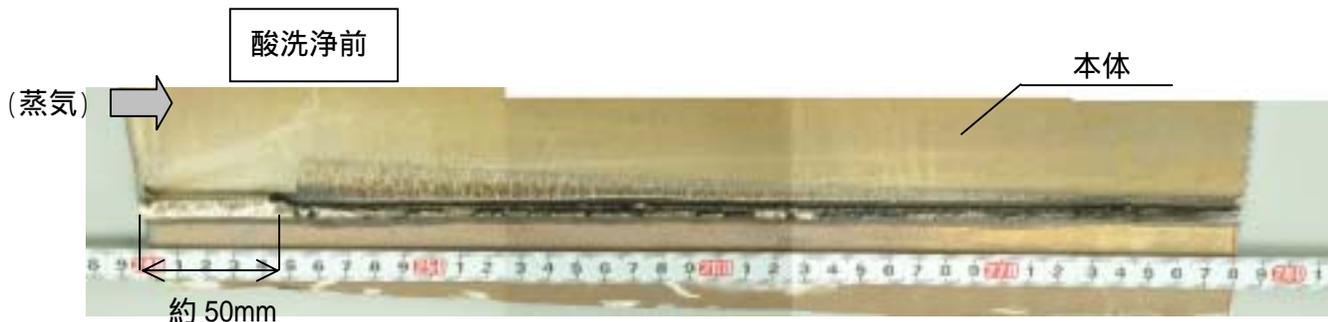
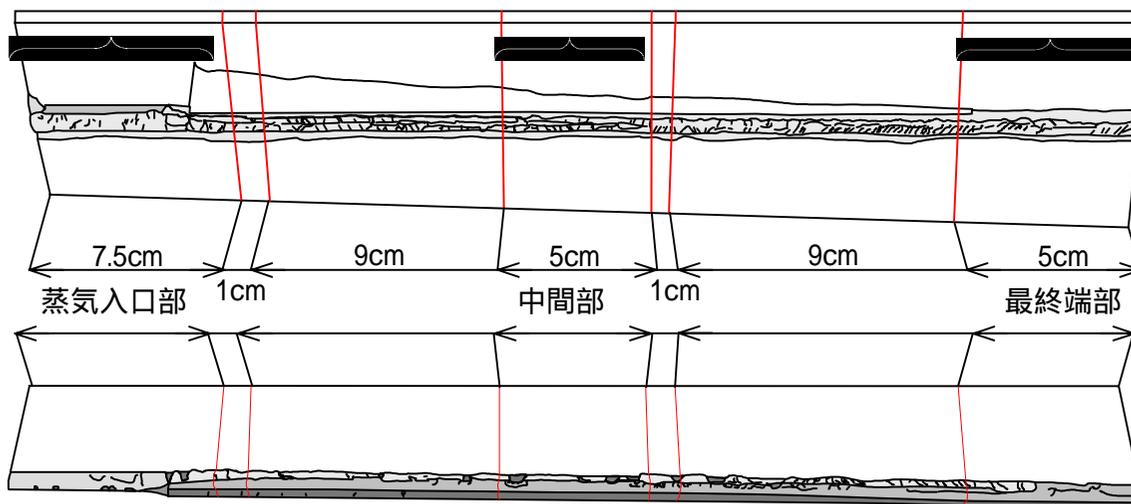
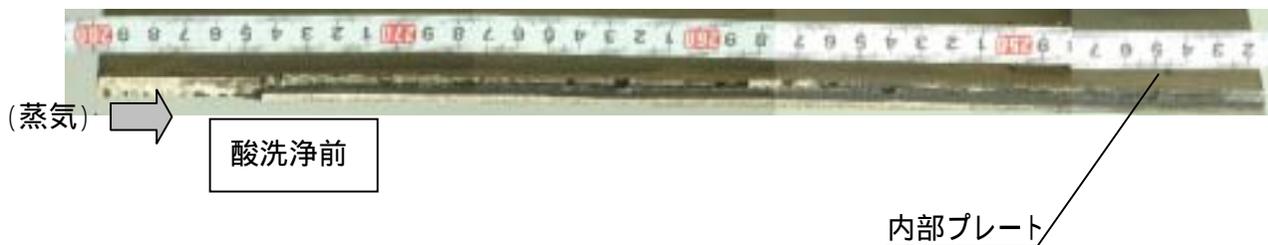
金属調査結果(破面観察(B部全体))

- ・破面全体に打撃および摺動による摩耗した金属光沢破面が認められた。
- ・蒸気入口部の端部から約50mmの範囲は、内部プレートの母材部に割れが生じており、残る部分は溶接部の割れであった。

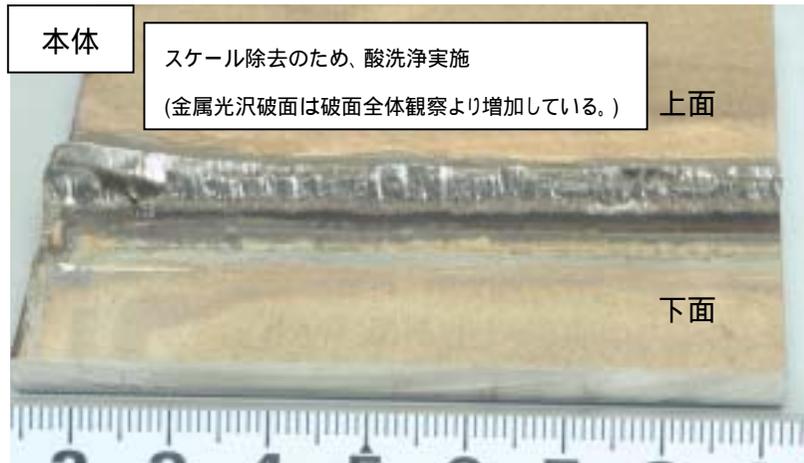
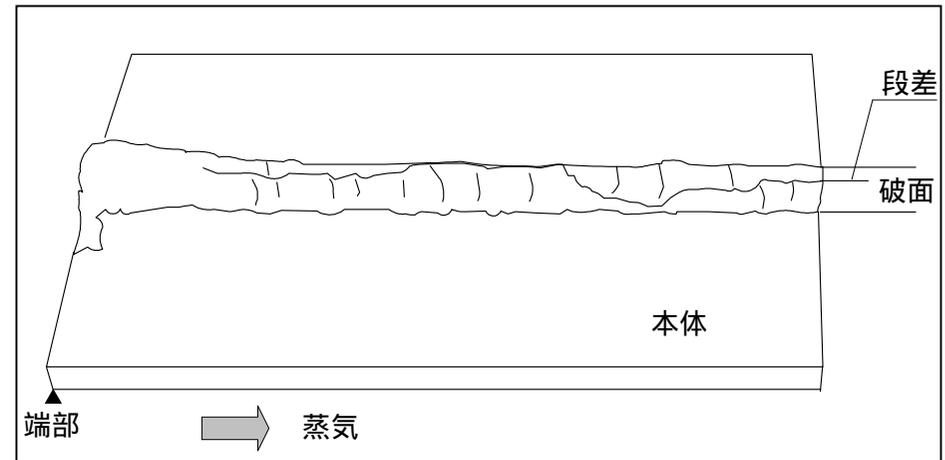
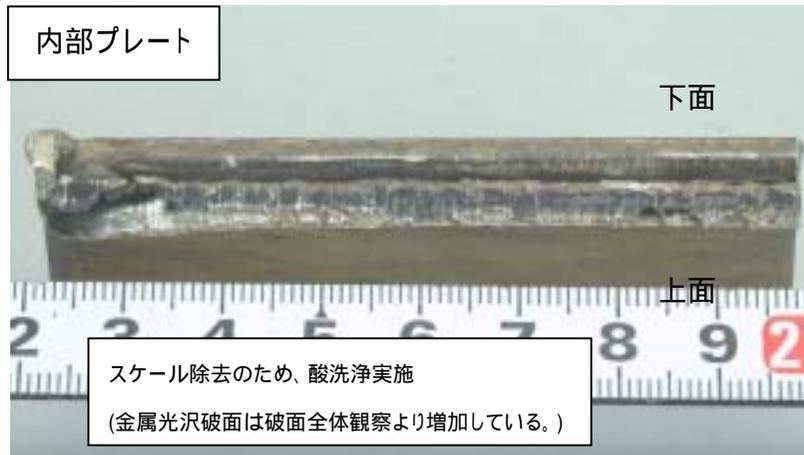
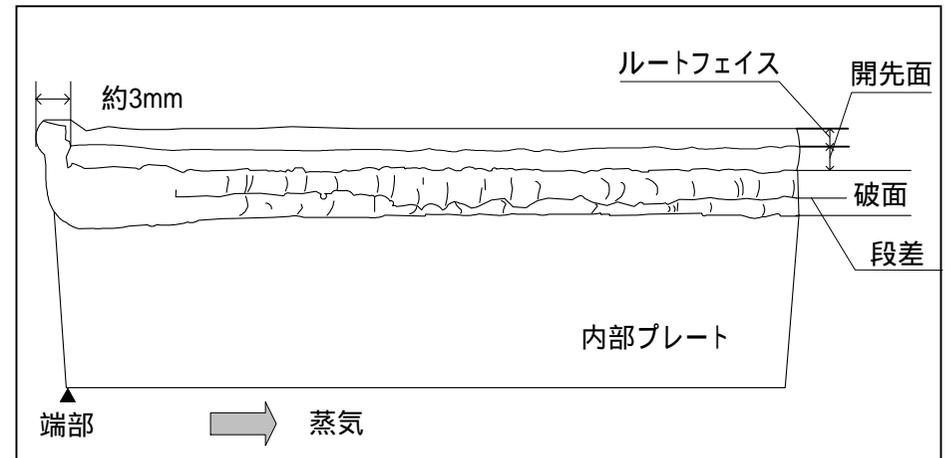
金属調査結果(破面観察(A部蒸気入口部))

- ・内部プレート側には蒸気入口部の端部から約3mmの範囲を除き、ルートフェイスと開先面が連続しており、開先先端部に未溶着部分が生じていることが認められた。
- ・破面に、蒸気の流れ方向と平行に連続した段差が付いていることが認められた。

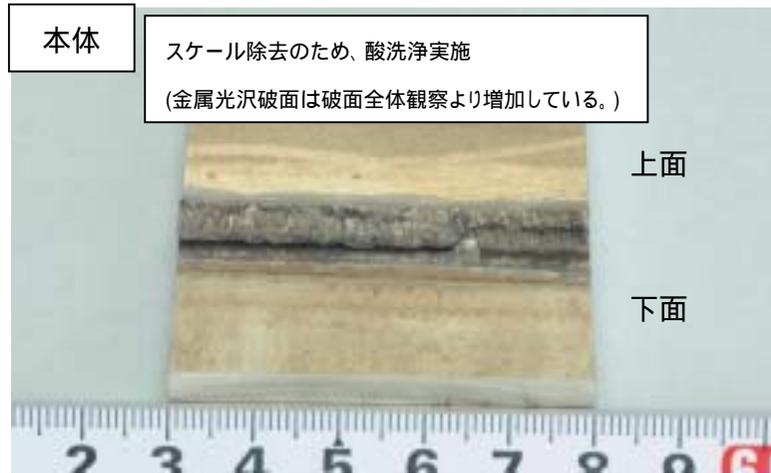
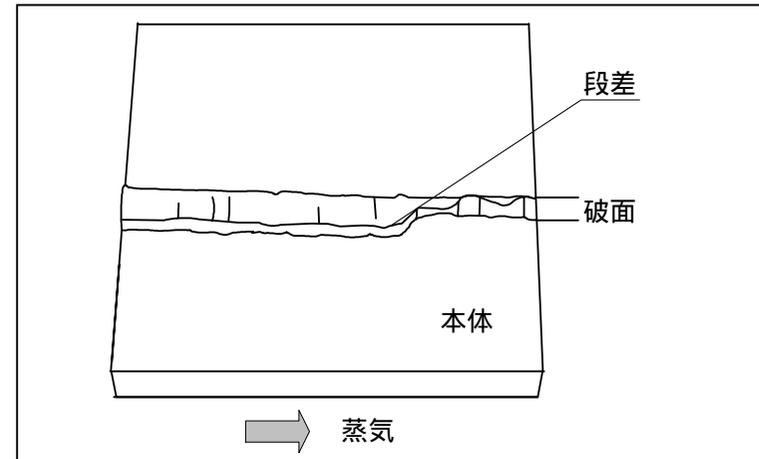
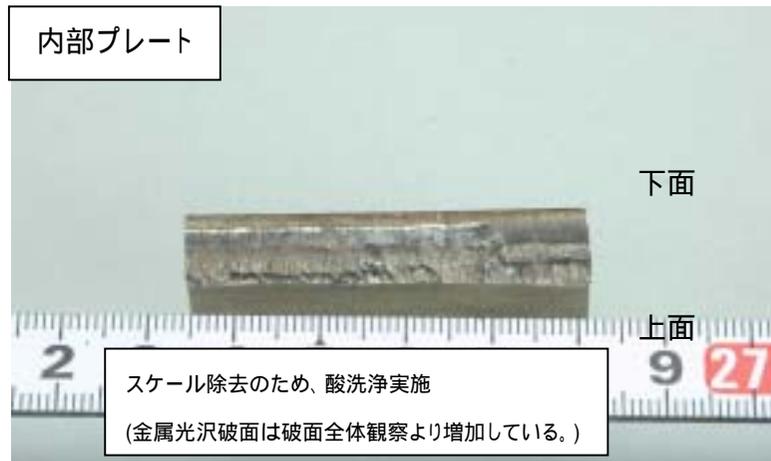
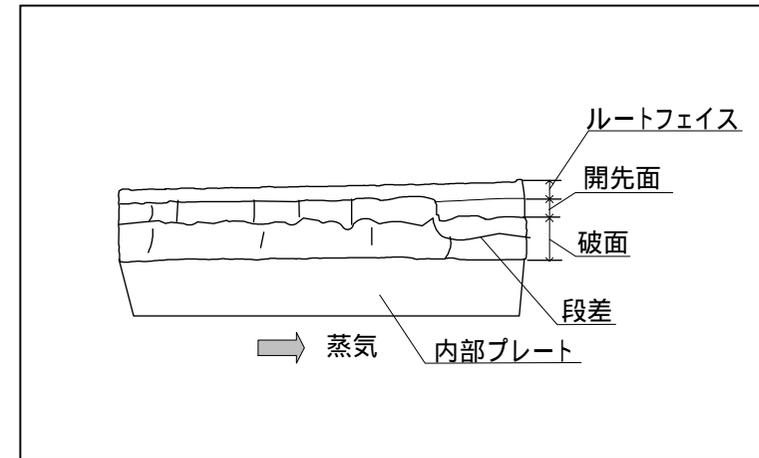
金属調査結果(破面観察(A部中間部))

- ・内部プレート側には、ルートフェイスと開先面が連続しており、開先先端部に未溶着部分が生じていることが認められた。
- ・破面に、蒸気の流れ方向と平行に連続した段差が付いていることが認められた。

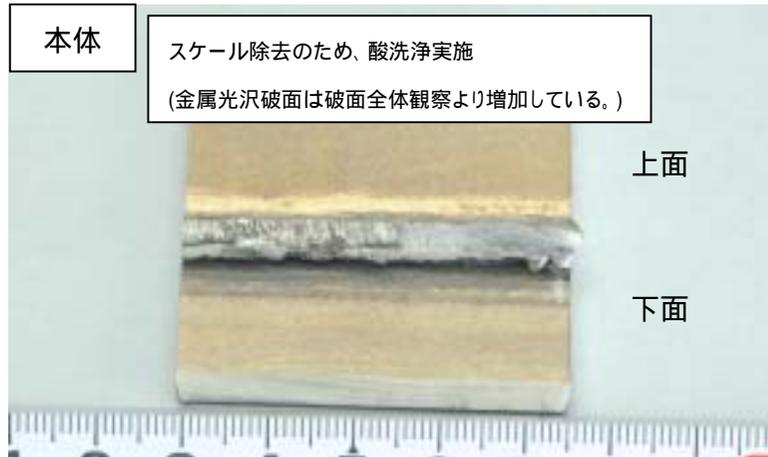
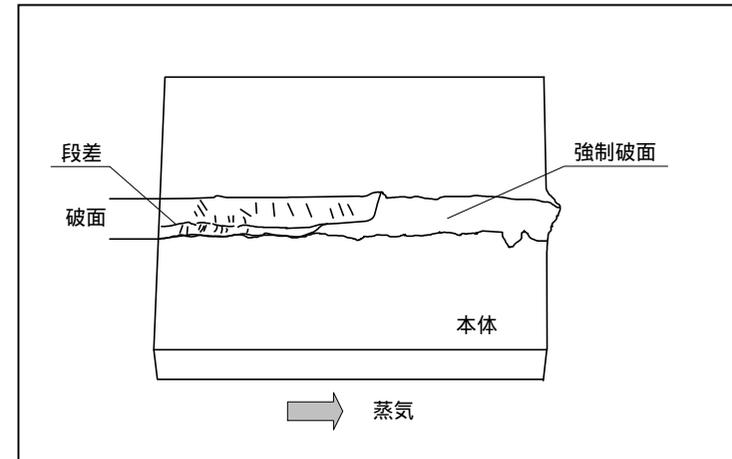
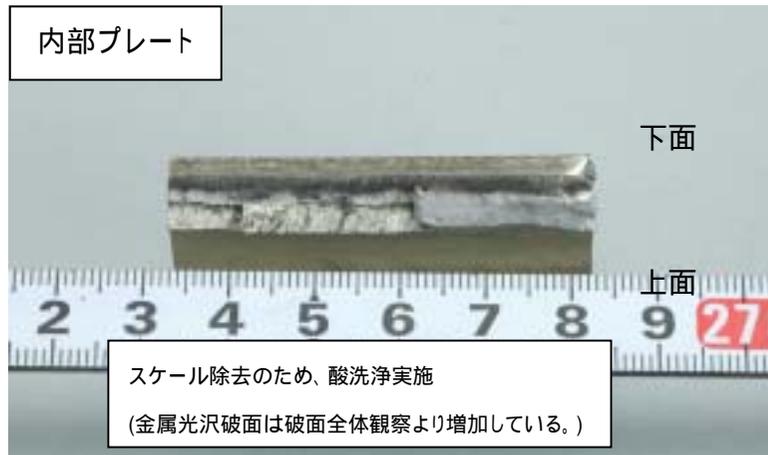
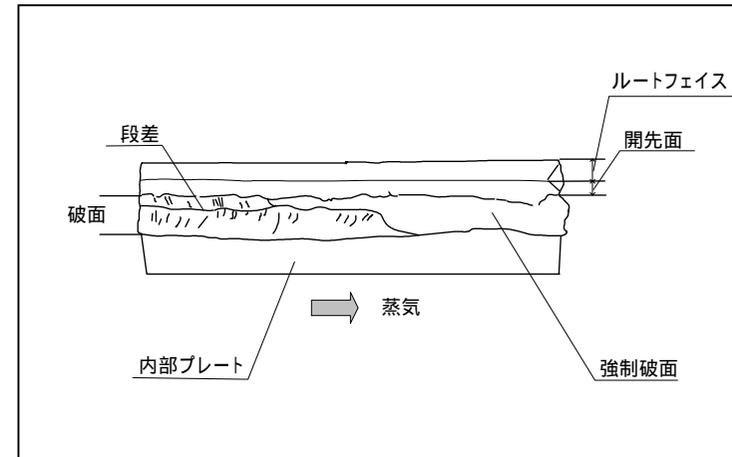
金属調査結果(破面観察(A部最終端部))

- ・内部プレート側には、ルートフェイスと開先面が連続しており、開先先端部に未溶着部分が生じていることが認められた。
- ・破面に、蒸気の流れ方向と平行に連続した段差が付いていることが認められた。

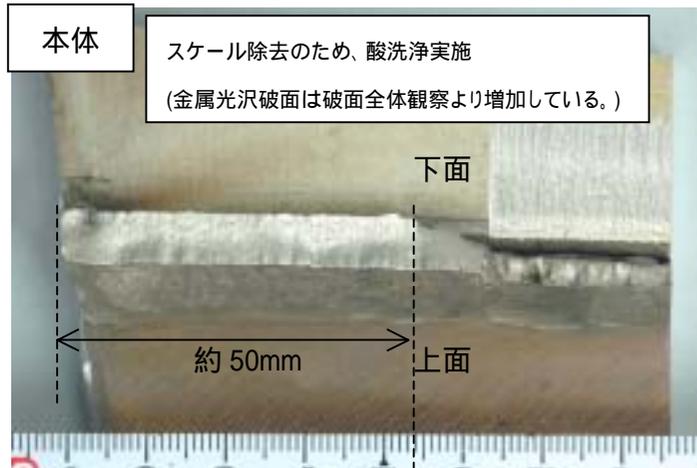
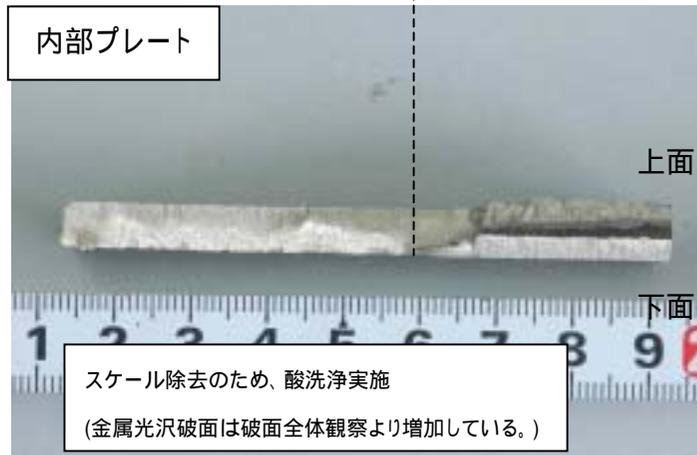
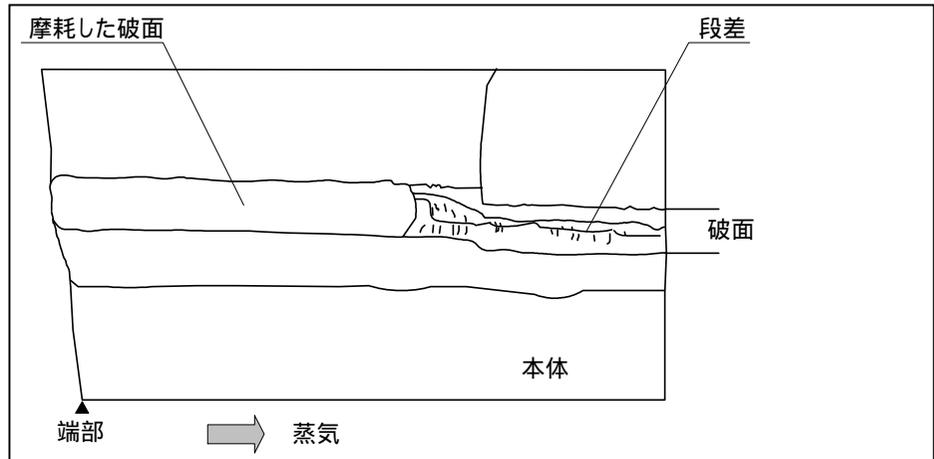
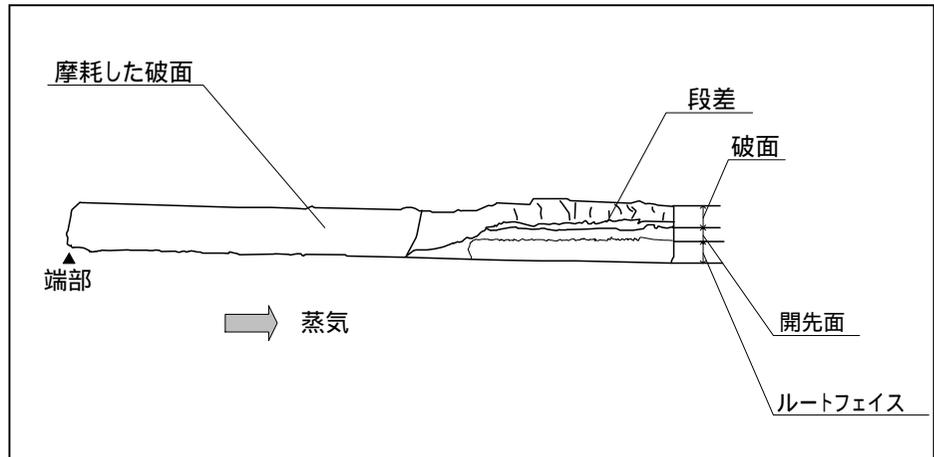
金属調査結果(破面観察(B部蒸気入口部))

- ・蒸気入口部の端部から約50mmの範囲を除き、ルートフェイスと開先面が連続しており、開先先端部に未溶着部分が生じていることが認められた。
- ・蒸気入口部の端部から約50mmの範囲は、内部プレートの母材部に割れが生じており、残る部分は溶接部の割れであった。
- ・溶接部の破面に、蒸気の流れ方向と平行に連続した段差が付いていることが認められた。

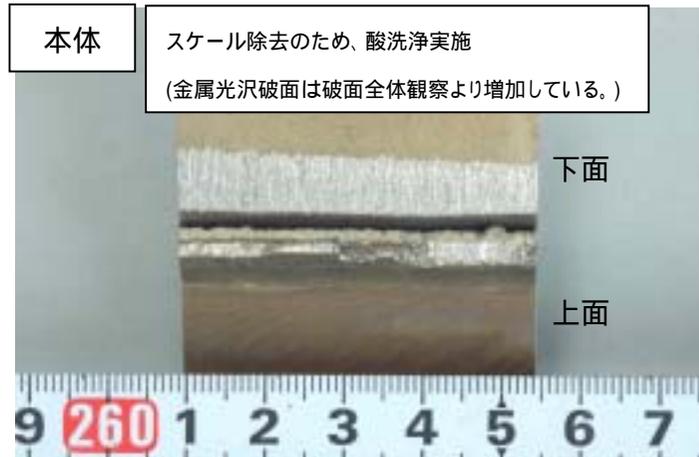
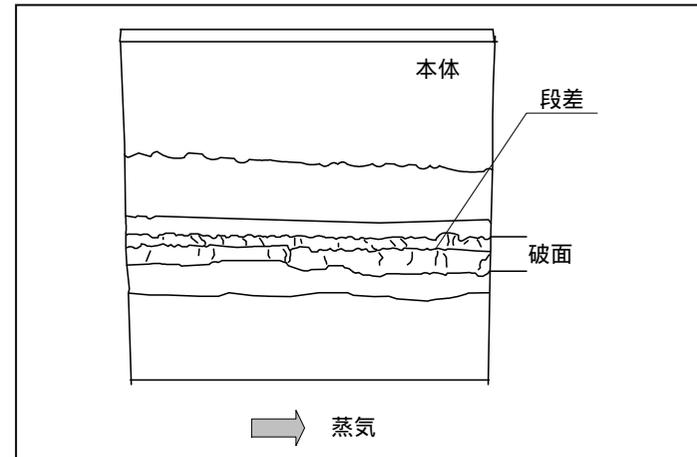
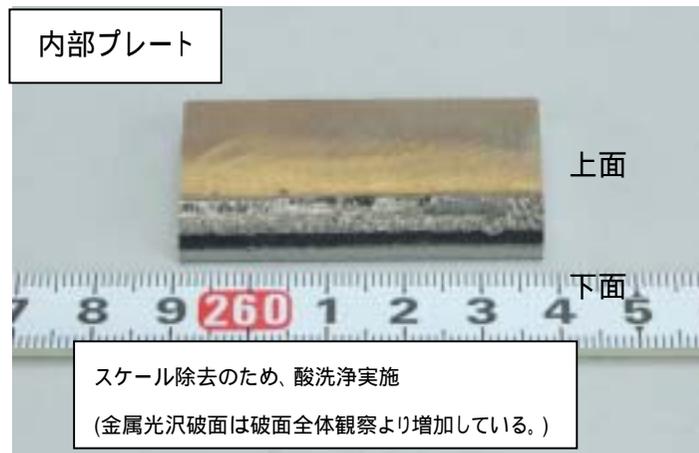
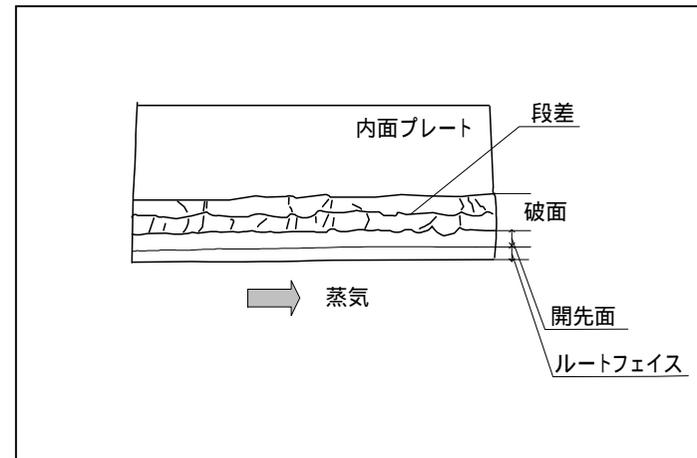
金属調査結果(破面観察(B部中間部))

- ・内部プレート側には、ルートフェイスと開先面が連続しており、開先先端部に未溶着部分が生じていることが認められた。
- ・破面に、蒸気の流れ方向と平行に連続した段差が付いていることが認められた。

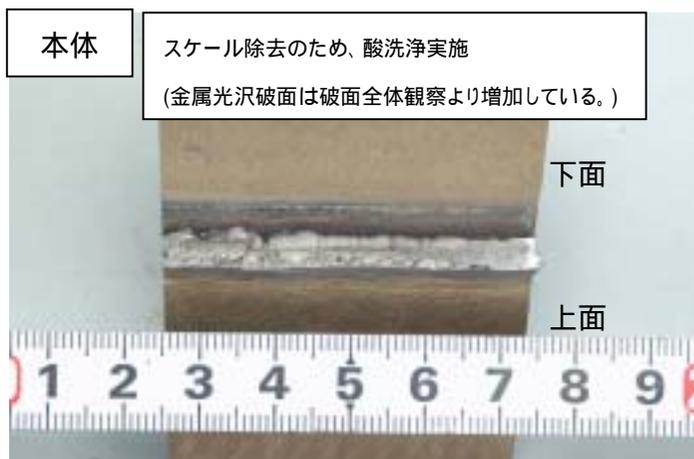
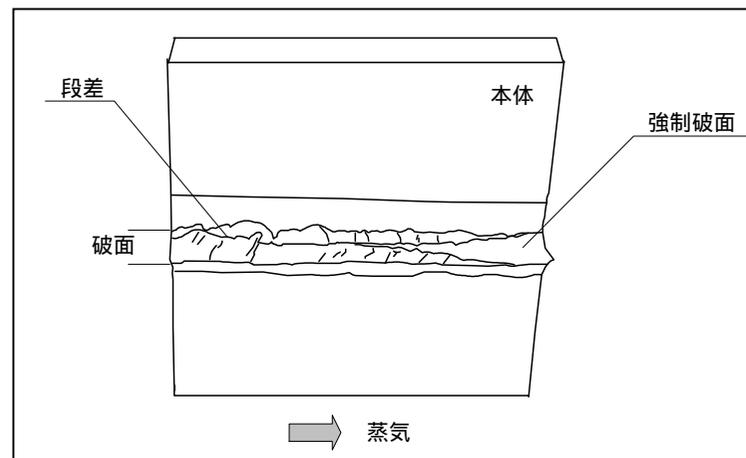
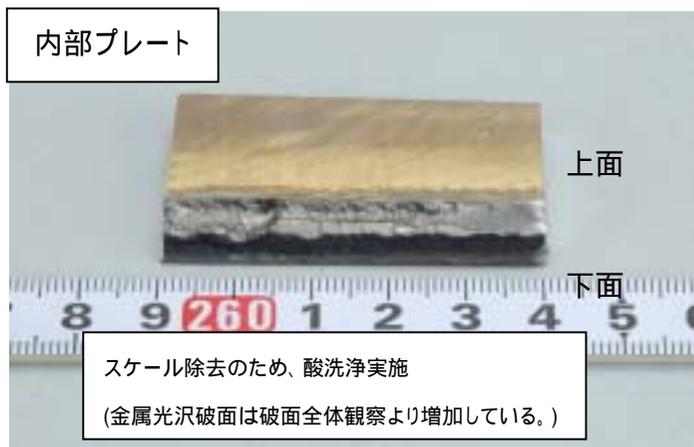
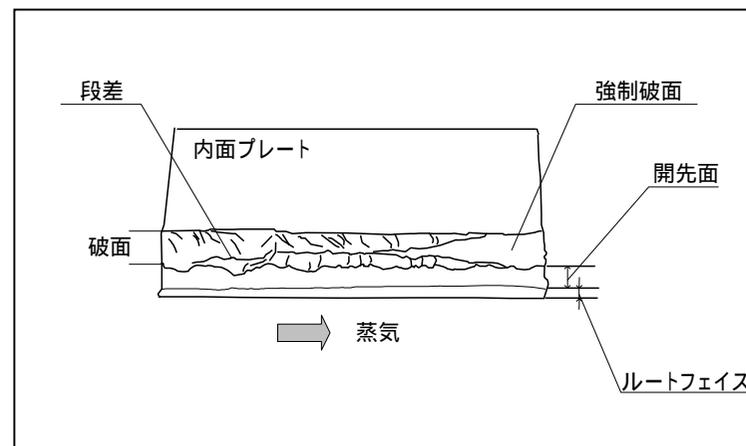
金属調査結果(破面観察(B部最終端部))

- ・内部プレート側には、ルートフェイスと開先面が連続しており、開先先端部に未溶着部分が生じていることが認められた。
- ・破面に、蒸気の流れ方向と平行に連続した段差が付いていることが認められた。

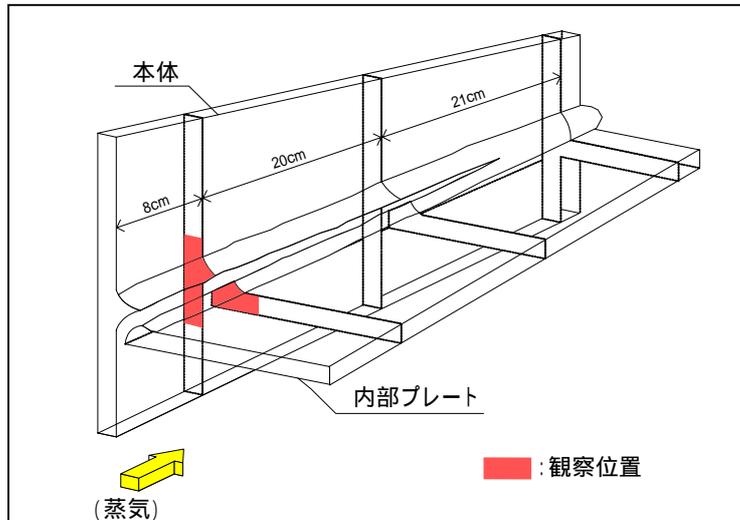
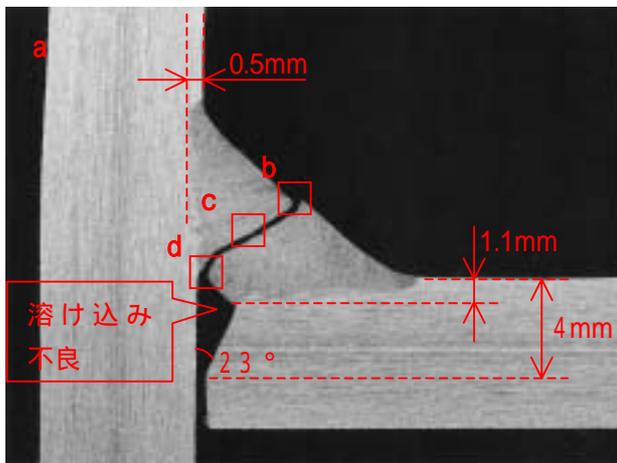
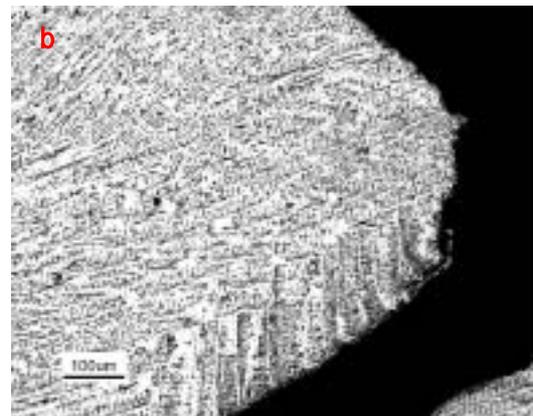
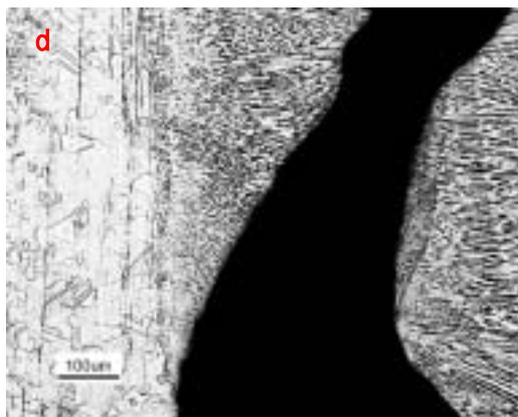
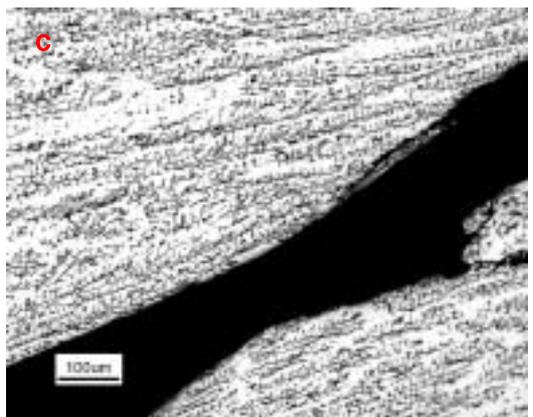
金属調査結果(断面ミクロ観察(A部))

- ・割れは、枝分かれのない粒内割れであり、材料欠陥、腐食ピットは認められなかった。
- ・溶接部に、溶け込み不良が認められた。
- ・割れが接近し破断したことを示す破面中央付近での屈曲が確認されたことより、起点は溶け込み不良部および溶接外表面にあることが確認された。
- ・溶け込み不良部の形状から、開先角度は約 23° 、開先深さは約4mmと推定される。(設計仕様：開先角度 45° 、開先深さ4.8mm)

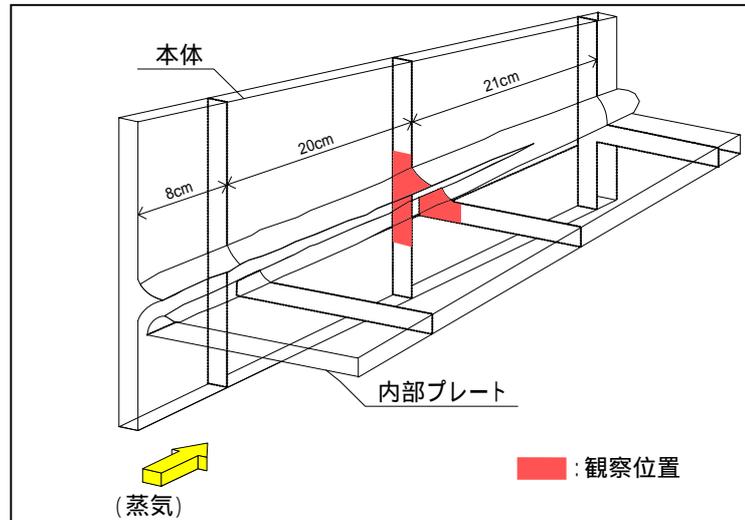
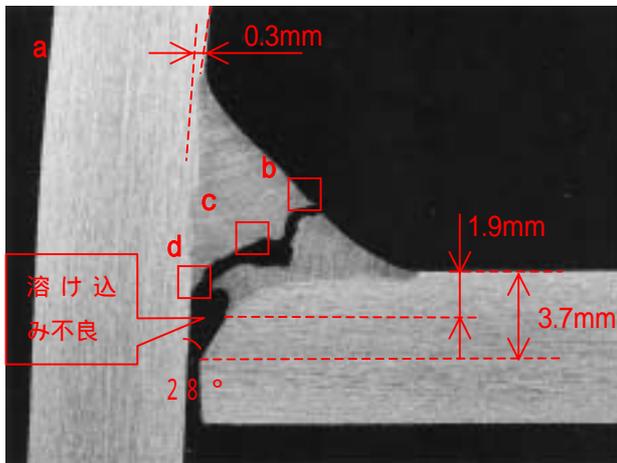
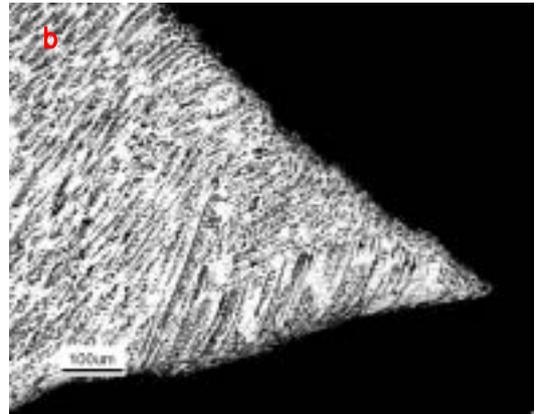
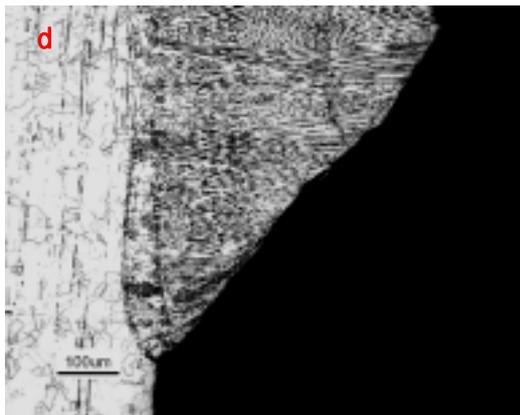
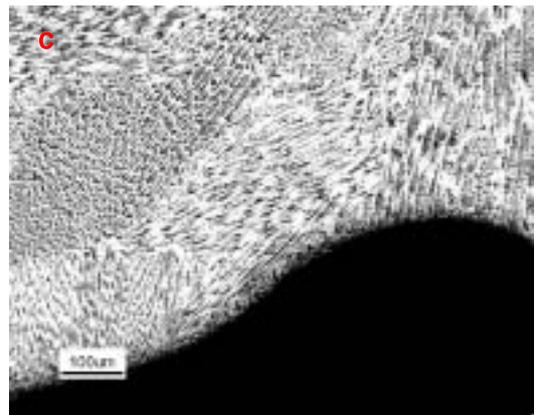
金属調査結果(断面ミクロ観察(A部))

- ・割れは、枝分かれのない粒内割れであり、材料欠陥、腐食ピットは認められなかった。
- ・溶接部に溶け込み不良が認められた。
- ・割れが接近し破断したことを示す破面中央付近での屈曲が確認されたことより、起点は溶け込み不良部および溶接外表面にあることが確認された。
- ・溶け込み不良部の形状から、開先角度は約 28° で、開先深さは約 3.7mm と推定される。

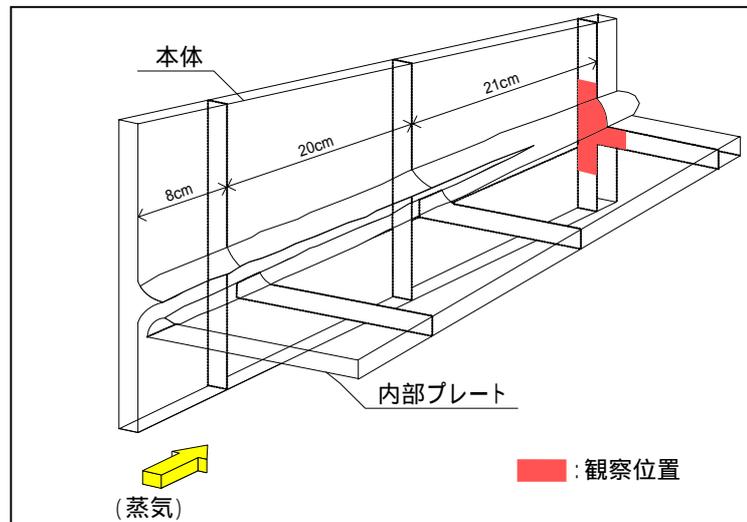
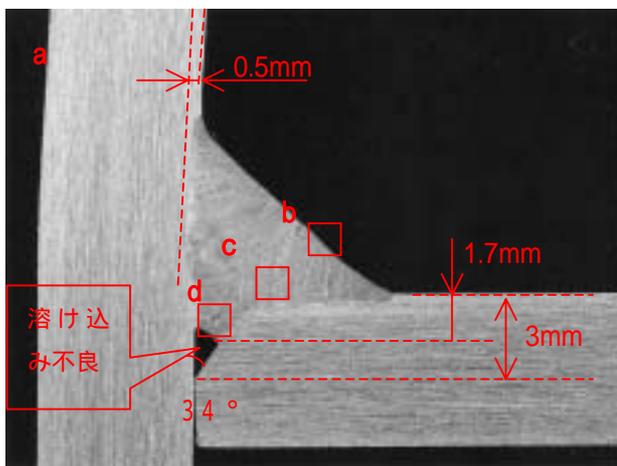
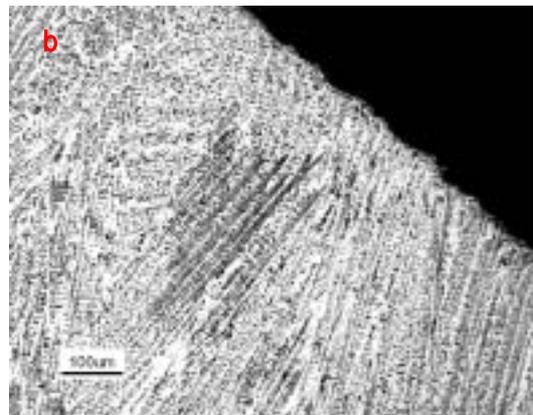
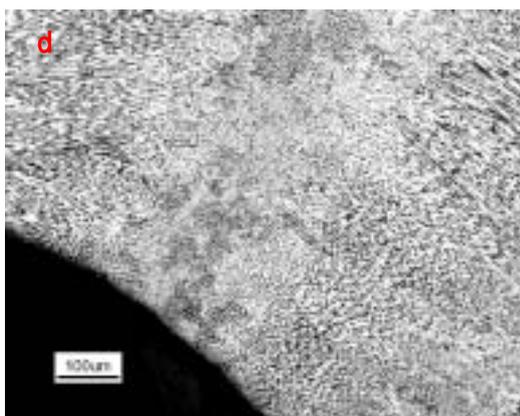
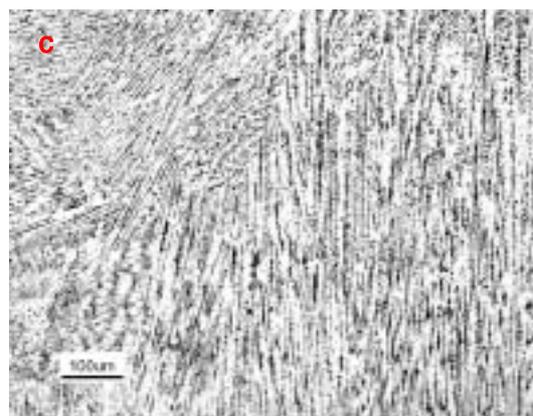
金属調査結果(断面ミクロ観察(A部))

- ・材料欠陥、腐食ピットは認められなかった。
- ・溶接部に溶け込み不良部が認められた。
- ・溶け込み不良部の形状から、開先角度は約34°、開先深さは約3mmと推定される。

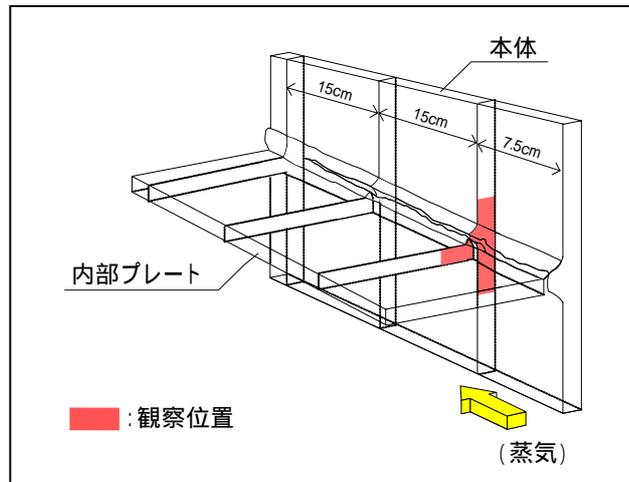
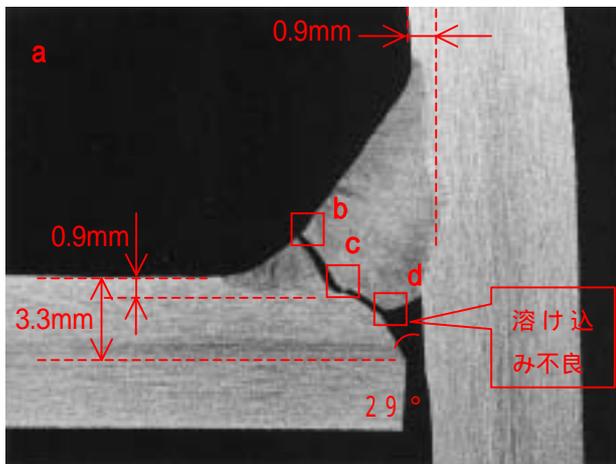
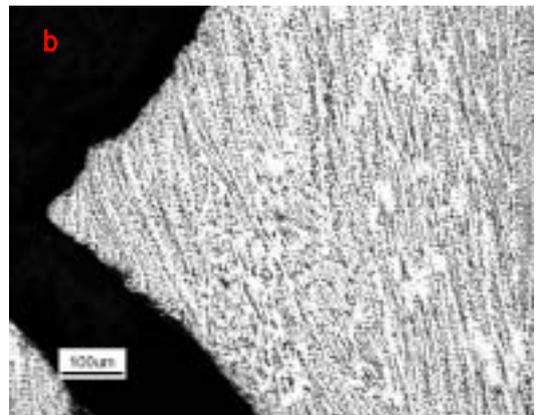
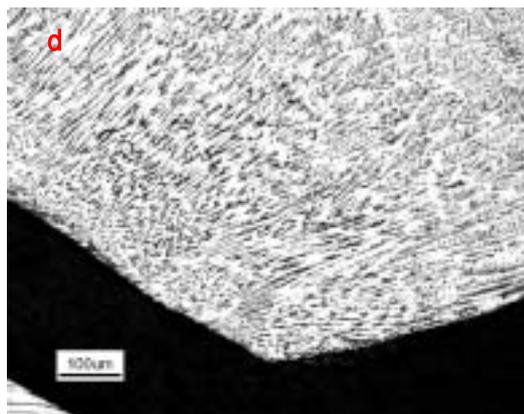
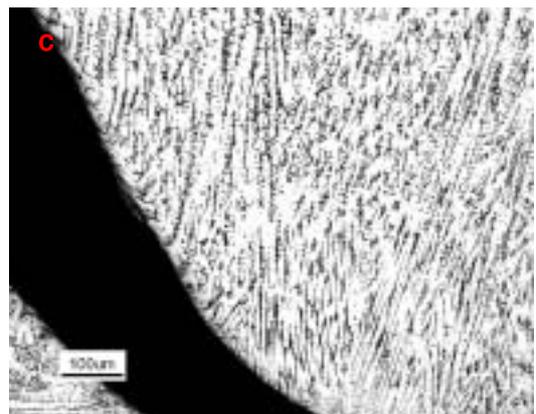
金属調査結果(断面ミクロ観察(B部))

- ・割れは、枝分かれのない粒内割れであり、材料欠陥、腐食ピットは認められなかった。
- ・溶接部に、溶け込み不良が認められた。
- ・割れが接近し破断したことを示す破面中央付近での屈曲が確認されたことより、起点は溶け込み不良部および溶接外表面にあることが確認された。
- ・溶け込み不良部の形状から、開先角度は約29°、開先深さは約3.3 mmと推定される。(設計仕様：開先角度45°、開先深さ4.8 mm)

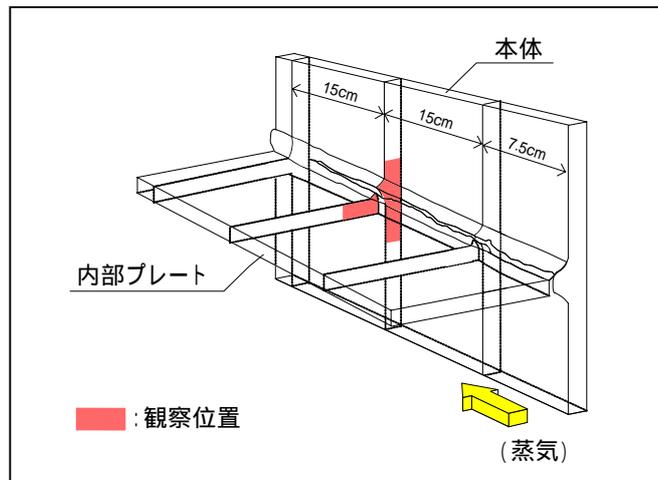
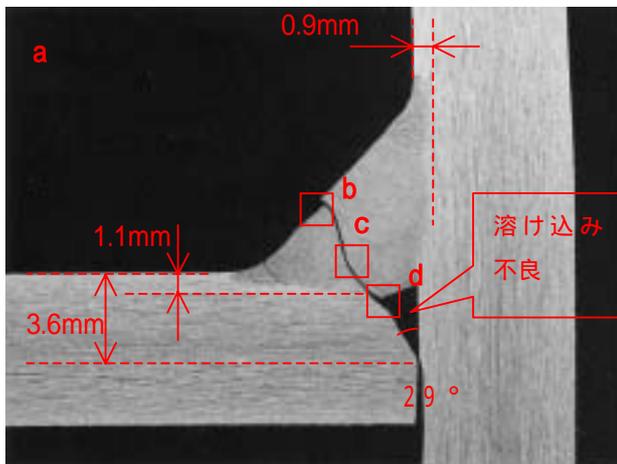
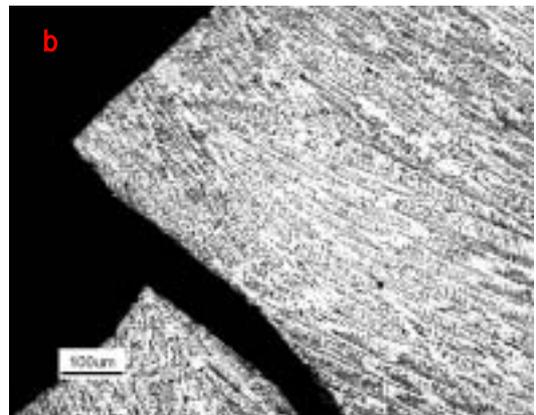
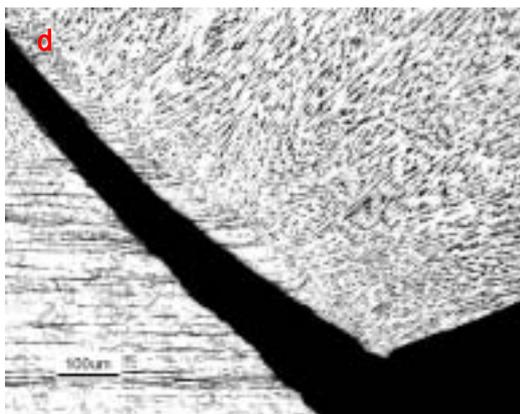
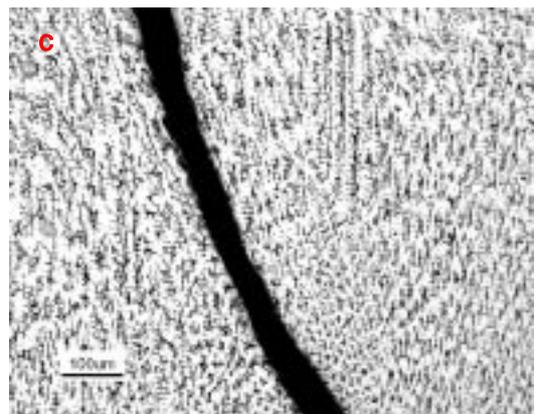
金属調査結果(断面ミクロ観察(B部))

- ・割れは、枝分かれのない粒内割れであり、材料欠陥、腐食ピットは認められなかった。
- ・溶接部に溶け込み不良が認められた。
- ・割れが接近し破断したことを示す破面中央付近での屈曲が確認されたことより、起点は溶け込み不良部および溶接外表面にあることが確認された。
- ・溶け込み不良部の形状から、開先角度は約 29° で、開先深さは約 3.6mm と推定される。

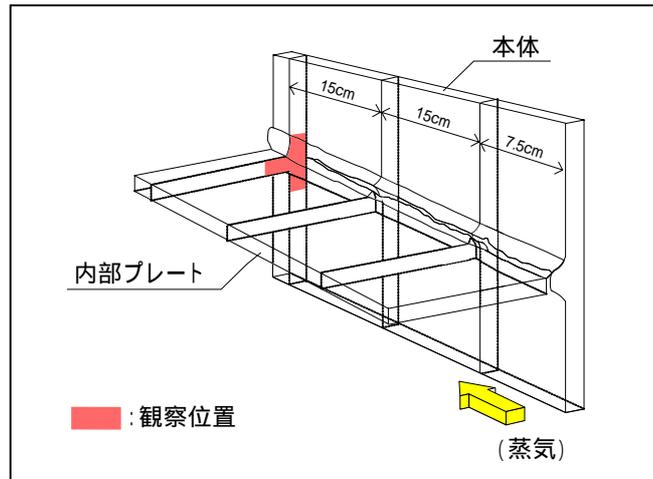
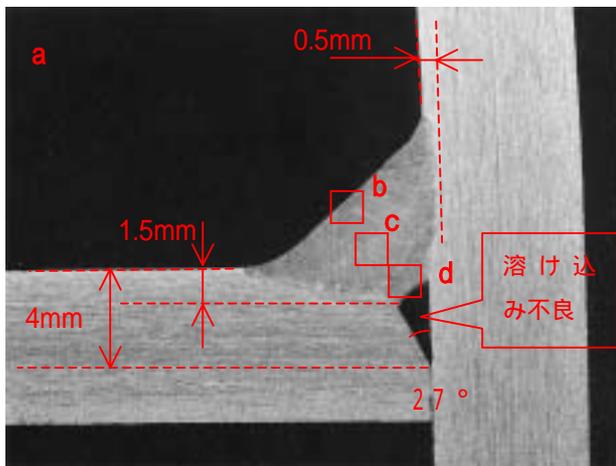
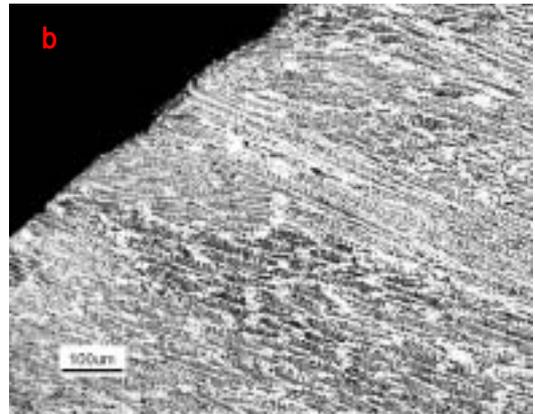
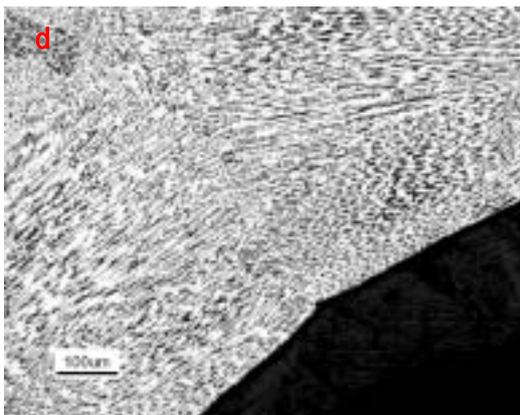
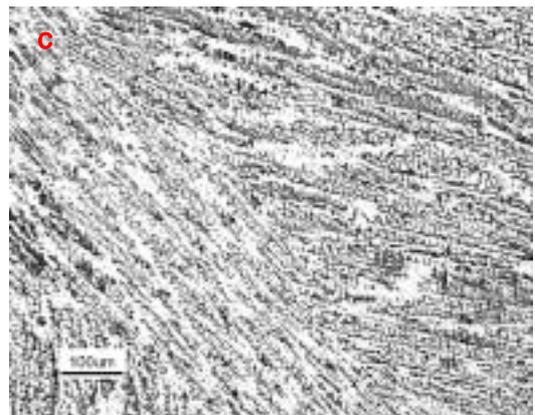
金属調査結果(断面ミクロ観察(B部))

- ・材料欠陥、腐食ピットは認められなかった。
- ・溶接部に溶け込み不良部が認められた。
- ・溶け込み不良部の形状から、開先角度は約 27° 、開先深さは約4mmと推定される。
