金属調査結果(のど厚測定)

## 疲労による割れの発生に関する評価

# 事象発生 の 推定メカニズム

## 蒸気整流板復旧概要(当該蒸気整流板)

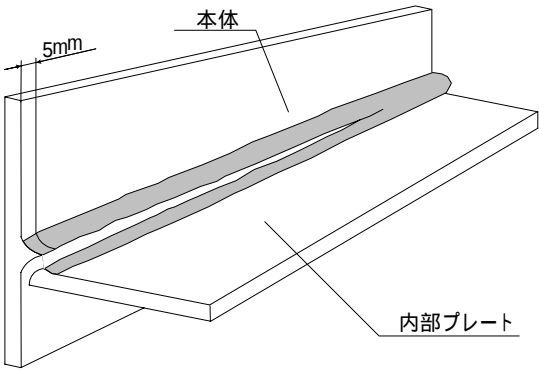
| A 部 | B 部 |
|---|---|
| <p>測定箇所：<br/>蒸気入口側端部から 5 mm</p> | <p>測定箇所：<br/>蒸気入口側端部から 5 mm</p> |
| <p>溶接部割れ箇所</p> | <p>母材割れ箇所</p> |
| のど厚約 4 mm | のど厚約 6 mm |

断面マイクロ観察により、蒸気入口近傍の溶接部ののど厚寸法を測定した結果、B 部に比べ A 部の寸法が小さいことを確認した。

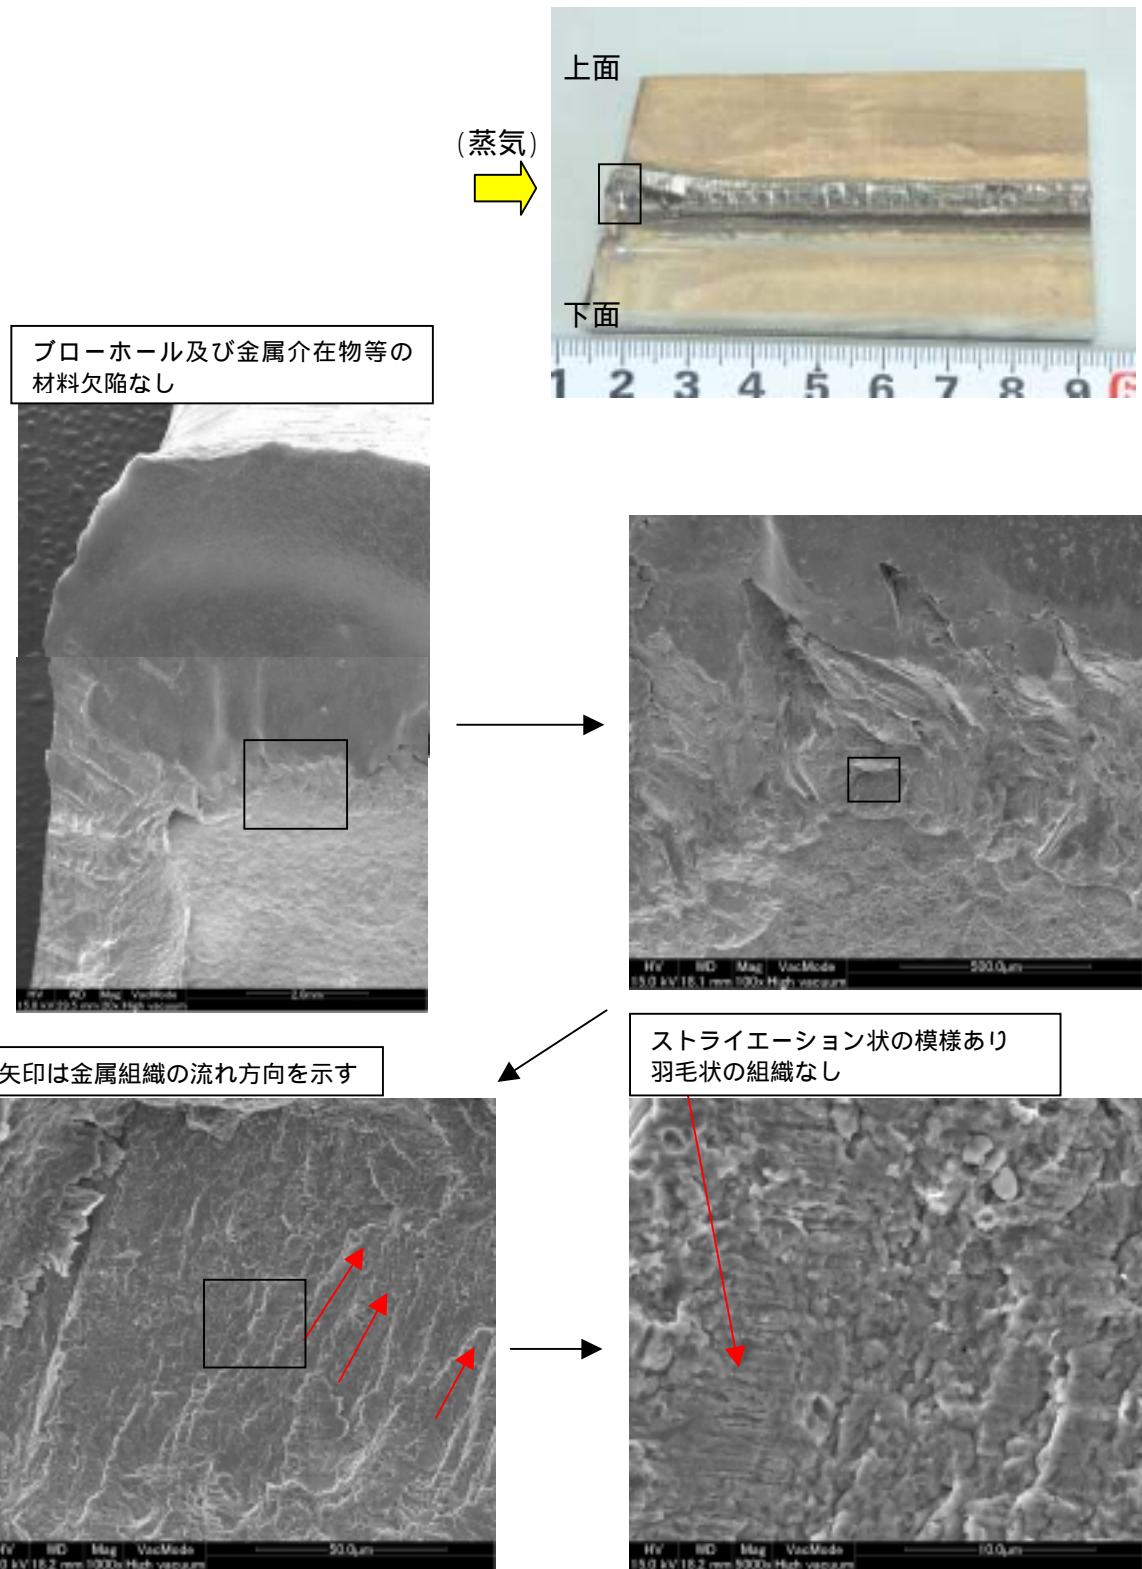
## 金属調査結果(破面SEM観察(A部蒸気入口部))

- ・破面には、疲労破面に特有なストライエーション状の模様が認められた。
- ・羽毛状の組織や材料欠陥等は認められなかった。
- ・破面には、割れ最終端方向に下面から斜めに進展した金属組織の流れ模様が認められた。

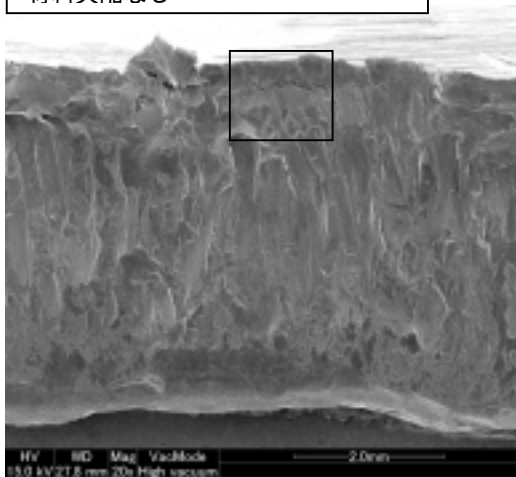
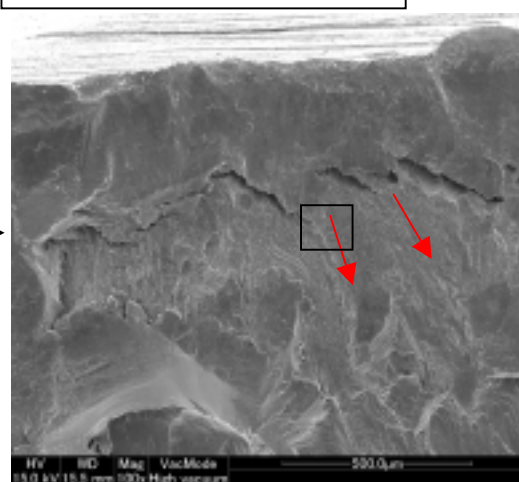
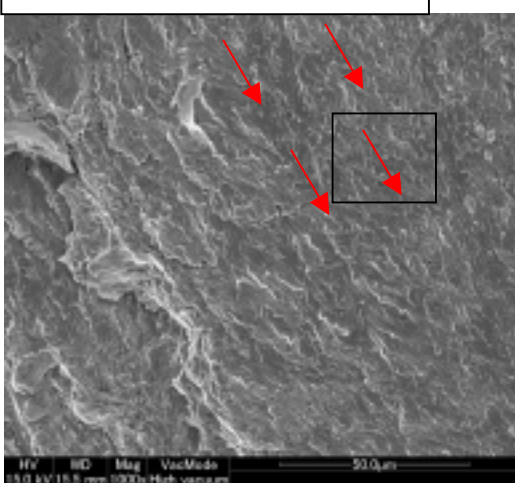
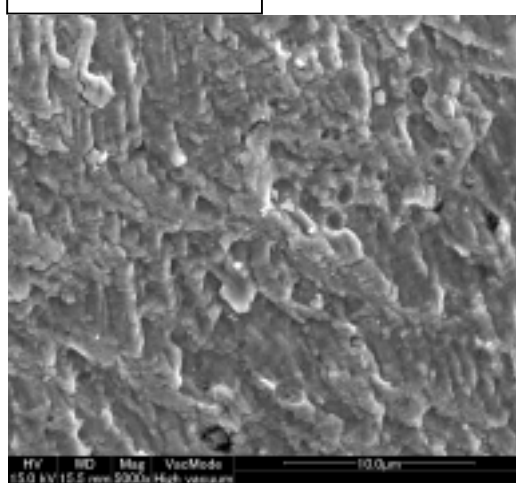
## 金属調査結果(破面SEM観察(A部中間部))

ブローホール及び金属介在物等の  
材料欠陥なし

矢印は組織の流れ方向を示す

矢印は金属組織の流れ方向を示す

羽毛状の組織なし

- ・破面には、割れ最終端方向に上面から斜めに進展した金属組織の流れ模様が認められた。
- ・羽毛状の組織や材料欠陥等は認められなかった。

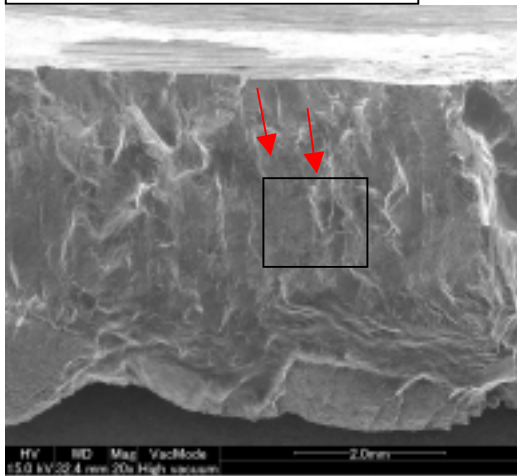
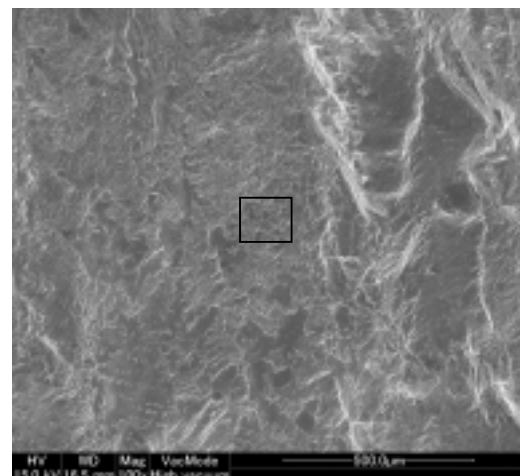
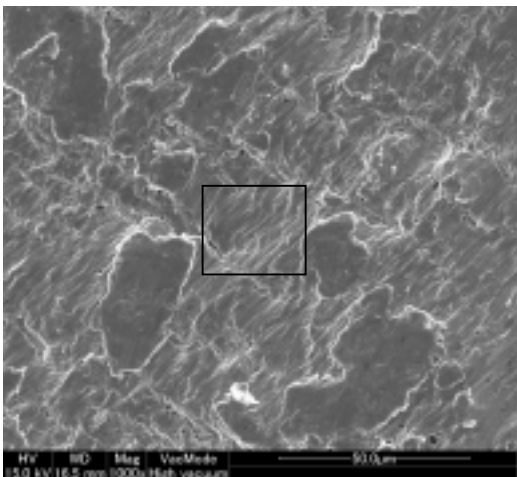
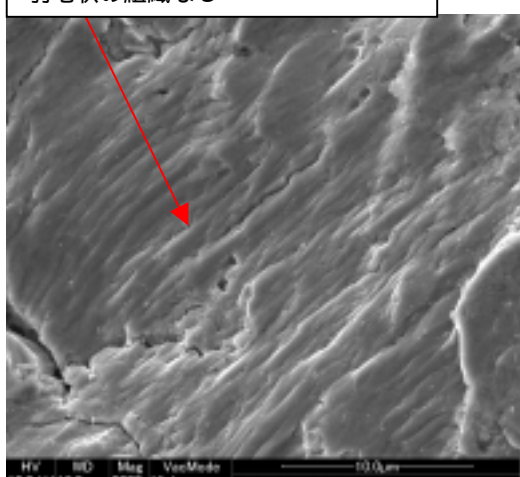
# 金属調査結果(破面SEM観察(A部最終端部))

ブローホール及び金属介在物等の  
材料欠陥なし

矢印は金属組織の流れ方向を示す

ストライエーション状の模様あり  
羽毛状の組織なし

- ・破面には、疲労破面に特有なストライエーション状の模様が認められた。
- ・羽毛状の組織や材料欠陥等は認められなかった。

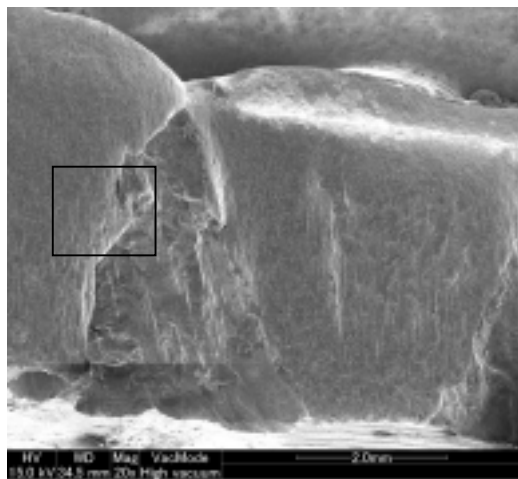
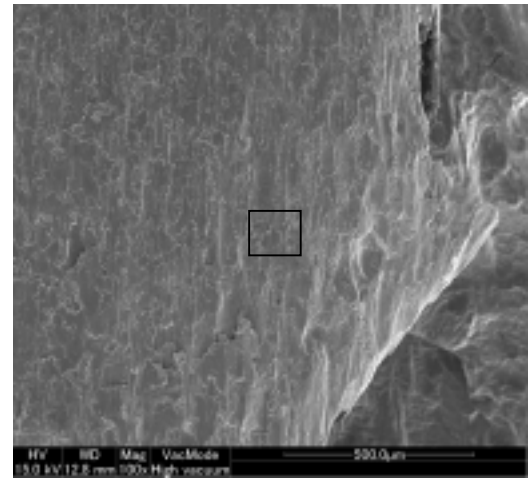
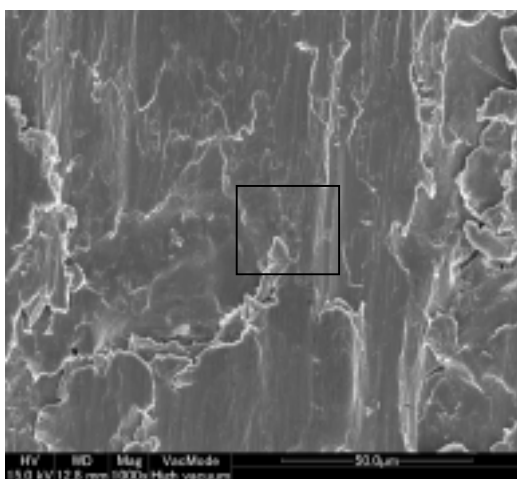
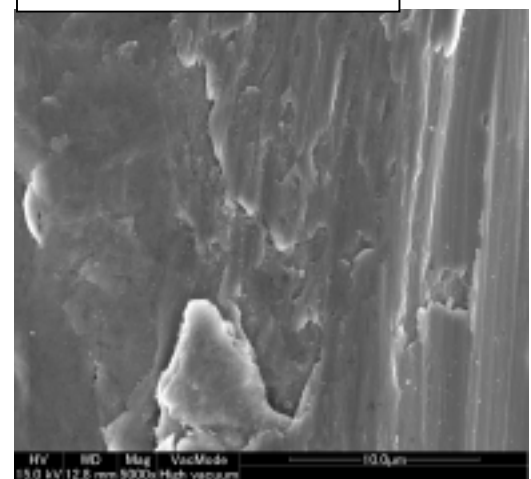
# 金属調査結果(破面SEM観察(B部蒸気入口部))

・破面は、打撃および摺動により損傷していた。

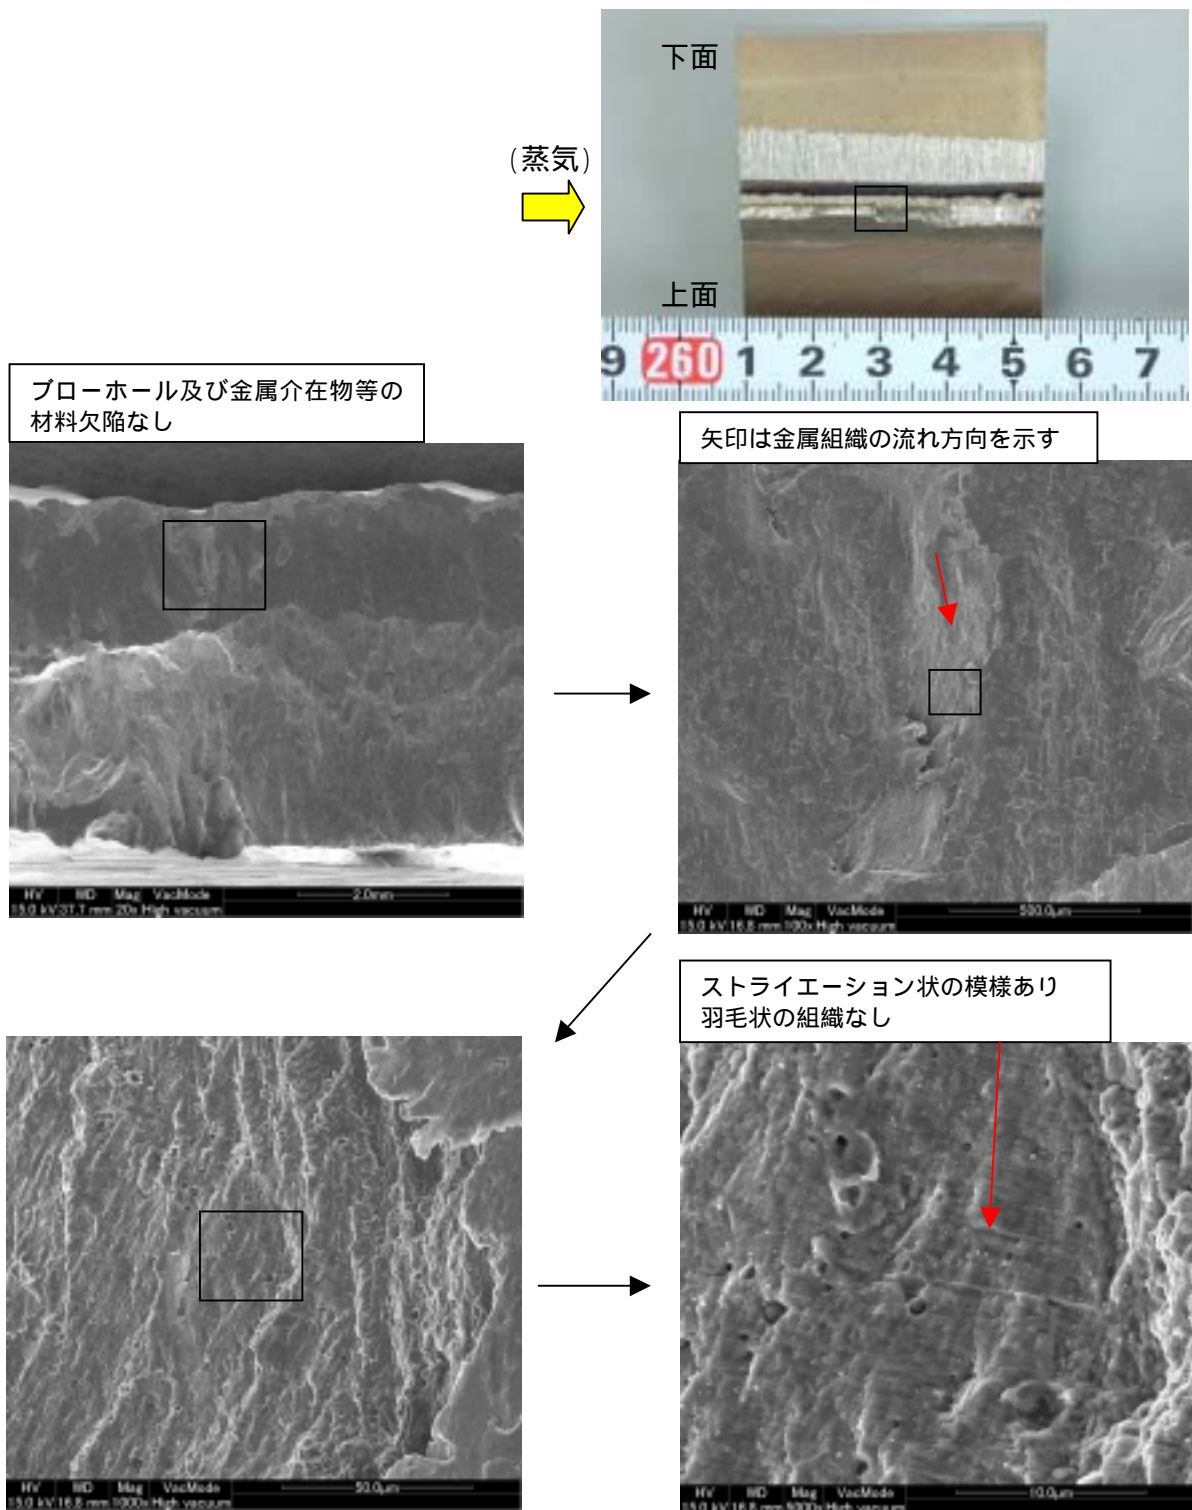
## 金属調査結果(破面SEM観察(B部中間部))

- ・破面には、上面から下面方向に進展した金属組織の流れ模様が認められた。
- ・破面には、疲労破面に特有なストライエーション状の模様が認められた。
- ・羽毛状の組織や材料欠陥等は認められなかった。

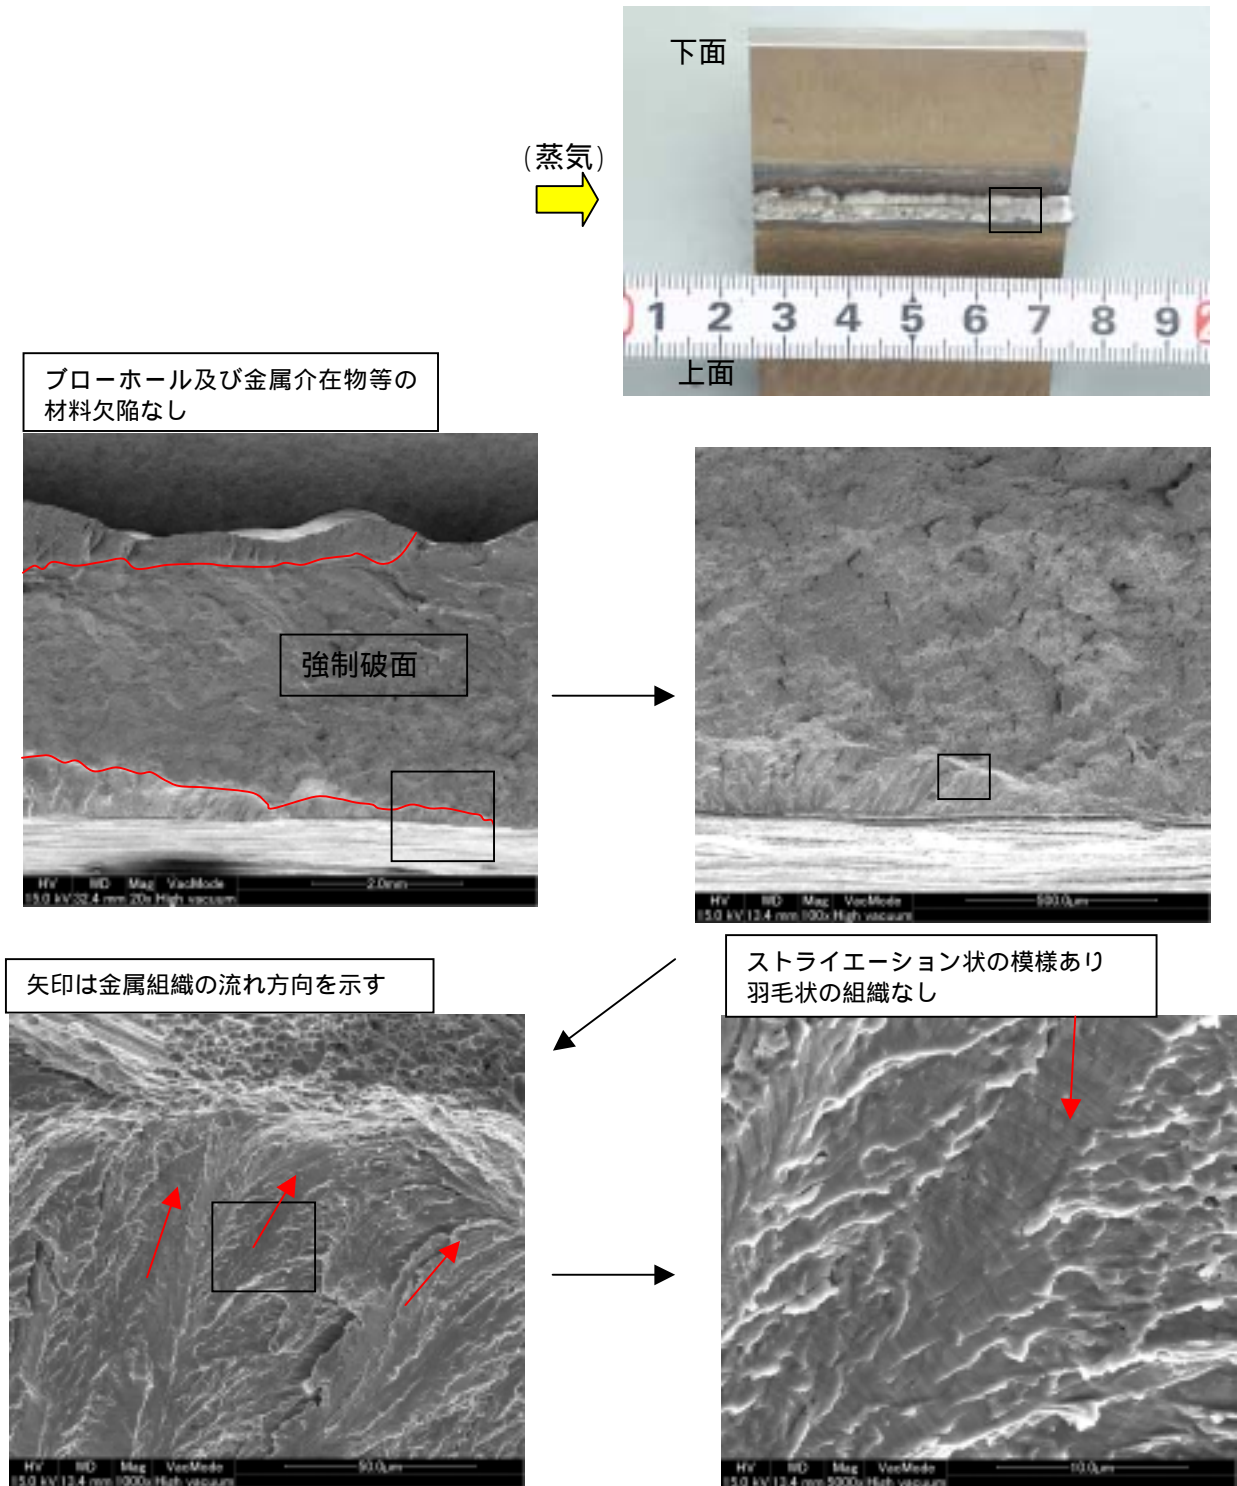
## 金属調査結果(破面SEM観察(B部最終端部))

- ・破面には、疲労破面に特有なストライエーション状の模様が認められた。
- ・破面には、割れ最終端方向に下面から斜めに進展した金属組織の流れ模様が認められた。
- ・羽毛状の組織や材料欠陥等は認められなかった。

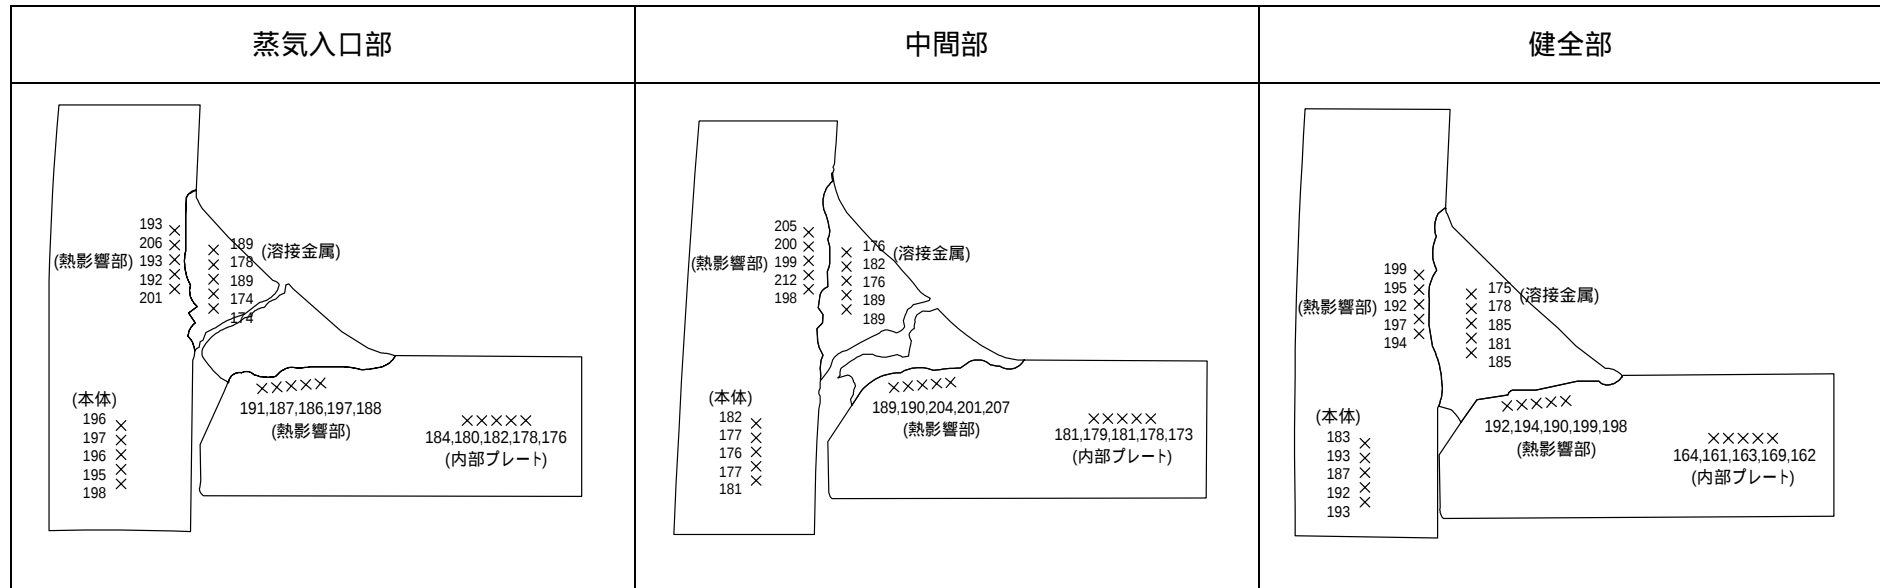
## 金属調査結果(硬度測定)(割れA部)

- ・規格値(素材)は、金属組織の均質化熱処理を施した素材に対するものである。
- ・熱影響部では溶接時の入熱により金属組織や残留応力が変化するため、熱影響部の硬さは一般的に高くなる個所も存在することが知られているが、本測定結果では、規格値(素材)とほぼ同等であることから問題はない。

割れA部近傍の硬度を測定した結果、規格値に対して、問題となる硬化は認められなかった。

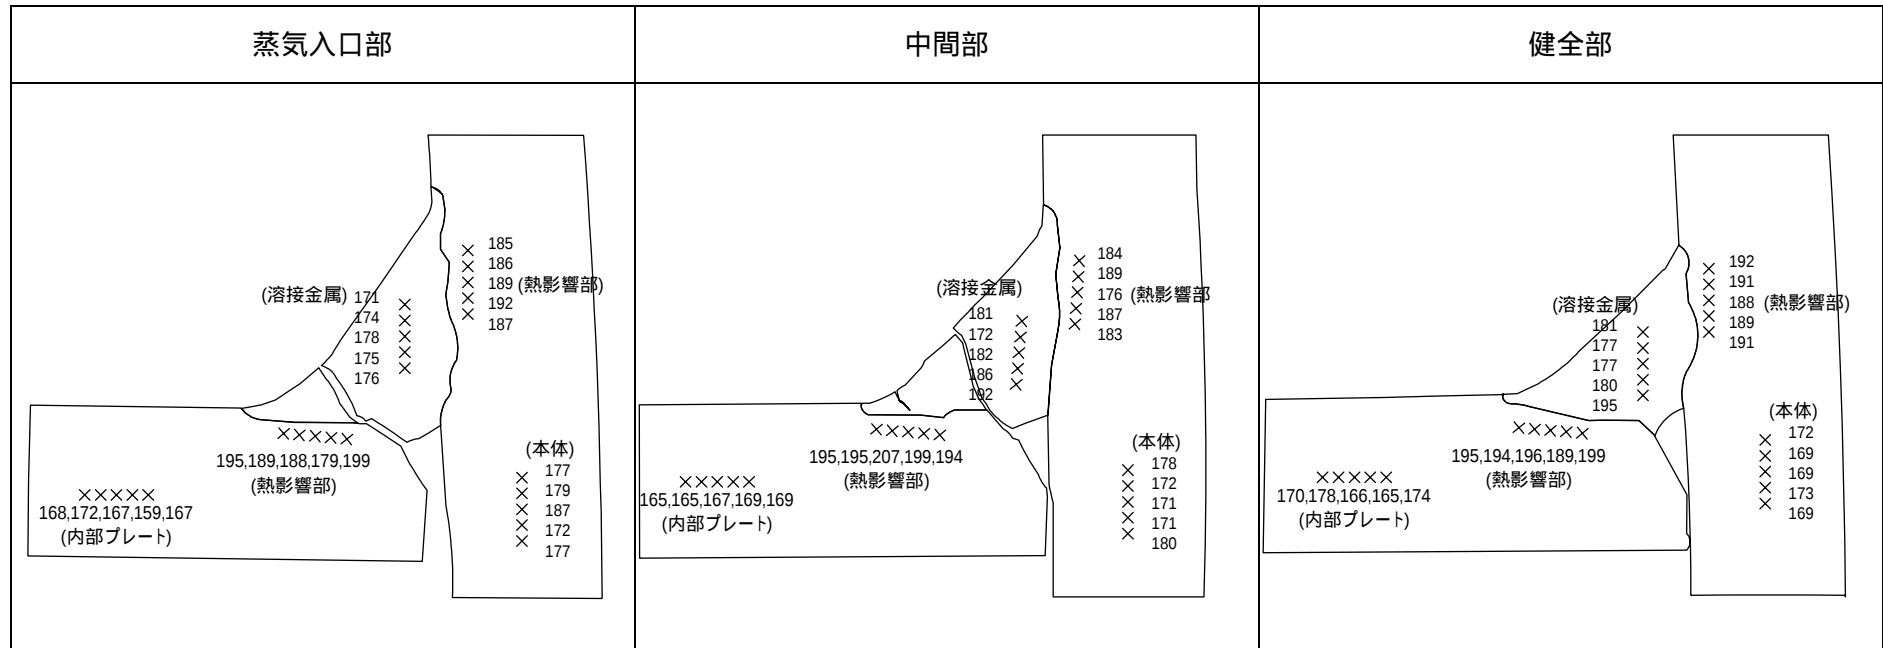
## 金属調査結果(硬度測定)(割れB部)

割れB部近傍の硬度を測定した結果、規格値に対して、問題となる硬化は認められなかった。

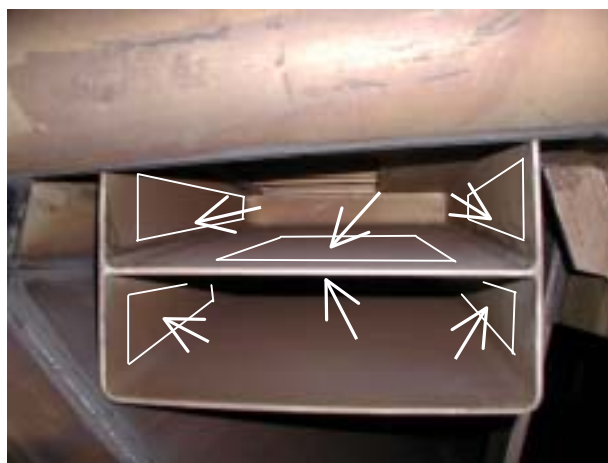
左側蒸気整流板

蒸気整流板の付着塩分量を測定した結果、判定値を満足しており問題ないことを確認した。

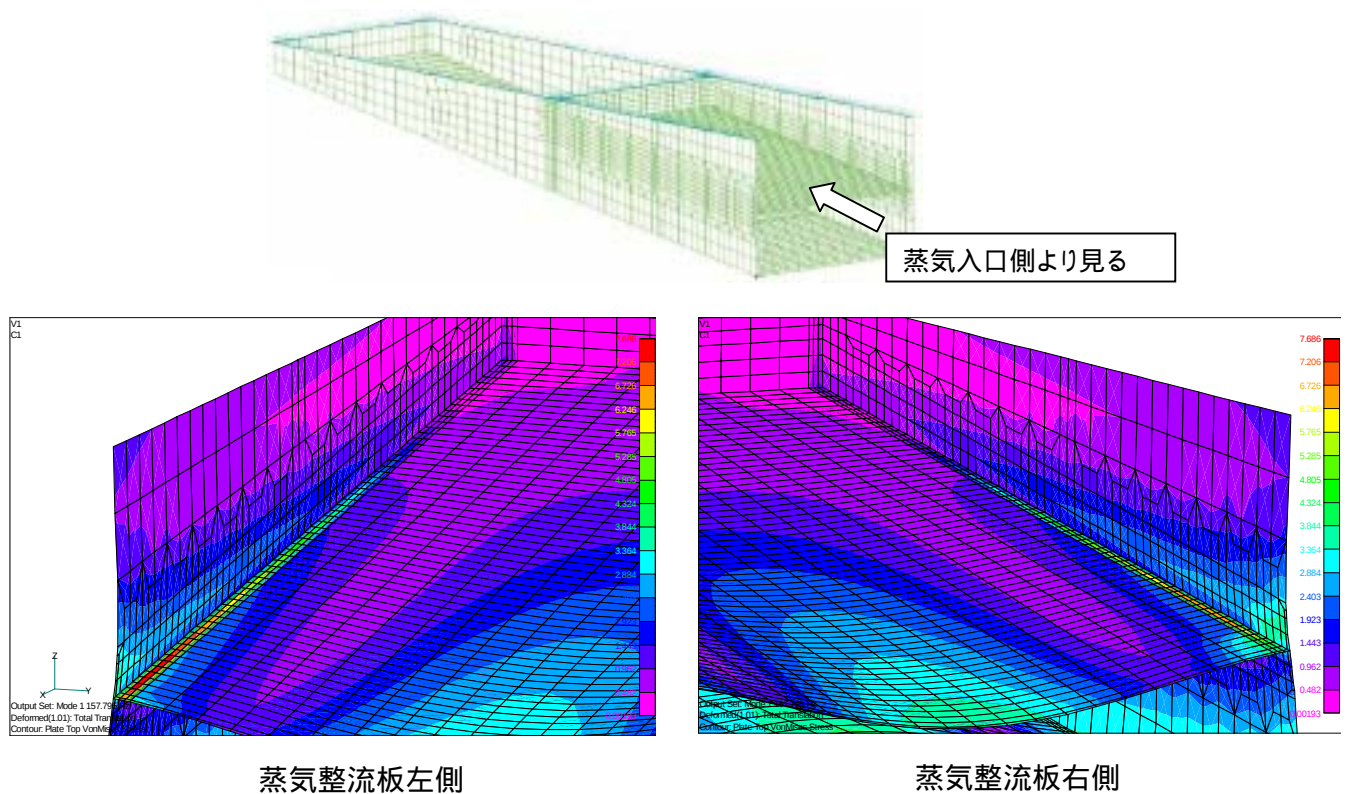
図3 応力コンター図(無次元量)

振動応答解析の結果、最も大きな応力が生じた位置( 蒸気整流板左側、入口より 35mm ) について、ソリッド要素でモデル化し、汎用構造解析コード ( ABAQUS ) により変動応力を算出した。

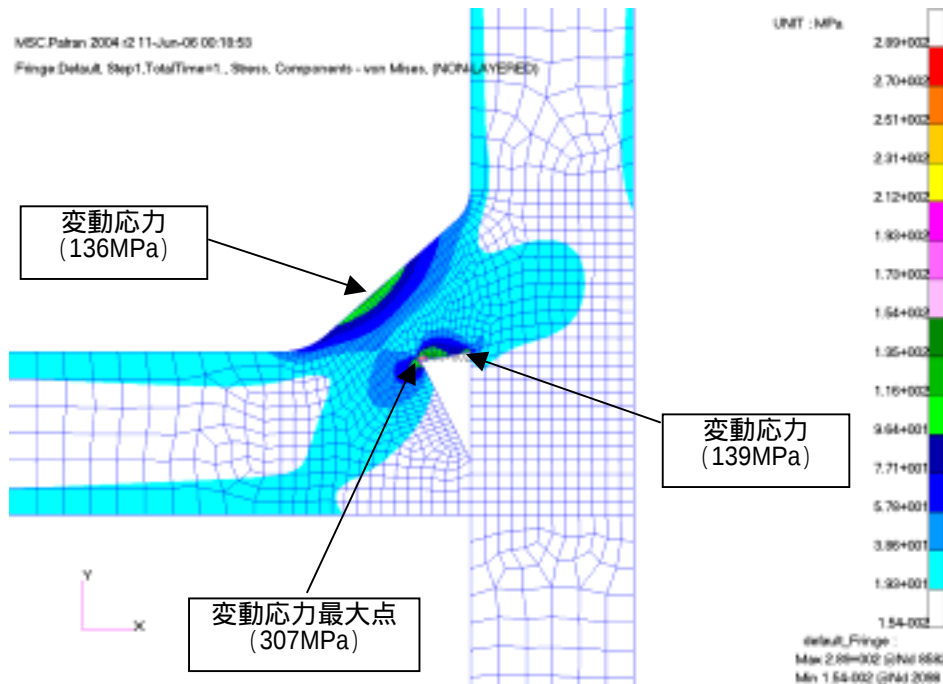
図 4 変動応力解析結果

算出された変動応力は疲労限を上回り、疲労損傷が発生し得ることを確認した。

| 変動応力(MPa) | 疲労限 (MPa) | 疲労損傷の可能性 |
|---|---|---|
| 307 | 188 | 有 |

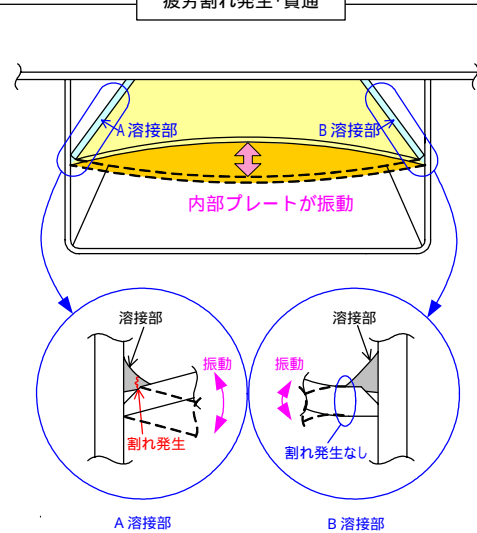
## 疲労割れ発生・貫通

変動応力が疲労限を上回る溶け込み不良より  
疲労割れが発生・進展し、貫通。

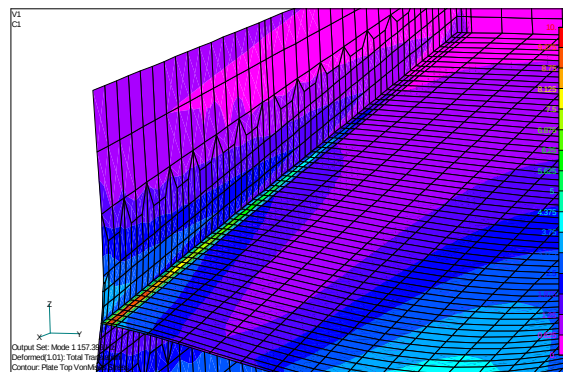
のど厚 3mm の場合の応力コンター図

疲労割れは変動応力の大きな蒸気入口部に発生し、流体加振力による変動応力が下図に示すとおり母材に比べ溶接部の方が大きいため、割れは内部プレートと本体との溶接部を進展する。

このため、破損部の形状は、内部プレートの大きさの長方形板(659mm × 394mm)を想定する。
