伊方発電所第2号機  
制御棒位置のずれについて

平成18年12月  
四国電力株式会社

伊方発電所第2号機制御棒位置のずれについて

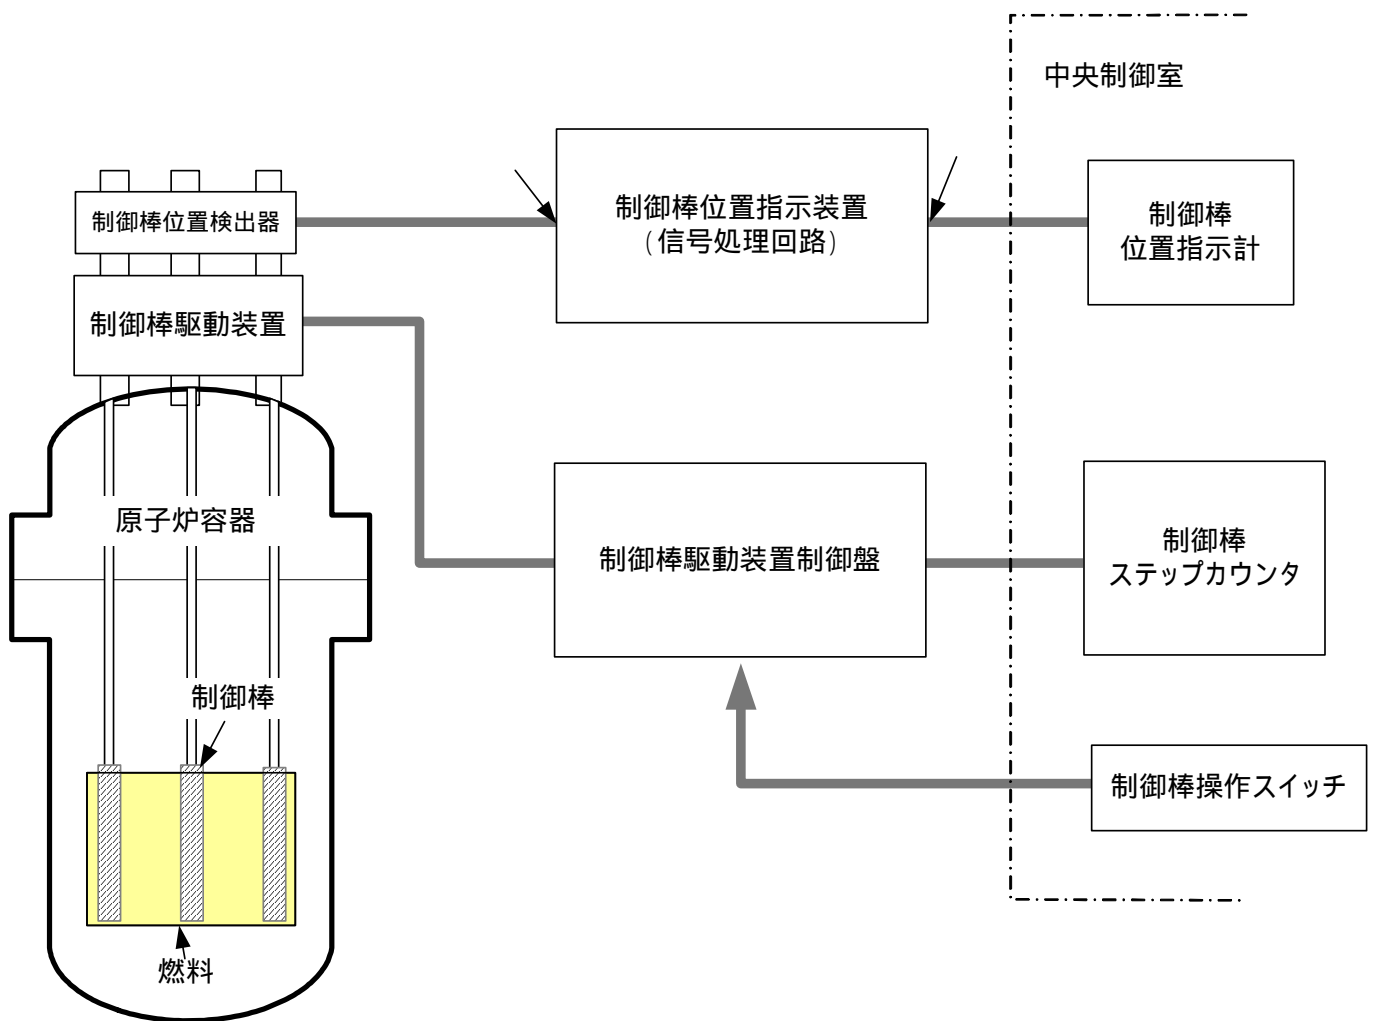
伊方発電所2号機制御棒位置指示装置概略系統図

制御バンクDの制御棒位置指示について、RPI盤にて入出力値を確認した結果、C-7の制御棒クラスタ2次コイル電圧が、他の3本に比べ低い値であった。また、炉物理検査における反応度データとも整合していることから、RPIは健全であると判断した。

制御棒クラス	2次コイル(V)	タップ電圧(V)	カード出力(V)	換算値(STEP)	制御棒位置指示計 [中央制御室](STEP)
C-7	13.82	4.89	2.805	187	187
G-3	14.16	5.38	3.139	209	209
G-11	14.01	5.30	3.129	209	208
K-7	14.11	5.33	3.138	209	209

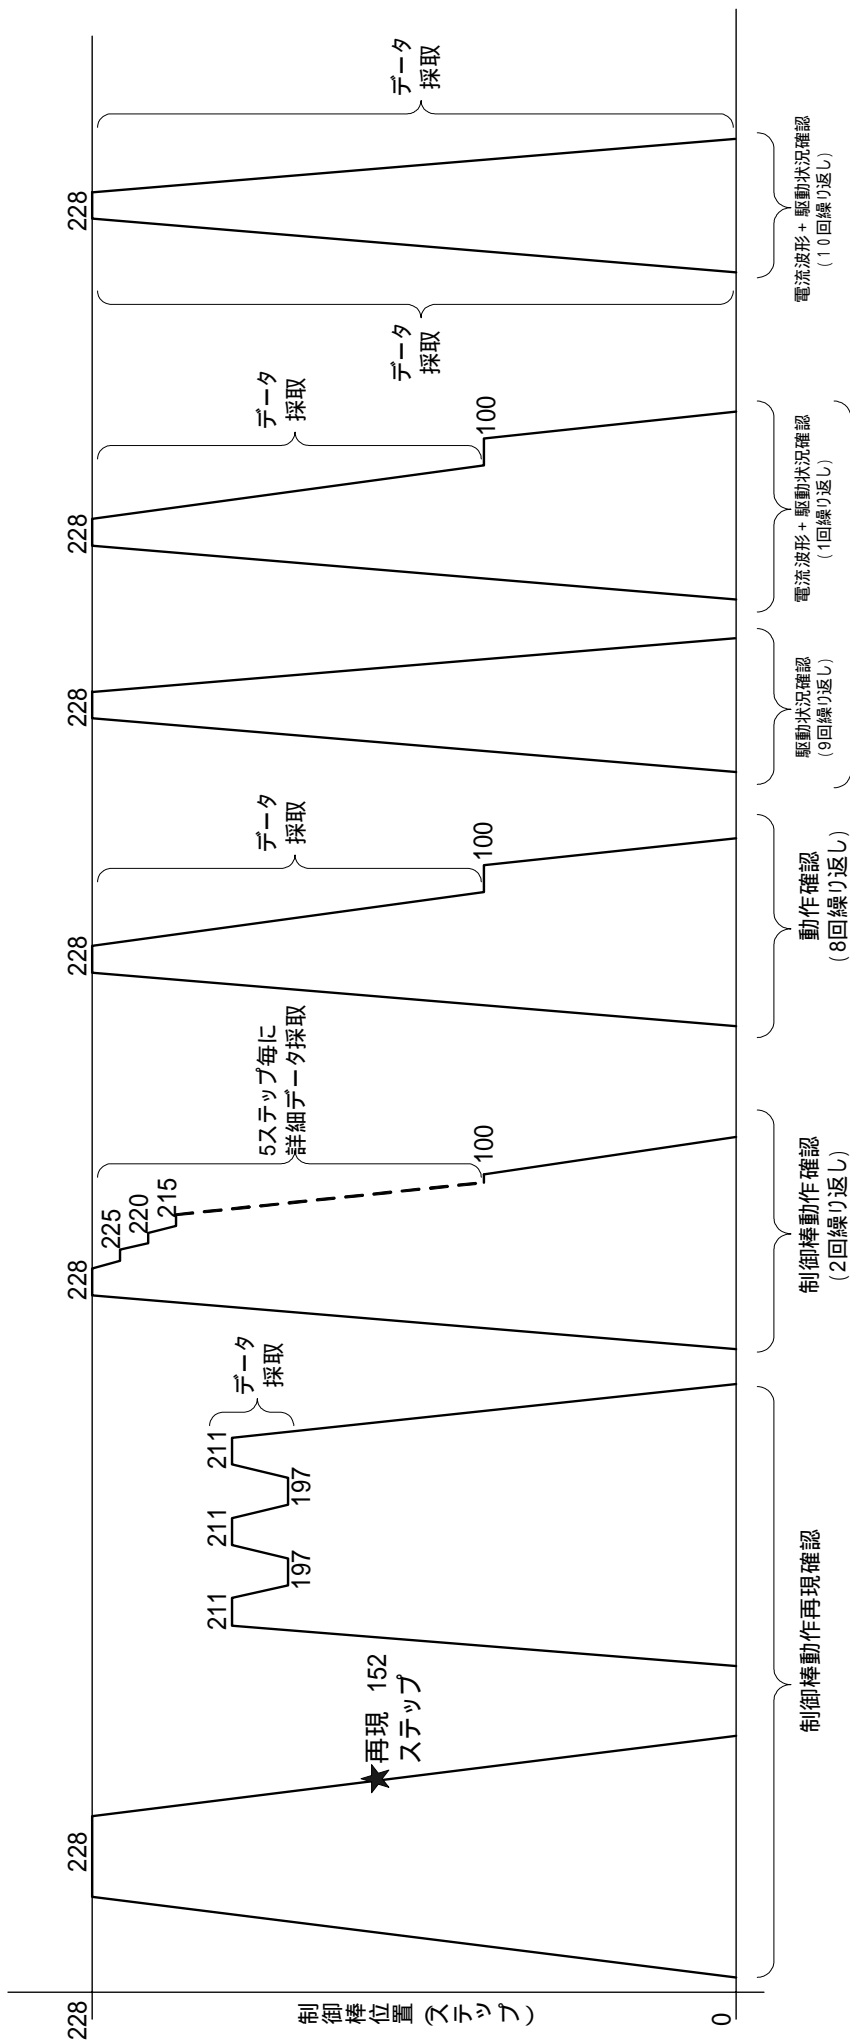
# 制御バンクDの動作確認要領

全挿入～全引き抜き～全挿入を8回繰り返し実施し、電流波形を確認した。その結果、同じ制御棒（C-7）において2回目および4回目の可動つかみコイルの電流波形の1カ所に可動つかみ部の動作の遅れと思われる波形の乱れが認められた。なお、制御棒の位置ずれの発生はなかった。

繰り返し動作確認で2回の電流波形の乱れが認められたことから再度全挿入～全引き抜き～全挿入の駆動状況確認を9回と電流波形の確認および駆動状況の確認1回を1セットとして2セット(合計20回)繰り返し実施したが、電流波形や動作シーケンスおよび駆動状況のいずれにも異常は認められなかった。

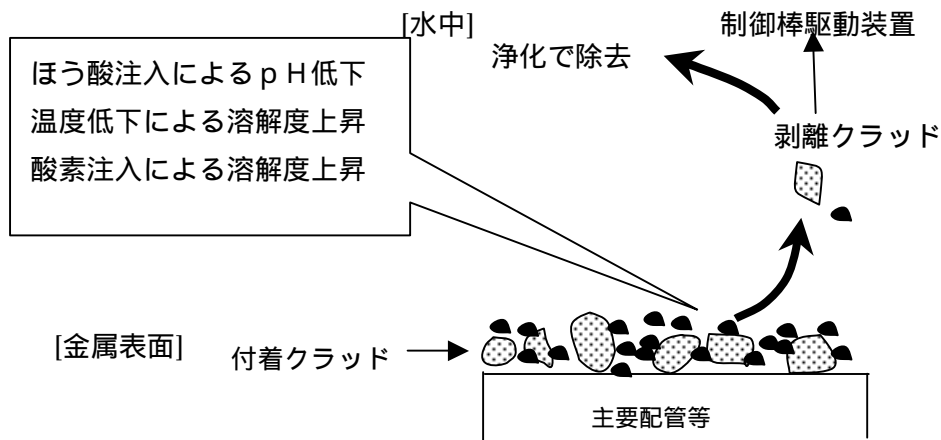
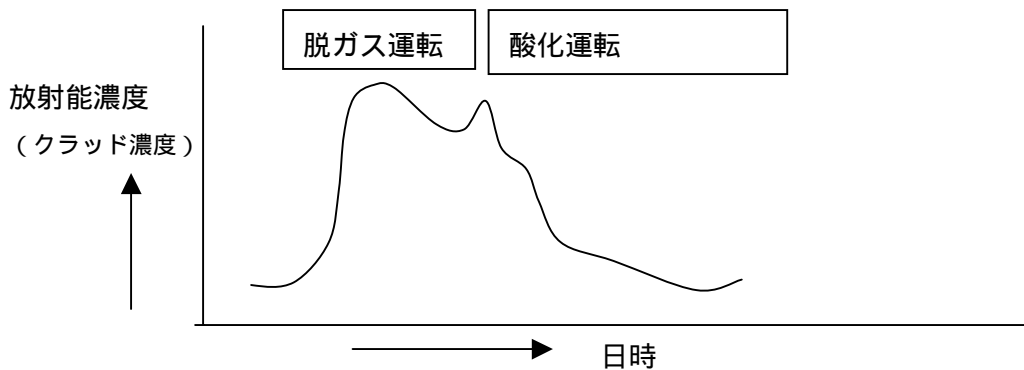
## クラッド付着のメカニズム

配管等に付着した付着クラッドにはコバルト等放射性物質が多く含まれるため、定検開始時定検時の被ばくを低減するため、脱ガス運転および酸化運転を行い、水溶性クラッドを溶出させるとともに非水溶性クラッドの剥離を促進する。

クラッドのほとんどは浄化設備により除去されるが、一部制御棒駆動装置の狭い隙間に侵入する。水溶性クラッドは水抜き操作により除去できるが、非水溶性クラッドは制御棒駆動装置に付着する。通常、多量のクラッドが制御棒駆動装置に持ち込まれることはなく、今回は偶発的に混入したものと考えられる。

- (1) 今後、制御棒駆動装置動作時には念入りに動作状況を確認する。
- (2) 制御棒動作試験時(2ヶ月毎)およびシステムフリーテスト時(2ヶ月毎)には制御棒を操作することから、念のため当面の間、制御棒動作時のデータを採取し、異常のないことを確認する。
- (3) プラント停止時には、1次冷却材中のクラッドが一時的に増加し、制御棒駆動軸にクラッドが付着し、起動時に制御棒駆動軸の操作により駆動装置に入りこむ可能性があるため、プラント停止時の脱ガス運転時および起動時においては、制御棒動作の間は浄化流量を最大とし、クラッドの低減に努める。  
また、通常運転中においてクラッド濃度は低濃度で安定しており同様な事象が発生する可能性は低い、クラッド濃度を適宜測定し、適切な浄化流量で管理する。

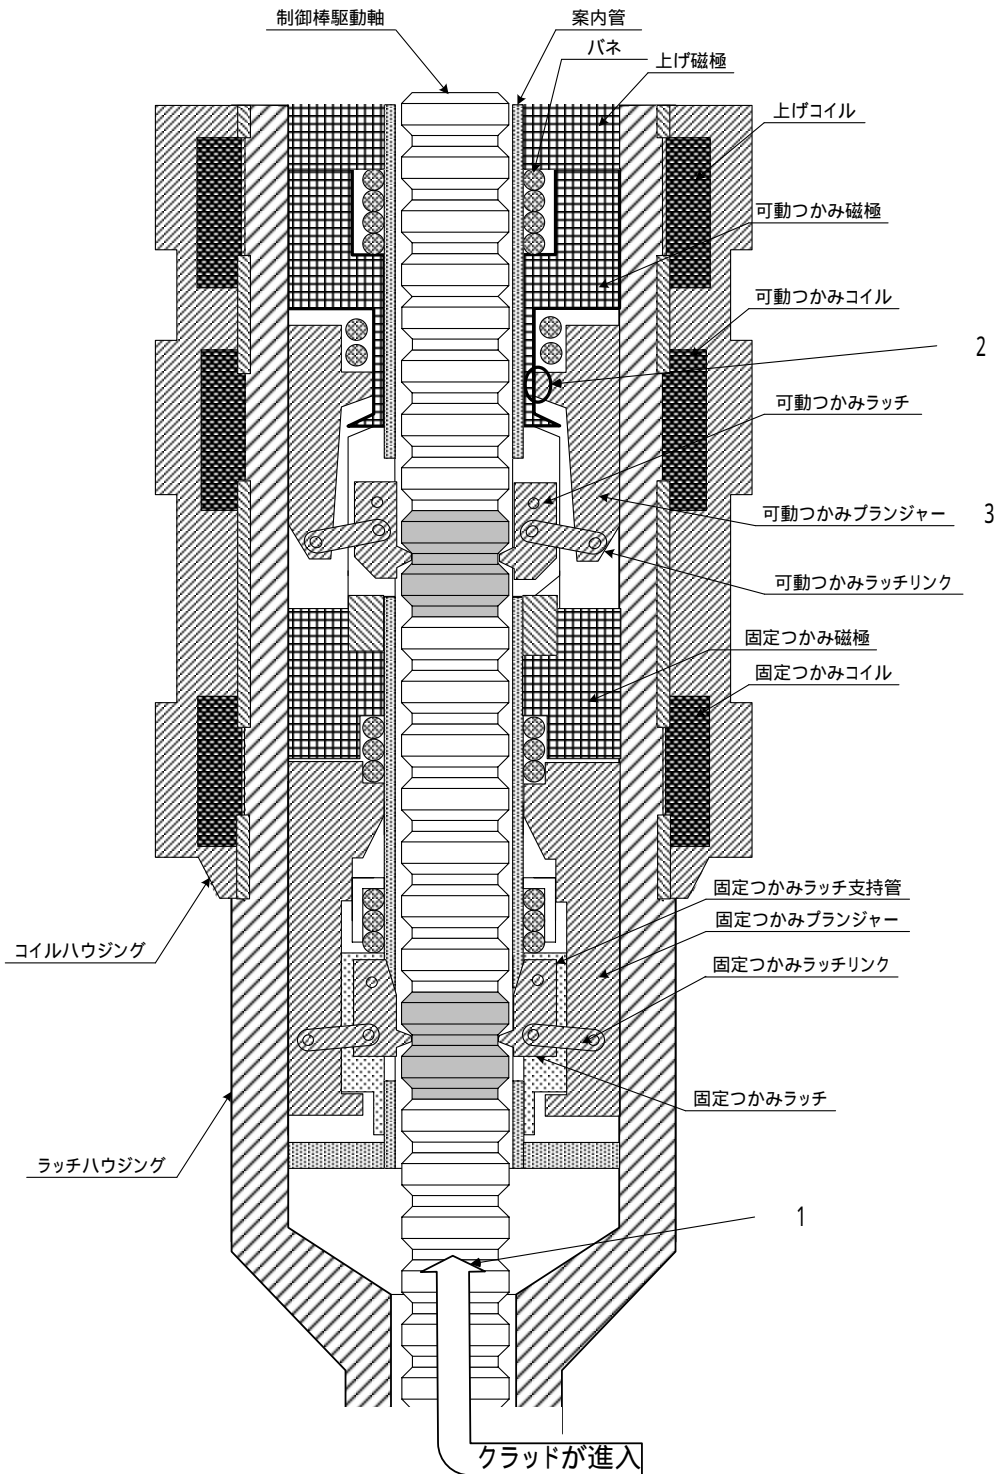
# クラッド付着のメカニズム

- ・ 進入したクラッドが駆動機構の可動つかみ部動作部分に付着した。
- ・ 微小なクラッド等の付着により可動つかみ部動作部分の摺動抵抗が通常に比べてやや高くなり、ラッチ部の動作時間遅れが発生した。
- ・ これにより、可動つかみラッチ部のツメが駆動軸の溝に十分かみ合わない状況となり、この状態で固定つかみラッチがはずれたことから、制御棒が自重により挿入された。
- ・ 約20ステップスリップした時点で、可動つかみラッチ部が駆動軸にかみ合い制御棒のスリップが停止した。

( 1 )の部分から、クラッドが制御棒駆動軸への付着等により侵入

( 2 )の可動つかみプランジャ摺動面に付着

( 3 )の可動つかみプランジャの摺動によりクラッドが剥離し、除去される。
