# 伊方発電所1号機 湿分分離加熱器B蒸気整流板割れの原因と対策について

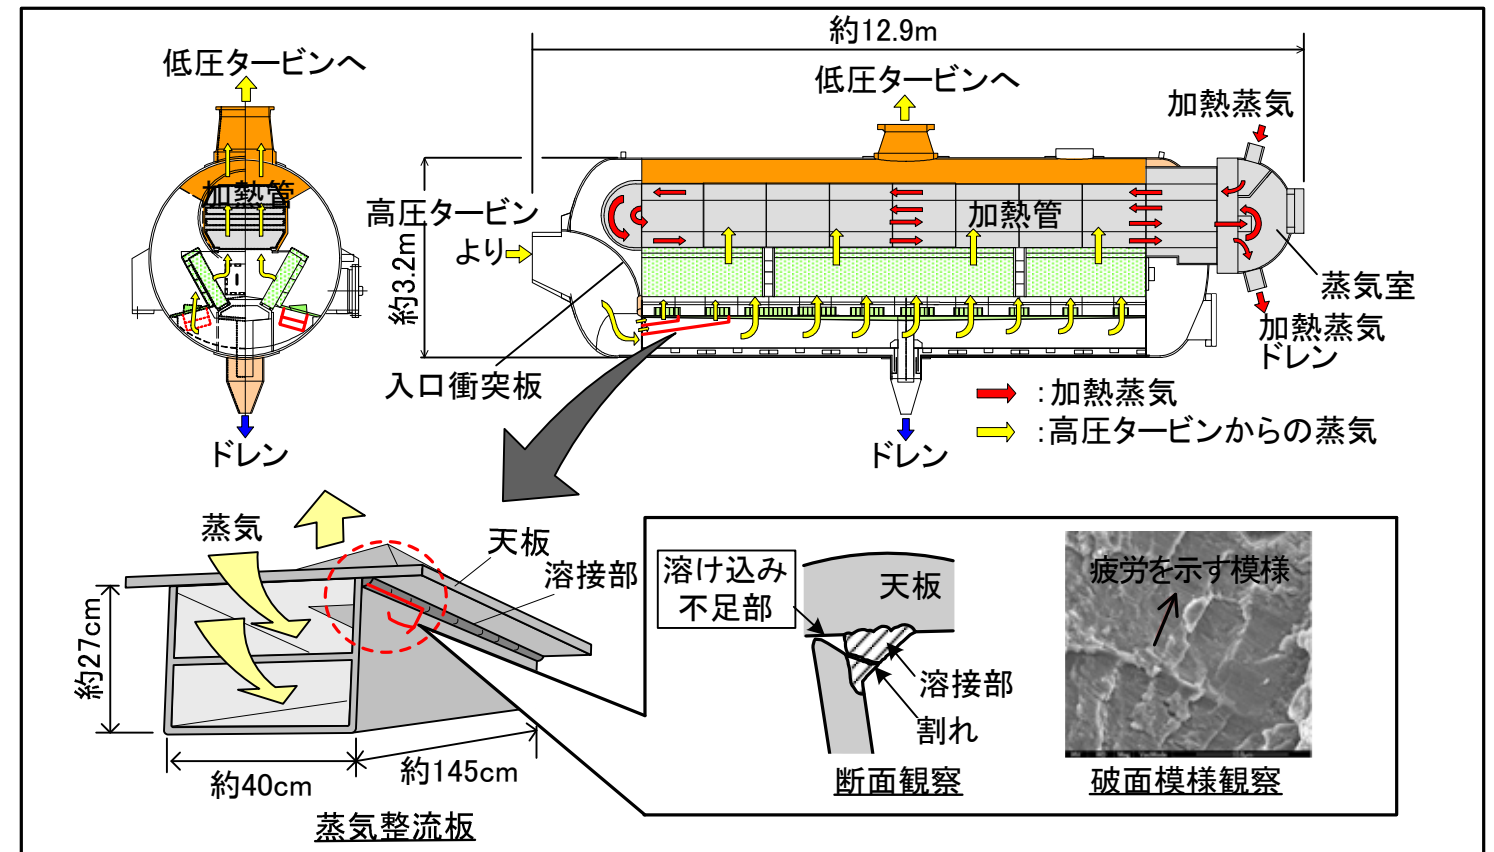
図1 湿分分離加熱器構造図および割れの概要

○目視点検により、割れは蒸気整流板と天板との溶接部に発生し、蒸気入口部から溶接部に沿って約19cm奥のところで折れ曲がって、蒸気整流板本体に約16cm、計約35cmの連続した割れであることが確認された。

- ・破面は、ほぼ平坦で滑らかであること、ストライエーション状の模様が認められたことから、疲労割れの特徴を示しており、応力腐食割れではない
- ・蒸気整流板と天板との溶接部に、溶接の溶け込み不足が認められ、金属組織の流れから、蒸気入口部の端部の溶け込み不足部からき裂が発生し、進展して行ったことが確認された。

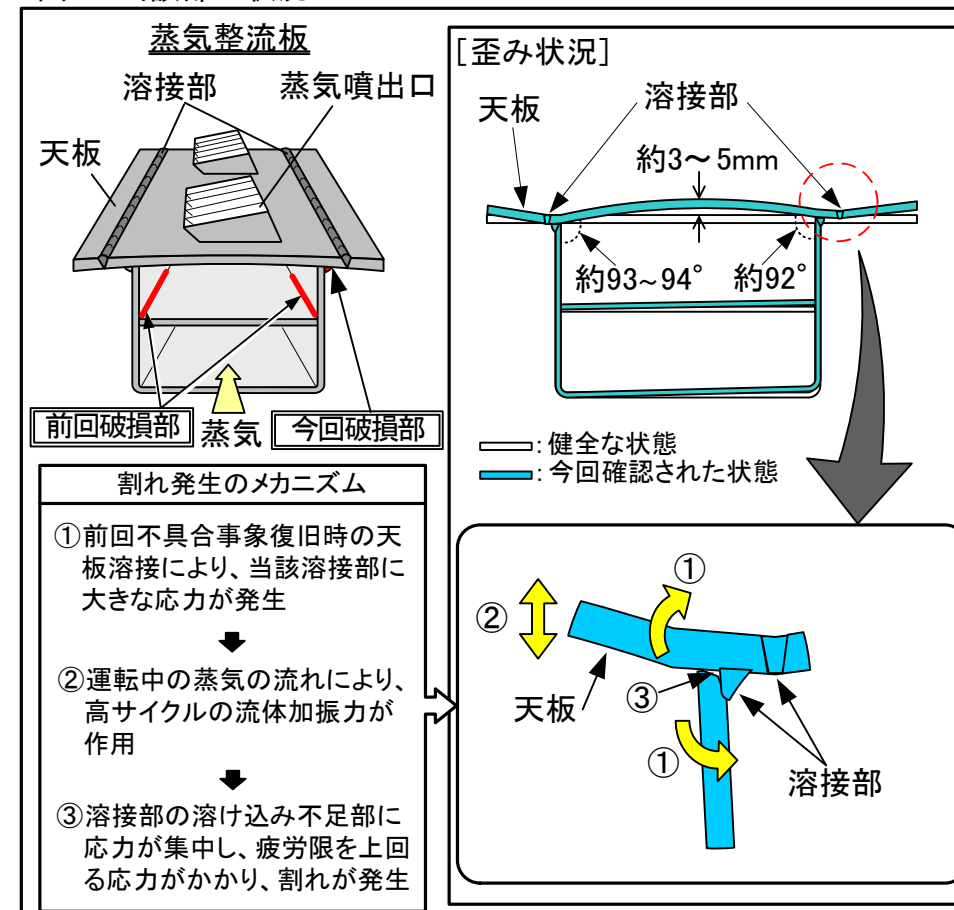
図2 当該部の状況

- ・蒸気整流板については、開口部の下端部が上端部に比べて約3～5mm広く、天板取付角度が蒸気入口から見て、設計では90度のところ、左側が約3～4度、右側が約2度、外側に広がっていた
- ・天板については、
  - ・蒸気の流れと直角方向については、蒸気入口部と中央部は、真ん中が左右に比べ約3～5mm高く、蒸気下流部は真ん中が約3mm低い
  - ・蒸気の流れ方向については、中央部が蒸気入口部・下流部に比べ約5～7mm高い

ことが確認され、前回不具合事象に伴う天板復旧時の溶接による歪みで、蒸気整流板および天板が変形していたことが判明した。

- ①前回の不具合事象に伴う蒸気整流板取替時に、天板を切断した位置で溶接により復旧しているため、天板の溶接歪みによって蒸気整流板と天板との溶接部に大きな応力が発生していたこと
- ②運転中の蒸気整流板には、蒸気の流れによる高サイクルの流体加振力が作用すること
- ③当該溶接部には溶け込み不足があり、応力集中が生じる形状であったことの3つの条件が重畳したことにより、当該溶接部に疲労限を上回る高サイクルの振動が発生し、疲労が累積して、割れが発生、進展したものと推定される。
