## 湿分分離加熱器1B蒸気整流板 割れ状況調査結果

# 湿分分離加熱器1 B 蒸気整流板の割れに係る要因分析図

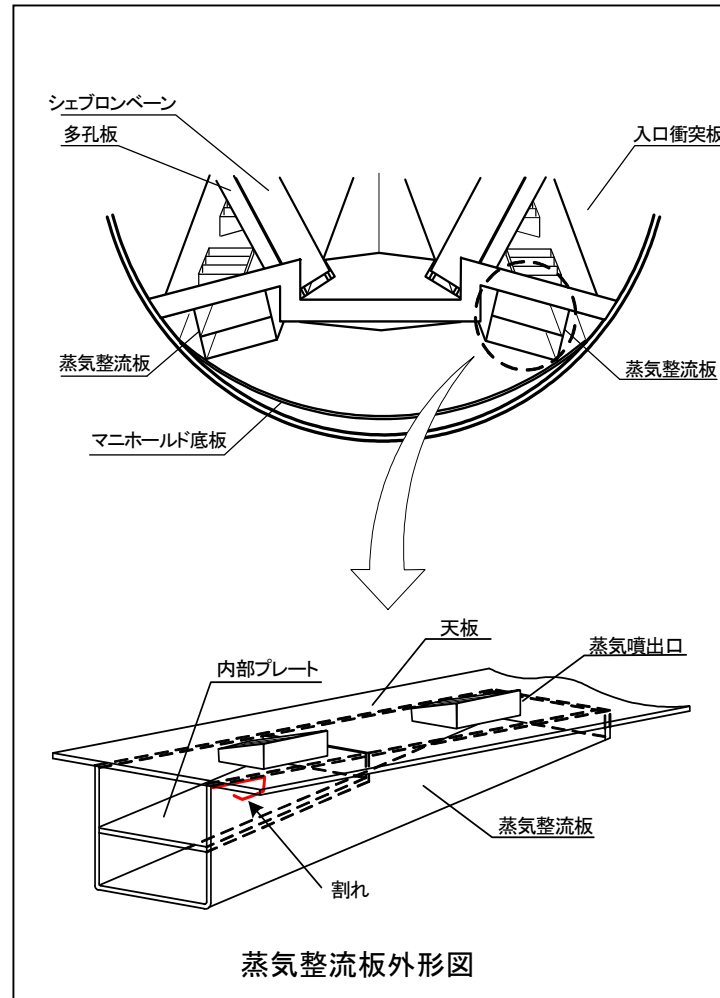
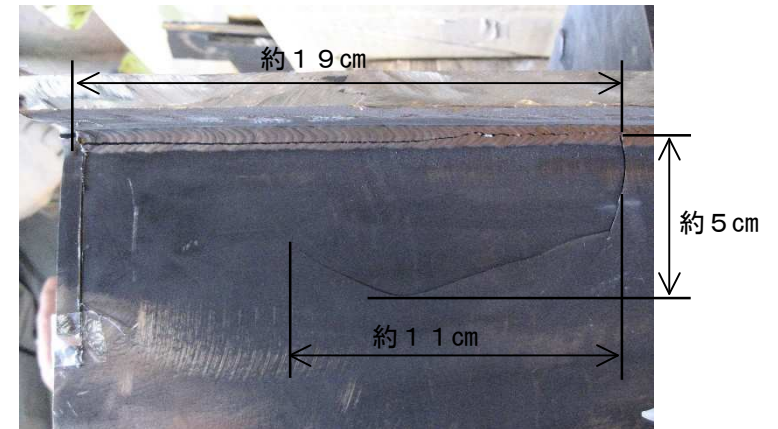
蒸気整流板外側

割れは、蒸気整流板と天板の溶接部に蒸気入口部の端部から溶接部に沿って奥へ長さ約19cm あり、そこから折れ曲がり、蒸気整流板本体に湾曲して約16cm 発生しており、合計すると約35cm の連続した割れであることを確認した。

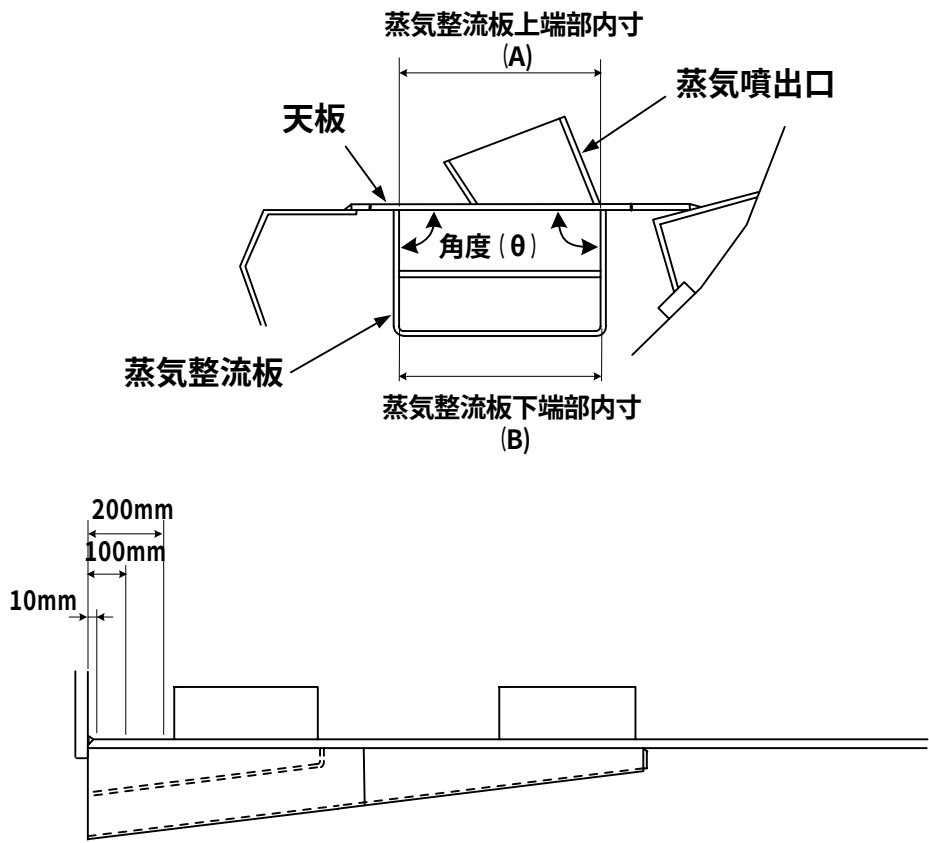
○測定箇所

| 事象 | 要因 | 因子 | 調査内容 | 調査方法・結果 | 評価 | 添付資料 | | |
|---|---|---|---|---|---|---|---|---|
| | | | | 天板溶接のひずみ | 変形量の測定 | ・ 変形量の測定の結果、蒸気整流板は天板取付部が外側に広がっていることを確認した。<br>・ 天板は、中央部が高いことを確認した。 | △ | 5 |

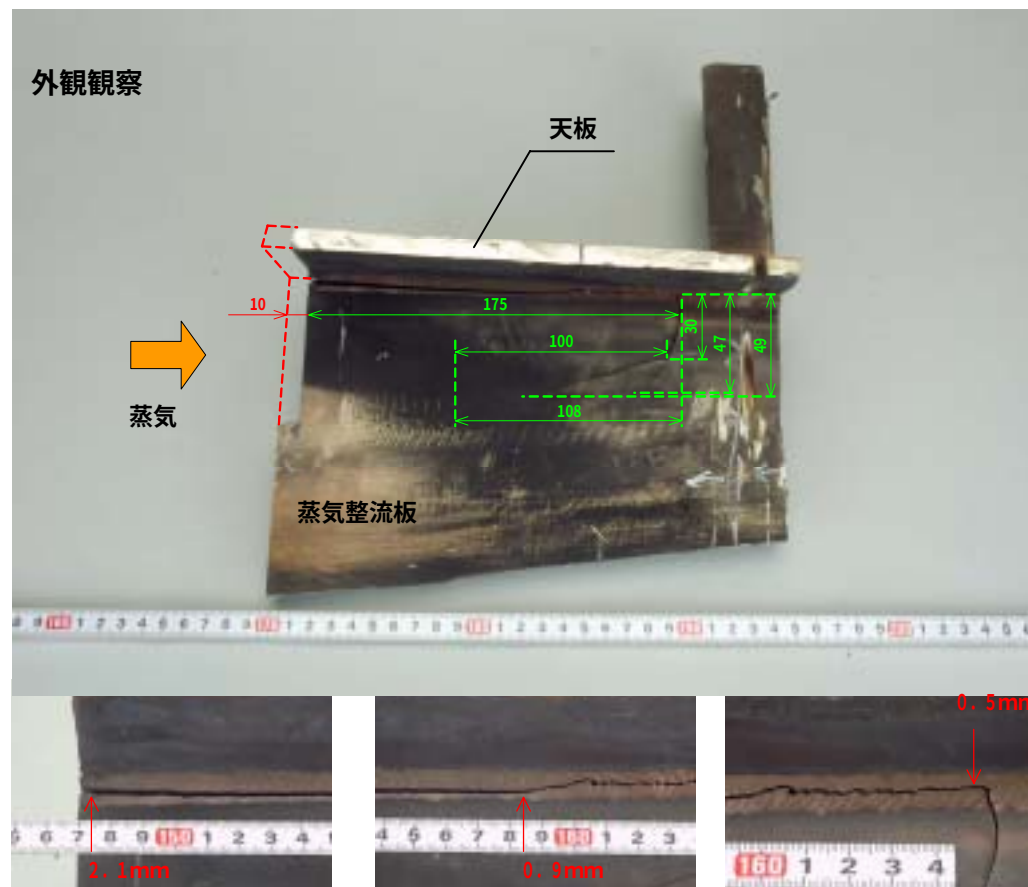
外観観察

- ・割れは溶接部および蒸気整流板本体の母材部に生じていた。
- ・溶接部では蒸気入口部の端部から約19 cm連続した溶接部に沿った割れが認められた。
- ・蒸気整流板本体では鉛直方向に約5 cmの割れ及び水平方向に約11 cmの割れが認められた。
- ・蒸気入口部近傍の割れ開口幅は約2.1 mm、中間部の割れ開口幅は約0.9 mm、最終端部近傍の割れ開口幅は約0.5 mm、蒸気入口部近傍の開口幅が大きかった。

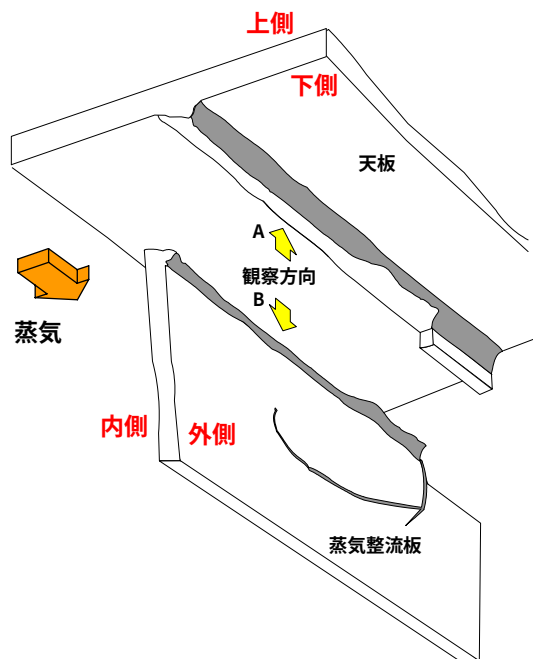
- ・割れは貫通していた。
- ・溶接部の破面は、蒸気入口部の端部から約125mmまでの範囲において、比較的平坦であることが認められた。
- ・溶接部の破面は、蒸気入口部の端部から約125mm以降の範囲においては、すり傷や金属光沢が認められた。

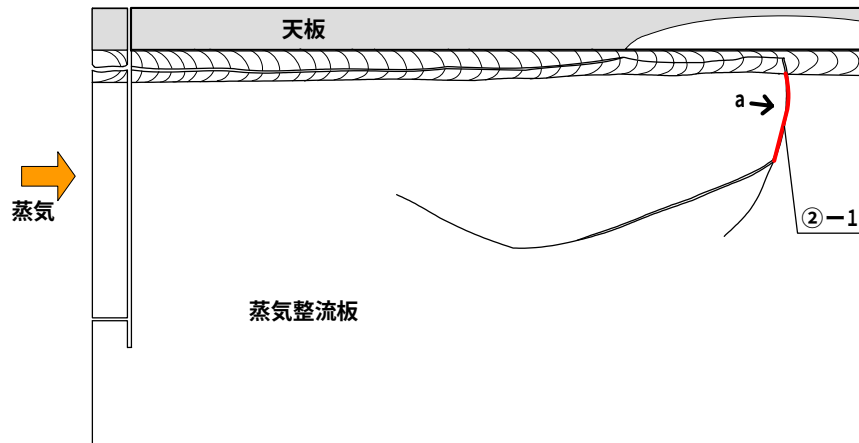
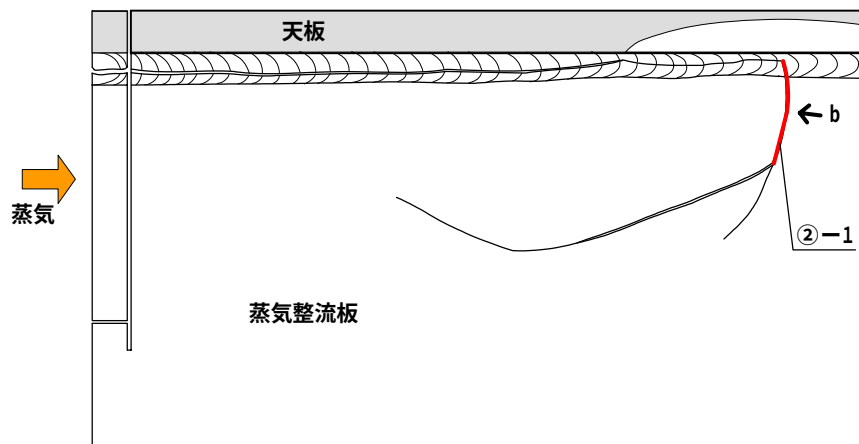
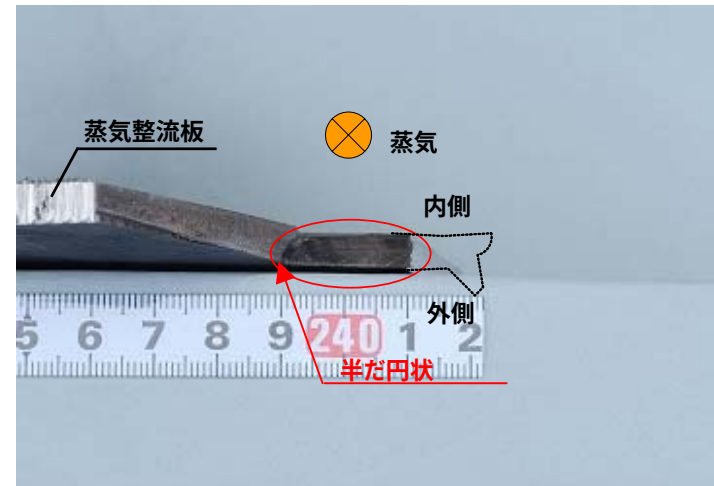
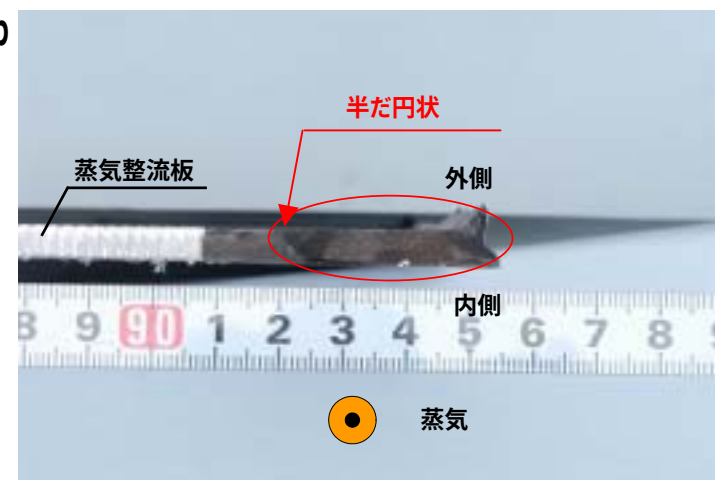
## 金属調査結果 (②－1破面観察)

- ・割れは貫通していた。
- ・破面は、ほぼ平坦であり、き裂前縁の形状は半だ円状であることが認められた。

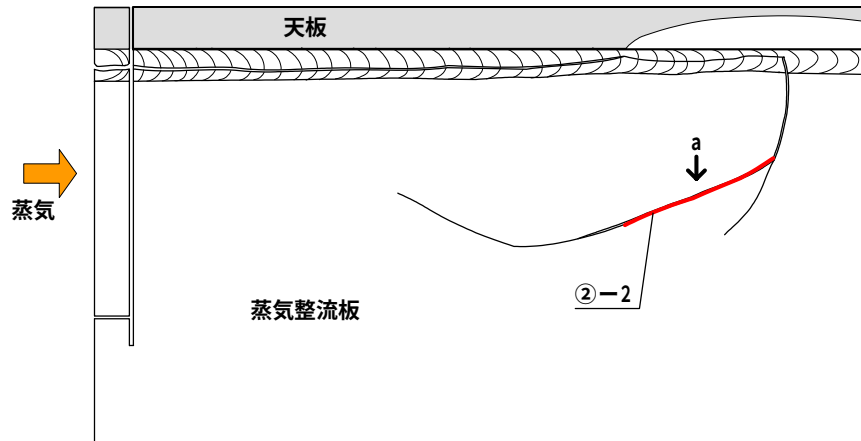
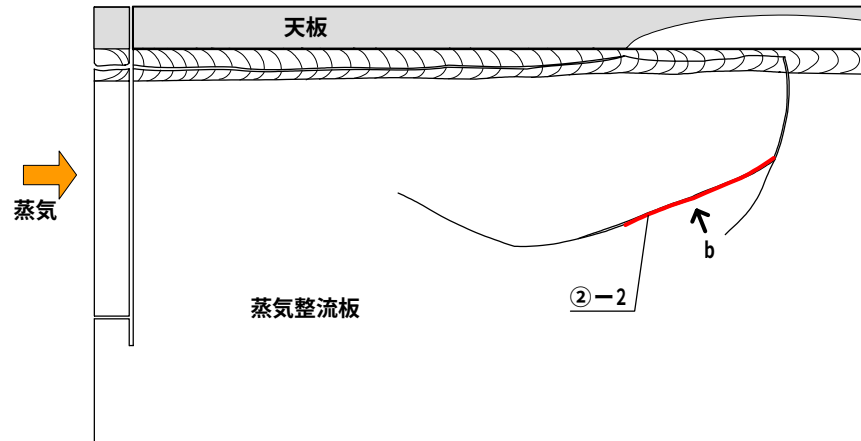
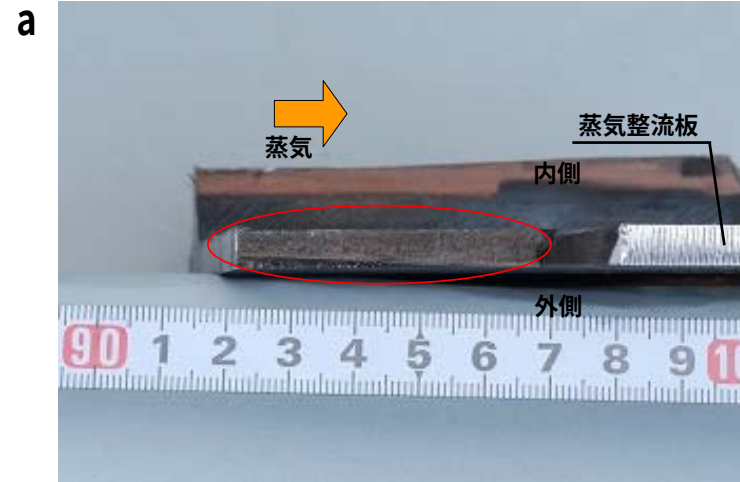
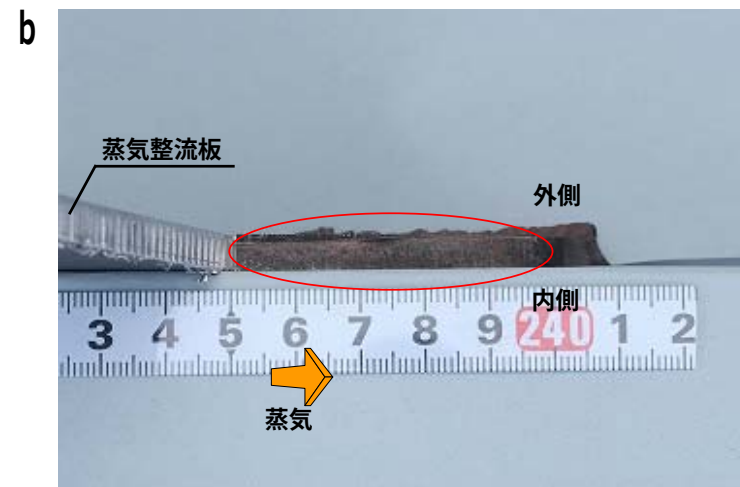
## 金属調査結果 (②－2破面観察)

- ・割れは貫通していた。
- ・破面は、ほぼ平坦であることが認められた。

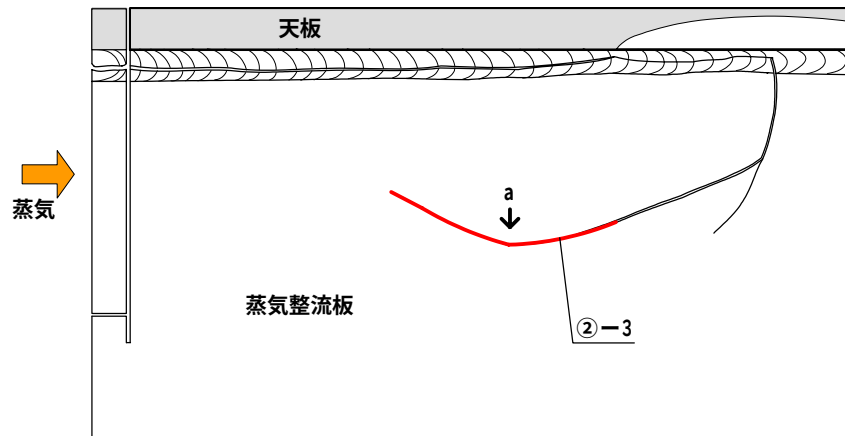
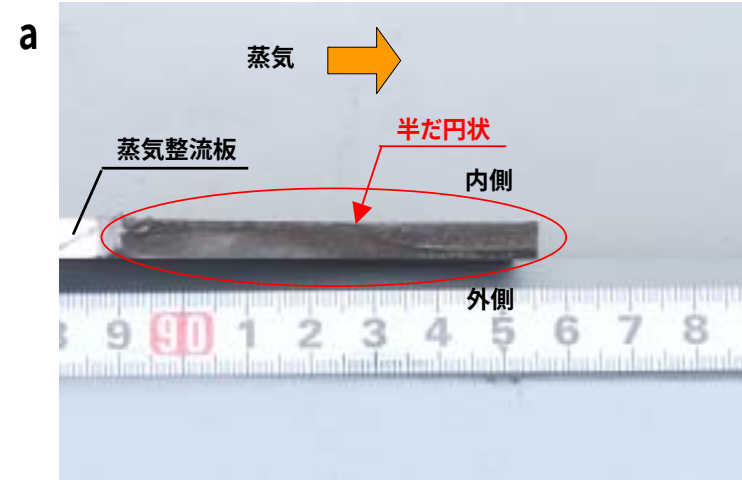
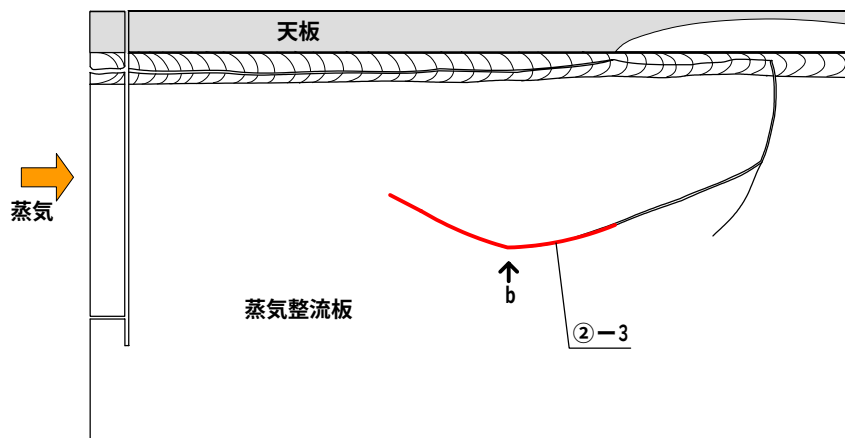
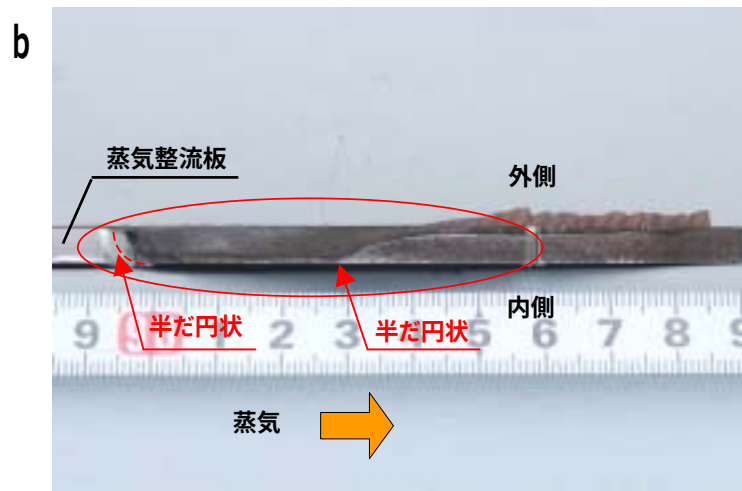
## 金属調査結果 (②－3破面観察)

- ・割れは貫通していた。
- ・破面は、ほぼ平坦であり、き裂前縁の形状は半だ円状であることが認められた。

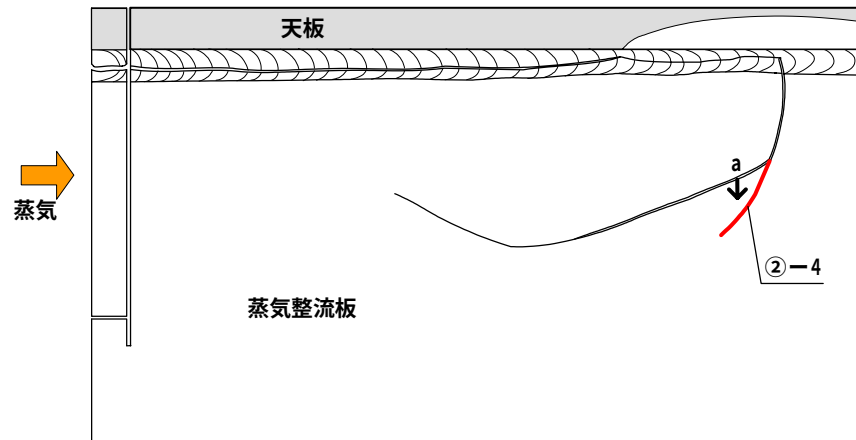
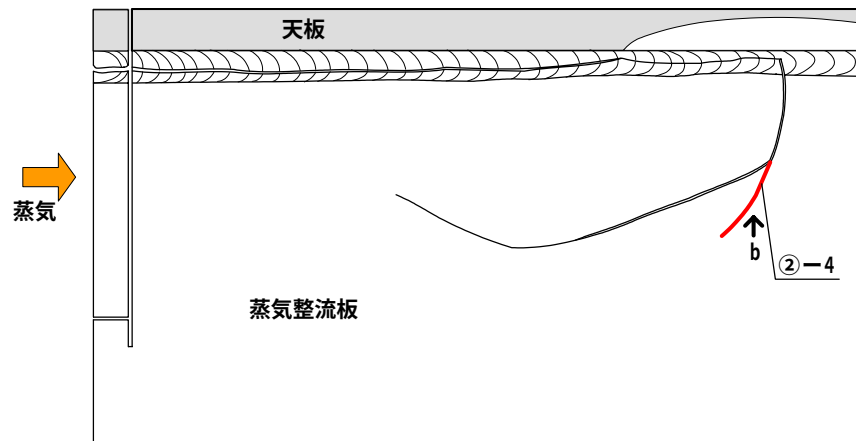
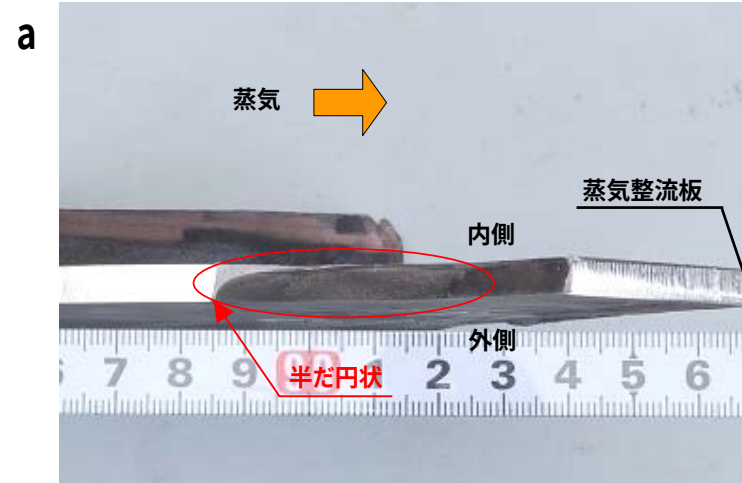
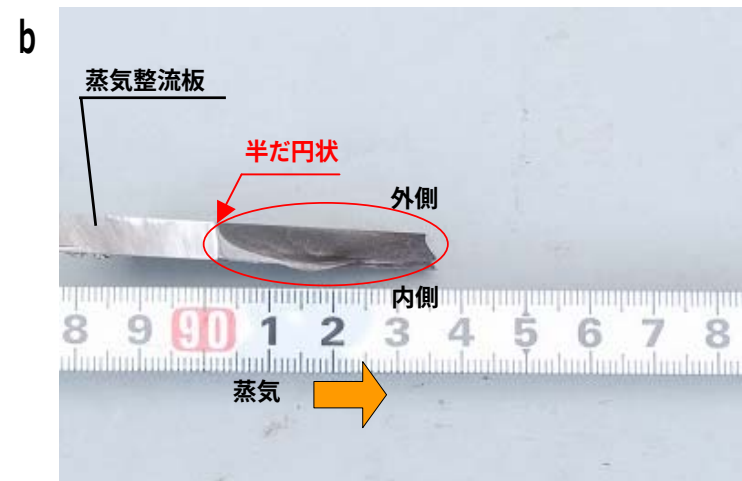
## 金属調査結果 (②－4破面観察)

- ・割れは貫通していた。
- ・破面は、ほぼ平坦であり、き裂前縁の形状は半だ円状であることが認められた。
