## 疲労による割れの発生に関する評価

## 伊方2号機 湿分分離加熱器蒸気整流板取替概要

## 事象発生 の 推定メカニズム

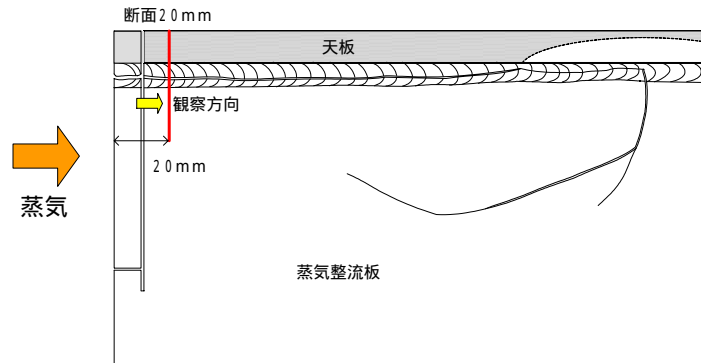
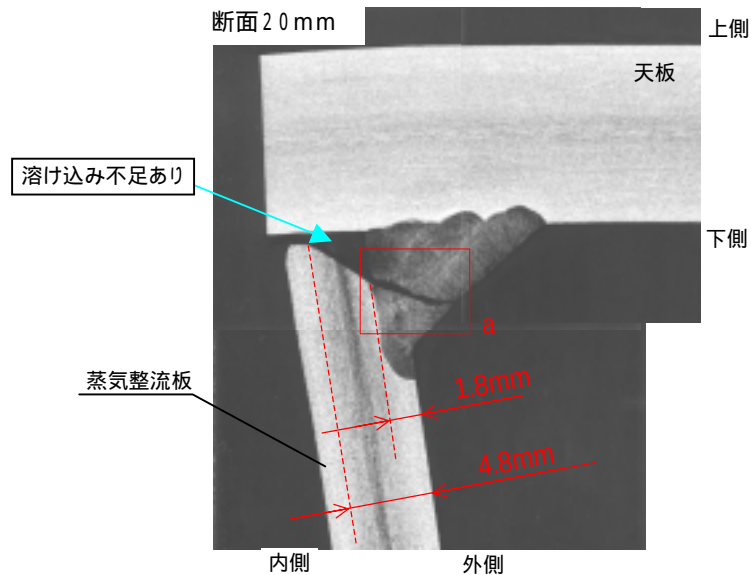
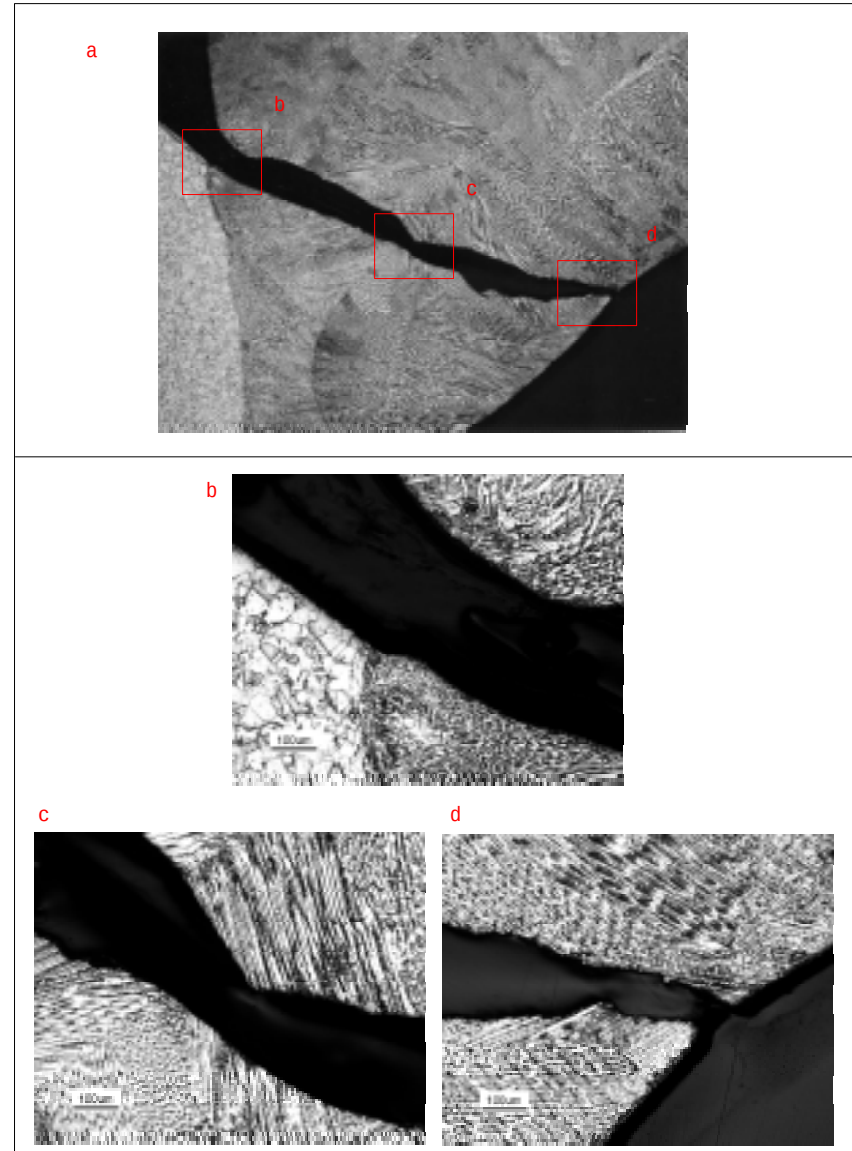
## 金属調査結果(断面ミクロ観察(断面 20mm))

- ・断面の割れ形状は凹凸が少なく滑らかであることが認められた。
- ・割れは枝分かれがほとんどなく、粒内割れであることが認められた。
- ・介在物や腐食ピットは認められなかった。
- ・溶接の溶け込みが不足していることが認められた。

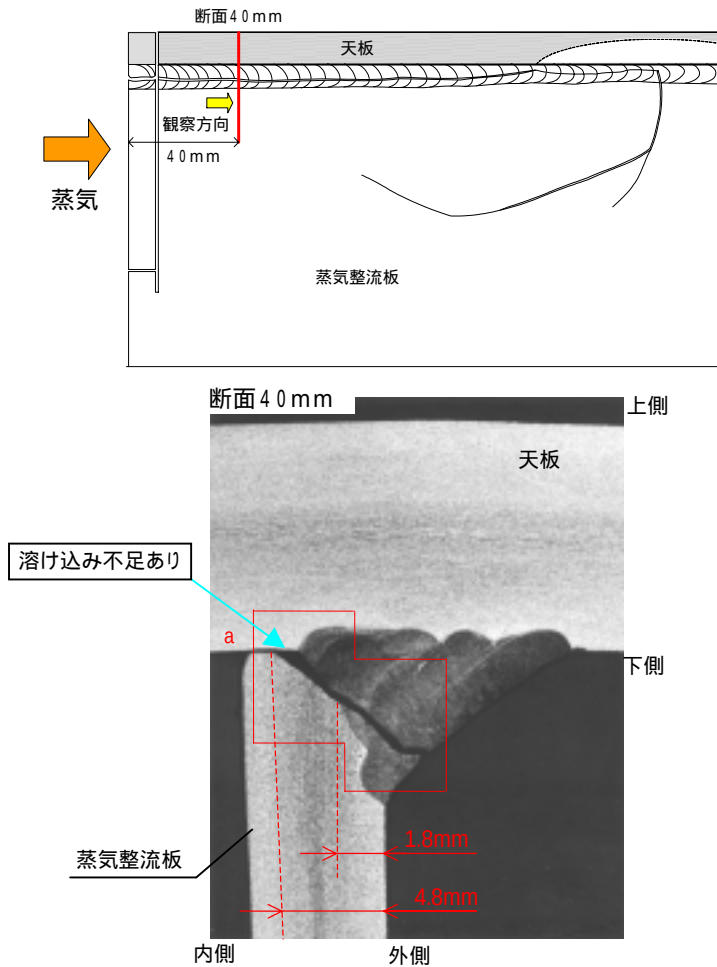
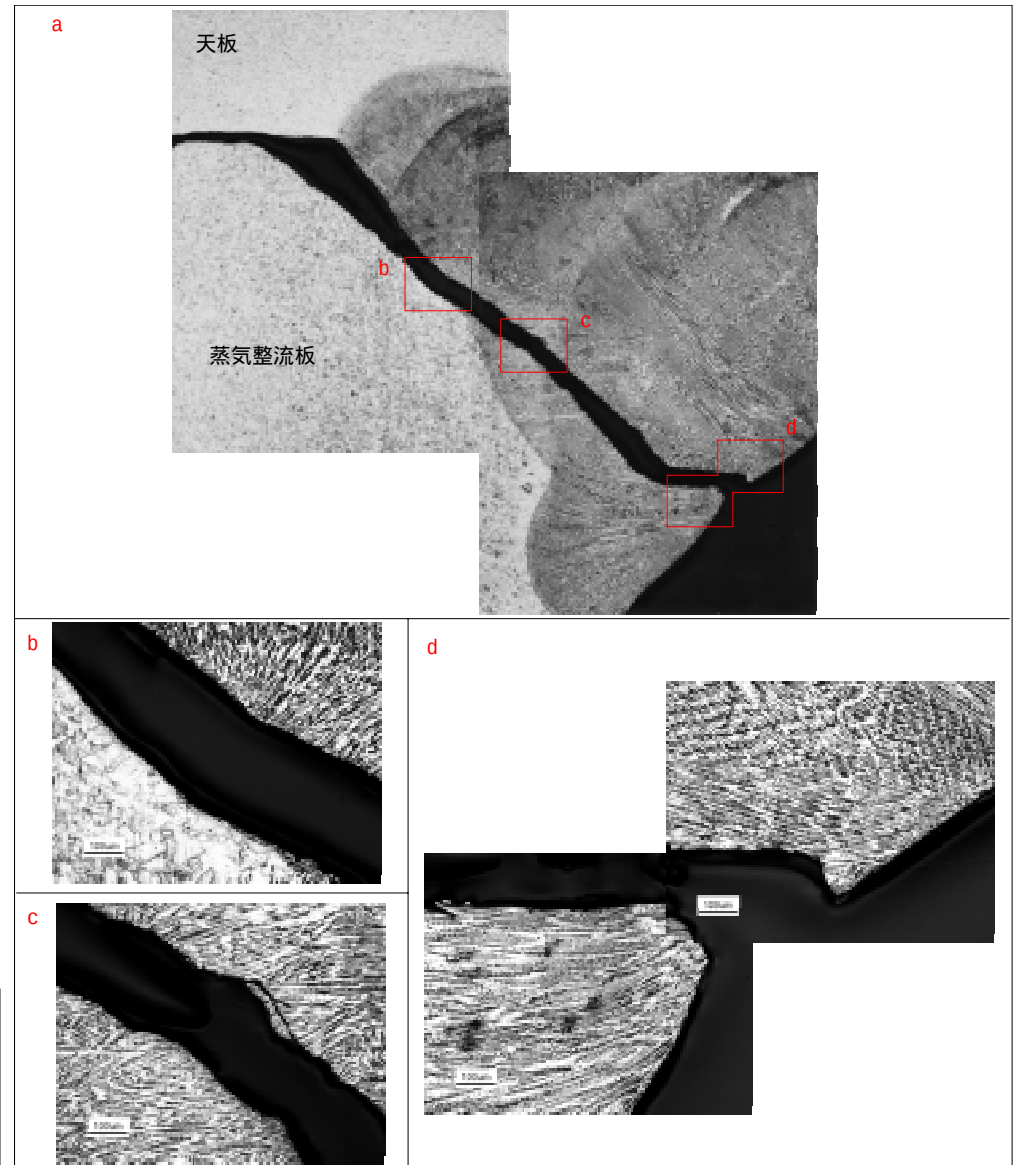
## 金属調査結果(断面ミクロ観察(断面 40mm))

- ・断面の割れ形状は凹凸が少なく滑らかであることが認められた。
- ・割れは枝分かれがほとんどなく、粒内割れであることが認められた。
- ・介在物や腐食ピットは認められなかった。
- ・溶接の溶け込みが不足していることが認められた。

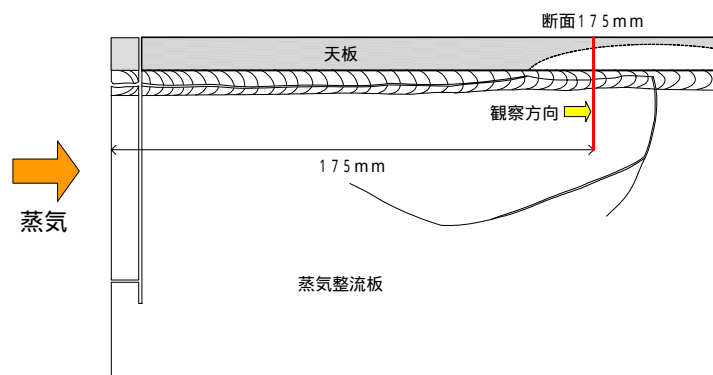
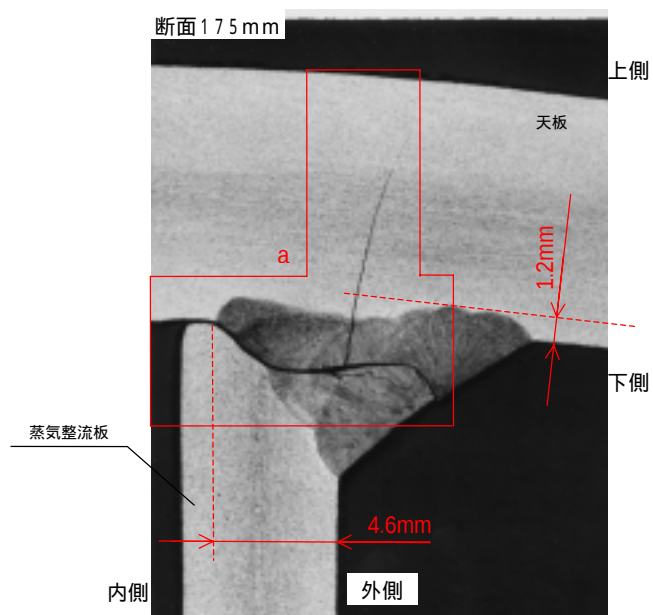
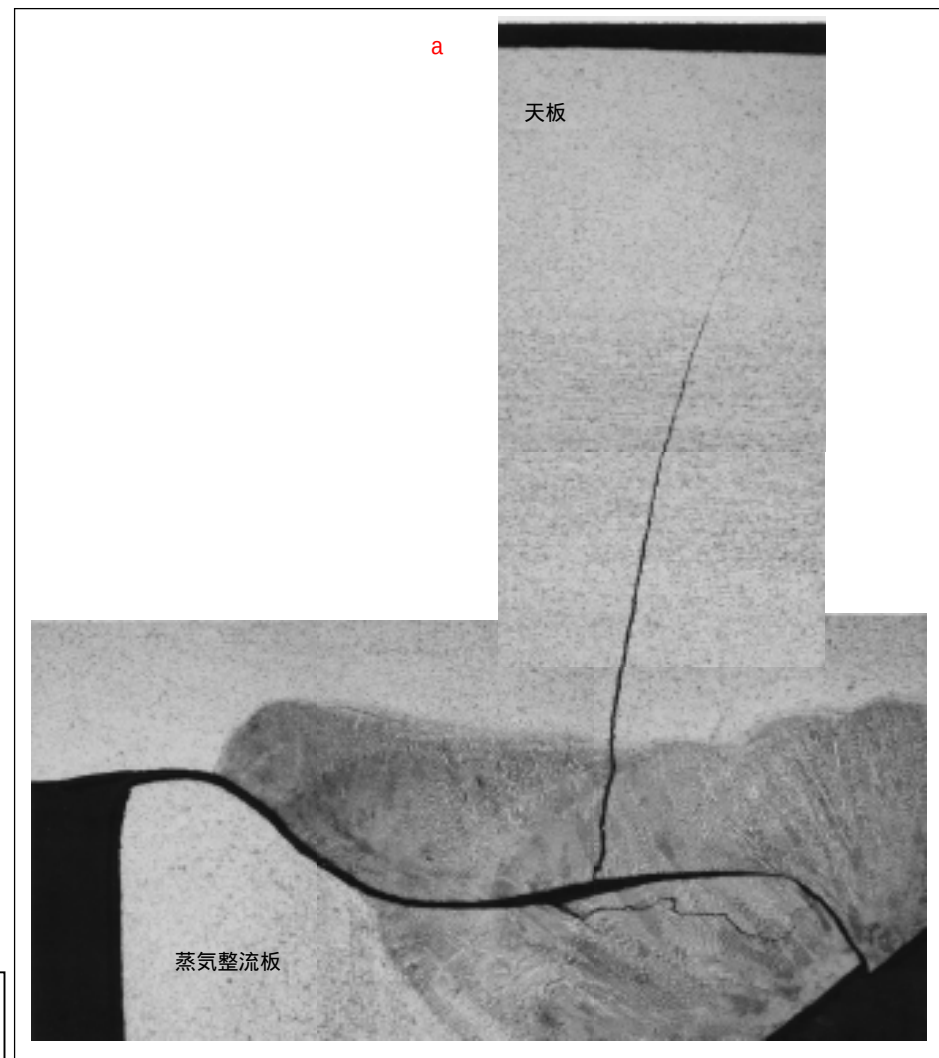
## 金属調査結果(断面ミクロ観察(断面 175mm))

- ・断面の割れ(主き裂)形状は凹凸が少なく滑らかであることが認められた。
- ・溶接部の割れは枝分かれがほとんどなく、粒内割れであることが認められた。
- ・天板の割れは、溶接部の割れで止まっていることが認められた。
- ・天板の割れは、枝分かれがない粒内割れであることが認められた。
- ・介在物や腐食ピットは認められなかった。

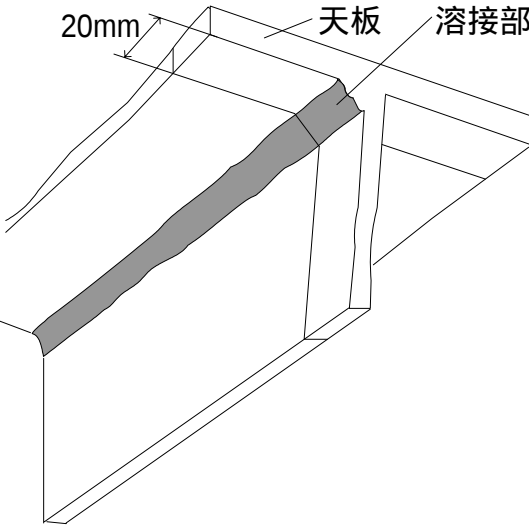
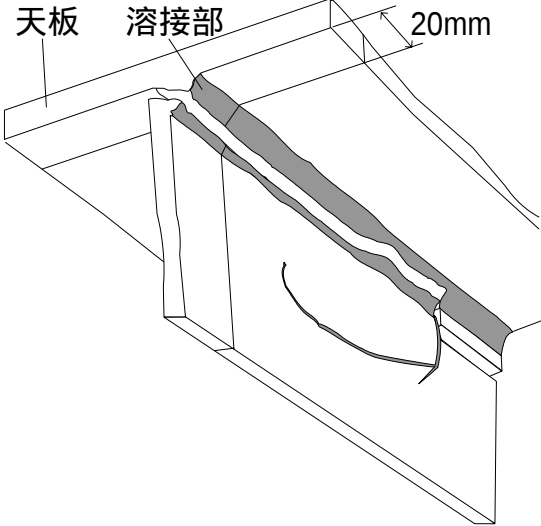
| A部 | B部 |

| A部 | B部 |
|---|---|
| <p>天板</p> <p>約6.5mm</p> <p>健全箇所</p> | <p>天板</p> <p>約4.1mm</p> <p>溶接部割れ箇所</p> |
| のど厚約6.5mm | のど厚約4.1mm |

断面マイクロ観察により、蒸気入口近傍の溶接部ののど厚寸法を測定した結果、A部に比べB部の寸法が小さいことを確認した。

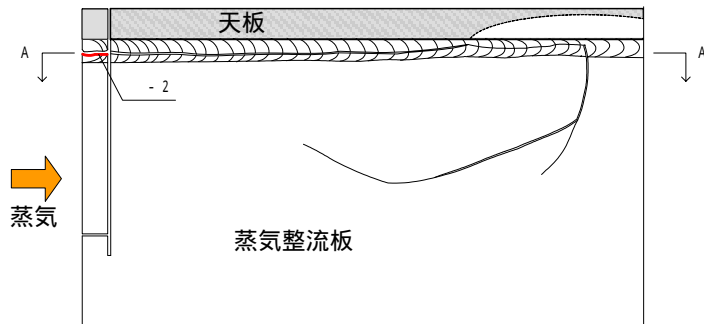
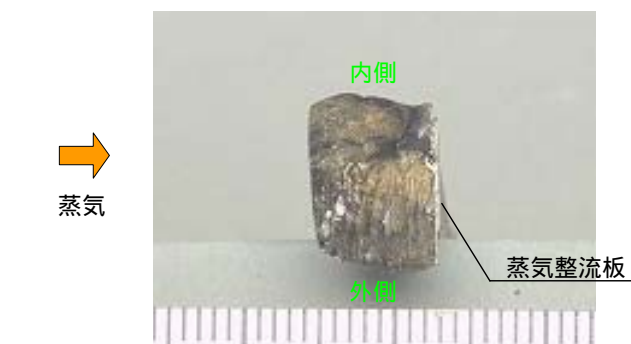
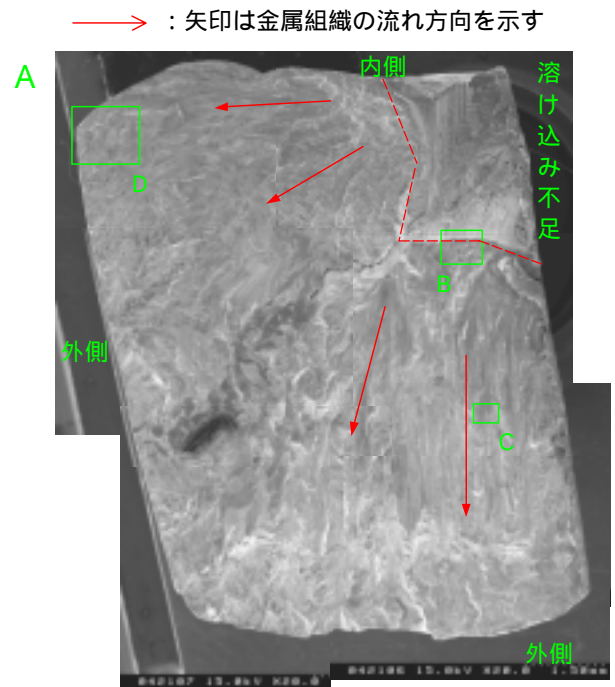
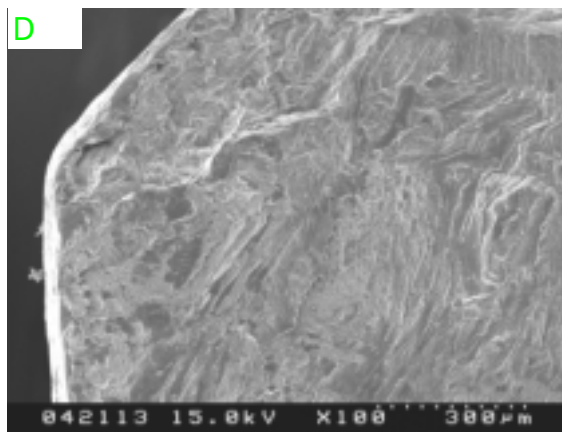
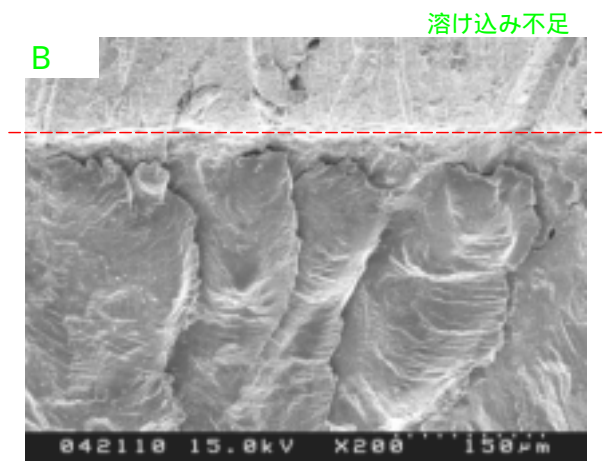
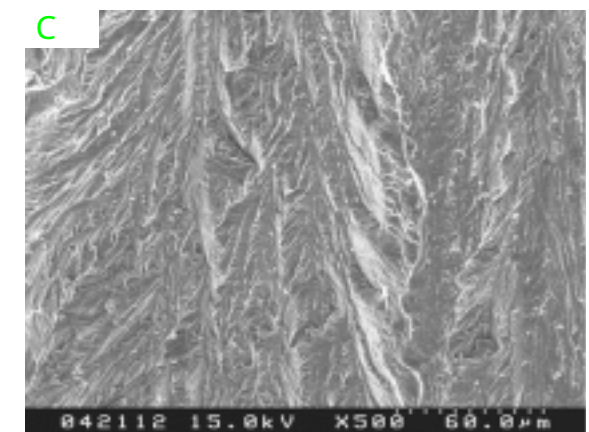
# 金属調査結果(破面SEM観察(溶接部割れ - 2 蒸気入口部))

- ・内側の一部において、溶け込み不足部が認められ、溶け込み不足部から外側に向かう金属組織の流れ模様が認められた。
- ・羽毛状の組織、介在物、腐食ピットは認められなかった。

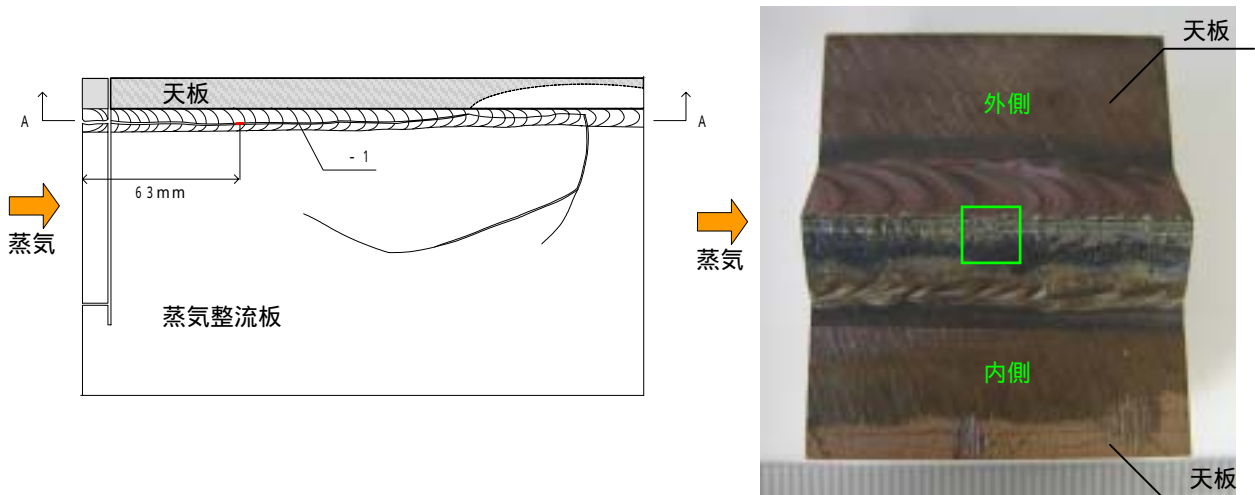
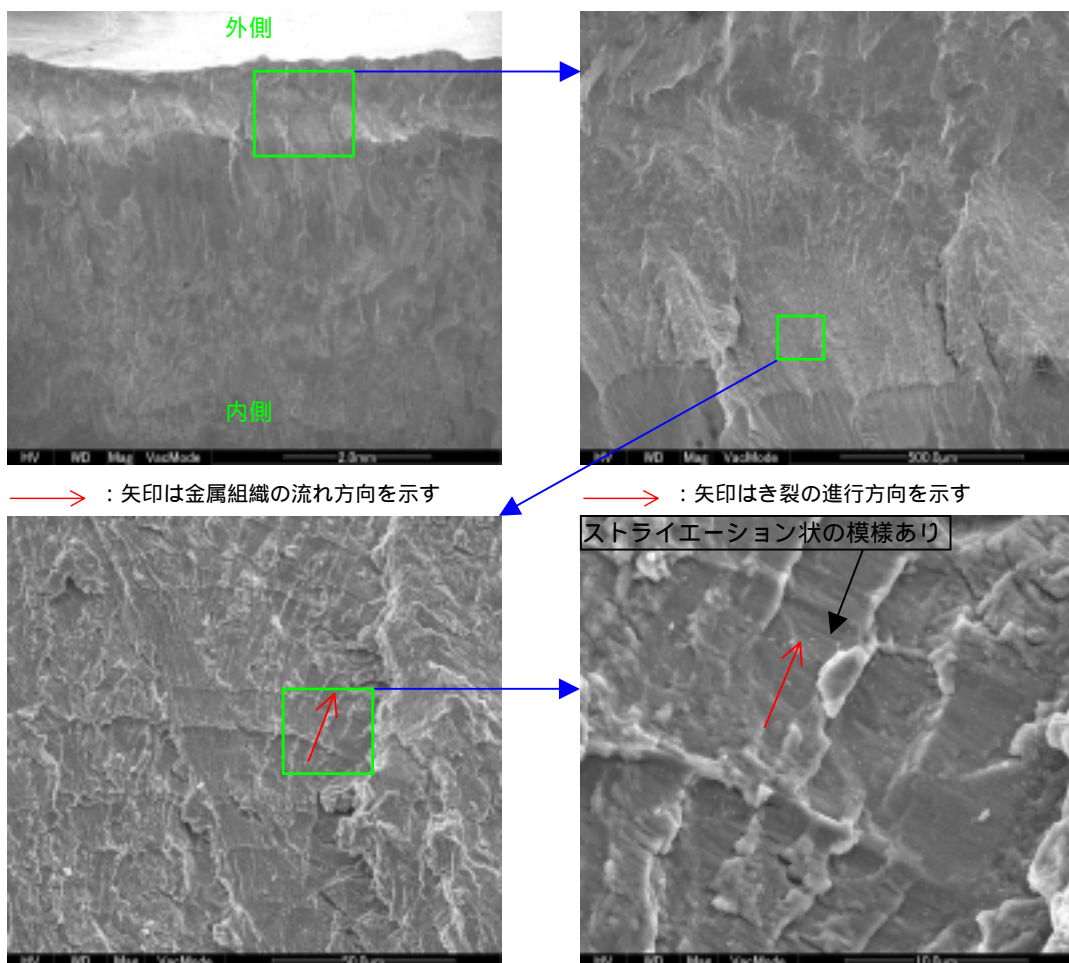
## 金属調査結果(破面SEM観察(溶接部割れ - 1 中間部))

- ・破面には、疲労破面に特有なストライエーション状の模様が認められた。
- ・最終端部方向に溶接金属の内側から斜めに進展した金属組織の流れ模様が認められた。
- ・羽毛状の組織、介在物、腐食ピットは認められなかった。

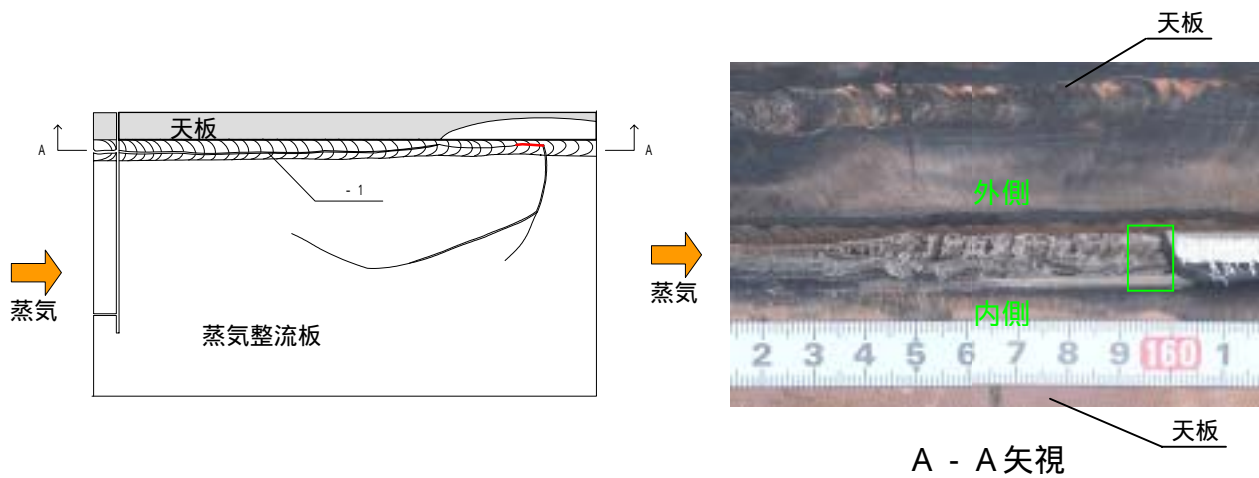
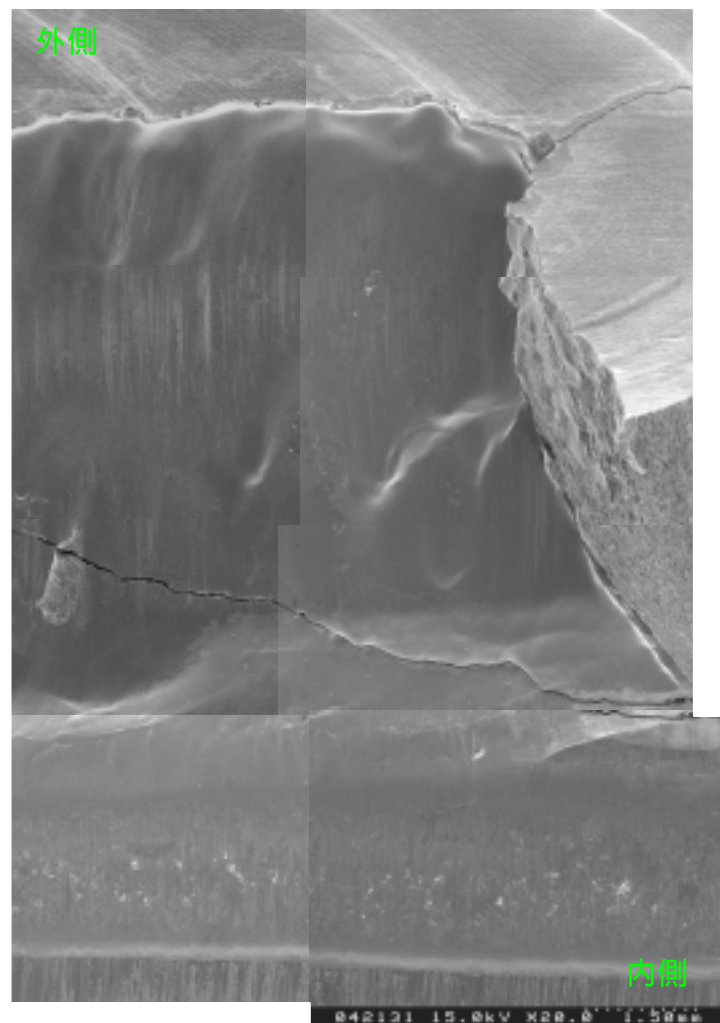
# 金属調査結果(破面SEM観察(溶接部割れ - 1最終端部))

- ・破面は、打撃およびこすれにより、損傷していることが認められた。
- ・天板の割れは、溶金部から整流板へ折れ曲がった割れの角を通っていることが認められた。
- ・羽毛状の組織、介在物、腐食ピットは認められなかった。

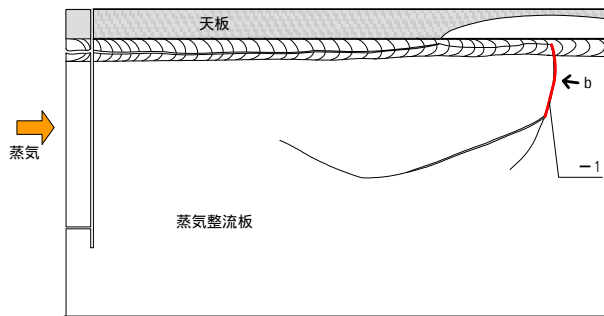
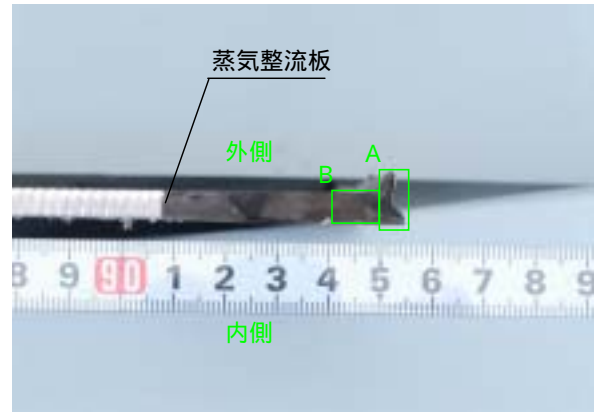
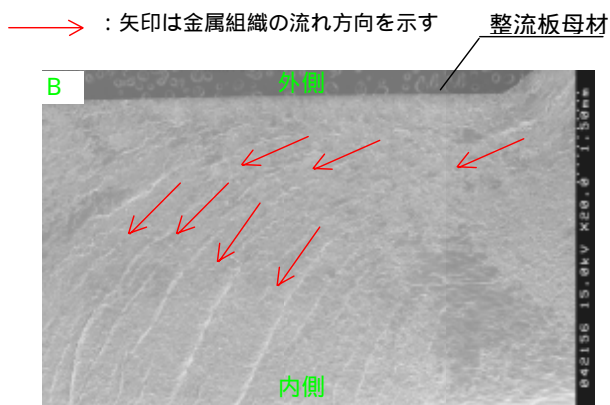
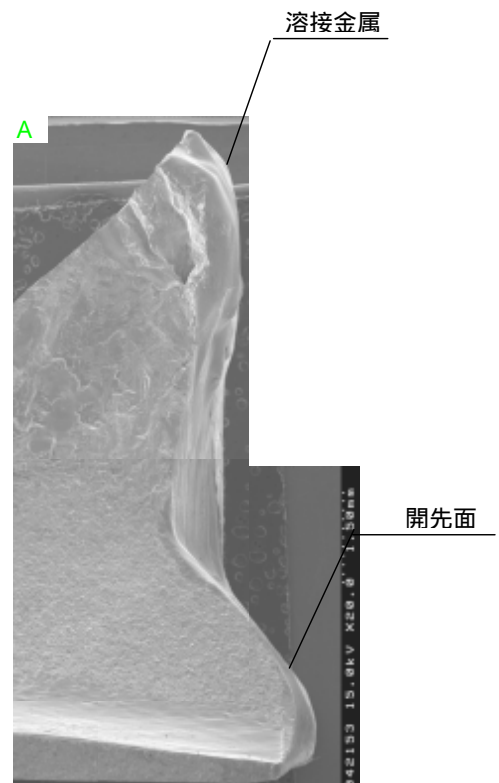
# 金属調査結果(破面SEM観察(蒸気整流板本体母材部割れ - 1))

- ・ 溶接金属側から整流板本体母材側へ向かって、金属組織の流れが認められた。
- ・ 羽毛状の組織、介在物、腐食ピットは認められなかった。

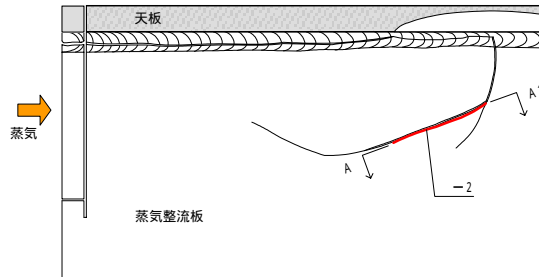
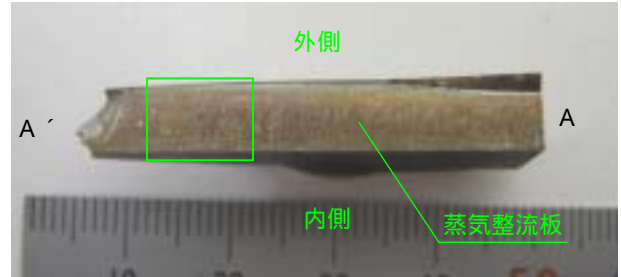
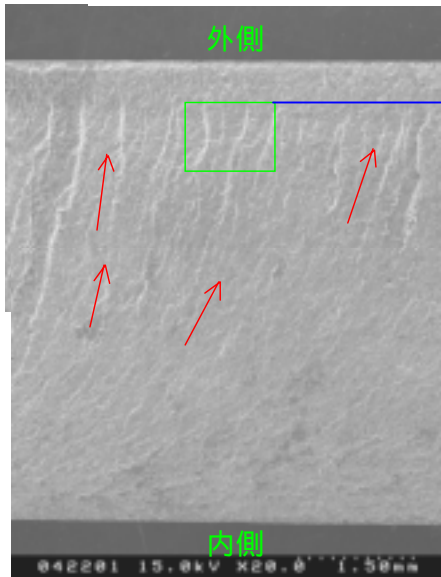
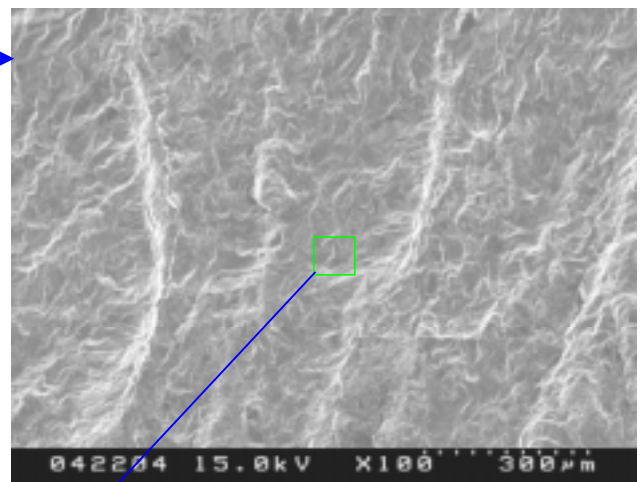
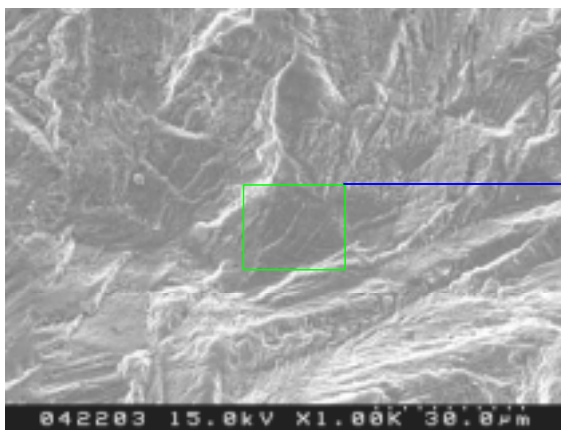
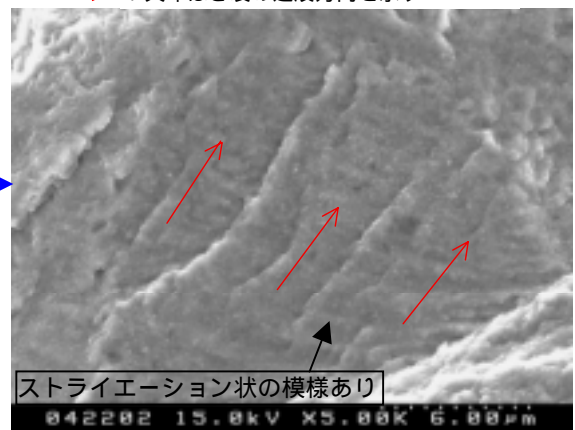
## 金属調査結果(破面SEM観察(蒸気整流板本体母材部割れ - 2))

- ・破面には、疲労破面に特有なストライエーション状の模様が認められた。
- ・最終端方向に内側から斜めに進展した金属組織の流れ模様が認められた。
- ・羽毛状の組織、介在物、腐食ピットは認められなかった。

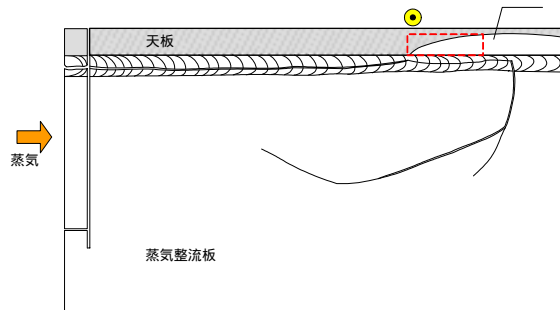
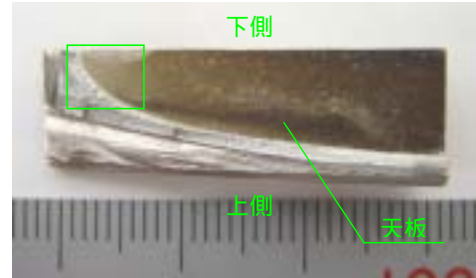
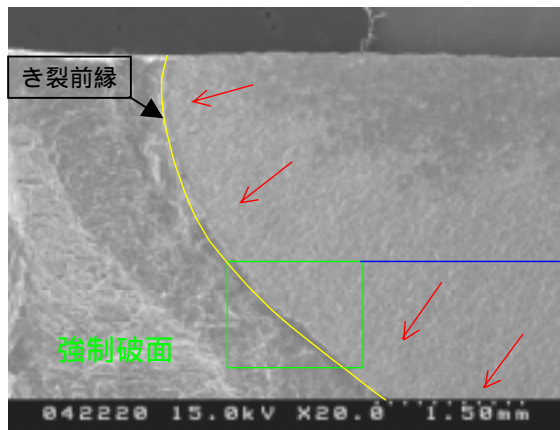
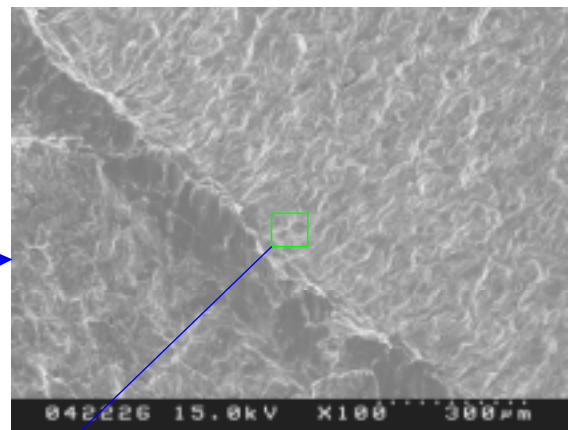
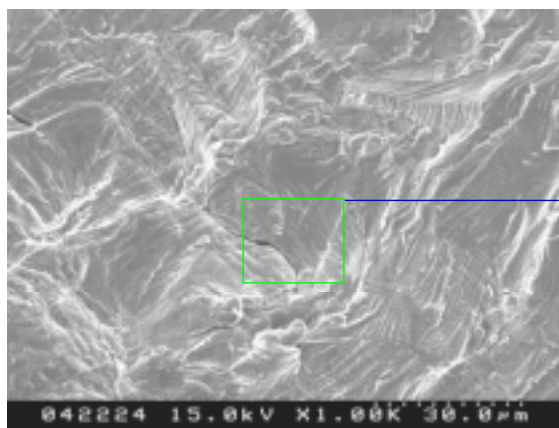
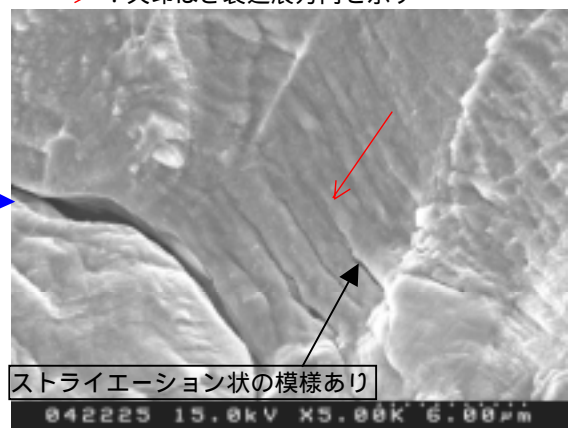
## 金属調査結果(破面SEM観察(天板部割れ ))

- ・き裂前縁の形状は、半だ円状であることが認められた。
- ・破面には、疲労破面に特有なストライエーション状の模様が認められた。
- ・破面には、き裂前縁に直交するように向かう金属組織の流れ模様が認められた。
- ・羽毛状の組織、介在物、腐食ピットは認められなかった。

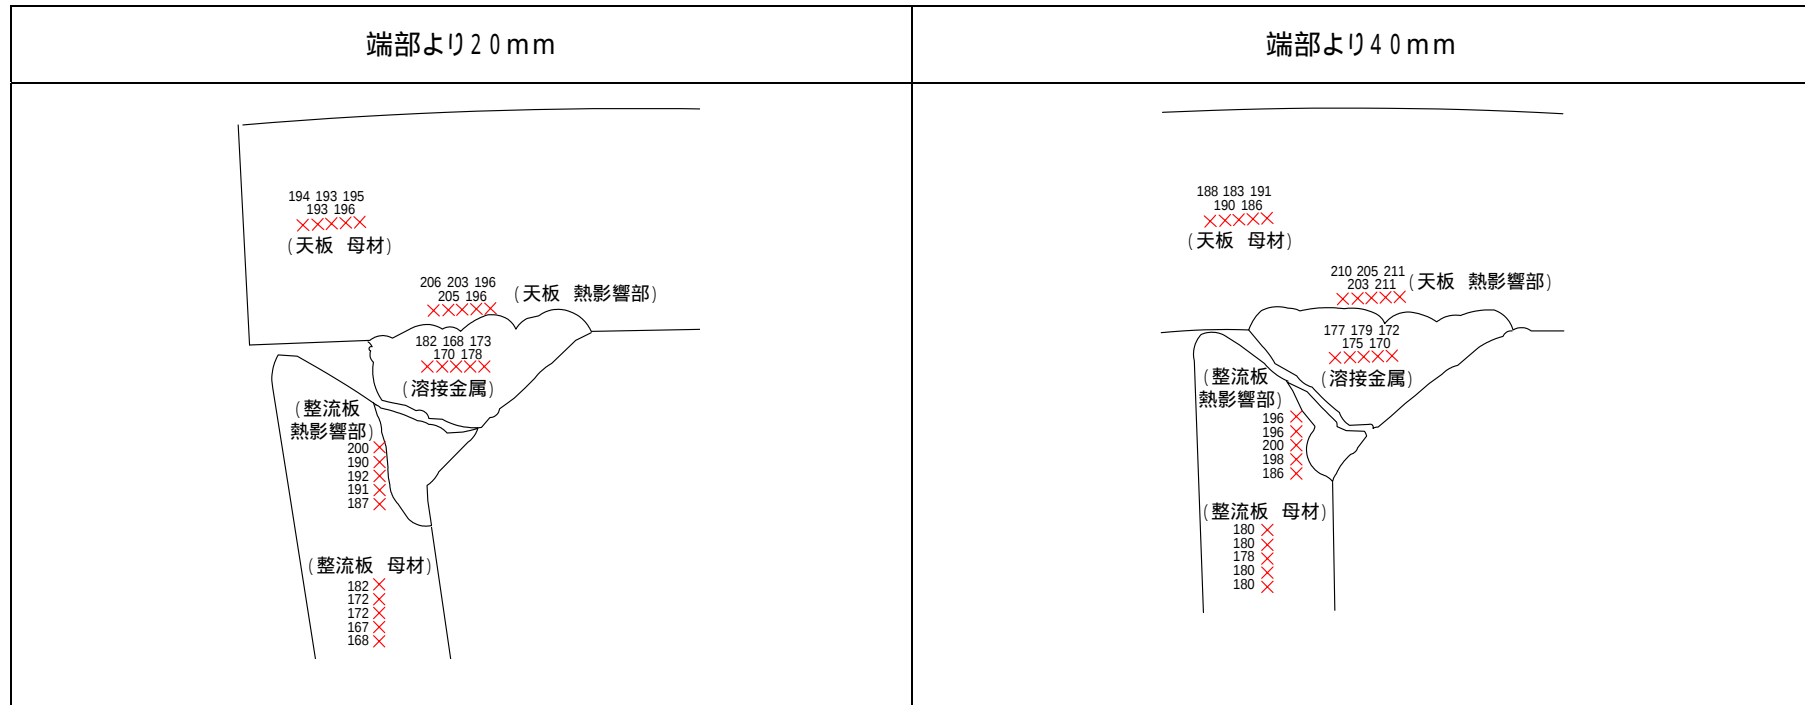
## 金属調査結果(硬度測定)

- ・母材は、規格値を満足しており問題はなかった。
- ・熱影響部および溶接金属は、母材の規格値に対して問題となる硬化は認められなかった。

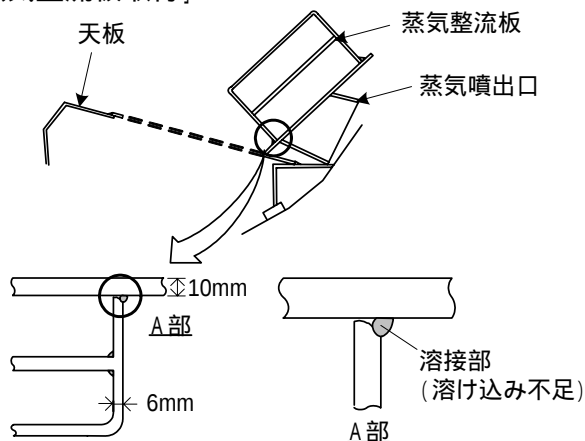
#### [蒸気整流板取付]

器内の狭隘な場所での作業であったため溶接部の一部に溶け込み不足となる部分が生じた。

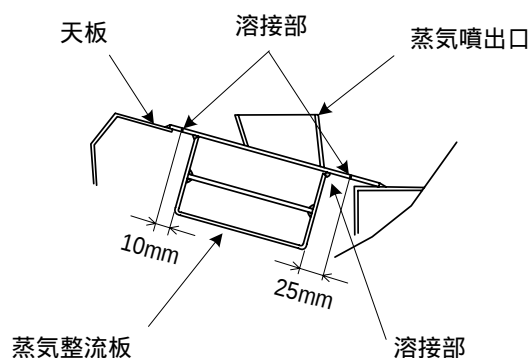
#### [天板取付]

天板の復旧溶接により天板にひずみが生じた。

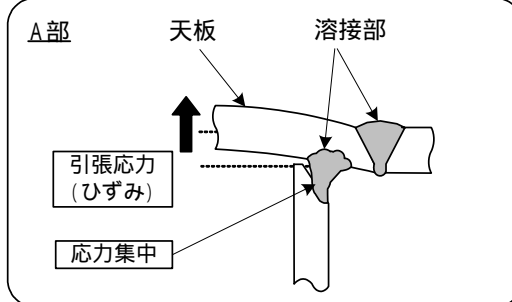
### 蒸気整流板取付後

- 天板のひずみの影響により、蒸気整流板の溶接部に引張応力が生じた。
- 当該溶接部に溶け込み不足による応力集中部位が生じた。

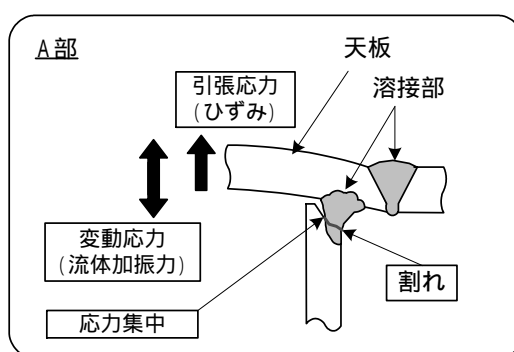
### 運転状態 (割れ発生・進展)

蒸気の流れによる流体加振力が作用し、溶接部の応力集中部位に疲労限を上回る応力がかかり、割れが発生・進展した。
