伊方発電所1号機 湿分分離加熱器蒸気噴出口溶接部の割れについて

事象発生概要

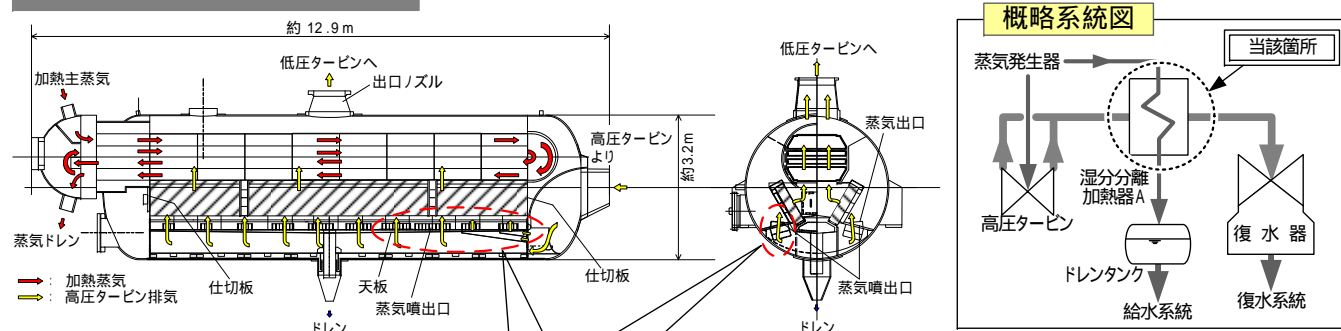
蒸気噴出口の割れの状況

伊方発電所1号機(定格出力566MW)は、第25回定期検査中のところ、2号機の前回定期検査時の天板割れ対応としての総点検実施中に、4月30日10時40分、保守員が目視にて湿分分離加熱器Aの蒸気入口から3番目の蒸気噴出口の溶接部に割れを確認した。その後、他の蒸気噴出口の浸透探傷検査等を実施した結果、湿分分離加熱器Aの4番目、湿分分離加熱器B、Cの3番目に割れがあることを確認した。

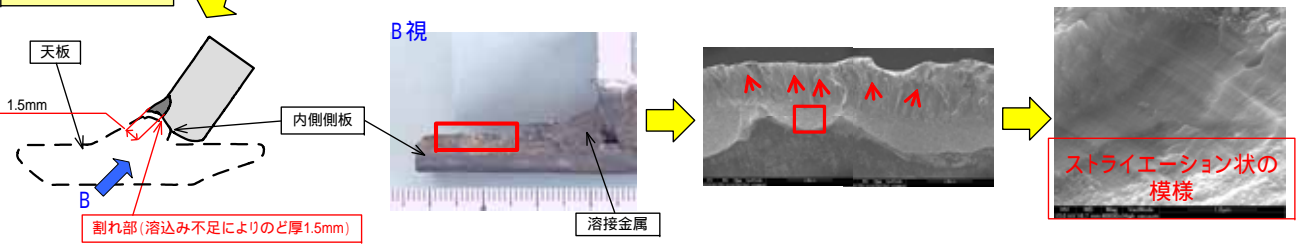
金属調査図

溶接作業性が悪い内側側板と天板の溶接部に十分な溶込みが得られにくい溶接方法を採用したことから、溶込み不足が発生し、十分のど厚が確保されなかった。

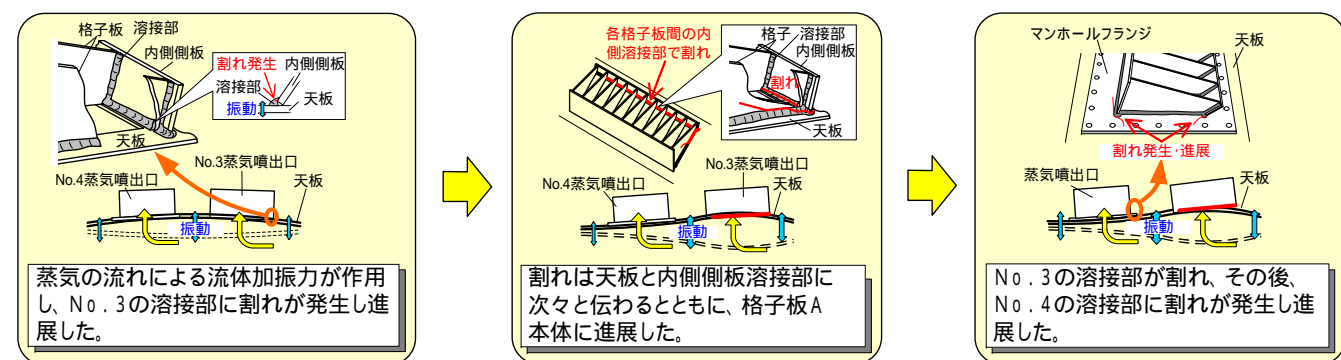
割れ発生メカニズム

運転中の天板には、蒸気の流れによる高サイクルの流体加振力が作用する。

これらの条件が重畳したことにより、疲労限を上回る高サイクルの変動応力が発生し、疲労が累積して、割れが発生した。
