伊方発電所第3号機
燃料集合体への付着物およびその通報遅れに係る
対応について

平成25年6月
四国電力株式会社

付着物の付着位置および外観

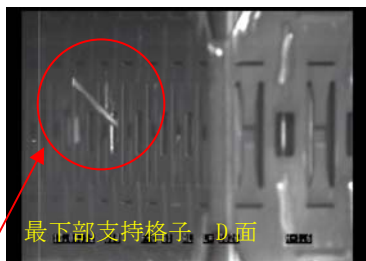
○10 燃料集合体

全ての付着物について外観観察した結果、縞模様や色から、ポリエチレンテープであることを確認した。また、当該2体の燃料集合体が原子炉内で隣接して装荷されていたことを確認した。

回収された小枝状付着物表面は茶色で、一部融解していた。

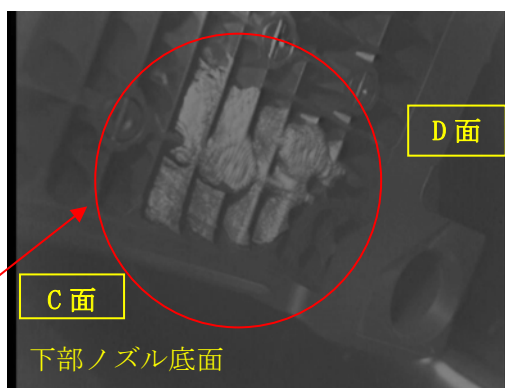
付着物の表面には、ポリエチレンテープと同様な縞模様が確認され、一部融解していた。

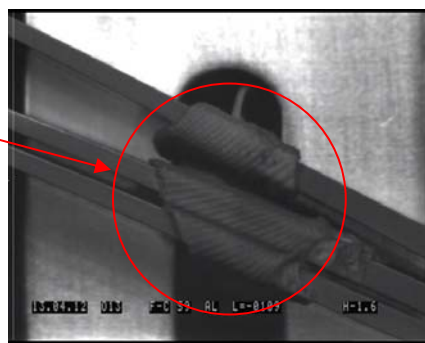
上部ノズル押えばね

回収されたテープ状付着物の表面は茶色で、ポリエチレンテープと同様な縞模様が確認され、一部融解していた。

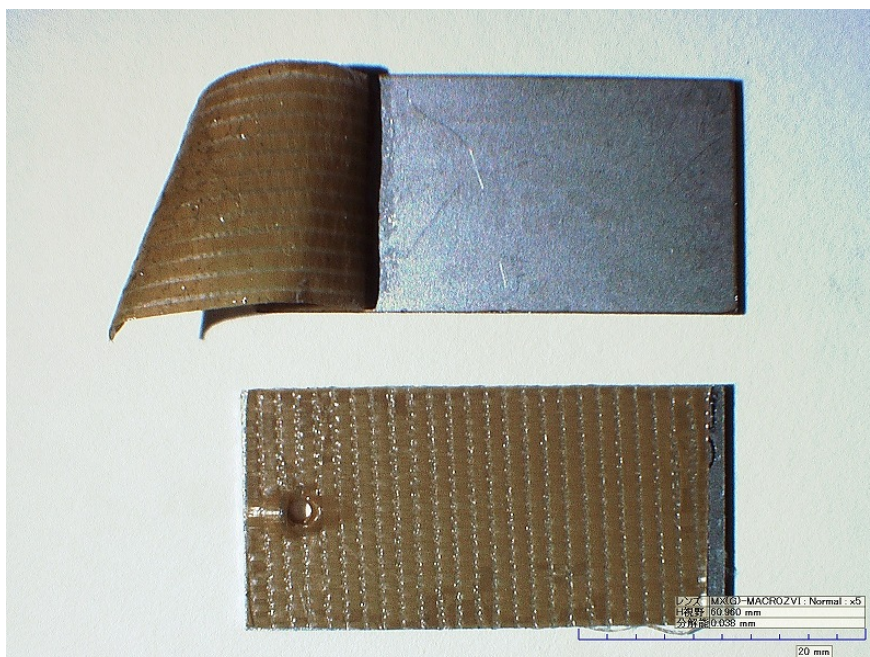
○試験後

本事象のポリエチレンテープは、形状を残してはいるものの一部融解しつつある状態であることから、約100℃から約286℃の温度を経験していたものと考えられる。

ポリエチレンテープは変色および一部融解し、約6%縮んだ。

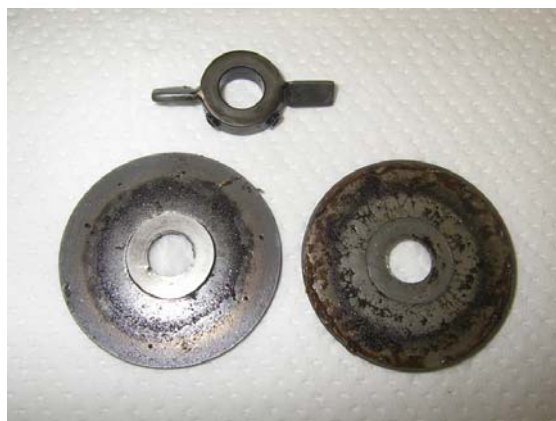
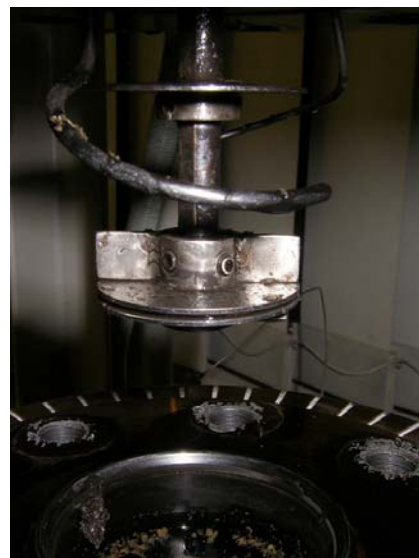
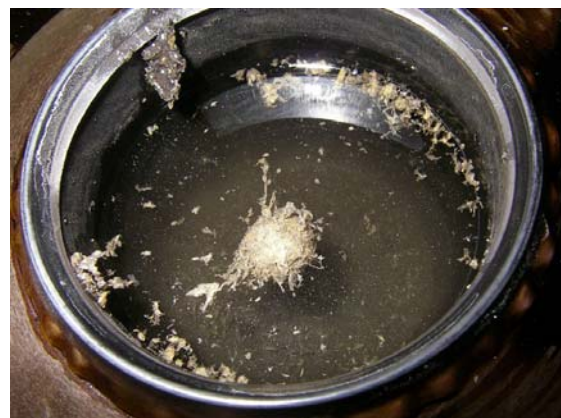
○試験後

ポリエチレンテープは融解し、ディスク間から排出された。

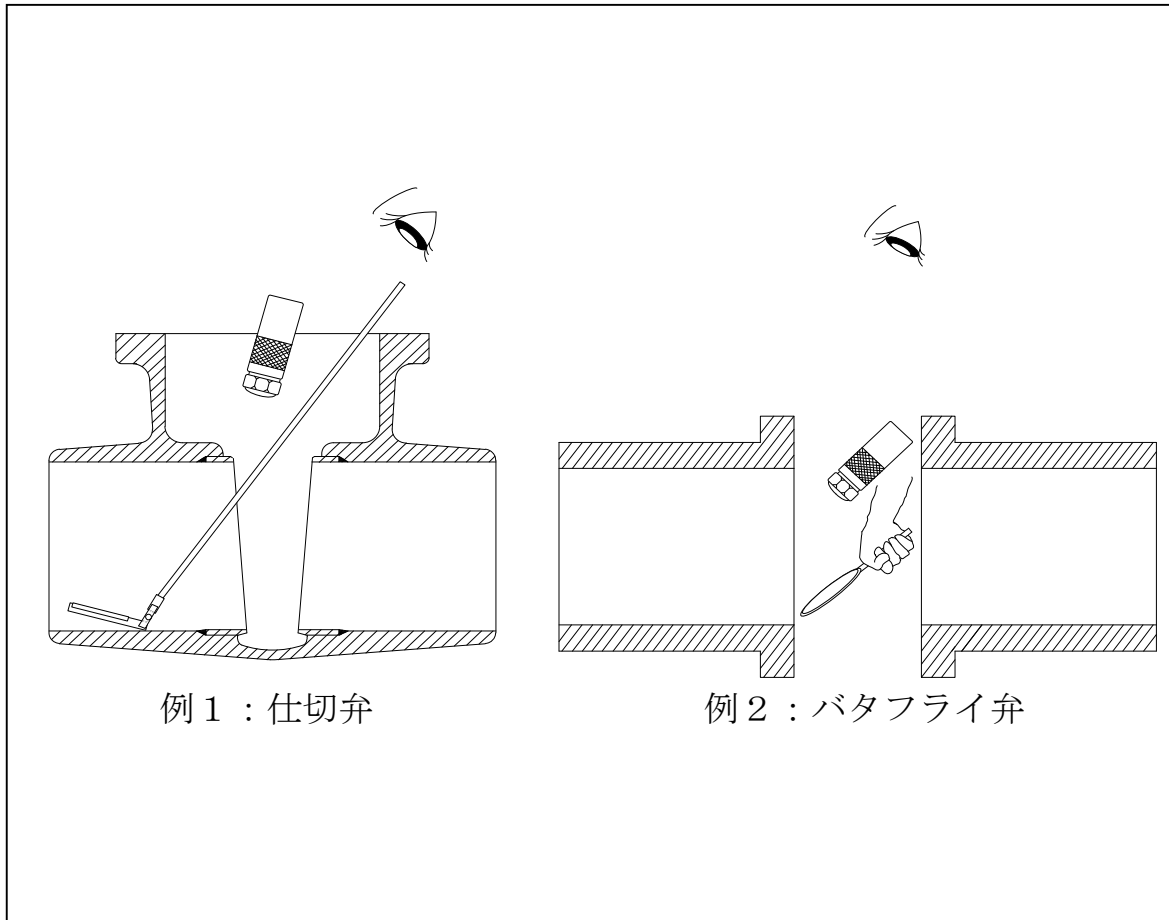
弁内部確認状況図

しかしながら、今回の事象では、内部の最終異物確認に使用したパイロットミラー、手鏡、ライト等の工具を養生していたポリエチレンテープが外れることまで考えていなかったことから、ポリエチレンテープの内部への残留を確認できていなかった可能性がある。

- a. 最終異物確認で使用する工具については、汚染専用工具として管理するとともに、落下防止措置として、部品を点付け溶接する等の処置を実施することとし、テープによる汚染防止養生および落下防止養生は原則、実施しない。
- b. 止むを得ず養生を施す場合は、養生テープ貼り付け箇所数を事前に記録し、養生テープに合いマークを施すこととし、最終異物確認前後で使用した工具の養生テープが外れていないことを確認することで、確実な異物管理を行うこととする。
- c. 本対策が現場作業で確実に実施されるために以下の社内規定の改訂を実施する。
 - ・異物混入防止の社内規定である「伊方発電所保守内規 細則ー5 異物混入防止管理細則」に本対策を明記する。
 - ・作業要領書作成時に使用する「伊方発電所作業要領書作成手引き」の異物混入防止に関する項目として本対策を追加する。
 - ・機器の分解・開放点検の手順を定めている「作業要領書」、「チェックシート」に本対策の項目を追加するよう協力業者に指示し、当社が承認することで作業現場において確実にチェックして確認する。
