伊方発電所における通報連絡事象の概要（平成27年6月分）

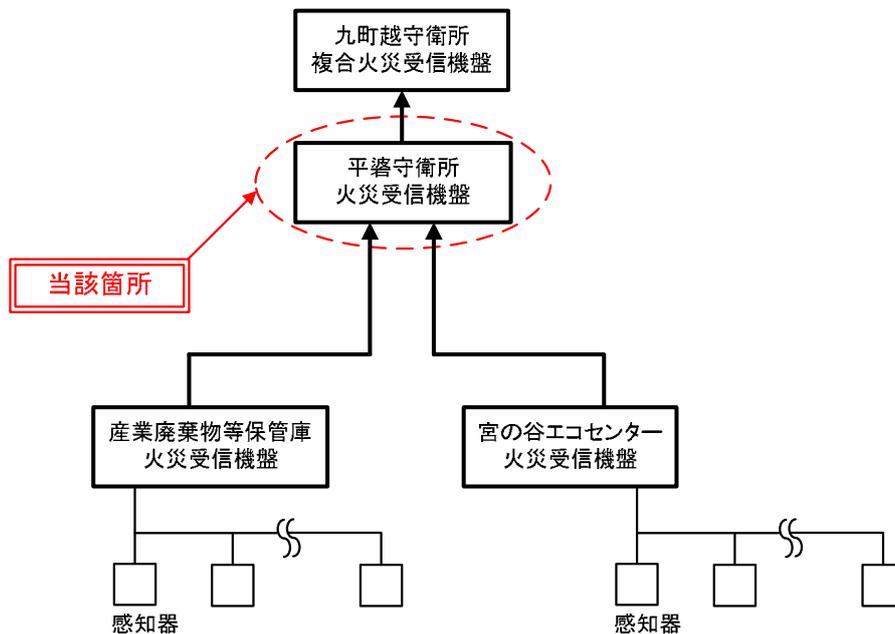
伊方発電所 平瀬守衛所火災受信機盤 信号概略図

6月8日4時29分、伊方発電所の九町越守衛所において、平瀬守衛所付近にある焼却設備の火災発生等を示す信号が発信したため、現場を確認したところ、火災は発生していませんでした。

調査の結果、平瀬守衛所の火災受信機盤が故障していることが確認されたため、故障した火災受信機盤を新品に取り替えて、同日20時20分に通常状態に復旧いたしました。

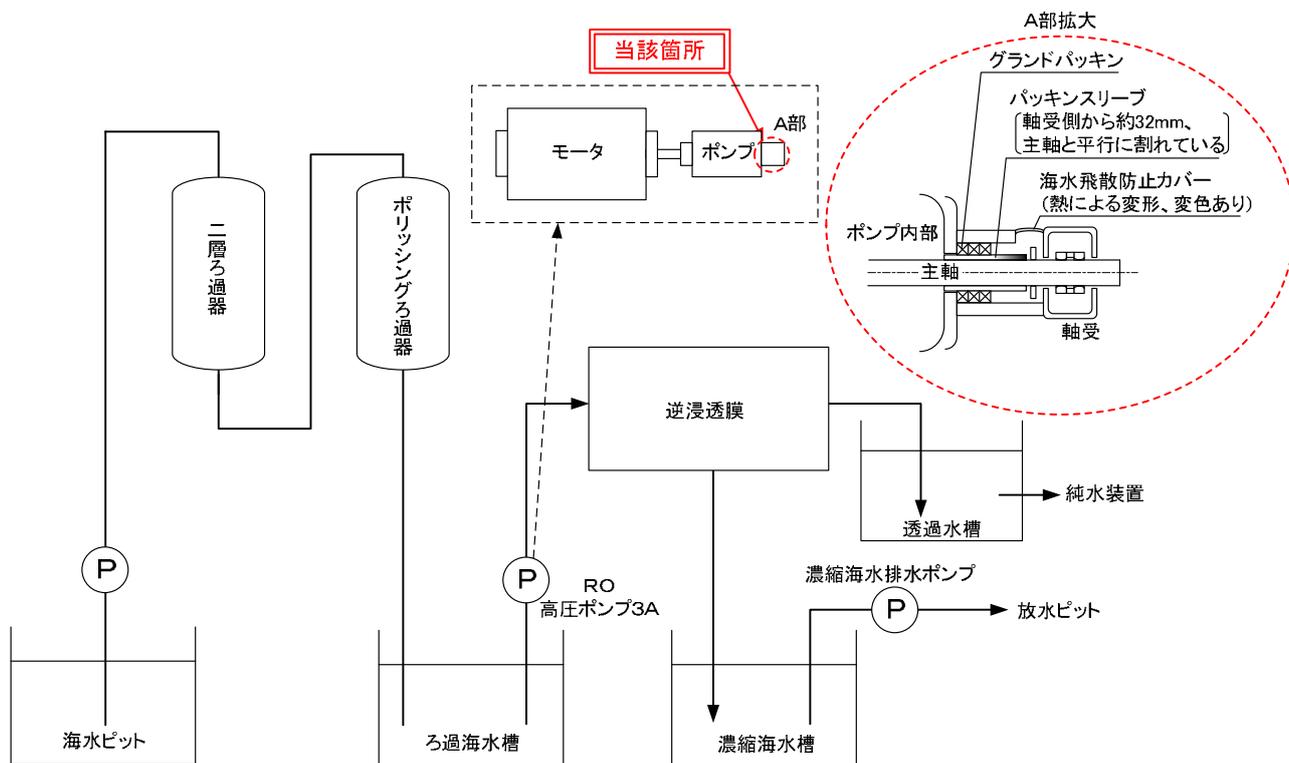
伊方発電所3号機 海水淡水化装置 概略系統図

6月19日、定期検査中の伊方発電所3号機の海水淡水化装置において、運転中のRO高圧ポンプ3A号機の軸シール部の海水飛散防止カバーが外れていることを発見したことから、RO高圧ポンプA号機を停止し、同日16時40分頃、同ポンプ軸シール部の海水飛散防止カバーが損傷していることを保修員が確認しました。

その後、同ポンプ本体を点検したところ、パッキンスリーブが主軸と平行方向に割れているのを確認しました。

今後、損傷の原因について詳細に調査いたします。

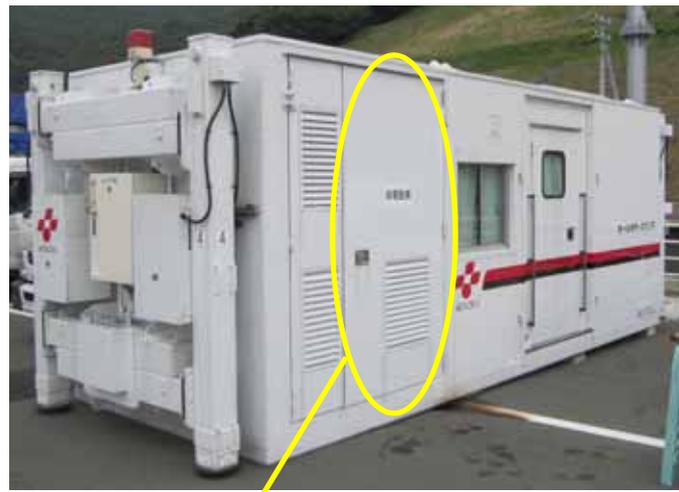
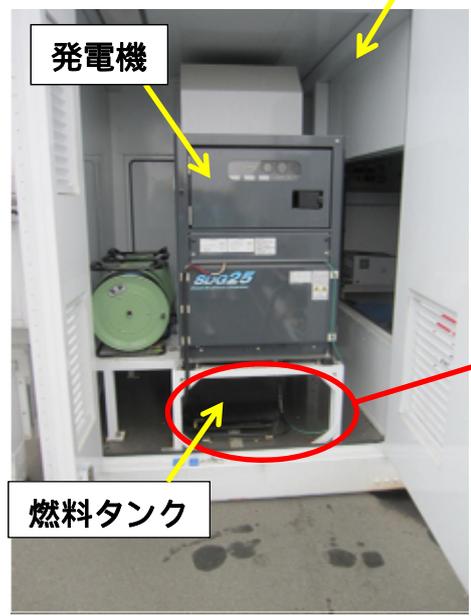
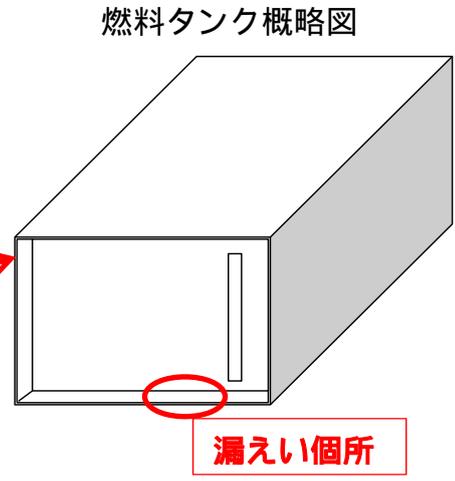
伊方発電所 コンテナ式ホールボディカウンタ

6月23日16時50分頃、伊方発電所の屋外84mパノラマ館付近（管理区域外）において、原子力防災用資機材として保管中のコンテナ式ホールボディカウンタの発電機用燃料タンク下部より燃料油（軽油）が漏えいしていることを確認しました。漏えいした燃料油は、当該燃料タンク周辺にとどまっております、排水溝への流出はありませんでした。なお、燃料油の漏えい量は、約7リットルであり、拭き取って回収しました。

その後、当該燃料タンクを取り外して調査した結果、側面の下部溶接部より軽油が漏えいしていることを確認いたしました。

今後、詳細に調査いたします。
