伊方発電所における通報連絡事象の報告書概要

1. 伊方発電所 平瀬守衛所の火災受信機盤の不具合について

2. 伊方発電所3号機 海水淡水化装置RO高圧ポンプ軸シール部の海水飛散防止カバーの損傷について

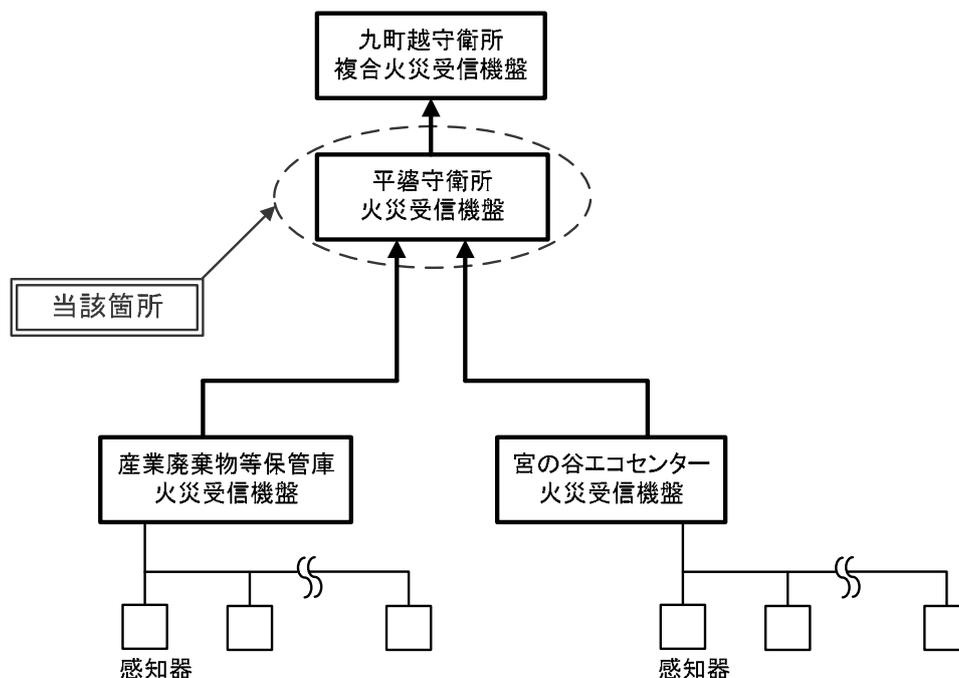
伊方発電所 平瀬守衛所火災受信機盤 信号概略図

6月8日4時29分、伊方発電所の九町越守衛所において、平瀬守衛所付近にある焼却設備の火災発生等を示す信号が発信したため、現場を確認したところ、火災は発生していませんでした。

調査の結果、平瀬守衛所の火災受信機盤が故障していることが確認されたため、故障した火災受信機盤を新品に取り替えて、同日20時20分に通常状態に復旧しました。

調査の結果、火災受信機盤の基板にある部品（半導体チップ）の製品不良により、火災受信機盤に不具合が生じたものと推定しました。

- ・火災受信機盤を新品に取り替え、正常に動作することを確認し、通常状態に復旧いたしました。
- ・定期的な点検（法定点検）を適切に実施するとともに、万一の故障時には、常時保管している火災受信機盤の予備品に速やかに取り替えます。また、復旧までの間は、これまでと同様に、監視カメラやパトロールによる監視を強化し、火災のないことを確認します。

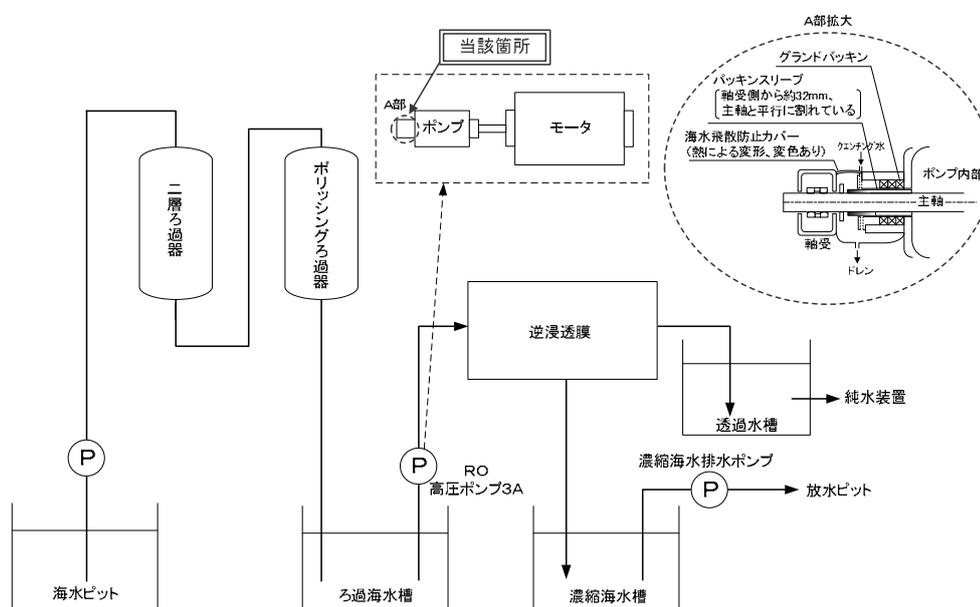
伊方発電所3号機 海水淡水化装置 概略系統図

6月19日定期検査中の伊方発電所3号機の海水淡水化装置において、運転中のRO高圧ポンプA号機の軸シール部の海水飛散防止カバーが外れていることを発見したことから、RO高圧ポンプA号機を停止し、同日16時40分頃、同ポンプ軸シール部の海水飛散防止カバーが損傷していることを保修員が確認しました。

点検の結果、軸シール部の主軸に取り付けられた軸端側のパッキンスリーブが主軸と平行方向に割れているのを確認しました。

調査の結果、海水飛散防止カバーの損傷は、パッキンスリーブの割れた部分より出てきた水の勢いにより、海水飛散防止カバーがずれて傾き、回転部と接触したことで、こすれたため、変形・変色が生じたと推定しました。

また、パッキンスリーブの割れについては、平成21年から分解点検計画を3年に1回から6年に1回に変更し、同ポンプを約6年運転したことで、応力腐食割れが小さなうちに発見できなかったため、割れが軸端部まで成長したと推定しました。

- ・当該のRO高圧ポンプA号機は、分解点検を実施してパッキンスリーブを新品に取り替え、ポンプ本体に異常のないことを確認しました。また、RO高圧ポンプB号機は、今後、分解点検を実施します。
- ・海水飛散防止カバーは、取り外してもポンプの運転には影響はないことから、取り外すこととしました。
- ・RO高圧ポンプA、B号機の点検頻度を、6年に1回から3年に1回へ変更します。
