## 伊方発電所における通報連絡事象の報告書概要

## 1. 伊方発電所 コンテナ式ホールボディカウンタの発電機用燃料タンクからの油の漏えいについて

## 2. 伊方発電所3号機 補助ボイラ建屋消火設備制御盤の不具合について

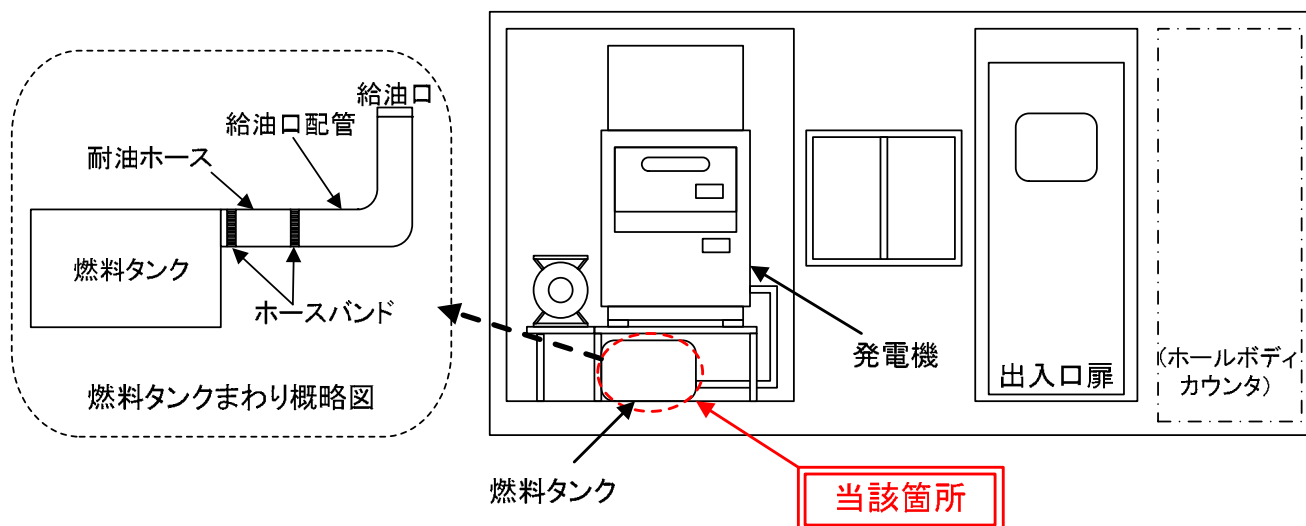
## 伊方発電所 コンテナ式ホールボディカウンタ概略図

6月23日16時50分頃、伊方発電所の屋外84mパノラマ館付近（管理区域外）において、原子力防災用資機材として保管中のコンテナ式ホールボディカウンタ※の発電機用燃料タンク下部より燃料油（軽油）が漏えいしていることを確認しました。漏えいした燃料油は、当該燃料タンク周辺にとどまっており、排水溝への流出はありませんでした。なお、燃料油の漏えい量は、約7リットルであり、拭き取って回収しました。

調査の結果、当該燃料タンクへの給油時の給油ノズルと給油口配管の接触による応力、および発電機運転時の振動により、当該燃料タンクと耐油ホースを接続するホースバンドが徐々に緩み、耐油ホースの接続部より燃料油が漏えいしたものと推定しました。

なお、当該燃料タンク本体に異常はありませんでした。

- ・発電機用燃料タンクと給油口配管の接続方法を、ホースバンドで耐油ホースを固定する方法から、フレキシブル配管をフランジで接続する方法に変更しました。
- ・コンテナ式ホールボディカウンタ点検時に、当該部の確認を行い、必要によりフランジ部の増し締めを行います。

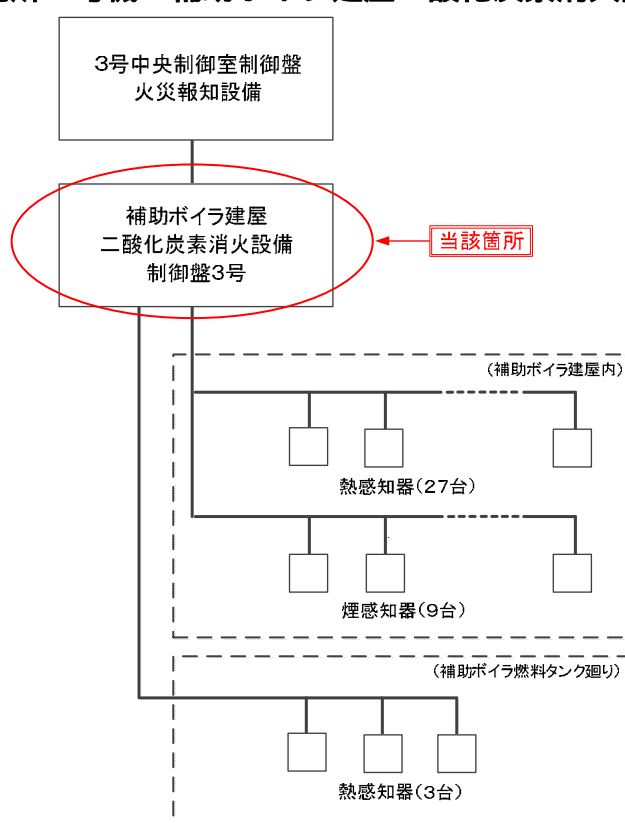
### 伊方発電所3号機 補助ボイラ建屋二酸化炭素消火設備 概略図

7月27日22時56分、定期検査中の伊方発電所3号機において、作業により停止していた補助ボイラ建屋二酸化炭素消火設備制御盤3号の復旧操作を行ったところ、同制御盤の異常（地絡）を示す信号が発信しました。保守員が確認したところ、当該警報がリセットできないことから、当該制御盤の設備異常と判断しました。

調査の結果、当該制御盤内に設置されているリレーバリア※が、制御盤の電源の開放、投入や、長期間の通電による経年劣化により内部回路の絶縁が低下し、地絡したものと推定しました。

- ・当該リレーバリアを新品に取り替え、正常に動作することを確認しました。
- ・補助ボイラ燃料タンクは、新規制基準対応で地下埋設タンクを新たに設置しており、既設タンクは今後撤去することとしています。それに伴い、既設タンク廻りの火災感知器回路（当該リレーバリア含む）も不要となるため撤去します。
