平成28年 8月10日
四国電力株式会社

伊方発電所における通報連絡事象（平成28年7月分）および 通報連絡事象に係る報告書の提出について

1. 伊方発電所3号機1次冷却材ポンプ3Bの第3シールのリークオフ流量増加について

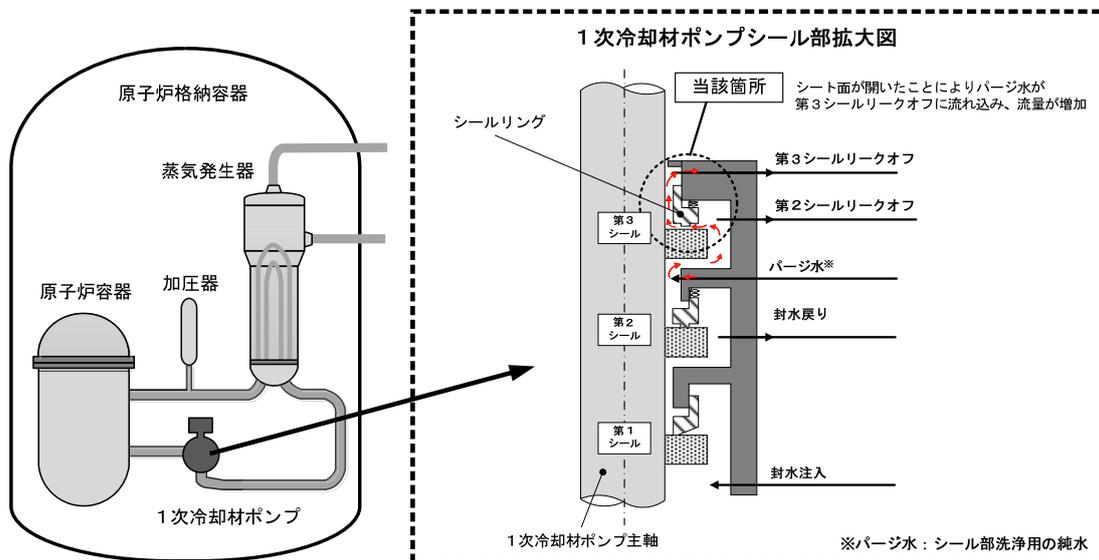
伊方発電所3号機 1次冷却材ポンプ シール部概略図

点検の結果、第3シールのシールリングが僅かに傾き、動きが滑らかでないことを確認しました。

これは、7月12日に実施した原子炉格納容器の耐圧検査時に、第3シールに通常より高い圧力がかかったことにより、シール構成部品であるOリング^{※2}の噛み込み等が発生し、摩擦力が大きくなり、シールリングの動きが悪くなったため、1次冷却材ポンプ3B起動時に、シールリングが傾いた状態となり、シート面に隙間が生じ、シールリークオフ流量が増加したものと推定しました。

1次冷却材ポンプの軸封部は、第1、第2、第3シールの3段で構成されており、1次冷却材の系統水は第2シールでシールされる。第3シールは、第2シール下流に供給しているシール部洗浄用の純水をシールするもので、第3シール出口から漏れ出る流量を第3シールリークオフ流量という。

- ・1次冷却材ポンプ3Bの第2および第3シールを予備品と取り替えるとともに、同じ構造である3A、3Cのシールについても同様に取り替えました。^{※3}
- ・原子炉格納容器を加圧する検査においては、第3シールに外部から高い圧力がかからないように要領書の改定を行いました。
