平成28年10月11日  
 四国電力株式会社

## 伊方発電所における通報連絡事象（平成28年9月分）および 通報連絡事象に係る報告書の提出について

## 伊方発電所における通報連絡事象の概要（平成 28 年 9 月分）

## 伊方発電所における通報連絡事象の報告書概要

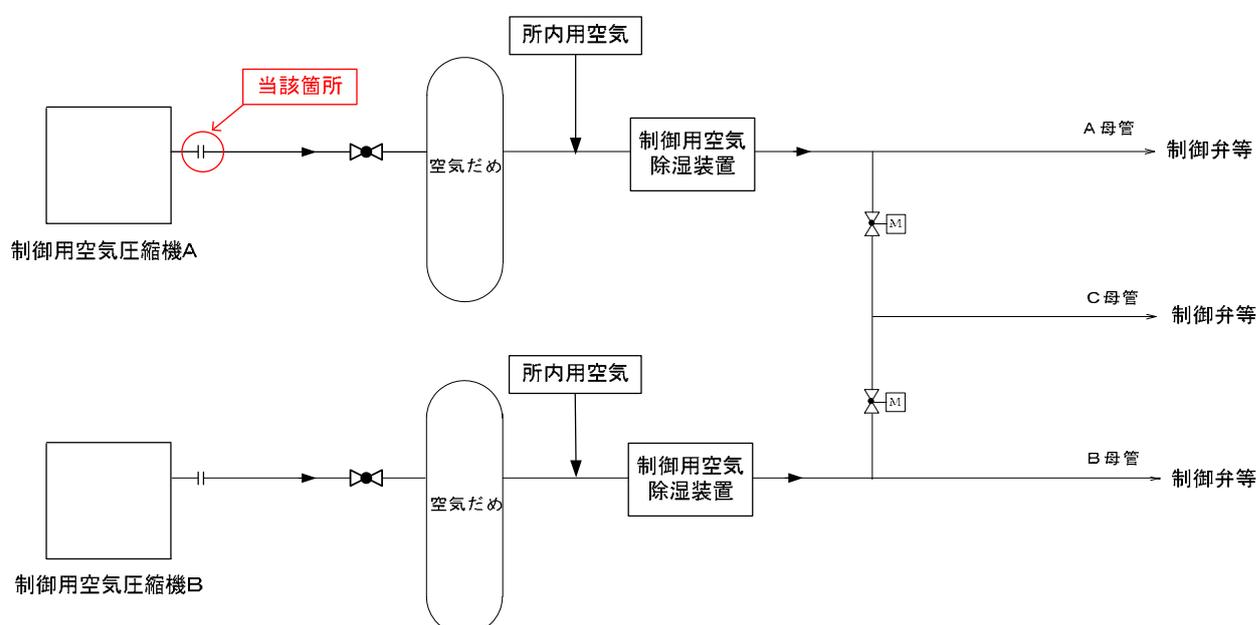
伊方発電所 3号機 制御用空気圧縮機概略図

9月26日11時25分頃、通常運転中の伊方発電所3号機の原子炉建屋（管理区域外）において、保守員が制御用空気圧縮機 A号機の配管フランジ部からの空気漏れを確認しました。

その後の調査において、当該配管フランジ部のパッキンの割れおよび漏えい跡を確認したため、当該パッキンの取替えを実施し、制御用圧縮機 A号機の確認運転を行い、空気漏れが無いことを確認し、9月29日9時27分、通常状態に復旧しました。

本事象によるプラントへの影響および環境への放射能の影響はありませんでした。今後、当該フランジ部から空気が漏えいした原因について、詳細に調査します。

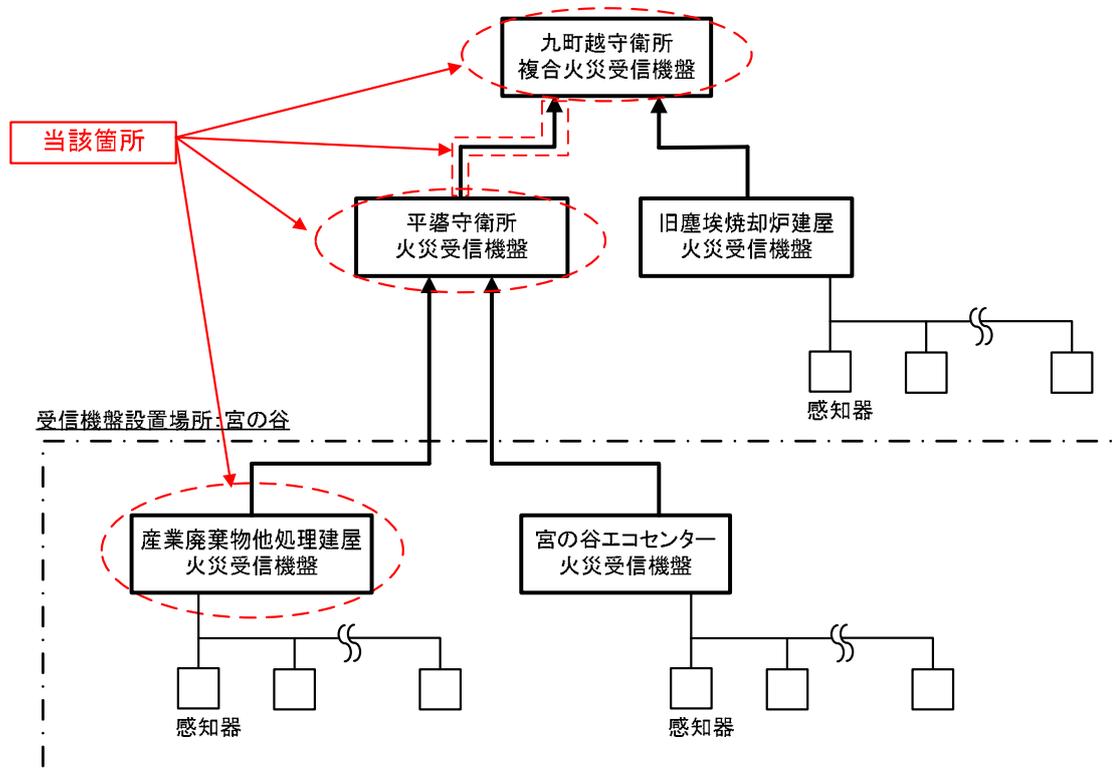
伊方発電所 九町越守衛所関連火災受信機 信号概略図

6月20日、伊方発電所の九町越守衛所火災受信機盤において、火災受信機盤の交流電源の異常を示す信号を確認しました。

調査の結果、関係する火災受信機盤および信号ケーブルの異常を確認したため、当該設備の取替えを実施し、6月21日16時05分に通常状態に復旧しました。

調査の結果、本事象発生時は、伊方発電所付近で落雷が多発していたことから、各火災受信機盤に接続されている配線より雷サージが侵入し、火災受信機盤内部品の仕様を超える大きな電流および高い電圧が加わったことにより、故障に至ったと推定しました。

- ・当該火災受信機盤の取替えおよび正常な信号ケーブルへの接続を行い、正常に動作することを確認し、通常状態に復旧しました。
- ・落雷による万一の故障に備え、速やかな対応を行うために、引き続き、火災受信機盤の予備品を常備します。
