平成28年12月12日  
 四国電力株式会社

## 伊方発電所における通報連絡事象（平成28年11月分）および 通報連絡事象に係る報告書の提出について

## 伊方発電所における通報連絡事象の概要（平成28年11月分）

## 伊方発電所における通報連絡事象の報告書概要

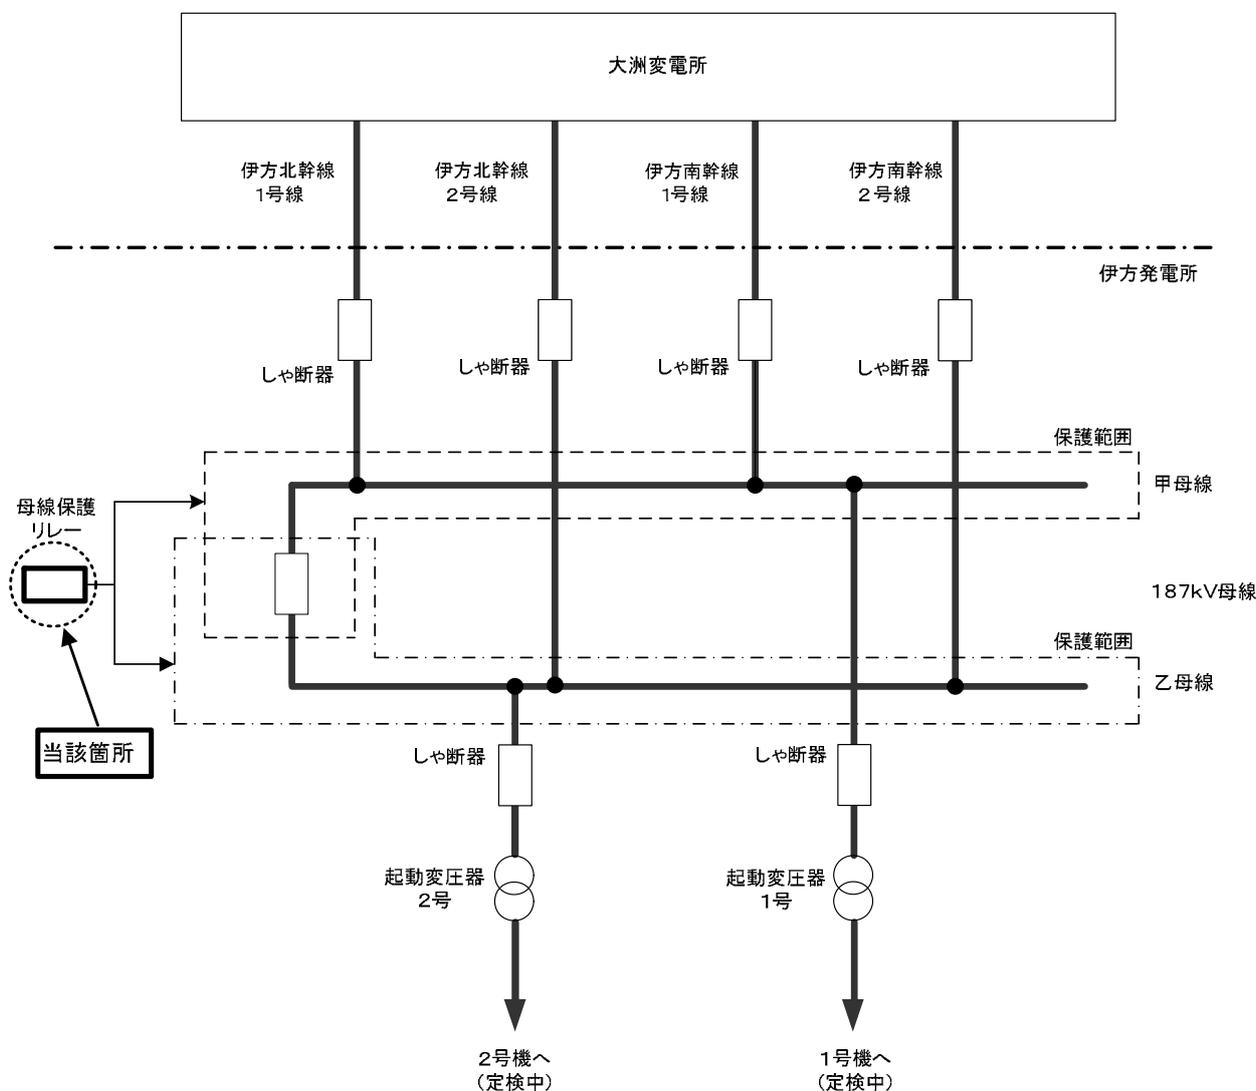
## 伊方発電所1、2号機 送電線の概略系統図

## 1. 伊方発電所1、2号機 187kV母線保護リレーの異常について

11月14日、伊方発電所1、2号機の中央制御室において、187kV母線保護リレーの異常を示す信号が発信したことから、保守員が現地確認を行い、13時30分頃、制御カードの異常を確認しました。

今後、当該制御カードが故障した原因を調査します。

その後、当該制御カードを予備品に取替え、187kV母線保護リレーに異常の無いことを確認し、11月16日8時53分、通常状態に復旧しました。

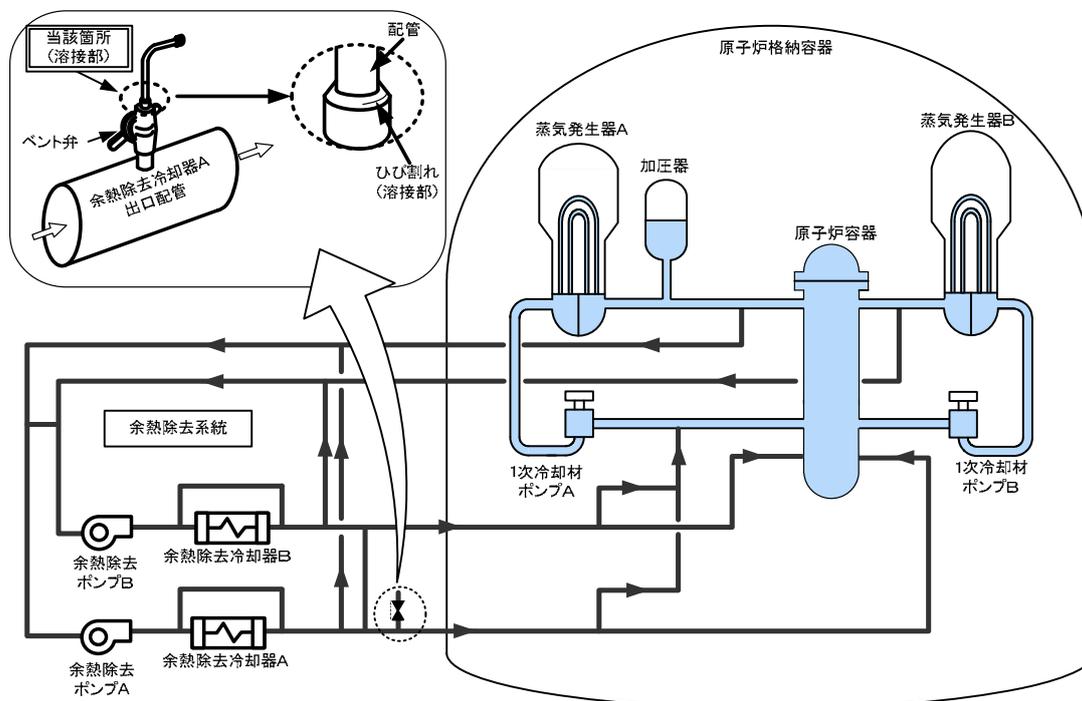
伊方発電所 2号機 余熱除去系統概略図

## 1. 伊方発電所 2号機 余熱除去系統ベント弁下流配管溶接部のほう酸析出事象について

第23回定期検査中の伊方発電所2号機の原子炉補助建家（管理区域内）において、余熱除去冷却器A出口配管のベント弁の下流側配管にほう酸と思われる付着物が認められたため、液体浸透探傷検査を実施したところ、8月31日15時頃、同配管の溶接部にひび割れがあることを保修員が確認しました。

配管の付着物を分析した結果、付着物はほう酸であり、配管内のほう酸水が溶接部のひび割れからにじみ出て、乾燥したものと推定しました。

調査の結果、配管溶接部のひび割れは、プラント長期停止期間のため、余熱除去冷却器をバイパスする系統での運転を長期間実施したことにより、当該配管に大きな振動が発生したことによるものと推定されました。

その後、ひび割れのあった当該配管を取り替え、漏えいのないことを確認し、11月22日、通常状態に復帰しました。

- ・本事象が発生した余熱除去系統において、同様に振動影響を受けた可能性のある他のベント・ドレン配管について、外観確認により異常のないことを確認しましたが、念のためベント・ドレン弁下流配管を新品に取り替えました（3箇所）。
- ・プラント長期停止期間中においても、当該配管に大きな振動が発生しないように、余熱除去冷却器も通水する系統で運転を行う運用に変更します。
