平成30年1月10日
四国電力株式会社

伊方発電所における通報連絡事象（平成29年12月分）および 通報連絡事象に係る報告書の提出について

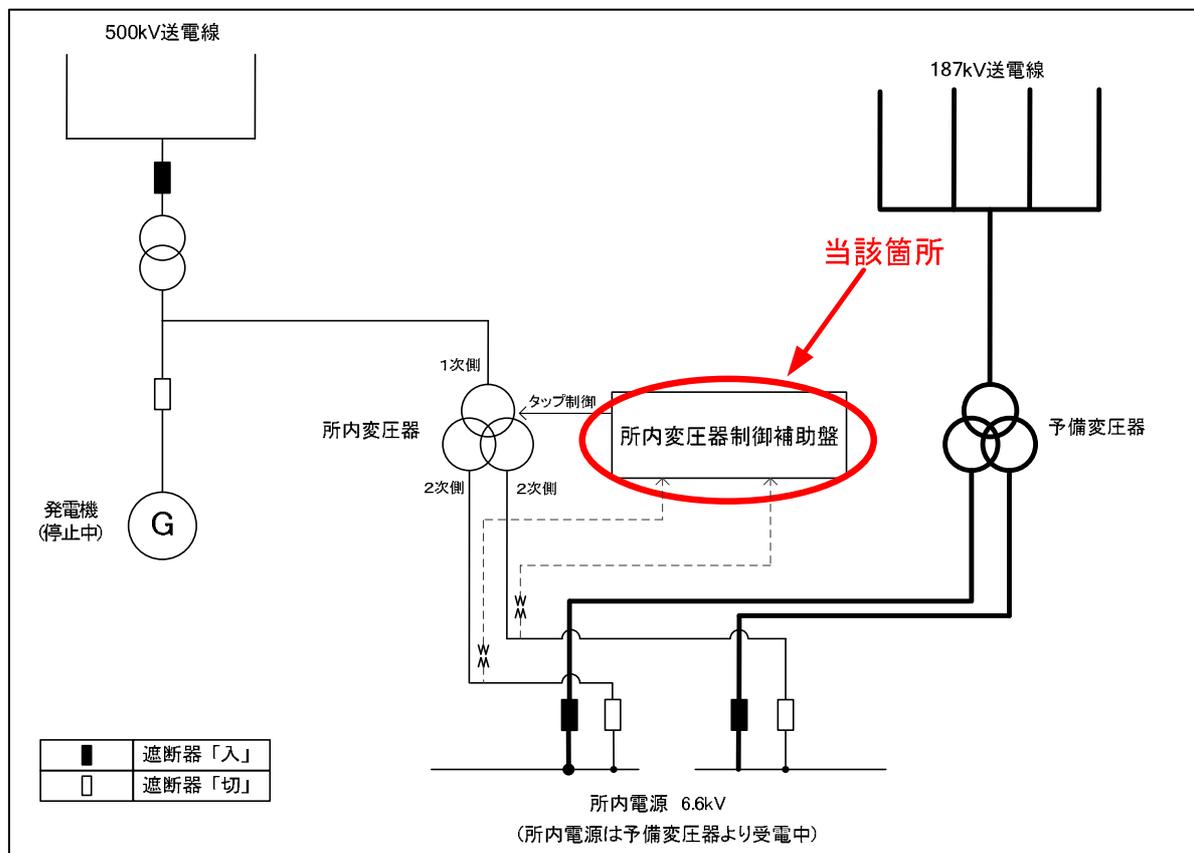
【伊方発電所3号機 所内電源系統概略図】

定期検査中の伊方発電所3号機中央制御室（管理区域外）において、12月4日22時28分、所内変圧器¹の故障を示す信号が発信しました。

調査の結果、現在実施中の定期検査で取り替えを行った所内変圧器制御補助盤²のプログラムコントロール切換えスイッチ³が、通常「不使用」であるところ「使用」となっていたことから、停止していた所内変圧器に通電したところ所内変圧器2次側電圧を調整するタップ⁴が最低位置となり、信号発信に至ったことを確認しました。

本事象は設備の異常ではなく、新しく所内変圧器制御補助盤を設置した際の機能試験時に、当該スイッチを誤って「使用」としていたことによるものと推定しました。

このため、当該スイッチを「不使用」とし、タップおよび所内変圧器2次側電圧が正常に調整されることを確認しました。

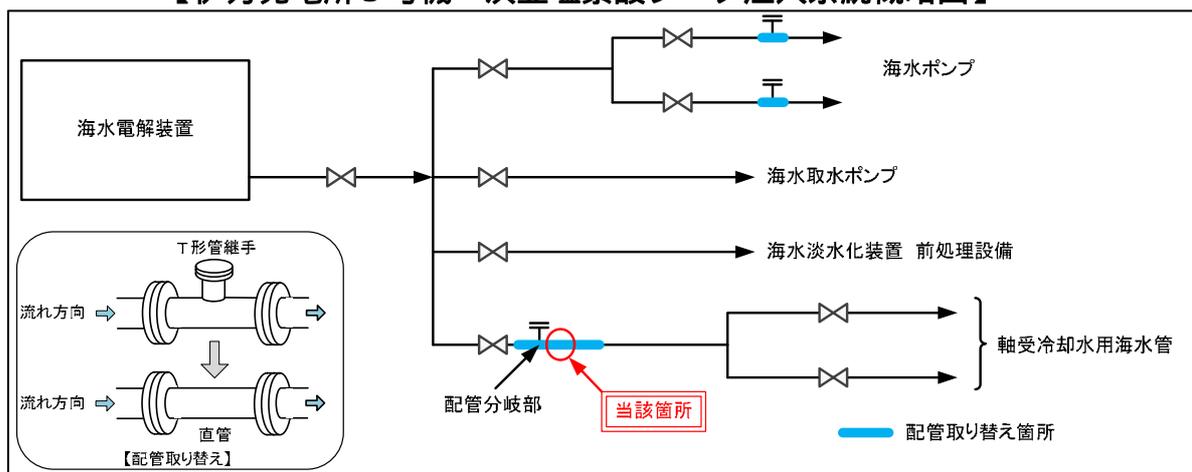
【伊方発電所3号機 次亜塩素酸ソーダ注入系統概略図】

5月2日10時8分頃、通常運転中の伊方発電所3号機の海水淡水化装置建屋（管理区域外）において、海水電解装置¹の電解液注入ライン配管から、次亜塩素酸ソーダ²（塩素）を含む海水が漏れいしていることを運転員が確認しました。そのため、次亜塩素酸ソーダの注入を停止し、同日10時10分に漏れいは停止しました。

当該配管を確認した結果、貫通穴を確認したため、5月8日、塩化ビニール配管で応急復旧し、その後、新品の配管に取り替え、6月29日10時30分、通常状態に復旧しました。

調査の結果、貫通穴を確認した上流の配管分岐部（T形管継手）付近で偏流（流れが乱れること）が生じ、海水中に含まれるカルシウムイオンにより生成したスケールが同部に付着し、更に大きな偏流が生じたことでエロージョン³が発生し、配管内面のゴムライニング⁴が減肉、剥離したことから、次亜塩素酸ソーダを含む海水によって、配管母材が腐食して配管が貫通し、漏れいに至ったものと推定しました。

- ・当該配管を偏流が発生する恐れのない直管の配管に変更して取り替えました。
- ・類似箇所の配管分岐部（2箇所）についても同様に直管の配管に取り替えました。
- ・調査の中で、海水電解装置の電解液注入配管の配管内面ゴムライニングに減肉を確認したことから、念のため、今後2年を目処にエロージョンに対し耐性が高い、ポリエチレンライニング管に取り替えます。

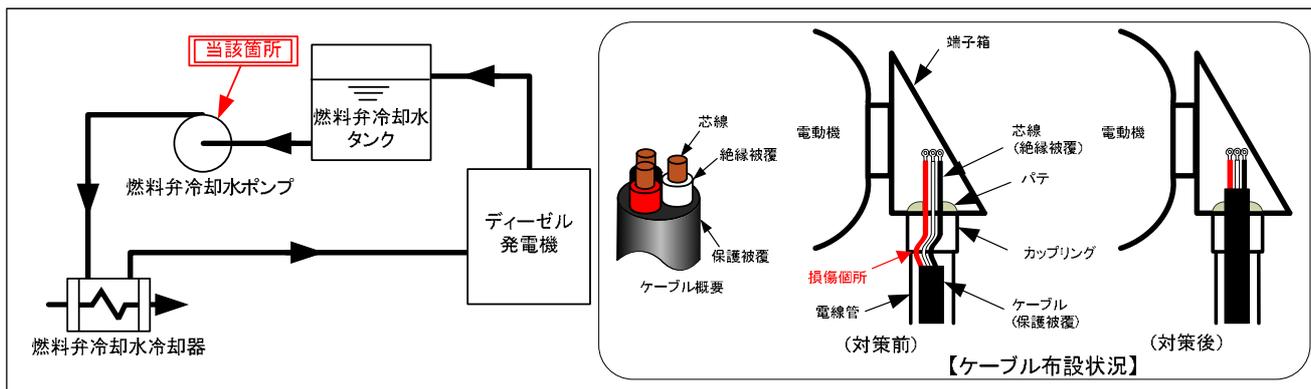
【伊方発電所3号機 非常用ディーゼル発電機3B 燃料弁冷却水系統概略図】

定期検査中の伊方発電所3号機の原子炉補助建屋内（管理区域外）において、定期的な機能確認のため、非常用ディーゼル発電機（以下、「DG」という。）3Bを起動したところ、11月6日14時29分に燃料弁冷却水ポンプが自動停止したことから、同日14時31分、DG3Bを手動停止しました。

その後、燃料弁冷却水ポンプの電源ケーブルの芯線（赤相・白相・黒相）のうち、赤相の絶縁被覆が損傷して通電部分が露出していたことから、露出部が電線管と端子箱を接続するカップリング部に接触し、地絡（漏電）が発生して、同ポンプの自動停止に至ったものと推定しました。そのため、当該ケーブルの損傷箇所を切除して再接続し、通常状態に復旧しました。

調査の結果、電動機端子箱内のカップリング部に電源ケーブルの保護被覆がなかったため芯線の絶縁被覆がカップリングに直接接触した状態で、DGの運転等による振動により、芯線の絶縁被覆がカップリング部で擦れ、徐々に絶縁被覆が損傷し、地絡が発生したものと推定しました。

- ・当該ケーブルの損傷部を切除し、カップリング部に電源ケーブルの保護被覆がある状態で復旧しました。
- ・DG3A、3Bの補機電動機（全17台）について、電動機端子箱内のケーブルの芯線の保護状態（保護被覆有）に問題がなく、絶縁被覆に損傷がないことを確認しました。
- ・今後、電動機の分解点検およびケーブル解結線時には、ケーブルの芯線の保護状態（保護被覆有）および絶縁被覆に損傷がないことを確認することとしました。
