## 添 付 資 料

- 添付資料ー 1 全体系統図
- 添付資料ー 2 外表面 P T 結果および表面ミクロ観察結果
- 添付資料ー 3 ひびの深さ調査  
(内表面 P T および断面ミクロ観察)
- 添付資料ー 4 破面観察結果
- 添付資料ー 5 破面分析結果 (E P M A)
- 添付資料ー 6 付着物の成分分析結果
- 添付資料ー 7 付着塩分量測定結果
- 添付資料ー 8 安全注入系統テストライン調査結果 (P T 指示箇所)
- 添付資料ー 9 建設時の安全注入系統テストラインへの高温水  
流入事象説明図
- 添付資料ー 1 0 ステンレス配管点検結果一覧表
- 添付資料ー 1 1 ステンレス配管点検計画表

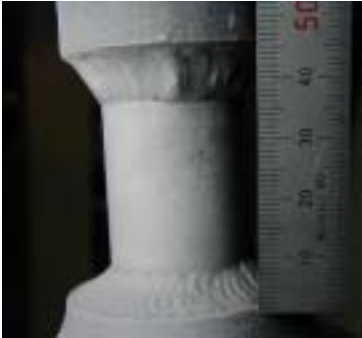
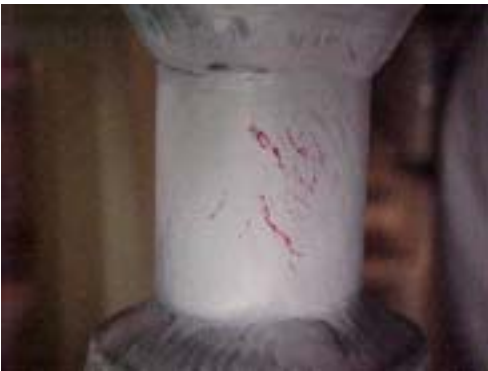
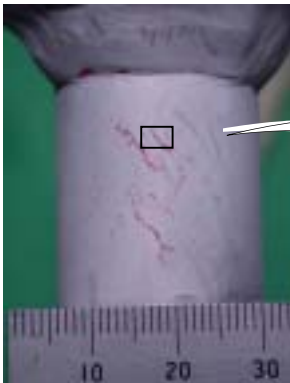
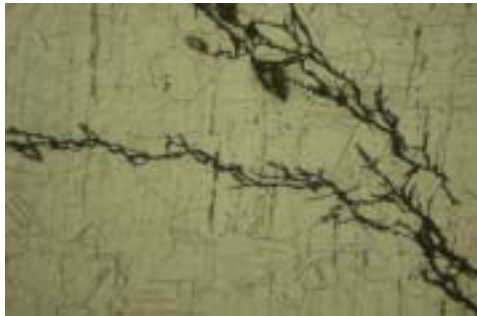
外表面 P T 結果および表面ミクロ観察結果

| | P T 状 況 | 指示状 況 |
| 研削前 | <br>180° 90° 0° | <br>180° 90° 0° |
| 研削後<br><div>最大<br/>0.41mm<br/>研削</div> | <br>90° 0° 270° | <br>90° 0° 270° |
| 表面<br>ミクロ<br>観察 | | <br>0.1mm |

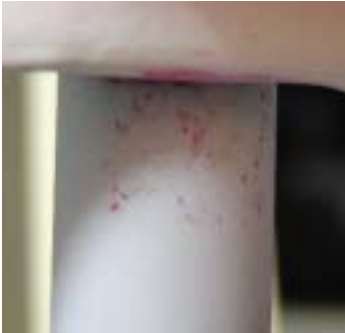
外表面 P T 結果および表面ミクロ観察結果

| | P T 状況 | 指示状況 |
| 研削前 | <br>90° 0° 270° | <br>90° 0° 270° |
| 研削後<br><div>最大<br/>0.33mm<br/>研削</div> | <br>90° 0° 270° | <br>90° 0° 270° |
| 表面<br>ミクロ<br>観察 | | <br>0.1mm |

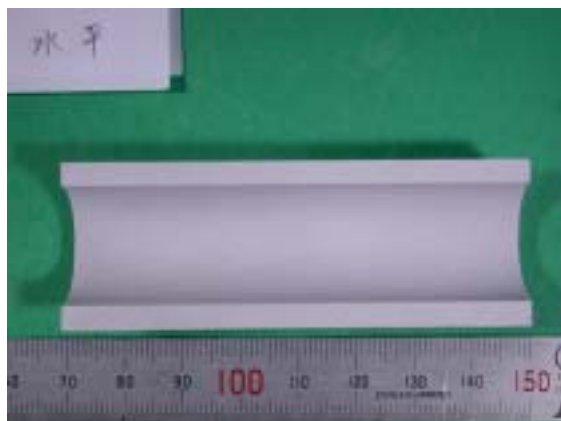
（内表面 P T および断面ミクロ観察①）

配管内表面 P T 結果

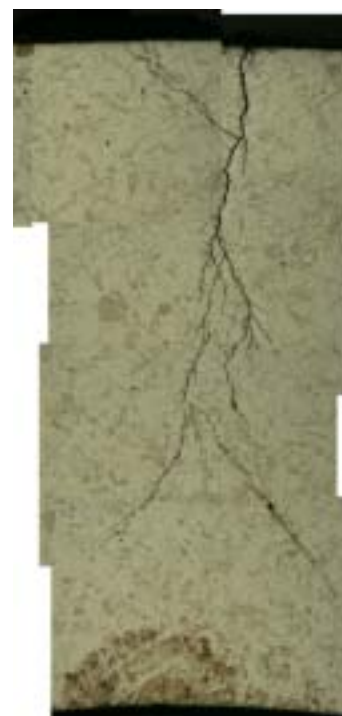
### （内表面 P T および断面ミクロ観察③）

配管内表面 P T 結果

配管外側

配管内側

断面観察図

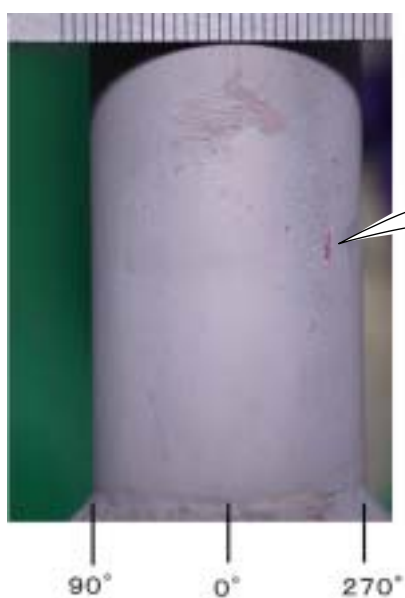
# 破面観察結果（指示箇所③）

外表面

内表面

破面観察図
