## 【添 付 資 料】

- 1 . 原子炉容器入口管台部概略系統図
- 2 . 原子炉容器入口管台部構造図
- 3 . 原子炉容器入口管台 B の浸透探傷検査（ P T ）結果
- 4 . 原子炉容器入口管台 B の外観点検結果
- 5 . 原子炉容器入口管台 B の継手溶接部内面観察結果
- 6 . 原子炉容器入口管台 B のスンプ観察結果
- 7 . 原子炉容器入口管台 B の超音波探傷検査結果
- 8 . 研削調査結果（浸透探傷検査結果）
- 9 . 研削調査結果（スンプ観察結果）
- 1 0 . 研削調査結果（研削量(深さ)測定結果）
- 1 1 . 研削調査結果（楕円部の E P M A 成分分析結果）
- 1 2 . 原子炉容器入口管台 B の製造履歴調査
- 1 3 . 原子炉容器入口管台継手溶接部の過去の点検実績と計画
- 1 4 . 伊方 2 , 3 号機原子炉容器出入口管台継手溶接部の点検実績
- 1 5 . 6 0 0 系 N i 基合金使用部位の検査計画

## 原子炉容器入口管台部概略系統図

## 原子炉容器入口管台Bの浸透探傷検査 (PT) 結果

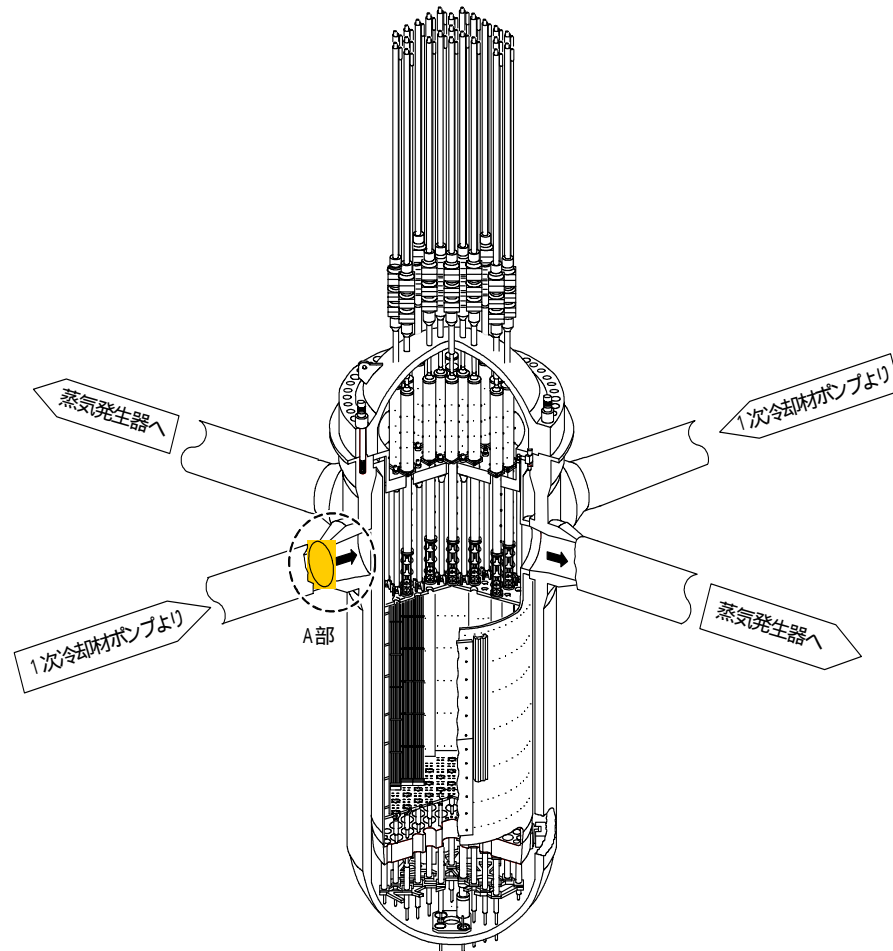
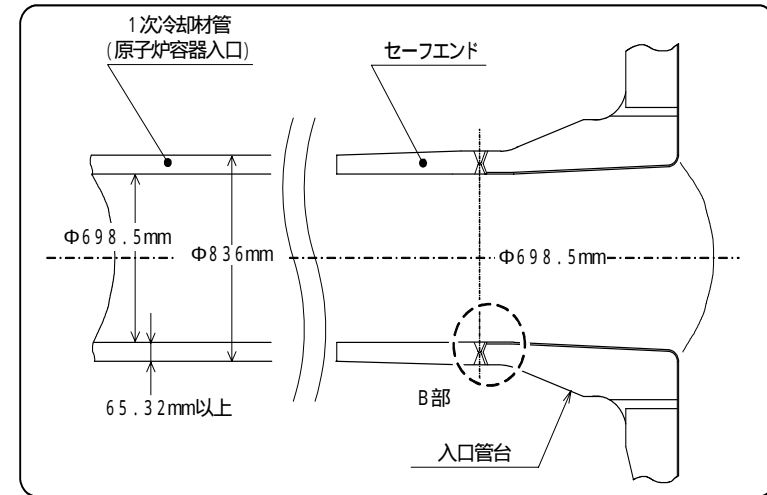
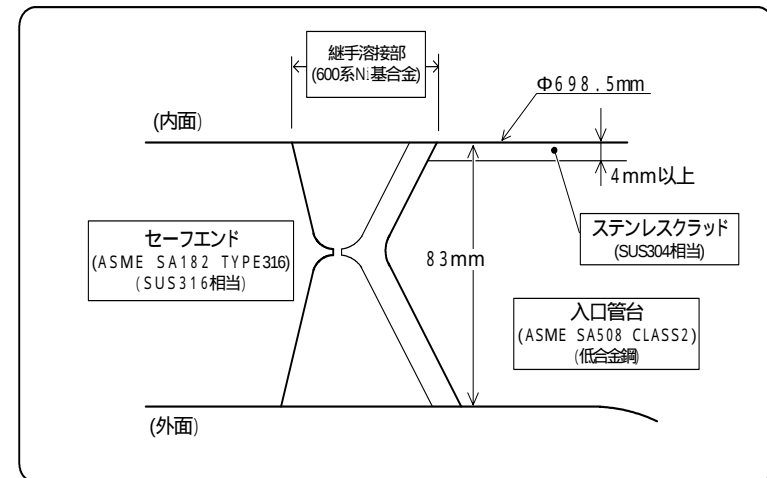
# 原子炉容器入口管台部構造図

A部詳細

B部詳細

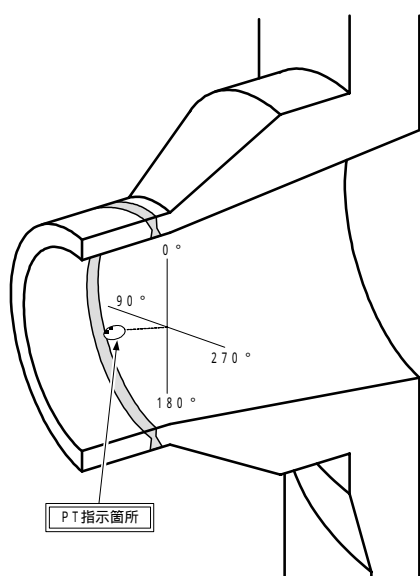
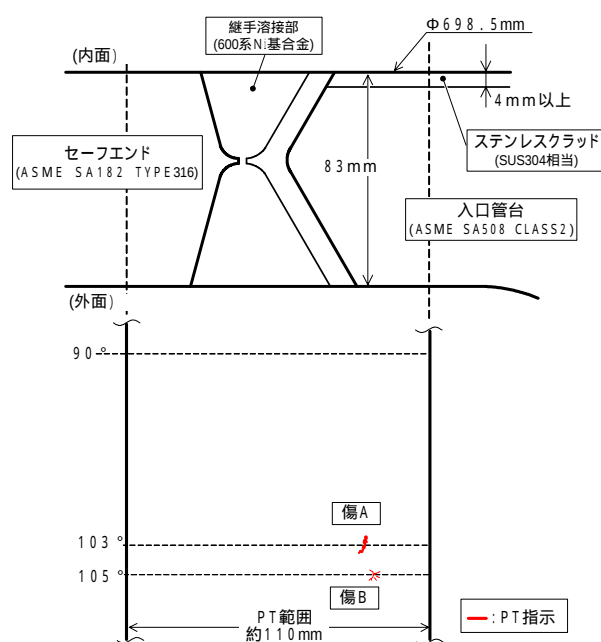
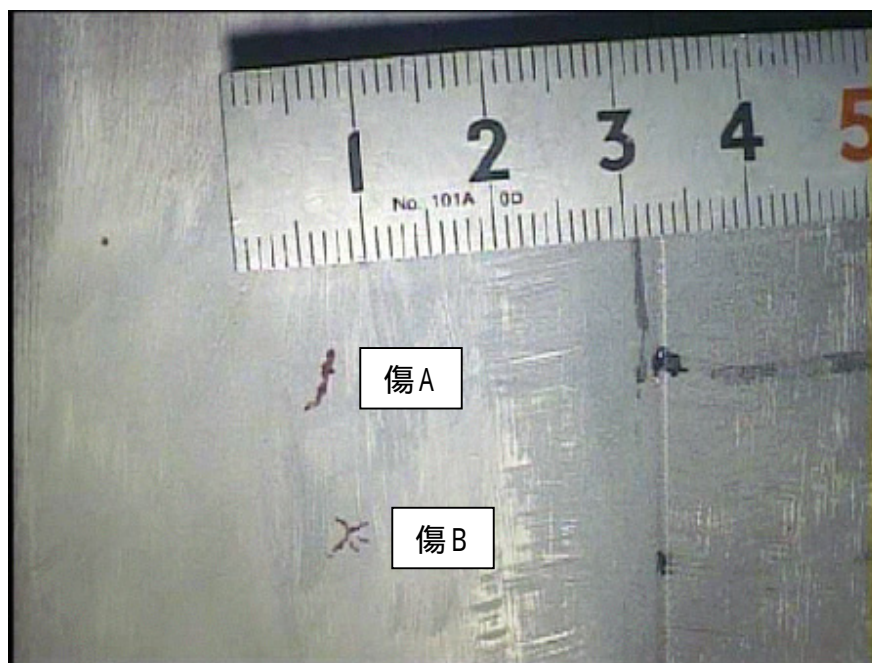
入口管台B構造図

入口管台B断面およびPT指示箇所

入口管台B PT結果

浸透探傷検査の結果、2箇所に指示(傷)が認められた。  
[ 傷A: 約5 mm (線状), 傷B: 最大長さ約4 mm (放射状) ]

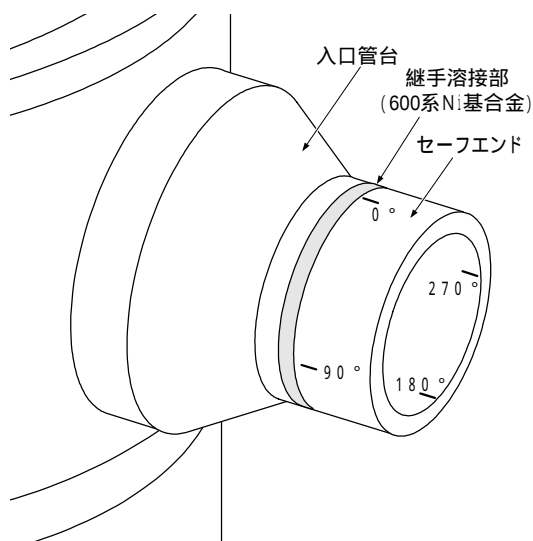
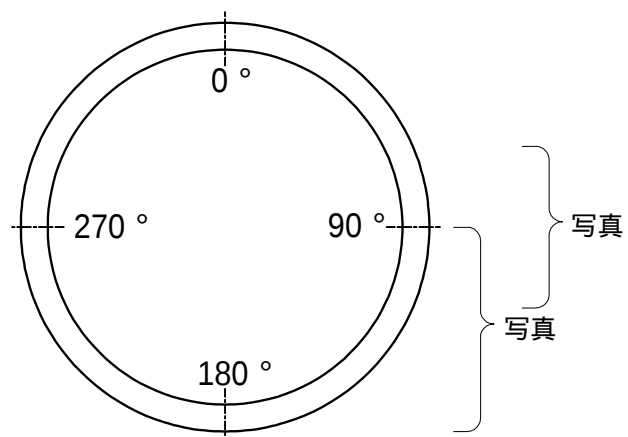
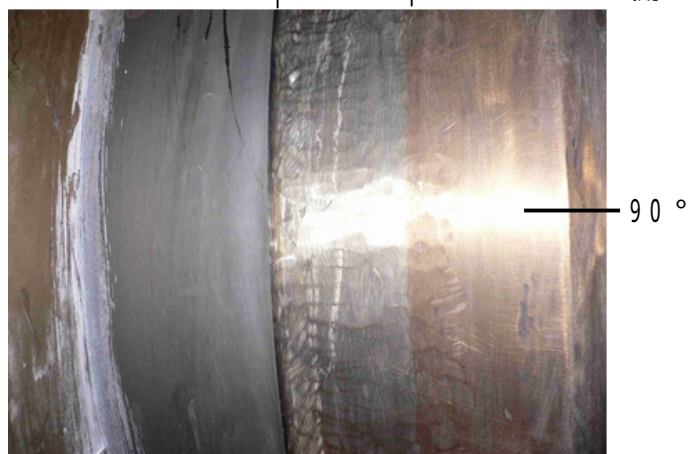
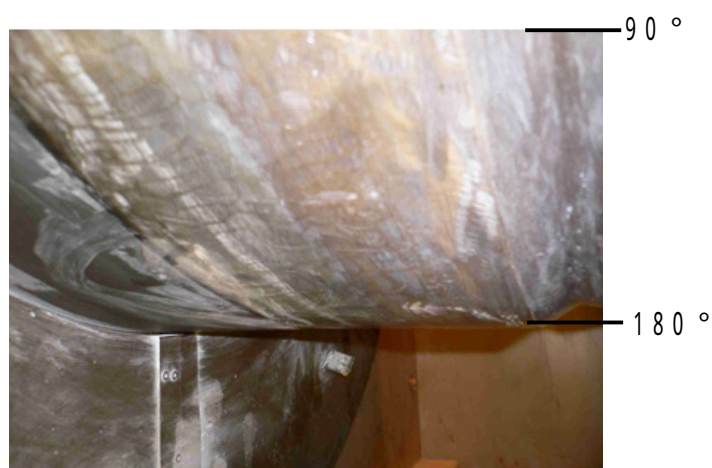
## 原子炉容器入口管台Bの外観点検結果

入口管台B外観図

入口管台B断面図

入口管台B外表面写真 (90° 中心)

入口管台B外表面写真 (90° ~ 180°)

当該部を含めた入口管台B溶接継手部(600系Ni基合金)の外表面全周の目視点検を実施した結果、ほう酸析出等漏えい跡は認められなかった。

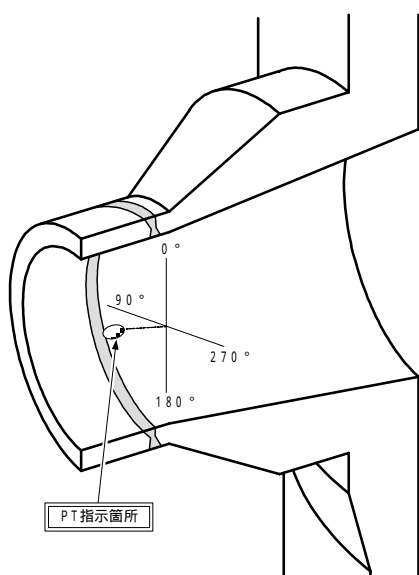
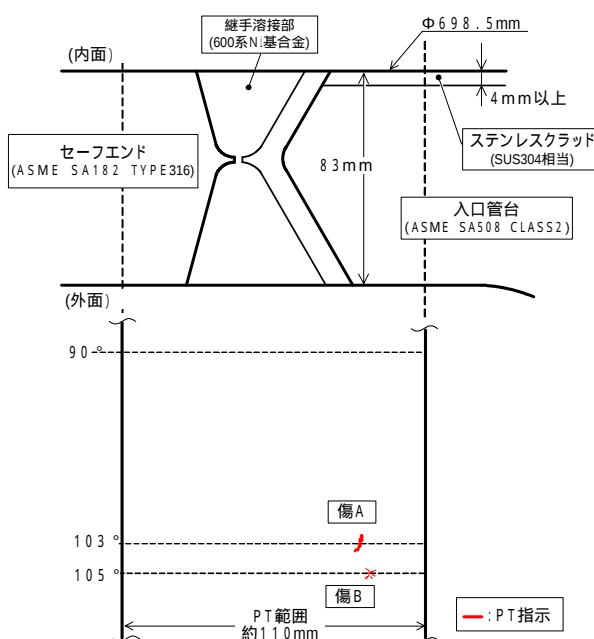
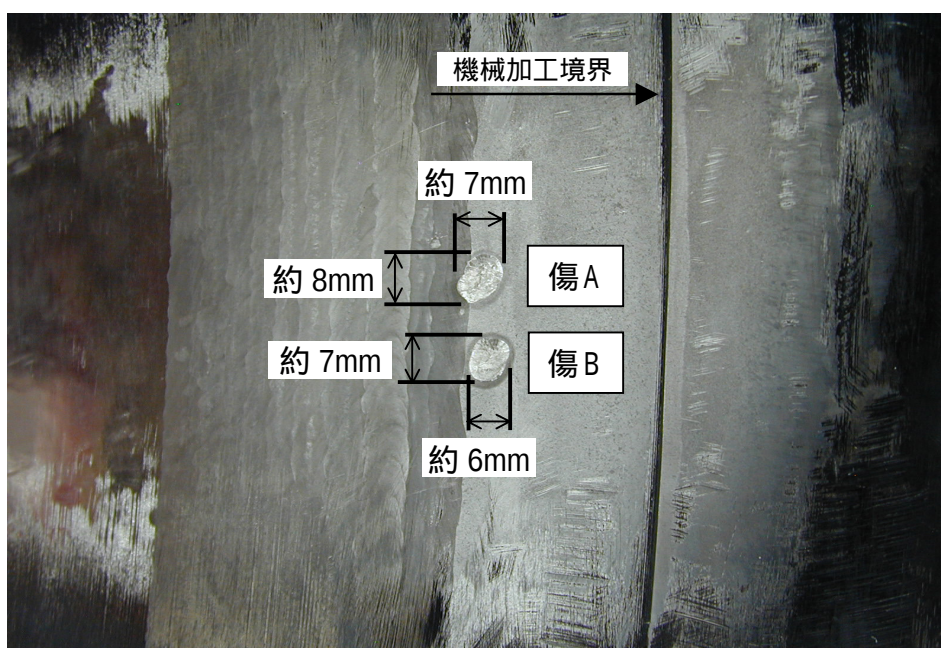
## 原子炉容器入口管台Bの継手溶接部内面観察結果

PT指示箇所溶接部状況(エッチング後)

PT指示箇所(2箇所)についてエッチング後の状況を観察した結果、手直し溶接を行ったと思われる楕円状の部分が認められた。

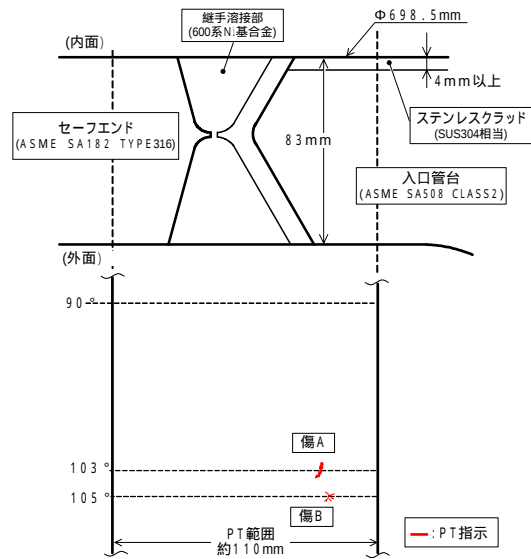
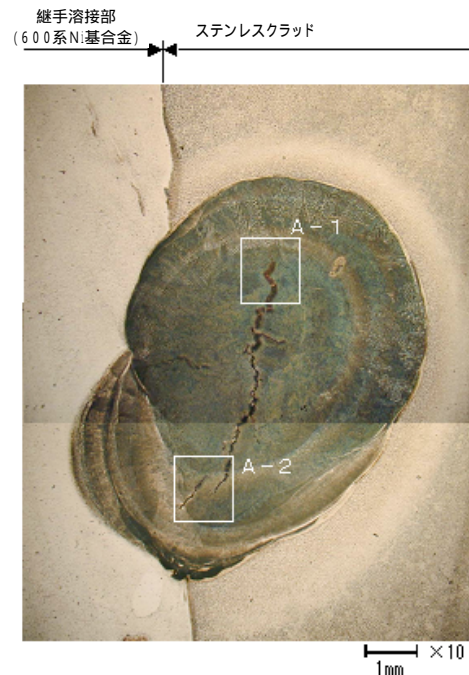
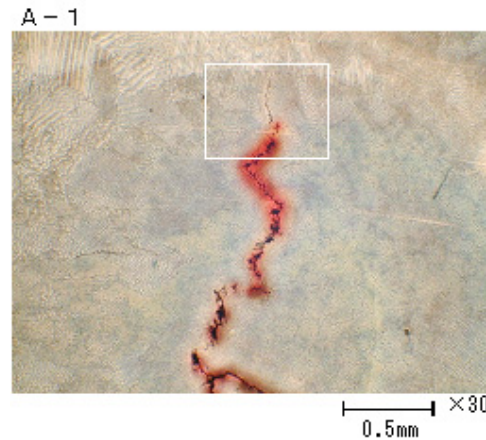
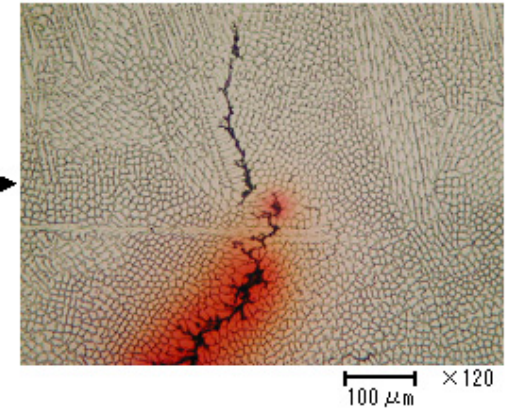
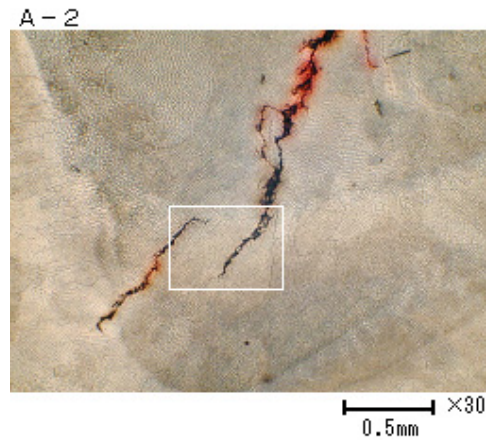
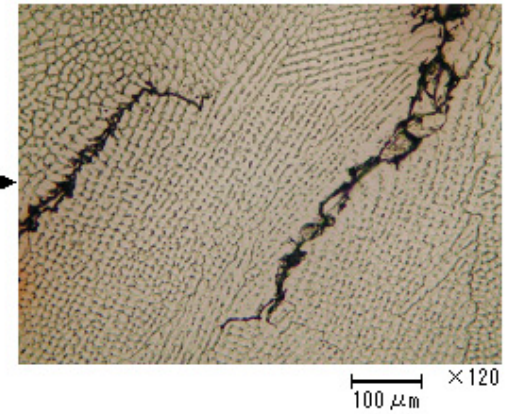
## 原子炉容器入口管台Bのスンプ観察結果(傷A)

- 楕円状の部分はステンレスクラッドと継手溶接部(600系Ni基合金)との境界部にある。
- 傷は、楕円内の溶接金属部のデンドライト境界に沿って生じている。
- 傷は、楕円内に留まっている。

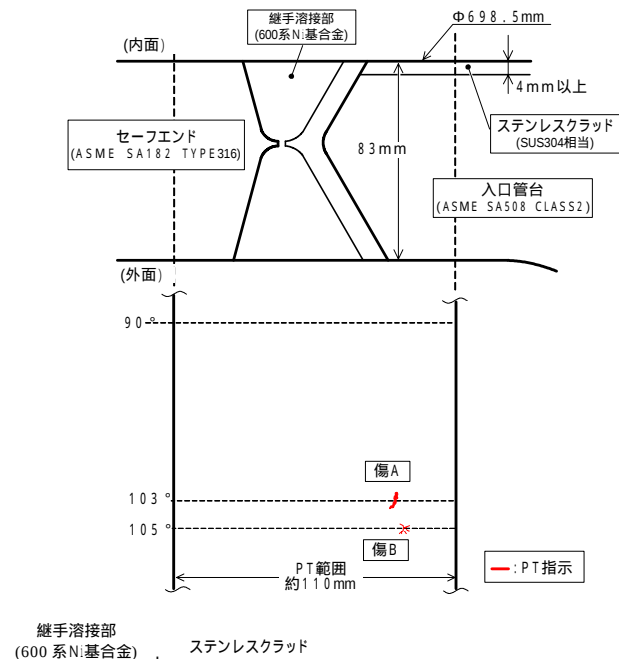
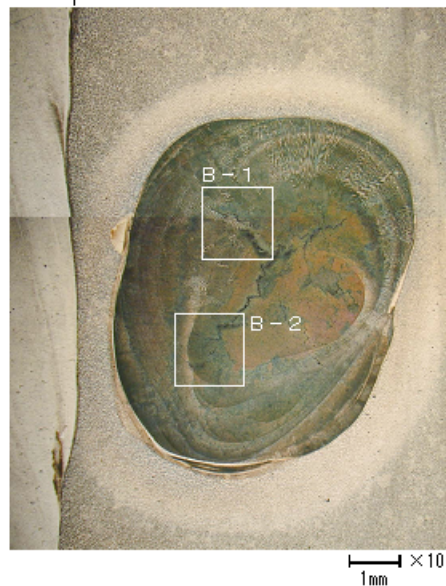
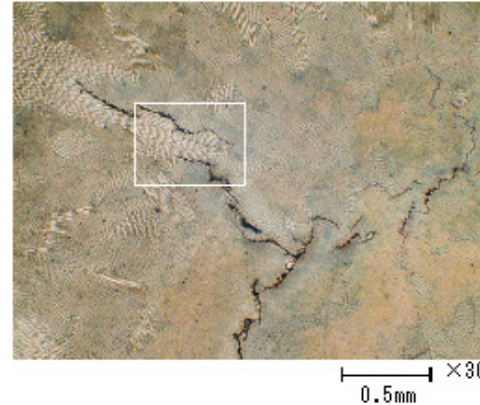
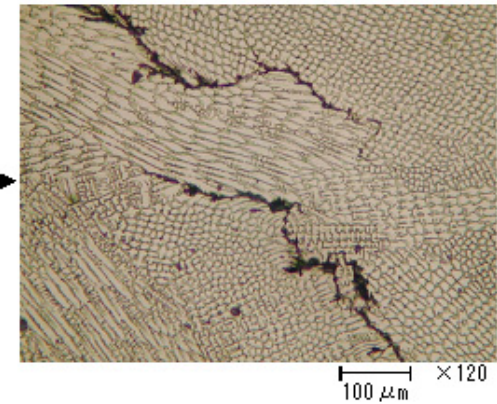
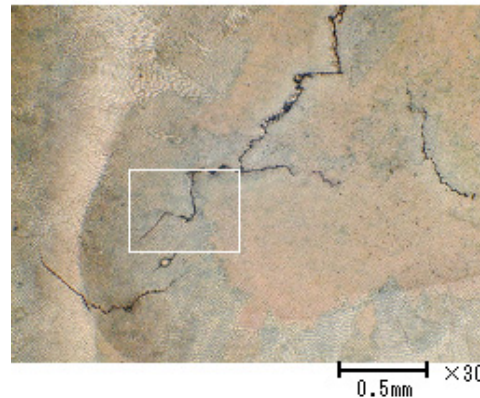
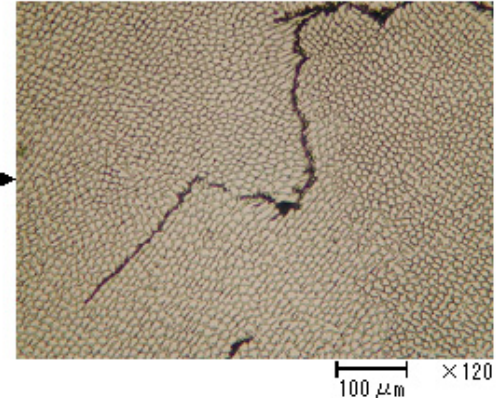
## 原子炉容器入口管台Bのスンプ観察結果(傷B)

- 楕円状の部分はステンレスクラッド部にある。
- 傷は、楕円内の溶接金属部のデンドライト境界に沿って生じている。
- 傷は、楕円内に留まっている。

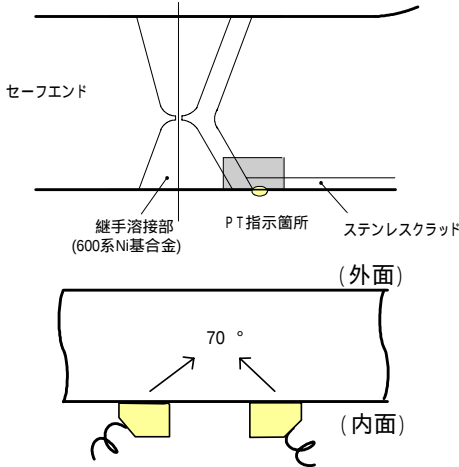
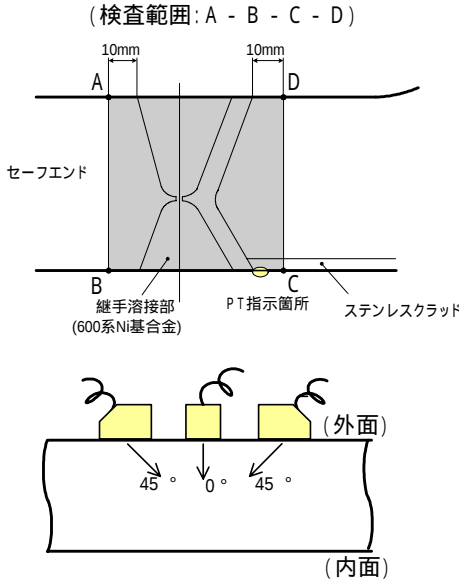
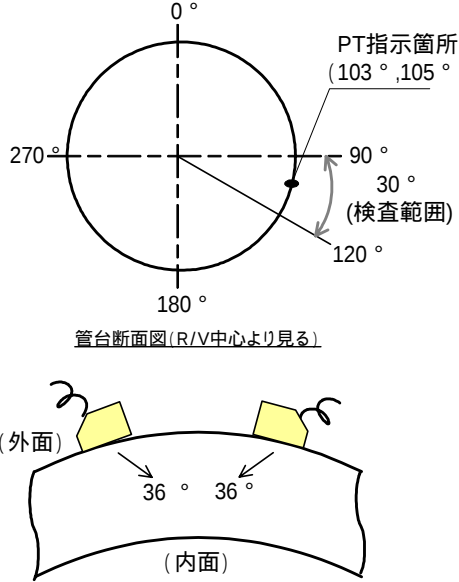
# 原子炉容器入口管台Bの超音波探傷検査結果

<table><tr><th>箇所</th><th>検査範囲</th></tr><tr><td>傷A</td><td>PT指示部を中心に長さ50mm×幅25mm×深さ70mmの範囲</td></tr><tr><td>傷B</td><td>PT指示部を中心に直径50mmの範囲</td></tr></table>

</div></div>                                                             | 傷A：有意な指示を認めず<br>傷B：有意な指示を認めず<br><br>検出限界(約3mm)より、傷深さは約3mm以下と推定される。 |      |    |                                 |    |                    |                                                                    |

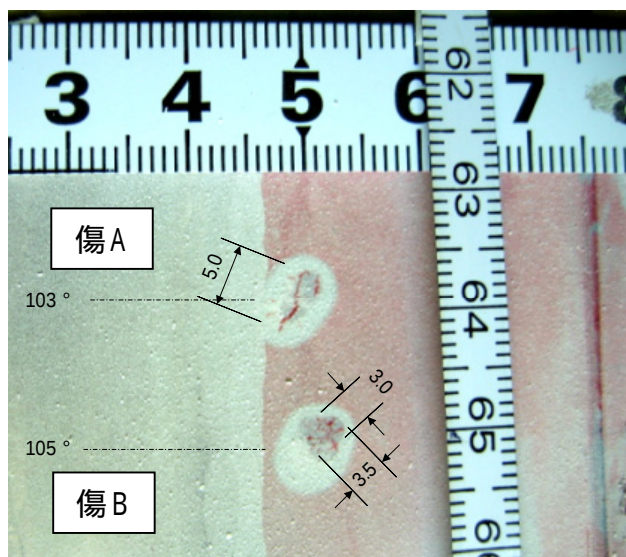
第1回目研削後

第1回目の研削後PTの結果、  
2箇所の指示を確認した。

傷A : 約 5.0mm (線状)

傷B : 約 3.5mm (放射状)

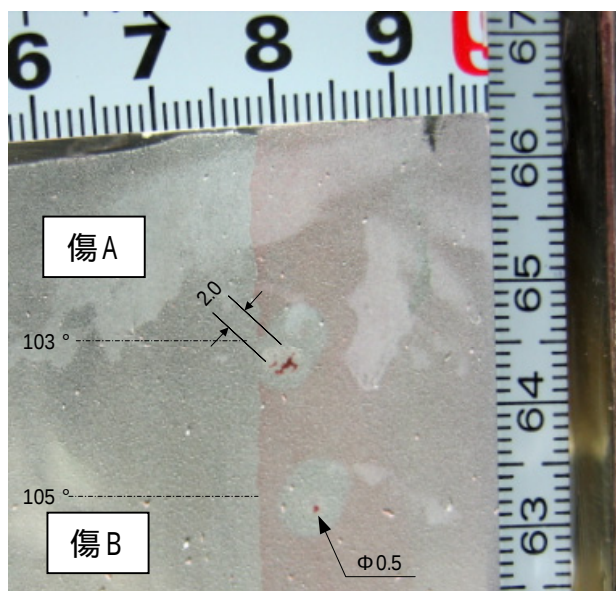
第2回目研削後

第2回目の研削後PTの結果、  
2箇所の指示を確認した。

傷A : 約 2.0mm (線状)

傷B : φ 約 0.5mm (点状)

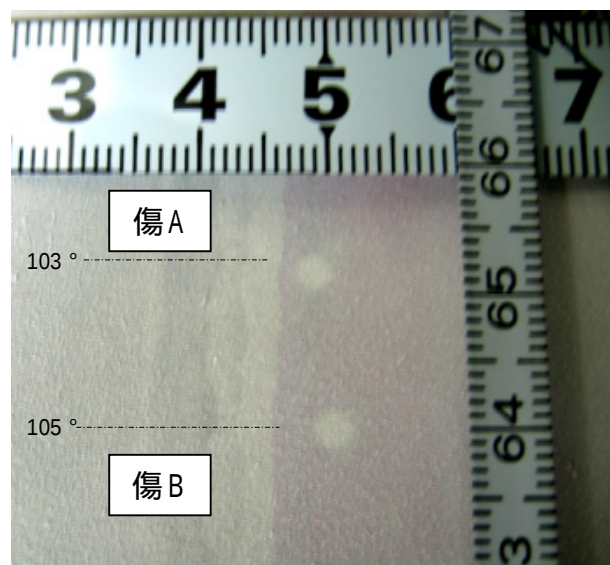
第3回目研削後

第3回目の研削後PTの結果、  
傷A、Bとも指示は認められな  
かった。

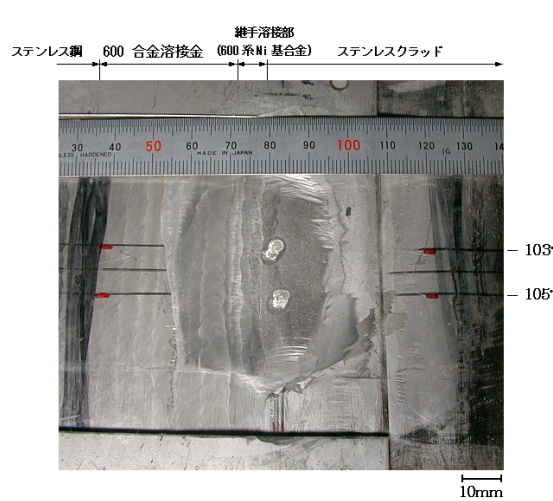
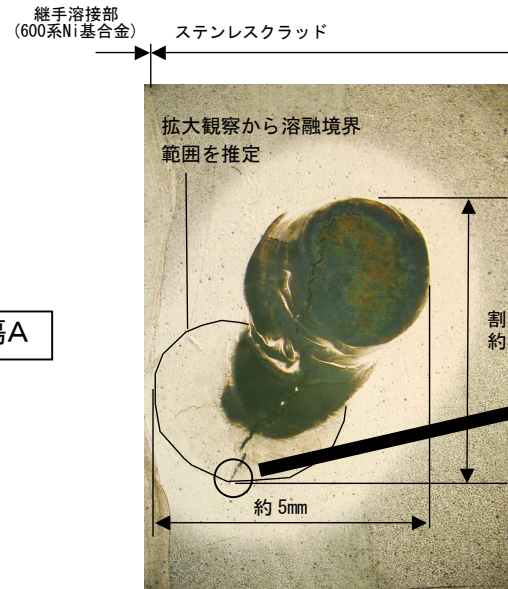
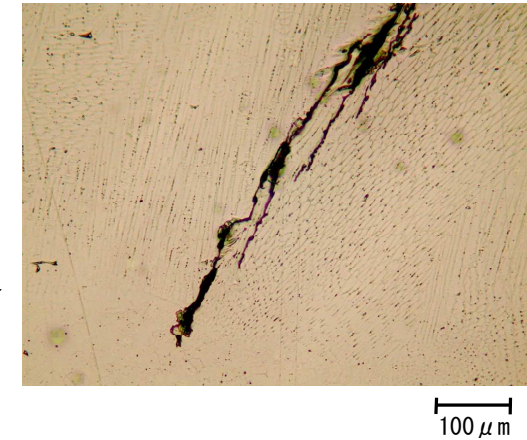
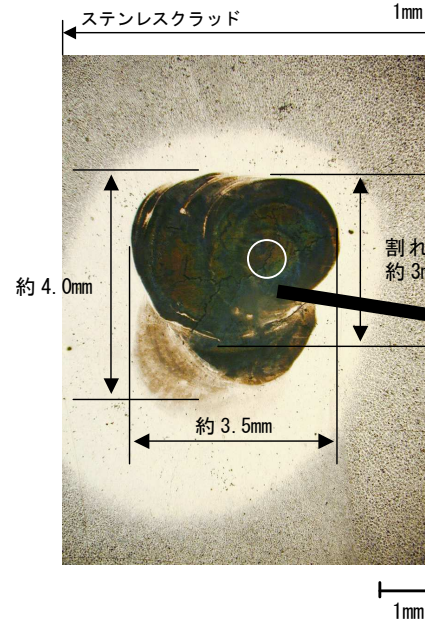
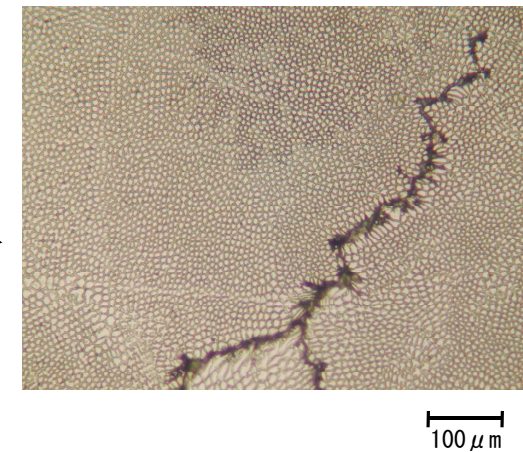
## 研削調査結果 (第1回研削後スンプ観察)

- 傷は、手直し溶接部の溶接金属内に留まっていた。
- 傷は、枝分かれしているが、いずれも溶接金属部のデンドライト境界に沿って進展している。
- 傷は、継手溶接部へは進展していなかった。

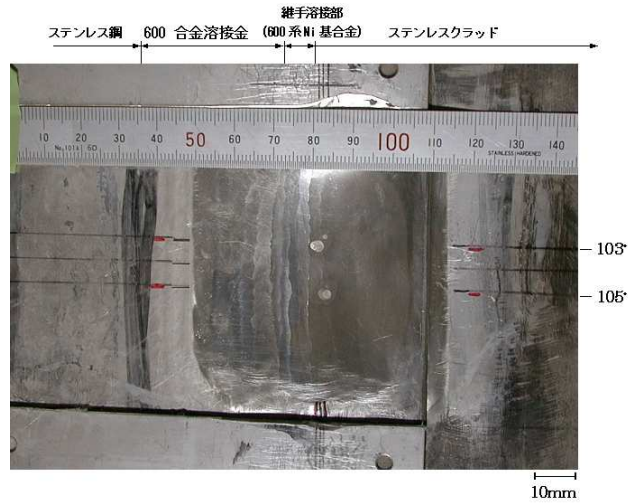
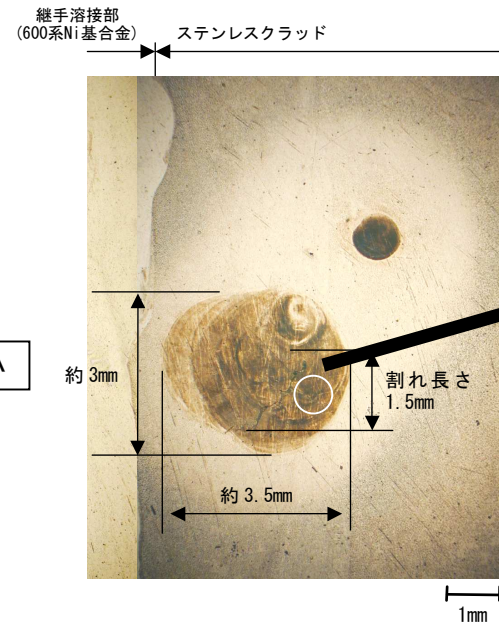
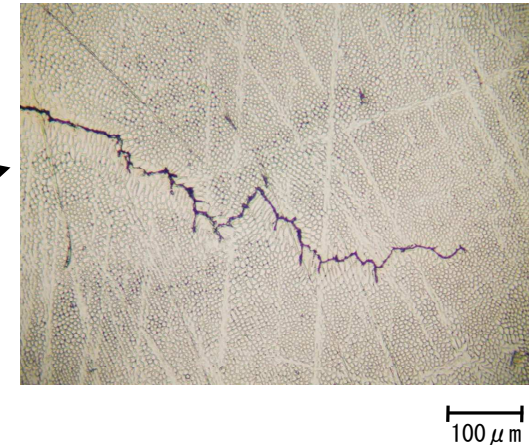
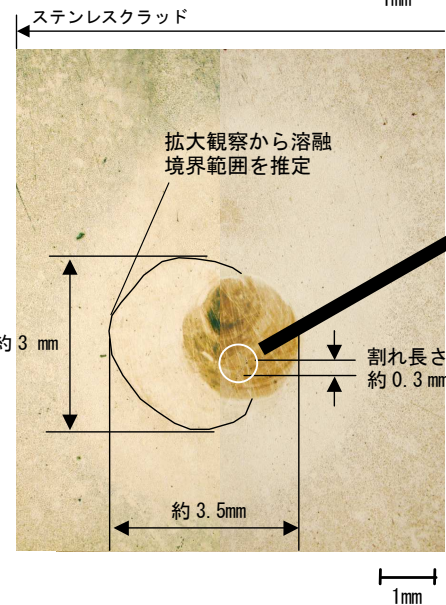
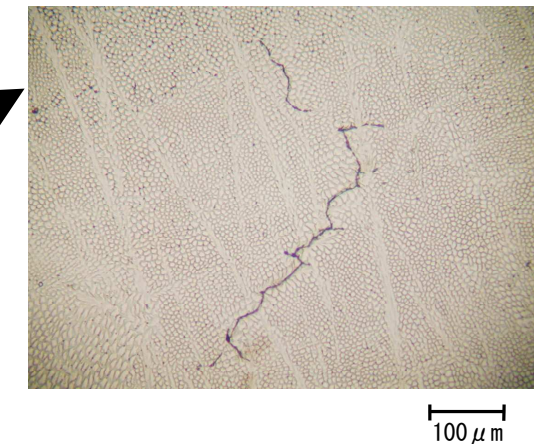
## 研削調査結果 (第2回研削後スンプ観察)

- 傷は、手直し溶接部の溶接金属内に留まっていた。
- 傷は、溶接金属部のデンドライト境界に沿って枝分かれていた。
- 傷は、継手溶接部へは進展していなかった。

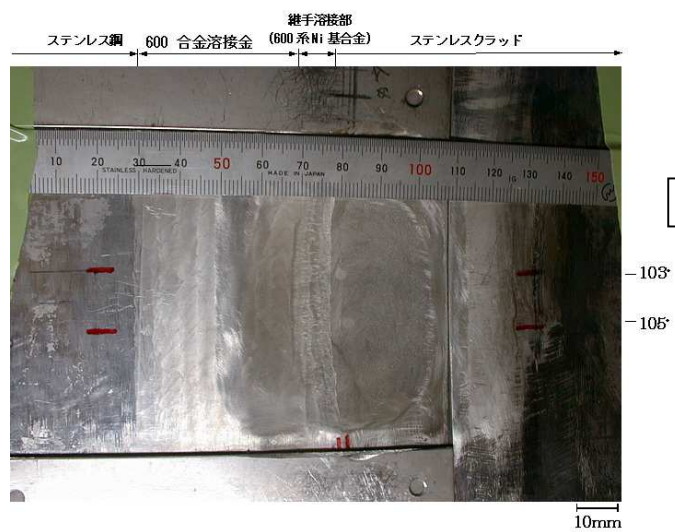
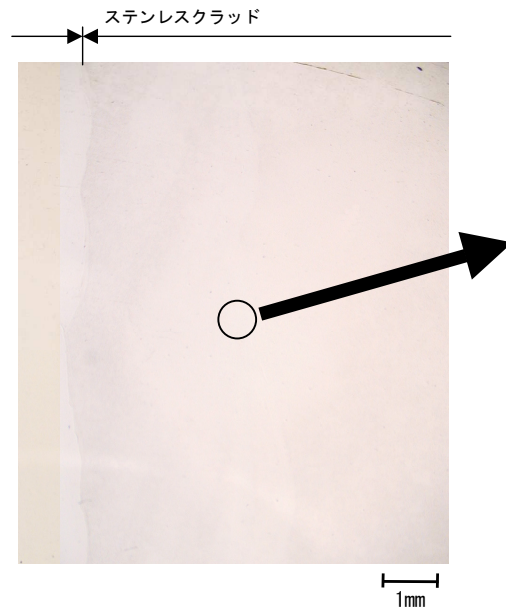
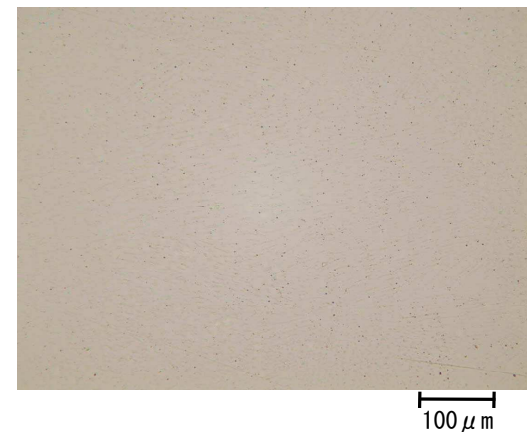
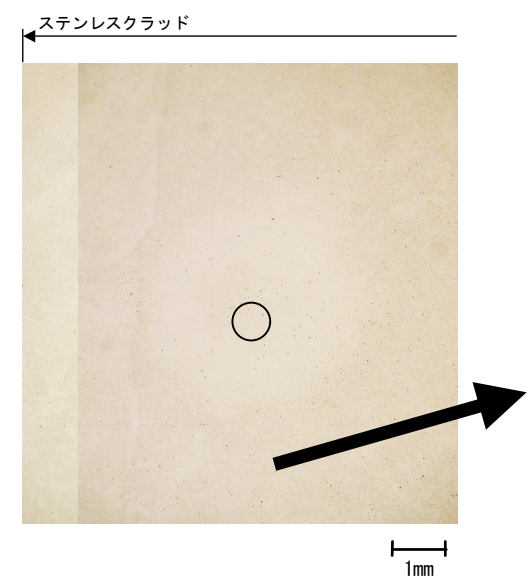
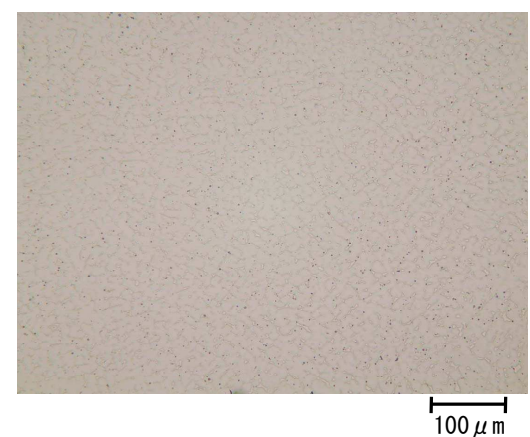
# 研削調査結果 (第3回研削後スンプ観察)

研削により傷は消滅した。

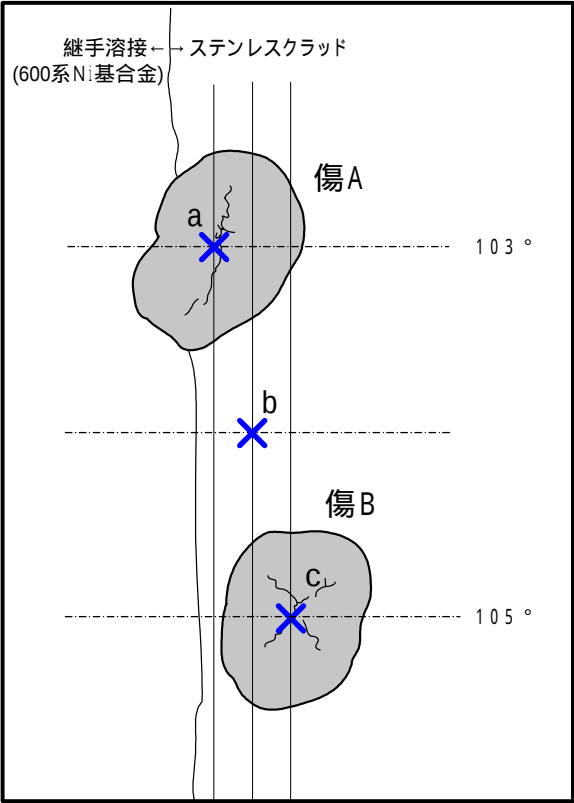
[計測位置]

| 計測点 | a | b | c |
|---|---|---|---|
| 計 | 2.97 | 3.00 | 2.90 |

| 計測点 | a | b | c |
|---|---|---|---|
| 研削調査後 | 1.7 | 1.6 | 1.8 |

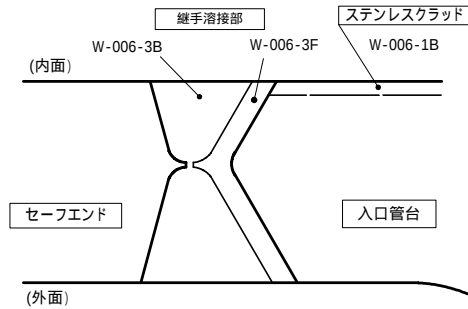
## 原子炉容器入口管台Bの製造履歴調査

| 部位<br>(溶接番号) | | 溶接材料 | 溶接施工 | 非破壊検査 | 調査<br>結果 |
|---|---|---|---|---|---|
| ステンレスクラッド<br>(W - 006 - 1B) | | US - 308L<br>US - 312<br>(SUS304相当) | サブマージアーク<br>溶接 | PT、UT | ○ |
| 継手<br>溶<br>接<br>部 | バタリング<br>(W - 006 - 3F) | NIC - 70A<br>(600系Ni基合金) | 被覆アーク溶接 | PT、UT、RT | ○ |
| | バタリング<br>+ セーフエンド<br>(W - 006 - 3B) | NIC - 70A<br>(600系Ni基合金) | 被覆アーク溶接 | PT、UT、RT | ○ |
