Press Release　YONDEN

令和５年９月１１日
四国電力株式会社

伊方発電所における通報連絡事象（令和５年８月分）について

２．伊方発電所１号機　海水管の圧力検出配管からの海水漏れについて

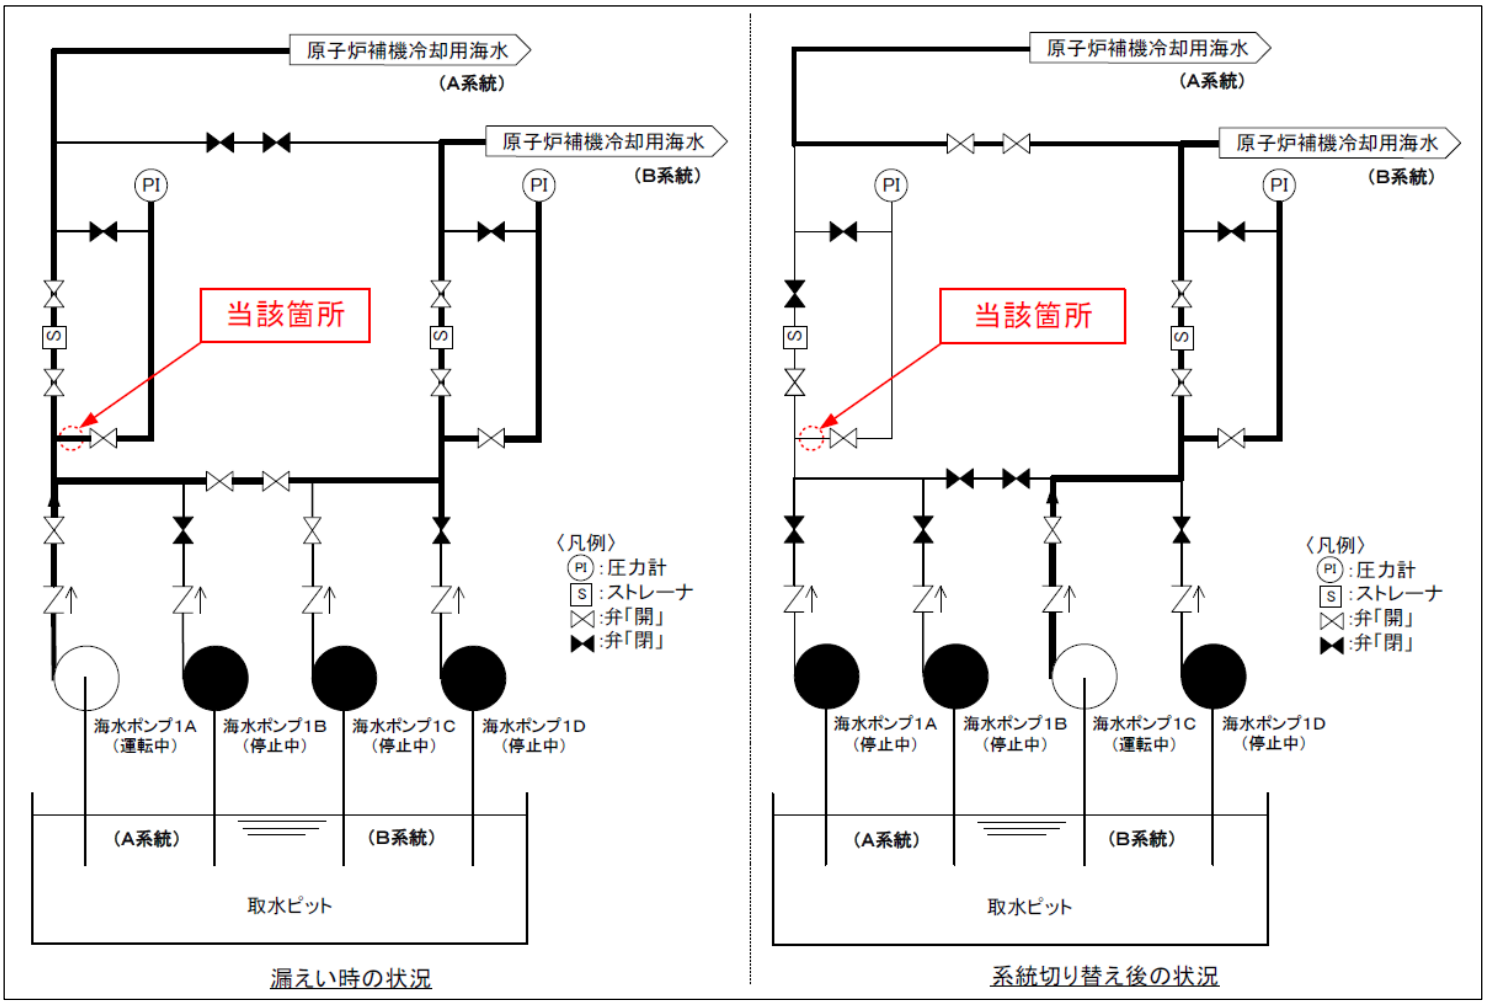
伊方発電所１号機　海水管概略図

８月７日２時７分頃、伊方発電所１号機において、海水系統配管（管理区域外）からの海水漏えいを確認しました。

調査の結果、２系統ある海水管のうち、Ａ系統の海水管から分岐した圧力検出配管からの海水漏えいであることを確認しました。このため、Ｂ系統へ切り替えたのち、Ａ系統の隔離を行い、同日３時２６分に漏えいは停止しました。

また、漏えいが生じた配管に貫通孔を確認したため、当該配管の取り替えが必要と判断しました。当該配管の取り替えにあたり、同仕様の配管※1の調達には時間を要することから、８月１０日に代替仕様の配管※2へ取り替え後、通水確認を実施し、漏えいのないことを確認しました。

今後、準備が整い次第、既設と同仕様の配管への取り替えを実施するとともに、引き続き詳細を調査いたします。
