伊方発電所第2号機
原子炉容器入口管台内表面の微小な傷について

平成18年1月

四国電力株式会社

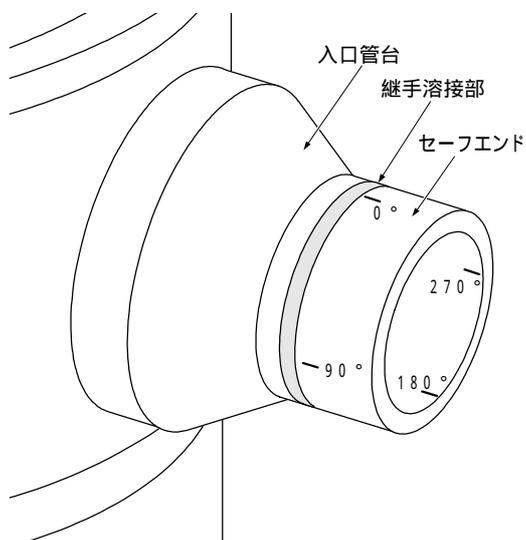
原子炉容器入口管台Aの外観点検結果

当該部を含めた入口管台A溶接部の外表面全周の目視点検を実施した結果、ほう酸析出等漏えい跡は認められなかった。

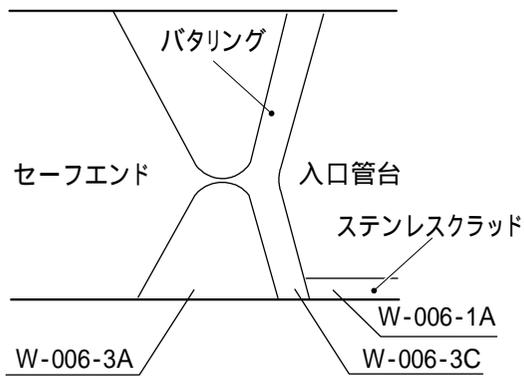
原子炉容器入口管台A製造履歴調査

部 位 (溶接番号)		溶接材料	溶接方法	非破壊検査	結果
ステンレスクラッド (W-006-1A)		USB-309L PFB-1 (SUS304相当)	サブマージアーク溶接	PT, UT (開先面: MT)	
継手溶接部	バタリング (W-006-3C)	NIC-70A (600系Ni基合金)	被覆アーク溶接	PT, UT, RT (開先面: MT)	
	バタリング + セーフエンド (W-006-3A)	NIC-70A (600系Ni基合金)	被覆アーク溶接	PT, UT, RT (開先面: PT)	
全 般		-	-	水圧検査 PT, UT
