伊方発電所2号機 湿分分離加熱器B天板の割れについて

事象発生概要

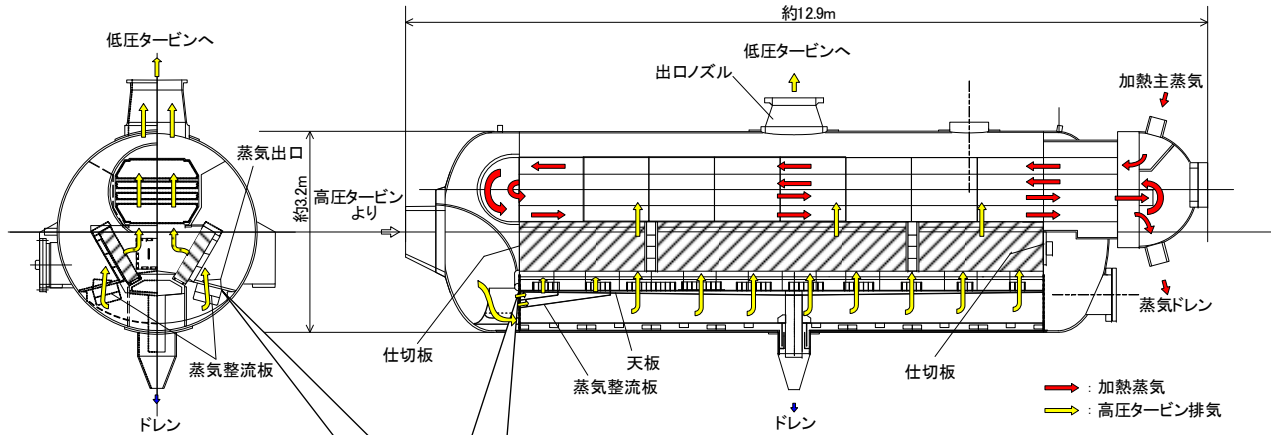
概略系統図

湿分分離加熱器は、高圧タービンで使用した蒸気を低圧タービンで再使用するため、蒸気中の湿分を取り除き、再加熱するための設備である。当該湿分分離加熱器と同型式のものは伊方発電所1, 2号機に各4台設置されている。

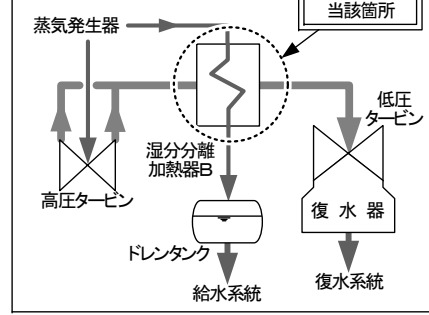
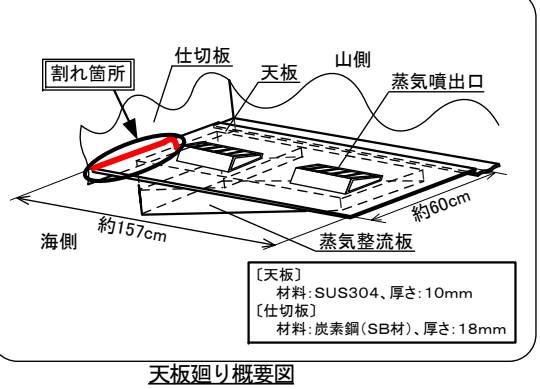
湿分分離加熱器の構造

種類	横置1段加熱U字管式
温度	入口 約180°C
	出口 約270°C
最高使用温度	蒸気室側 約290°C
	胴側 約270°C
最高使用圧力	蒸気室側 約7.5MPa
	胴側 約1.2MPa

目視点検により、天板と仕切板の溶接部に約35cm、天板部で約8cmの連続した割れ(1箇所)を確認した。その他に異常は認められなかった。

- 当該天板および当該天板と同様に設計・製作された天板15箇所について、溶接部の強度を設計要求よりも更に向上させた溶接形状にして、新品に取り替える。
 - 全ての溶接部の点検を実施した結果、健全性は確認されたが、念のため、7部位の溶接部について、強度に余裕を持たせるとの観点からの補強を行う。
 - 設計の一部でも別の会社を実施させる場合における調達管理を強化する。
- <1, 3号機の対応>
 1号機の湿分分離加熱器については、音響監視装置等の設置や巡視点検頻度を増加し、監視強化を行うとともに、次回定期検査時に2号機と同様の対応を行う。
 3号機の湿分分離加熱器は、他の会社が単独で設計・製造しており、問題はない。
