高燃焼度17行17列型燃料集合体を使用するに当たっての  
評価結果の報告について

3ループプラントでの  
17×17A型55GWd/t燃料使用時における  
燃料漏えい対応策の評価結果について

平成22年6月

四国電力株式会社

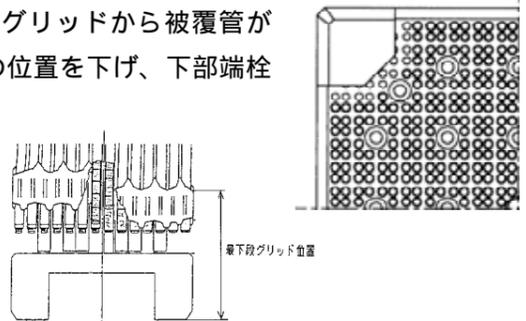
過去の燃料漏えい	17×17 39 / 48GWd/t 燃料でのリーク対策	17×17 55GWd/t 燃料でのこれまでの漏えい対策 (39 / 48GWd/t 燃料での対策を維持・改良)	
燃料漏えい対策	<p>異物 フレットイング (異物により、被覆管が損傷)</p> <p>1) 下部グリッド位置の変更...下部グリッドから被覆管が露出しにくい様に下部グリッドの位置を下げ、下部端柱を長尺化</p> <p>2) 異物対策下部ノズル...下部ノズルにフィルタ機能を持たせるため、下部ノズルの流路孔を細径化、多孔化</p>

<p>・低圧損下部ノズル+グリッド型異物フィルタの採用...ジルカロイグリッド採用による圧損増加を抑えるため低圧損下部ノズルを採用。グリッド型異物フィルタ採用により従来と同等以上の異物トラップ性能を確保。</p>
