伊方発電所1号機 原子炉補機冷却海水設備配管からの漏えいについて

I. 非常用ディーゼル発電機1B冷却用海水供給配管からの漏えい

II. 原子炉補機冷却水冷却器1A冷却用海水供給配管からの漏えい

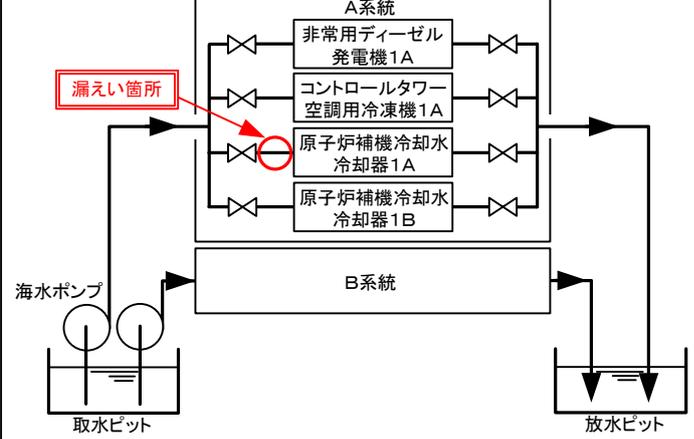
系統概略図

伊方発電所1号機(定格電気出力566MW)は、定期検査中のところ、6月11日7時45分、原子炉補助建家地下1階(管理区域内)において、原子炉補機冷却水冷却器1Aの冷却用海水供給配管から海水の漏えいがあることを確認した。

当該配管の上流の弁で海水流量を調整しており、当該弁の開度による流速の急激な変化によりキャビテーションが発生して当該配管内面のゴムライニングに局所的な減肉および剥離が発生した結果、炭素鋼管が配管内の海水により腐食して貫通に至ったものと推定された。

① 漏えいの認められた非常用ディーゼル発電機1Bおよび原子炉補機冷却水冷却器1Aの冷却用海水供給配管について、新しい配管に取り替えた。
