伊方発電所第3号機 原子炉容器上部炉心構造物 吊り上げ時の制御棒クラスタ引き上がりについて

(概要版)

2020年2月12日

四国電力株式会社

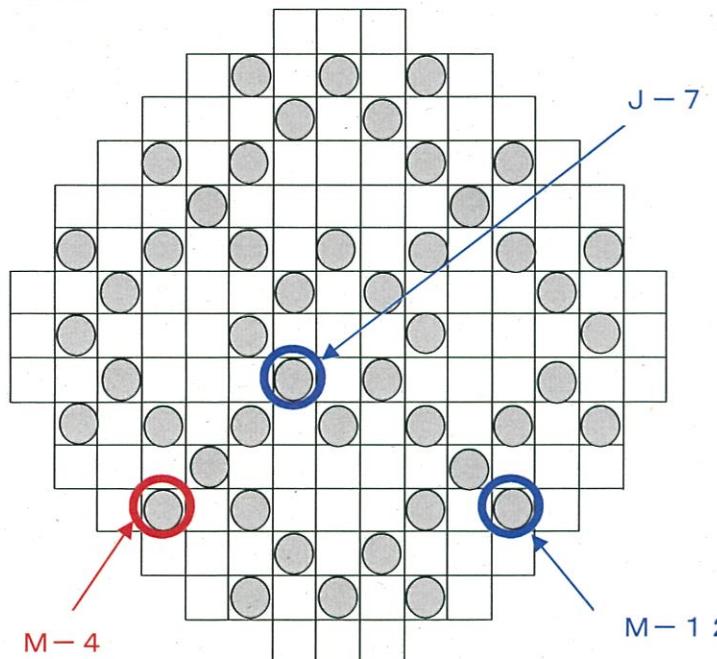
- 駆動軸および制御棒クラスタの調査については、事象が発生したアドレスの他に、比較対象として他の2か所のアドレスを選定し、計3か所のアドレスについて調査を実施。

アドレス	選定理由	
M-4	本事象発生箇所	
M-12	比較対象	制御棒クラスタの使用期間が同等
J-7		炉心中心近傍のアドレス
