伊方発電所第 3 号機  
原子炉容器上部炉心構造物吊り上げ時の  
制御棒クラスタ引き上がりについて

2 0 2 0 年 2 月  
四 国 電 力 株 式 会 社

伊方発電所第3号機 原子炉容器上部炉心構造物吊り上げ時の制御棒クラスタ  
引き上がりについて

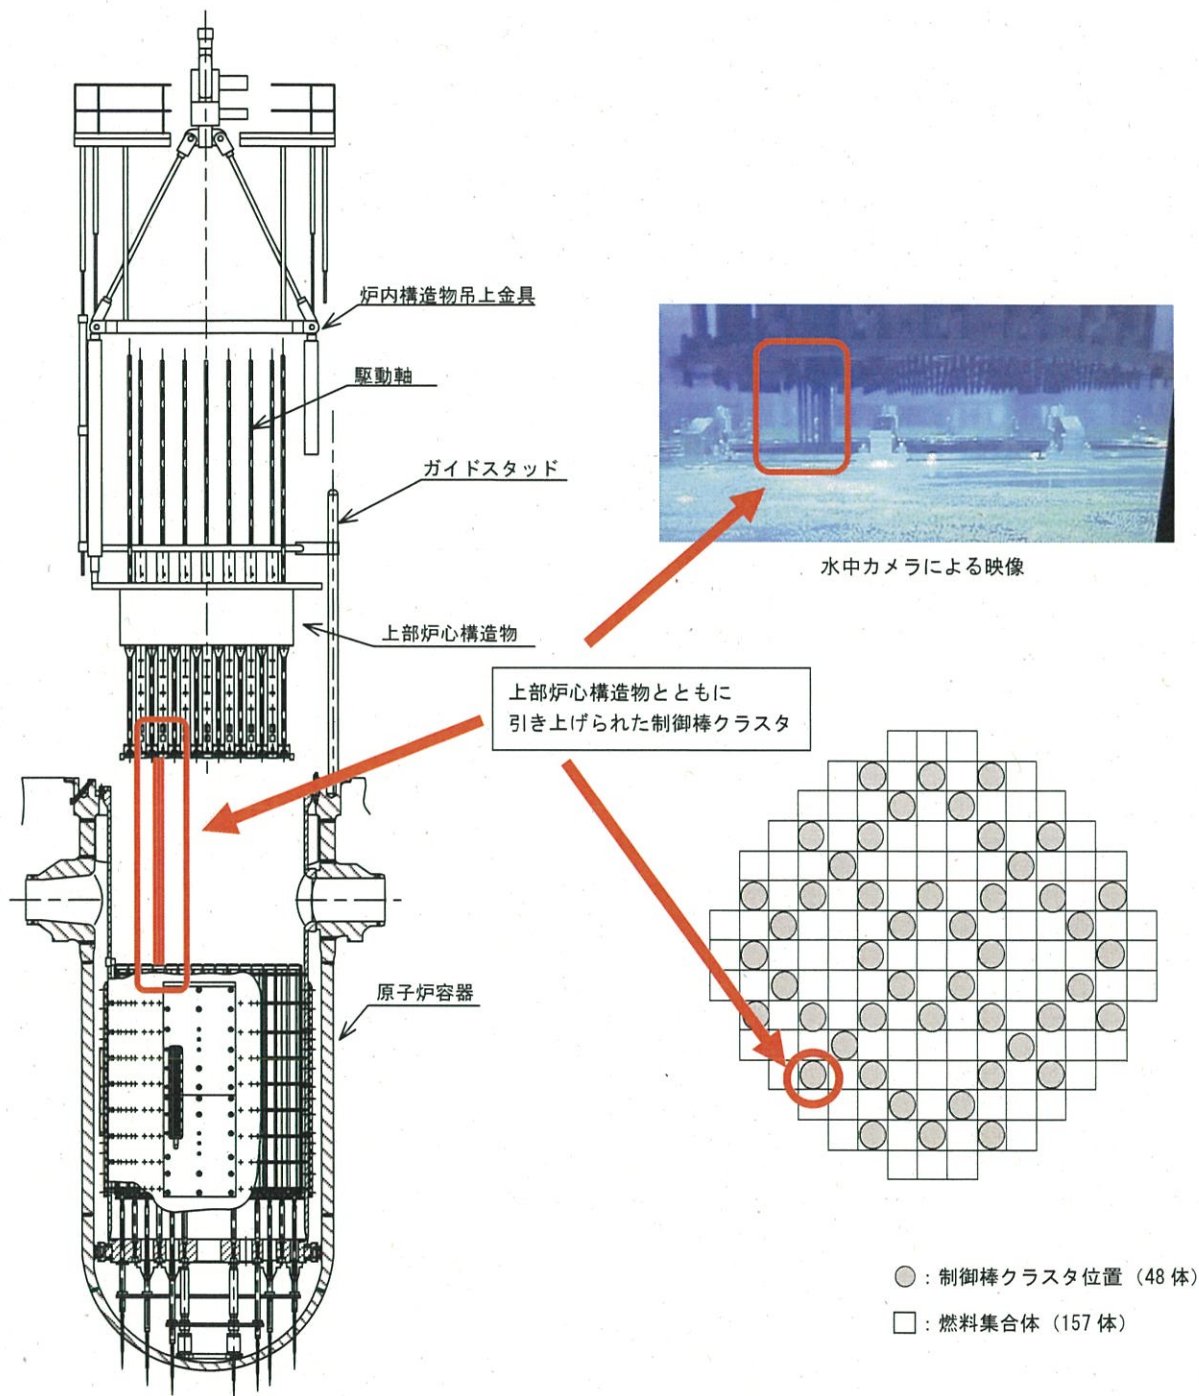
図－ 1 事象概要図

伊方発電所第3号機（定格電気出力89万キロワット）は第15回定期検査（2019年12月26日解列）中、燃料取出作業のため、原子炉容器上蓋を開放し、制御棒クラスタと駆動軸との切り離し作業<sup>※1</sup>を行った後、原子炉容器の上部炉心構造物を吊り上げていたところ、2020年1月12日13時20分、制御棒クラスタ1体が上部炉心構造物とともに引き上げられていることを確認した。

その後、上部炉心構造物を吊り下ろして当該制御棒クラスタと駆動軸が結合されていないことを確認した後、再度上部炉心構造物を吊り上げ、当該制御棒クラスタが引き上がらないことを確認し、2020年1月13日10時34分、上部炉心構造物の取り外しを完了した。

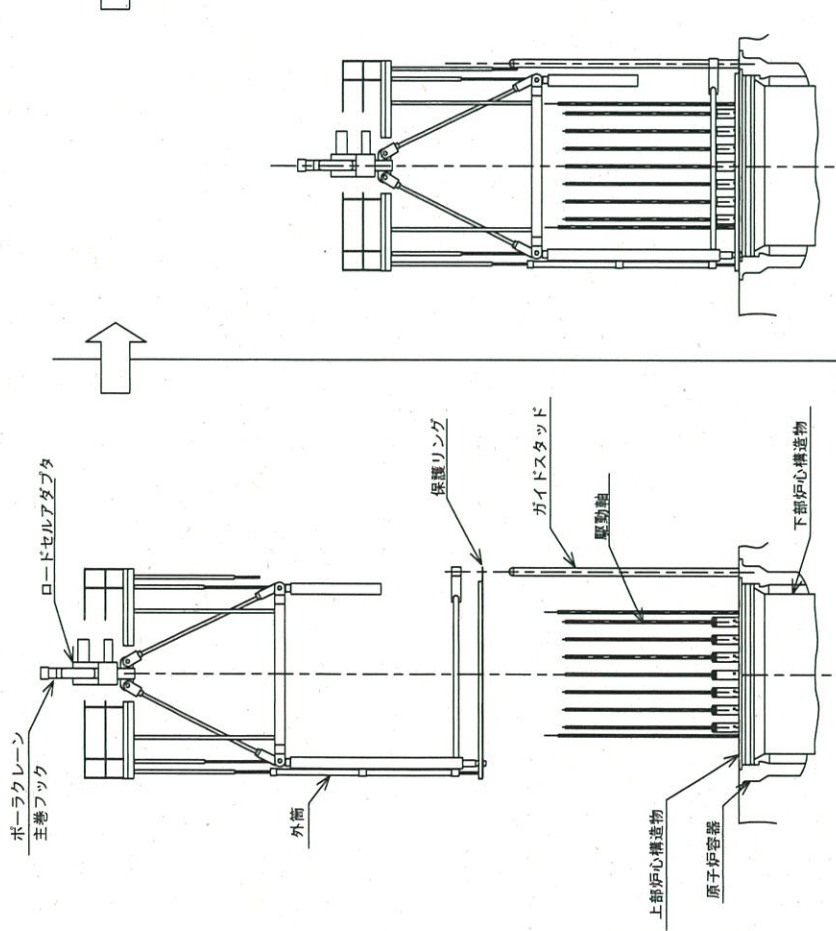
図-3 上部炉心構造物吊り上げ

※1 制御棒クラスタ先端の約25センチメートルが燃料集合体に挿入された状態

※2 炉心構造物吊上金物はガイドスタッドから抜けていない状態

上部炉心構造物とともに引き上げられた制御棒クラスタ ※1

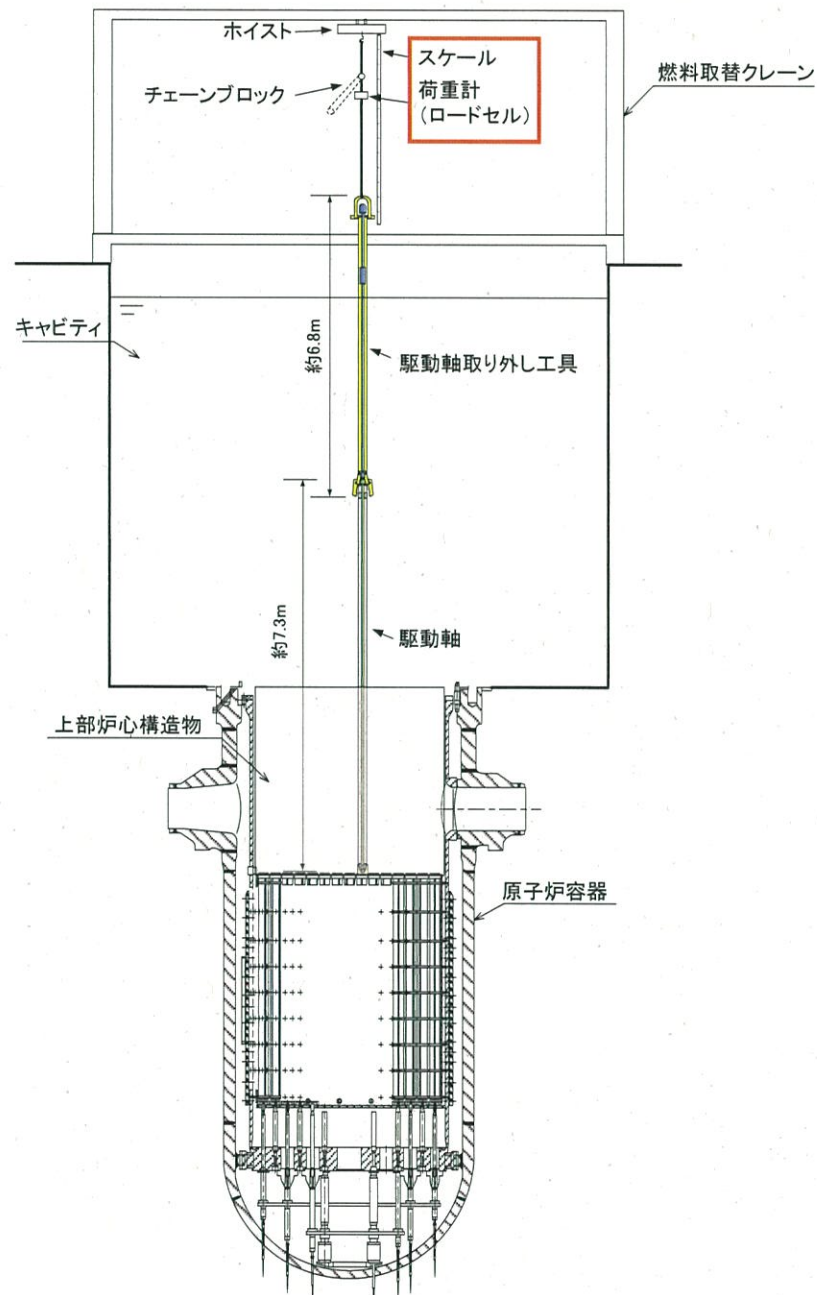
図－１ 荷重計およびスケール

荷重計（ロードセル）の使用前点検、作業記録の確認および動作確認を行った結果、計測器の動作に問題がないことを確認した。

スケールについて、外観確認により有意な損傷等がないことおよびJ I S 1級であることを確認した。

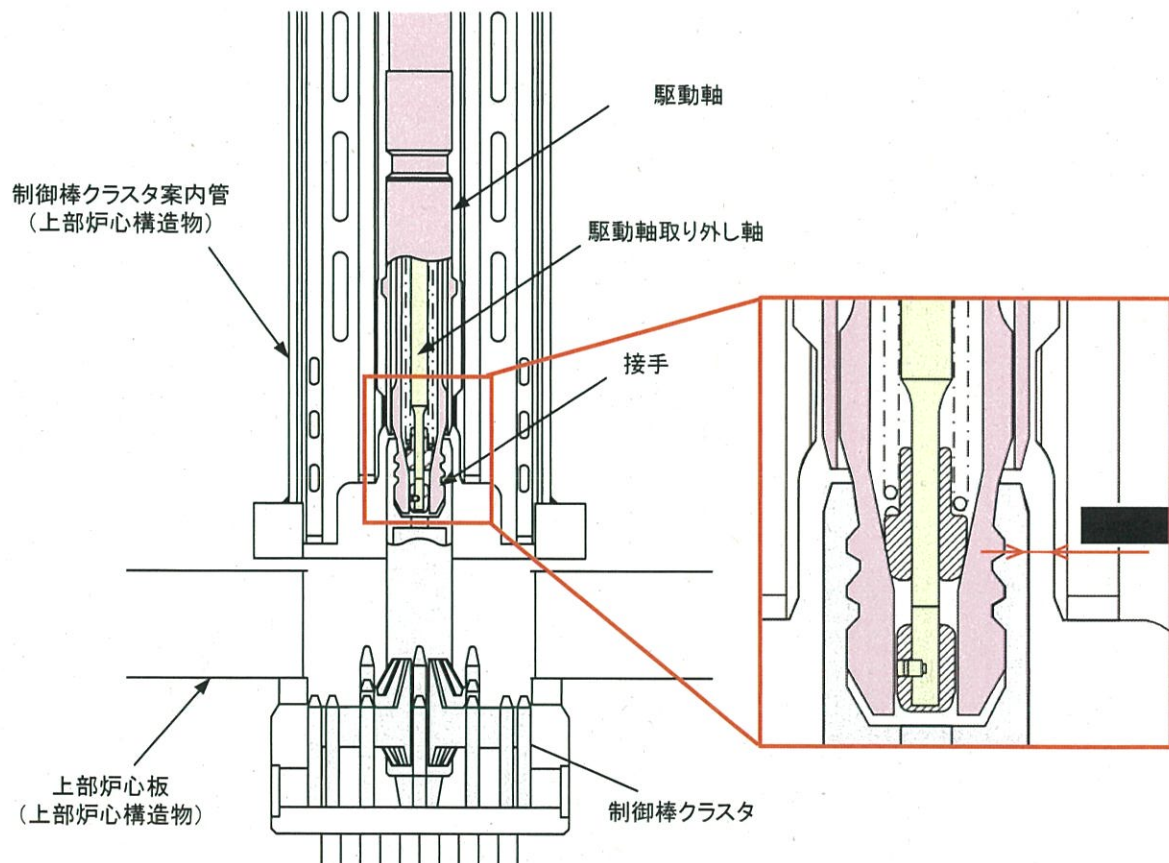
図－3 位置関係 概略図

制御棒クラスタ頭部と制御棒クラスタ案内管（上部炉心構造物）との位置関係から、設計上、物理的に干渉する可能性がないことを確認した。

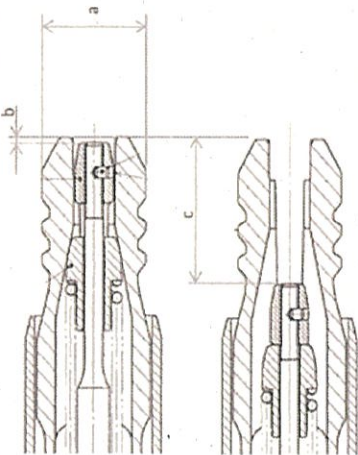
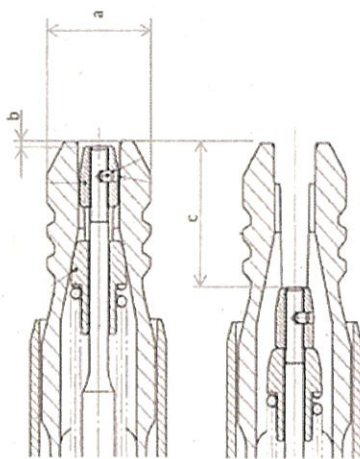
| 調査項目 | M-4 の調査結果 | 比較対象アドレスの調査結果 | | | | | | | | | | | | | | | | | |
|---|---|---|---|---|---|---|---|---|---|---|---|---|---|---|---|---|---|---|---|
| 駆動軸 | <div>✓ 位置決めナットのストロークは設計寸法を満足</div> <div></div> <div><table><tr><th></th><th>計測値 (mm)</th><th>設計値 (mm)</th></tr><tr><td>c-b</td><td>45.8</td><td>[REDACTED]</td></tr></table></div> | | 計測値 (mm) | 設計値 (mm) | c-b | 45.8 | [REDACTED] | <div>✓ 同左、M-4 と有意差なし</div> <div></div> <div><table><tr><th></th><th>計測値 (mm)</th><th>設計値 (mm)</th></tr><tr><td>c-b</td><td>45.4 (M-12)<br/>45.7 (J-7)</td><td>[REDACTED]</td></tr></table></div> | | 計測値 (mm) | 設計値 (mm) | c-b | 45.4 (M-12)<br>45.7 (J-7) | [REDACTED] | <div>・M-4 位置決めナットのストロークに問題なし</div> <div>・比較対象軸との有意差なし</div> | | | | |
