# 伊方発電所第3号機 燃料集合体点検時の落下信号発信について

(概要版)

2020年2月12日

四国電力株式会社

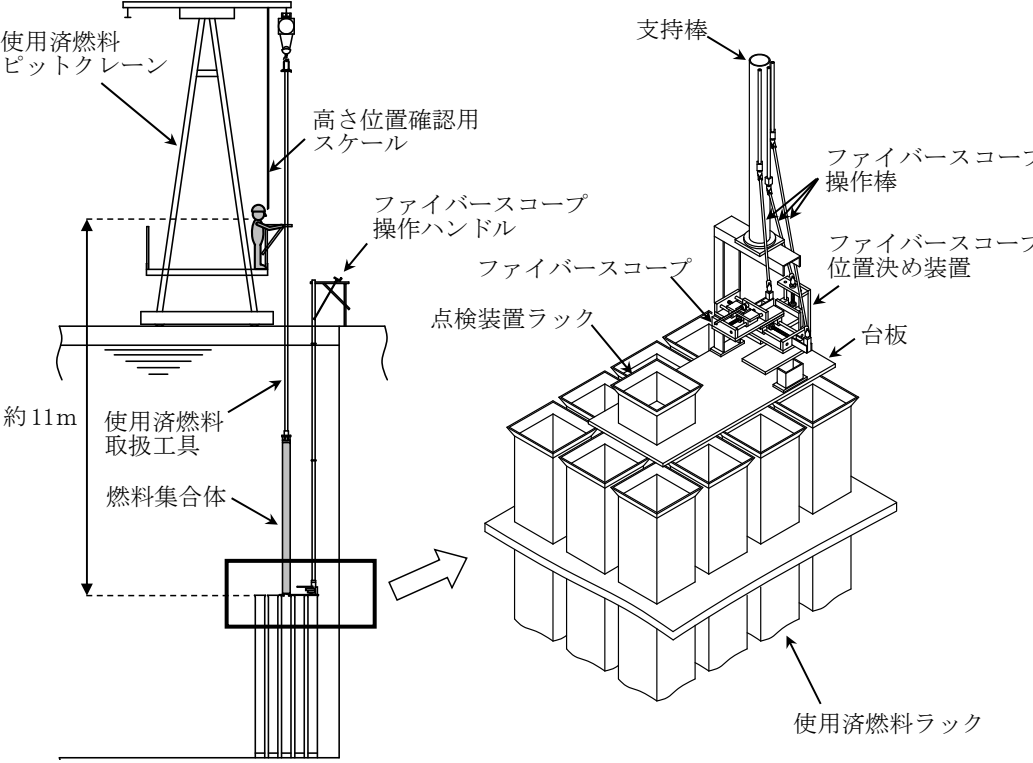
点検装置概略図

- 点検装置ラック開口部の寸法は、使用済燃料ラック（259mmおよび272mm）に対し、248.5mmと小さく設定されている。
- 点検装置ラックの胴部内寸法は、点検中の燃料集合体の揺れや回転を防止するため、燃料集合体の外寸（214mm）に対し、隙間を片側2mmに制限した値（218mm）に設定されている。
- 使用済燃料ピットの常設の水中照明により、点検装置ラックの操作員側に影ができ、点検装置ラック開口部が使用済燃料ラックに比べ、見え難い状況であった。

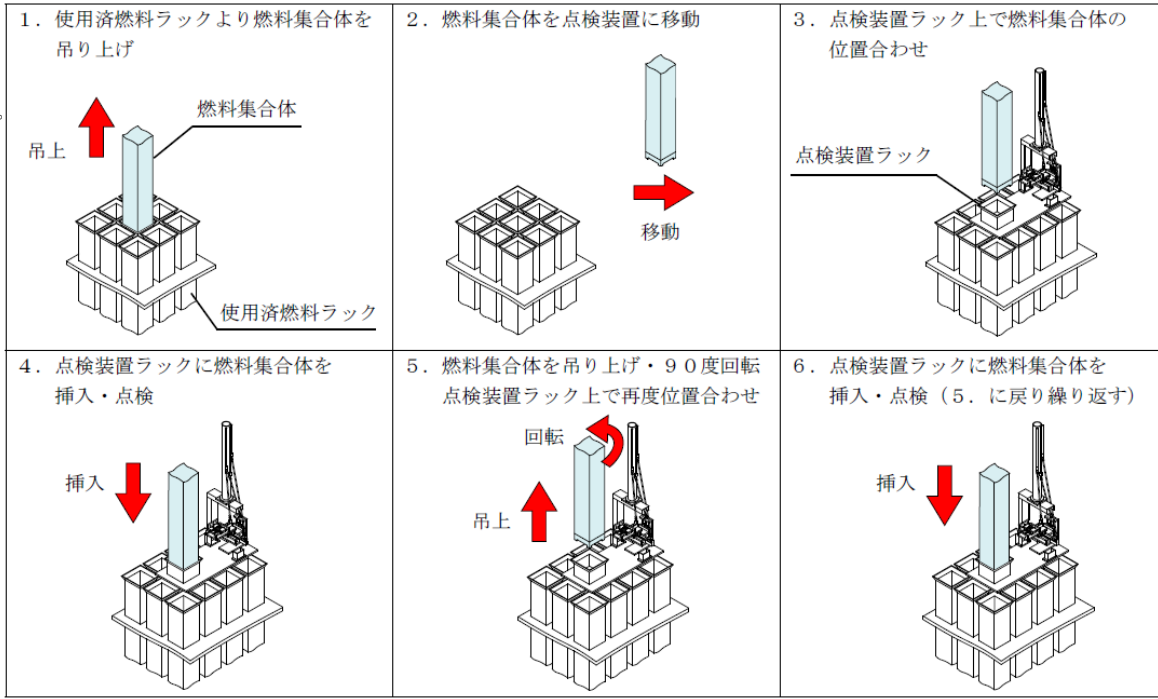
燃料集合体点検作業要領

- 使用済燃料ラック上に設置した専用の点検装置に燃料集合体を挿入し、燃料集合体を吊り下げた状態で燃料棒の間隙にファイバースコープを挿入することにより、燃料集合体内部の点検を行う作業。
- 操作員は、使用済燃料ピットクレーンのブリッジ上から、クレーンの移動、工具の操作により、約11m下に設置された点検装置ラックに燃料集合体を挿入。
- 燃料集合体の4つの面（A面→B面→C面→D面）を確認するため、1面を確認するごとに燃料集合体を使用済燃料ピットクレーンで吊り上げ、90度回転させた後に再挿入を行う。
- 今回の定期検査では5体の燃料集合体の点検を行うこととしており、本事象は4体目で発生。

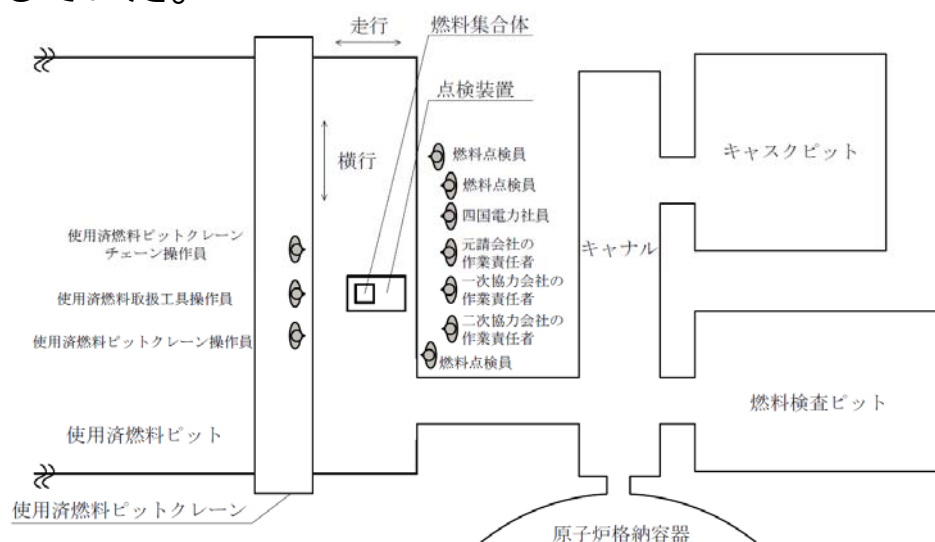
燃料集合体の点検における作業員の配員

- 過去に3号機第13回および14回定期検査にて、合わせて2回実施した点検作業であり、作業要領書や作業体制について、過去2回と変更はなかった。
- 作業員については、燃料取扱作業の経験を有する者を配置していた。
- 本事象発生の直前の作業(当該燃料集合体C面の点検)時、燃料集合体を点検装置ラックに挿入しようとした際に、燃料集合体下部ノズルが点検装置ラック内側と接触し、燃料集合体の下降が自動停止した。使用済燃料ピットクレーンの吊荷荷重は、すぐに接触前の荷重に戻った。その後、燃料集合体を一度吊り上げ、センターリングに問題ないことを再度確認した後、慎重を期すため、インチング操作により燃料集合体を下降し、点検装置ラック内に挿入し、C面の点検を行った。
- その後、D面の点検を行うための燃料集合体の点検ラックへの挿入にあたっては、慎重を期すため、C面点検時同様にインチング操作により燃料集合体を下降させていたが、燃料集合体が点検装置ラックに乗り上げて、燃料集合体落下信号が発信した。使用済燃料ピットクレーンの吊荷荷重は、842kgから167kgに減少していた。
