伊方発電所 187 kV送電線の遮断について

2 0 2 0 年 2 月  
四 国 電 力 株 式 会 社

伊方発電所 187 k V送電線の遮断について

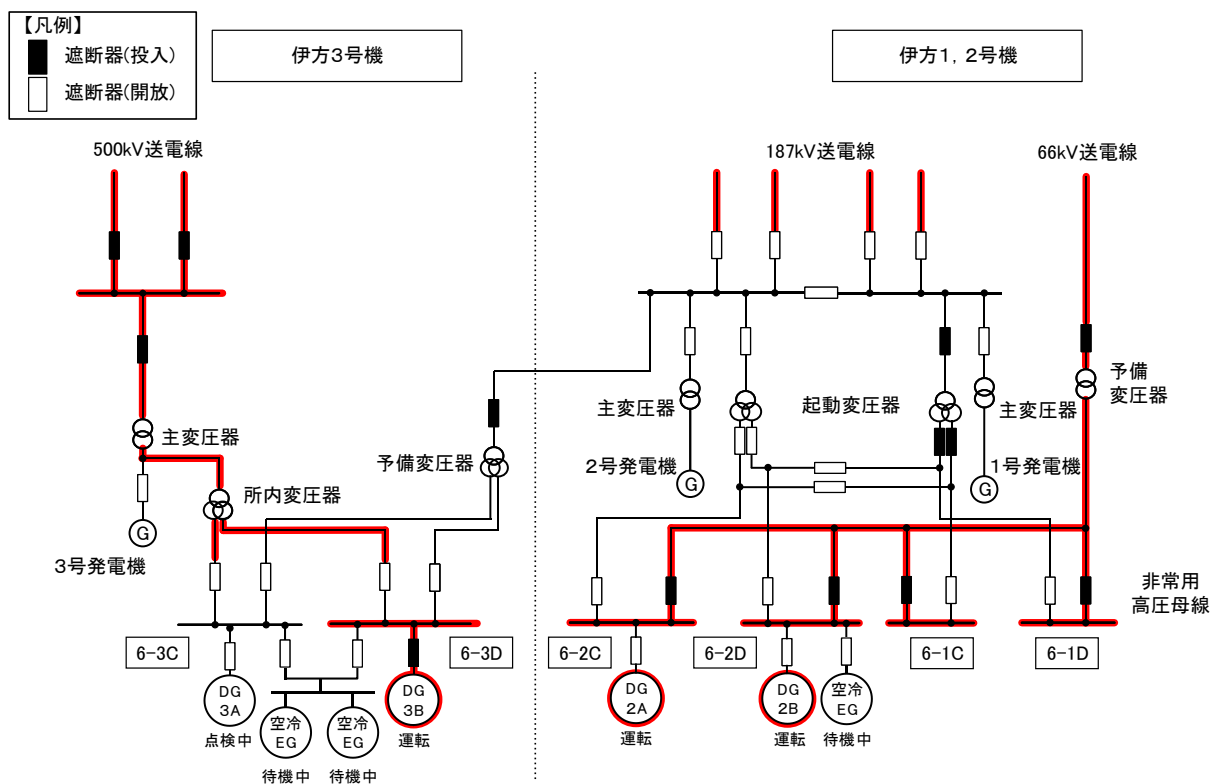
図2 伊方発電所の所内電源系統図（事象発生後）

事象発生後、１８７ｋＶ送電線４回線からの受電が停止したため、１号機および２号機の所内電源は設計どおり６６ｋＶ送電線（予備変圧器）からの受電に切り替わった。また、２号機の非常用ディーゼル発電機も設計どおり１０秒以内に自動起動した。

事象発生後、１８７ｋＶ送電線４回線からの受電が停止したため、設計どおり１０秒以内にディーゼル発電機３Ｂが自動起動し、非常用高圧母線３Ｄはディーゼル発電機３Ｂから受電した。また、非常用高圧母線３Ｃは、ディーゼル発電機

3 A点検中のため500 kV送電線から受電した。その後、非常用高圧母線3 Dをディーゼル発電機3 Bから500 kV送電線からの受電に切替えた。

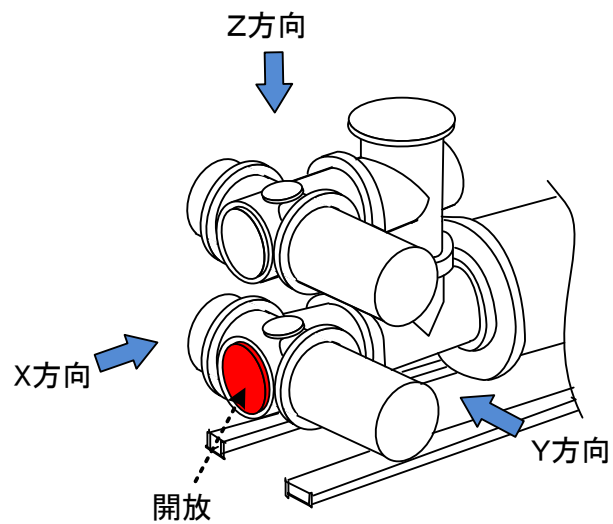
図2 断路器外観図

伊方南幹線 1 号線乙母線断路器ユニットの外観図および内部構造図を図 2 から図 5 に示す。
