伊方発電所第3号機 原子炉容器上部炉心構造物 吊り上げ時の制御棒クラスタ引き上がりについて

(概要版)

令和2年3月17日

四国電力株式会社

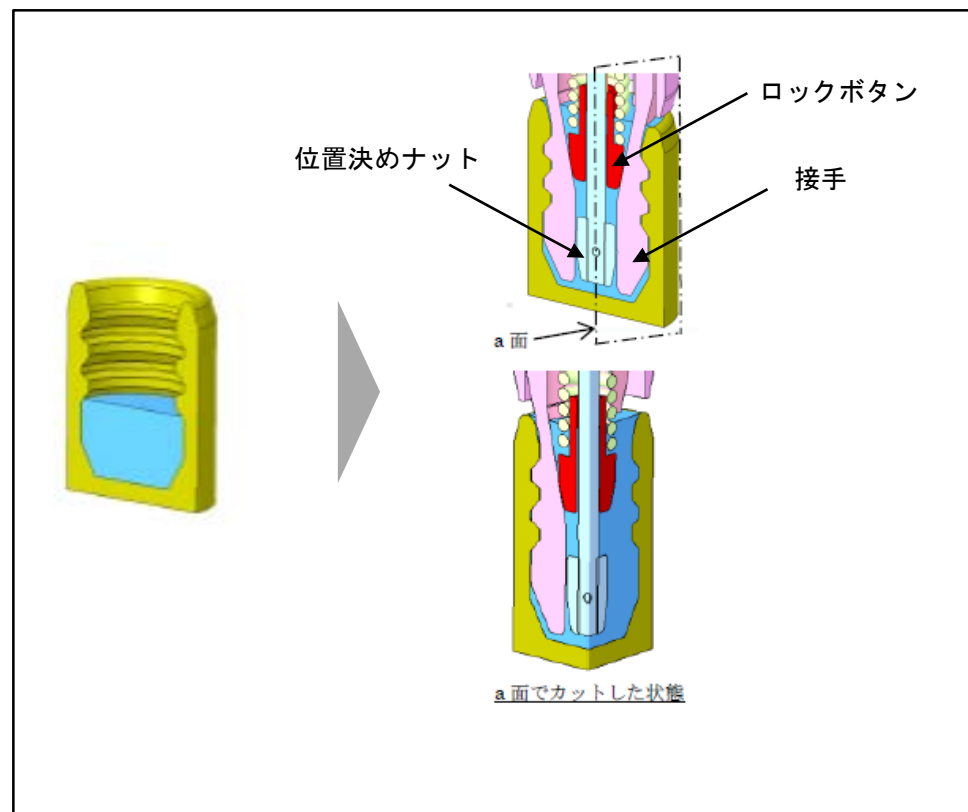
駆動軸と制御棒クラスタの結合状況

- 制御棒クラスタのスパイダ頭部内に確認された堆積物の外観確認（水中カメラ）の結果、堆積物はスパイダ頭部の上から3山目より下の領域に堆積しており、20cc程度の量と推定される。
- なお、スパイダ頭部内に堆積物があったとしても、駆動軸接手廻りには隙間があるため、駆動軸がスパイダ頭部内の堆積物を押しつけてスパイダ頭部に挿入される。また、駆動軸と制御棒クラスタの結合作業にあたっては、駆動軸取り外し工具の指示管（インジケータロッド）が完全に下降していることを確認したうえで、重量確認と位置確認により確実に結合していることを確認している。

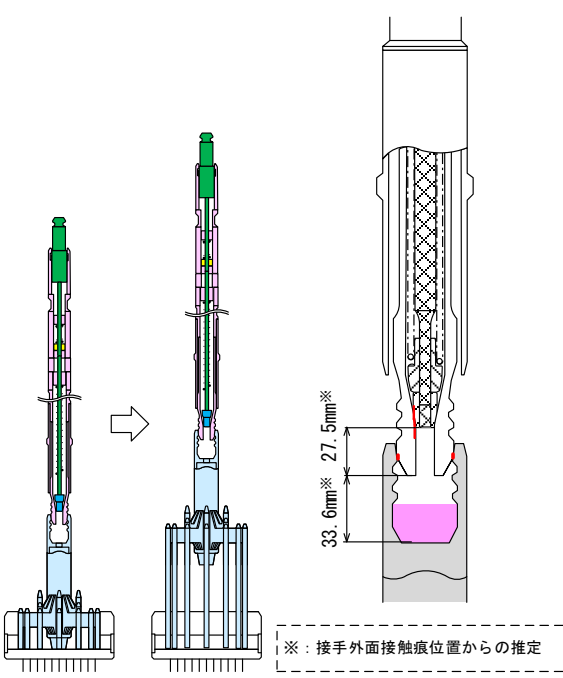
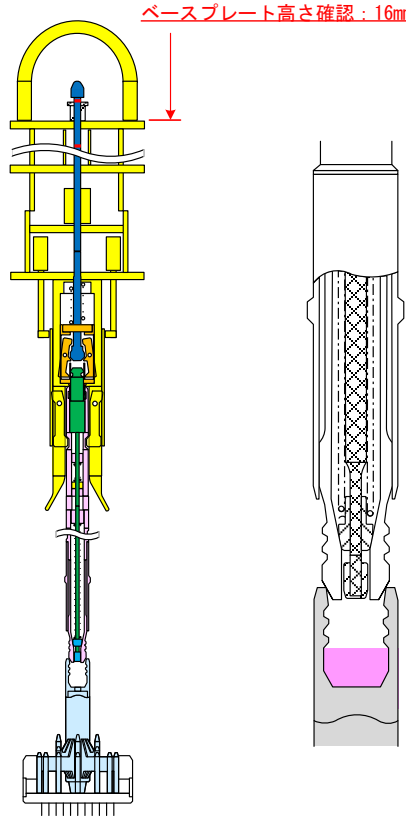
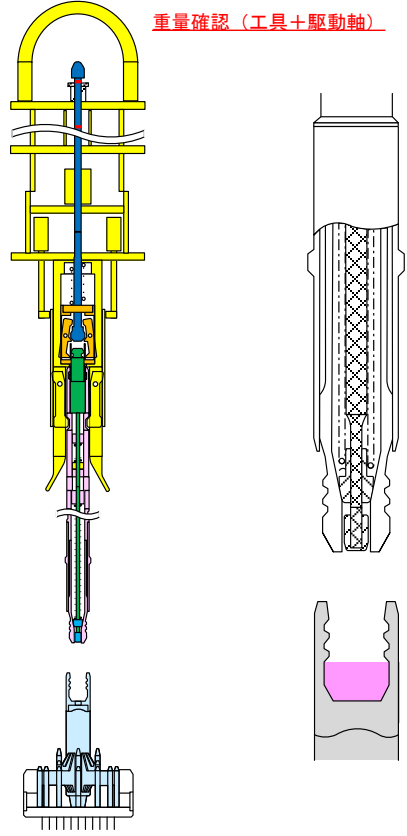
⑦ 事象発生 (制御棒クラスタ引き上がり)	⑧ 制御棒クラスタと駆動軸が不完全結合解除	⑨ 事象発生後の駆動軸吊り上げ (制御棒クラスタ引き上がりは再現せず)
<p>概要図</p>

<p>観察事実</p>	<ul style="list-style-type: none"> ・上部炉心構造物吊り上げ時に制御棒クラスタも引き上がっていることを確認 	<ul style="list-style-type: none"> ・上部炉心構造物吊り込み時、目視確認可能な上部炉心板が原子炉容器フランジ面以下に下降するまでの間は、制御棒クラスタが引き上がっていることを確認 ・上部炉心構造物吊り込み後、駆動軸取り外し工具を吊り下ろした際のベースプレート高さは16mmであることを確認 	<ul style="list-style-type: none"> ・事象発生後、駆動軸取り外し工具で駆動軸を吊り上げ、重量が工具と駆動軸の合計重量となっていることを確認 (制御棒クラスタは引き上がらず)
<p>推定メカニズム</p>	<ul style="list-style-type: none"> ・上部炉心構造物とともに駆動軸が引き上げられる際に、不完全結合している制御棒クラスタも引き上がり 	<ul style="list-style-type: none"> ・上部炉心構造物吊り込み時の振動や着底時の衝撃等により、制御棒クラスタと駆動軸の不完全結合が解除 ・駆動軸取り外し軸が正規の位置まで下降し、駆動軸がスパイダ頭部に着座 	<ul style="list-style-type: none"> ・正規の位置で駆動軸がスパイダ頭部に着座した状態から駆動軸を吊り上げたため、制御棒クラスタは引き上がらず

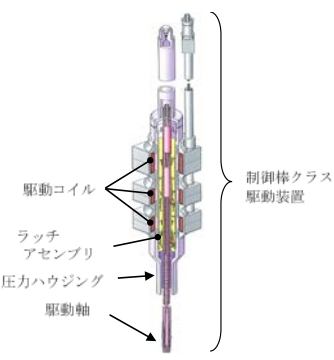
<p>制御棒クラスタ駆動装置 概要図</p>

項目	駆動軸（接手）へのスラッジの付着	不完全結合状態の幾何学的検討	スラッジ脱落時の挙動																		
<p>関連する推定メカニズム</p> <p>検討内容</p>	<p>③</p> <ul style="list-style-type: none"> 制御棒クラスタ駆動装置の駆動コイルに通電すると磁界が発生し、磁性材料であるマルテンサイト系ステンレス鋼製の駆動軸も励磁されることになり、駆動コイルへの通電が遮断された後であっても、残留磁気により磁化された状態は維持される。 今回の駆動軸の調査時においてもスラッジと思われる付着物がM-4 駆動軸接手先端に付着していることが確認されている。 実機模擬の接手を磁石で磁化させマグネタイトを付着させ、磁石を取外し後でも残留磁気でマグネタイトが付着することが確認されている。

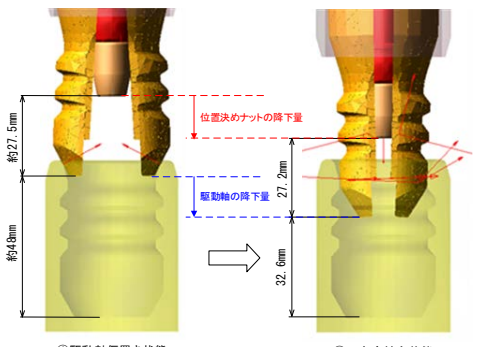
<p>位置決めナットの降下</p> <p>時間[秒]</p> <p>駆動軸動作確認試験の再現解析結果（気中）</p> <ul style="list-style-type: none"> 上記解析で取得した抵抗力を用いて、駆動軸仮置き状態からスラッジが脱落した際の駆動軸の接手および位置決めナットの挙動（水中）を機構解析により模擬した結果、位置決めナットと接手の相対高さをほぼ維持したまま、不完全結合状態に至ることを確認できた。

<p>① 駆動軸仮置き状態</p> <p>② 不完全結合状態</p> <p>駆動軸仮置き状態から不完全結合状態に至る動作の再現解析結果（水中）</p>
計測誤差	A	B																			
+2	50	3.6																			
+1	49	3.4																			
0	48	3.0																			
-1	47	2.5																			
-2	46	2.0

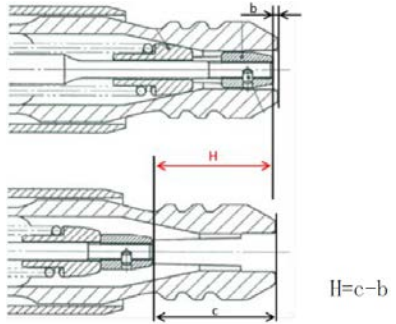
<ul style="list-style-type: none"> ・駆動軸取り外し軸の押し下げ位置でのM-4接手寸法に問題なし ・比較対象駆動軸との有意な差なし 																
	<table border="1"> <thead> <tr> <th>項目</th> <th>計測値(mm)</th> <th>判定</th> </tr> </thead> <tbody> <tr> <td>a</td> <td>39.6</td> <td>○</td> </tr> <tr> <td>b</td> <td>1.3</td> <td>○</td> </tr> </tbody> </table>	項目		計測値(mm)	判定	a	39.6	○	b	1.3	○	<table border="1"> <thead> <tr> <th>項目</th> <th>計測値(mm)</th> <th>判定</th> </tr> </thead> <tbody> <tr> <td>a</td> <td>38.9 (M-12) 39.0 (J-7)</td> <td>○</td> </tr> <tr> <td>b</td> <td>1.3 (M-12) 1.2 (J-7)</td> <td>○</td> </tr> </tbody> </table>	項目	計測値(mm)	判定	a	38.9 (M-12) 39.0 (J-7)	○	b
項目	計測値(mm)	判定																	
a	39.6	○																	
b	1.3	○																	
項目	計測値(mm)	判定																	
a	38.9 (M-12) 39.0 (J-7)	○																	
b	1.3 (M-12) 1.2 (J-7)	○																	
駆動軸取り外し軸動作点検

<ul style="list-style-type: none"> ・M-4位置決めナットのストロークに問題なし ・比較対象駆動軸との有意な差なし

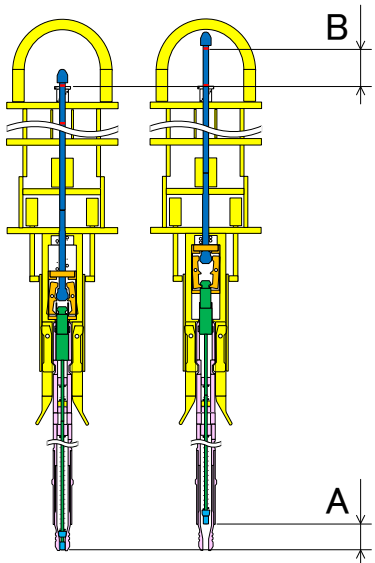
0.7(定格)	1	1未満	45.8	77.0	○																																																	
		0.6	1	1未満	45.9	77.0	○																																																	
		0.5	1	1未満	45.7	77.0	○

0.4	1	1未満	45.8	77.0	○																																																	
		0.3	2	1未満	46.0	77.0	○																																																	
		0.2	—	—	22.5	54.3	×																																																	
		排気操作のみ					○

<table border="1"> <thead> <tr> <th rowspan="2">所内用空気供給圧力 (MPa)</th> <th rowspan="2">引き上げ動作時間 (秒)</th> <th rowspan="2">押し下げ動作時間 (秒)</th> <th colspan="2">ストローク量 (mm)</th> <th rowspan="2">フルストローク動作</th> </tr> <tr> <th>位置決めナット位置 (A)</th> <th>工具ケガキ線位置 (B)</th> </tr> </thead> <tbody> <tr><td>0.7(定格)</td><td>1</td><td>1未満</td><td>45.4</td><td>77.0</td><td>○</td></tr> <tr><td>0.6</td><td>1</td><td>1未満</td><td>45.1</td><td>77.0</td><td>○</td></tr> <tr><td>0.5</td><td>1</td><td>1未満</td><td>45.1</td><td>77.0</td><td>○</td></tr> <tr><td>0.4</td><td>1</td><td>1未満</td><td>45.2</td><td>77.0</td><td>○</td></tr> <tr><td>0.3</td><td>2</td><td>1未満</td><td>45.1</td><td>77.0</td><td>○</td></tr> <tr><td>0.2</td><td>—</td><td>—</td><td>22.4</td><td>54.0</td><td>×</td></tr> <tr><td>排気操作のみ</td><td></td><td></td><td></td><td></td><td>○</td></tr> </tbody> </table>					所内用空気供給圧力 (MPa)	引き上げ動作時間 (秒)	押し下げ動作時間 (秒)	ストローク量 (mm)		フルストローク動作	位置決めナット位置 (A)	工具ケガキ線位置 (B)	0.7(定格)	1	1未満	45.4	77.0	○	0.6	1	1未満	45.1	77.0	○	0.5	1	1未満	45.1	77.0	○	0.4	1	1未満	45.2	77.0	○	0.3	2	1未満	45.1	77.0	○	0.2	—	—	22.4	54.0	×	排気操作のみ					○
