伊方発電所第3号機 燃料集合体点検時の落下信号発信について

(概要版)

**令和2年3月17日
四国電力株式会社**

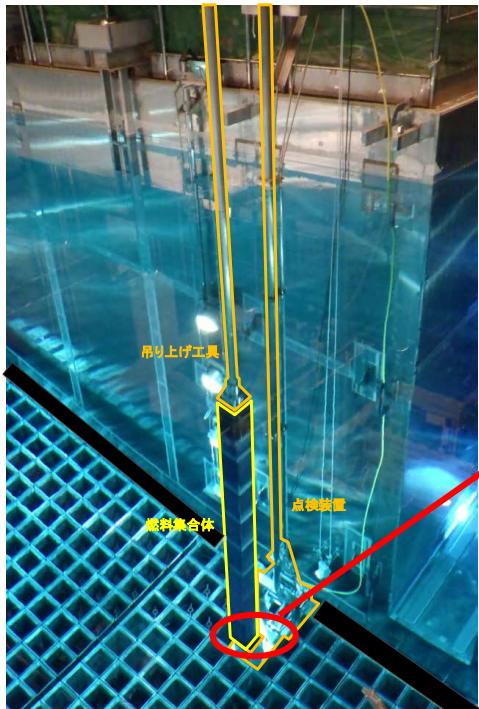
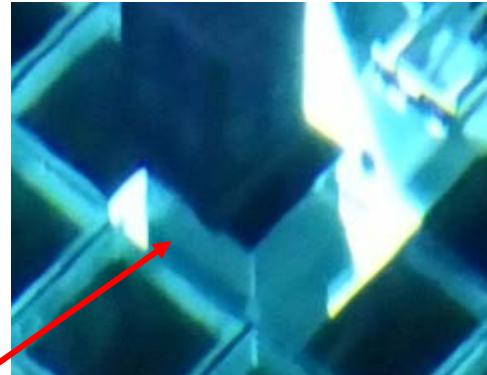
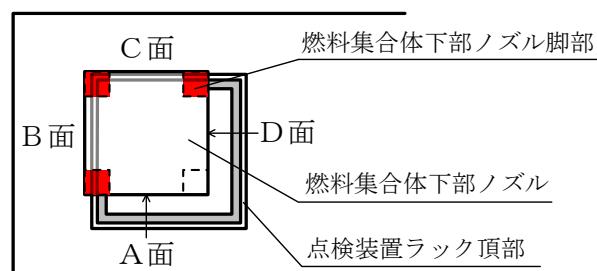
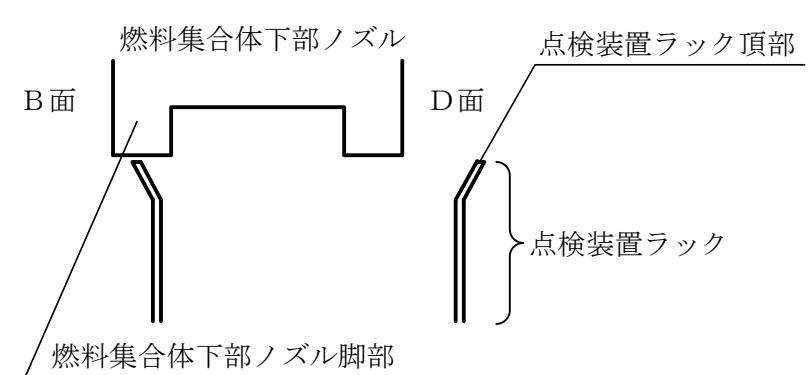
伊方発電所3号機は第15回定期検査中のところ、3号機使用済燃料ピットにおいて、燃料集合体の点検をするため、燃料集合体を使用済燃料ピット内で移動させていた際、1月20日14時18分に燃料集合体落下信号が発信した。

状況を確認したところ、燃料集合体を点検装置ラックに挿入する際に、当該ラックの枠に乗り上げたことにより、使用済燃料ピットクレーンの吊り上げ荷重が減少したため、信号が発信したものであり、燃料集合体は落下していないことを確認した。

その後、燃料集合体を吊り上げ、同日16時12分、使用済燃料ピット内の所定の保管位置に戻した。

燃料集合体落下信号発信に伴い、設計どおり使用済燃料ピットエリアの排気系統の切り替えが行われたことを確認し、同日16時17分、同信号をリセットした。

なお、本事象によるプラントへの影響および周辺環境への放射能の影響はなかった。

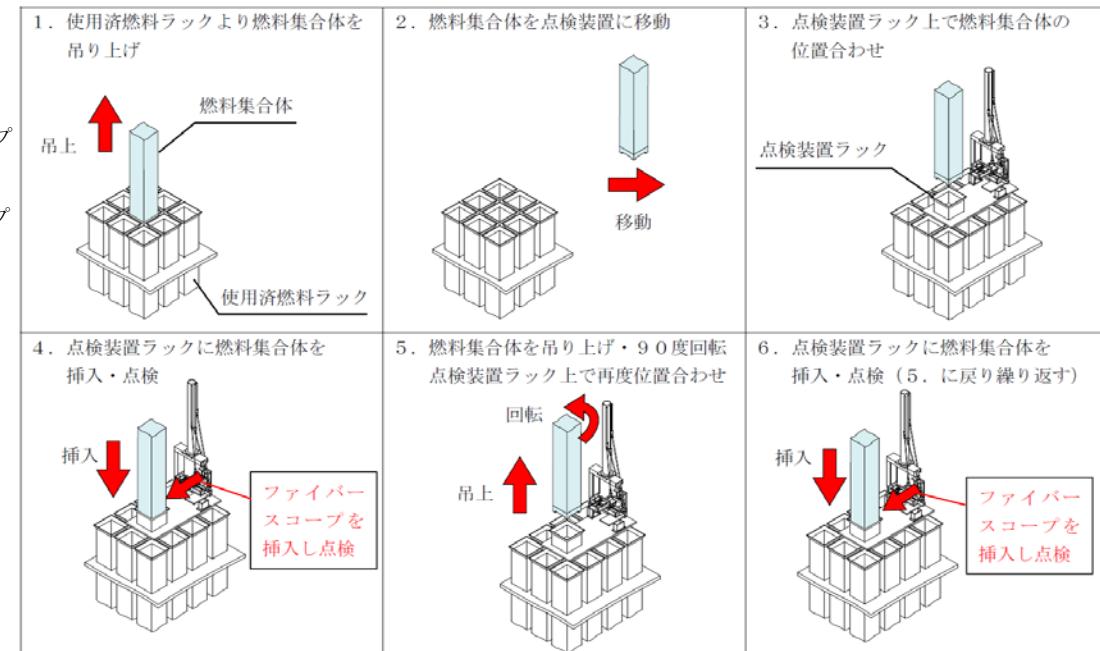
燃料集合体点検作業要領

- 使用済燃料ラック上に設置した点検装置に燃料集合体を挿入し、燃料集合体を吊り下げた状態で燃料棒の間隙にファイバースコープを挿入することにより、燃料集合体内部の点検を行う作業。
- 操作員は、使用済燃料ピットクレーンのブリッジ上から、クレーンの移動、工具の操作により、約11m下に設置された点検装置ラックに燃料集合体を挿入。
- 燃料集合体の4つの面(A面→B面→C面→D面)を確認するため、1面を確認するごとに燃料集合体を使用済燃料ピットクレーンで吊り上げ、90度回転させた後に再挿入を行う。
- 今回の定期検査では5体の燃料集合体の点検を行うこととしており、本事象は4体目で発生。
