伊方発電所第3号機

燃料集合体点検時の落下信号発信について

令和2年3月
四国電力株式会社

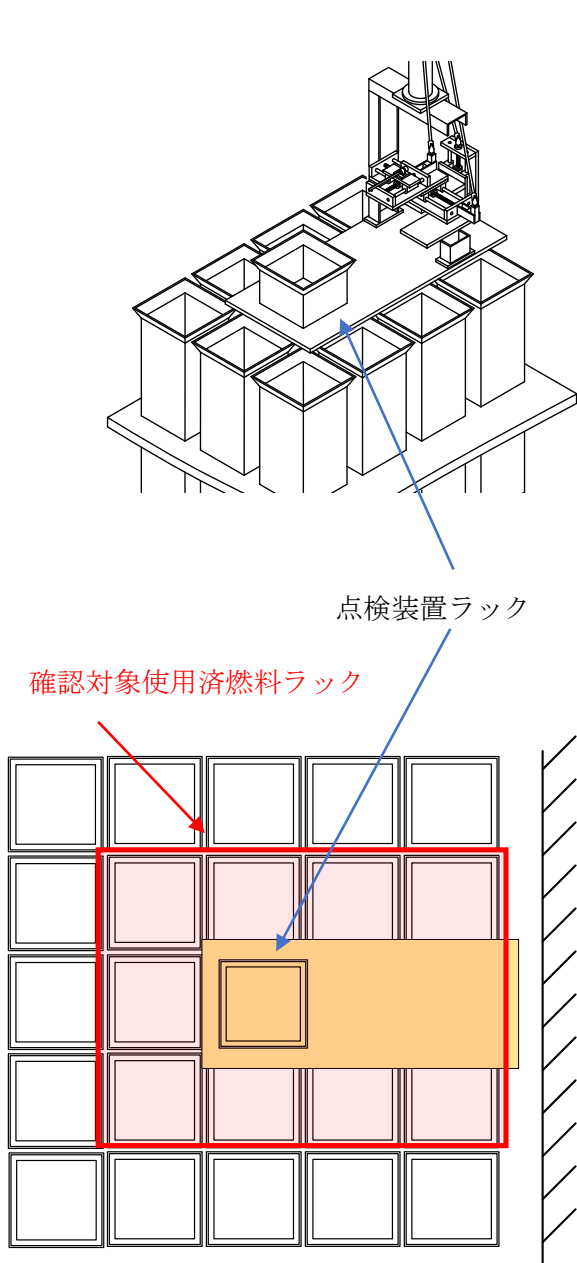
図1 点検装置と使用済燃料ラックの位置関係

点検装置の下に位置する図1に赤枠で示す範囲の使用済燃料ラックを対象とする。

点検装置（重量 303kg）は、図 1 に示すように、使用済燃料ラック 12セル（4×3セル）上に設置されていたが、評価では、中心部の 3 ラックのみで点検装置の重量を保持したものとする厳しい条件を仮定する。なお、点検装置の重量は 3 ラックに均等に作用していたものとする。

評価は、図 1 に示すとおり、燃料集合体が乗り上げた点検装置ラックの直下の使用済燃料ラックを対象に、点検装置の荷重は使用済燃料ラックの上部 4 つの辺に均等に作用したものとし、乗り上げた燃料集合体の荷重は燃料集合体が乗り上げた側の 2 辺のみに荷重が作用したものとする厳しい条件を仮定する。図 1 に示す評価断面に発生する応力を評価し、使用済燃料ラック（SUS304 材）の耐力と比較することにより、変形の有無を評価する。

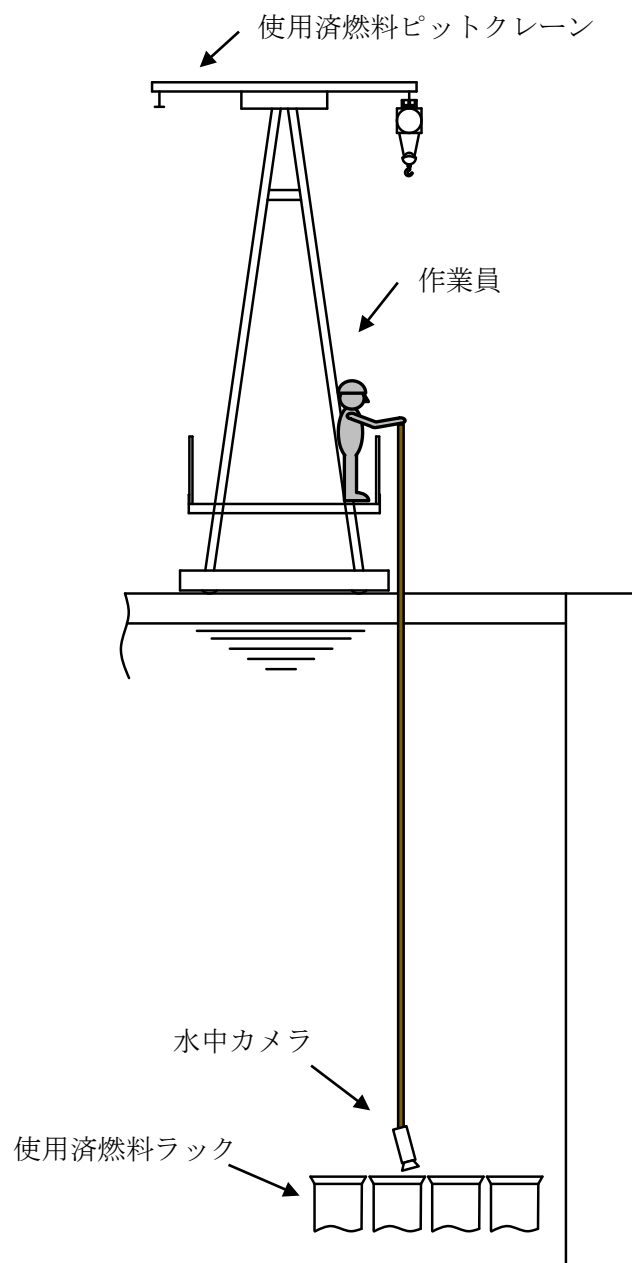
図2 確認方法概略図

水中カメラを用いて対象の使用済燃料ラックを近接で撮影し、詳細な外観を確認する。(図2)
