伊方発電所における所内電源の一時的喪失について

令和 2 年 3 月
四国電力株式会社

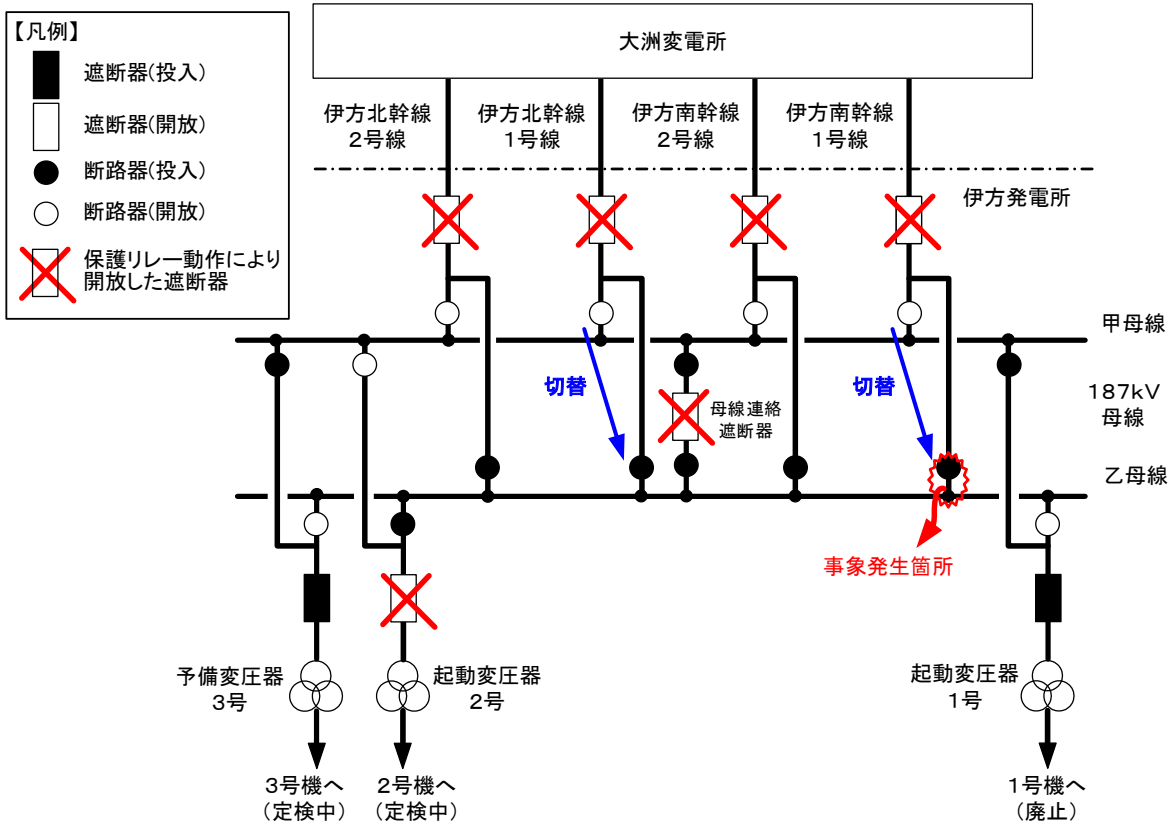
図2 事象概要図 (187kV系統図)

1月25日15時44分、伊方発電所1、2号機の屋内開閉所（管理区域外）において、187kV母線連絡遮断器を動作させる保護継電装置（以下、「187kVブスタイ保護リレー」という。）の取替え終了後の確認作業で起動変圧器2号を系統切替えるため甲母線断路器を操作しようとしたところ、何ら操作していない状態で、187kV母線保護継電装置（以下、「187kV母線保護リレー」という。）が動作し、乙母線に接続されている187kV送電線4回線すべての遮断器が開放して受電が停止した。

その後の状況調査の結果、187kV送電線4回線のうち、1回線から受電する回路の一部に設備故障があることを確認した。このため、当該回路の切り離しを実施し、1月27日17時13分、当該回路を含む1回線を除く3回線から受電して、187kV送電線からの所内電源を確保した。これにより、本事象に伴い受電できなくなった4回線のうち3回線が回復した。

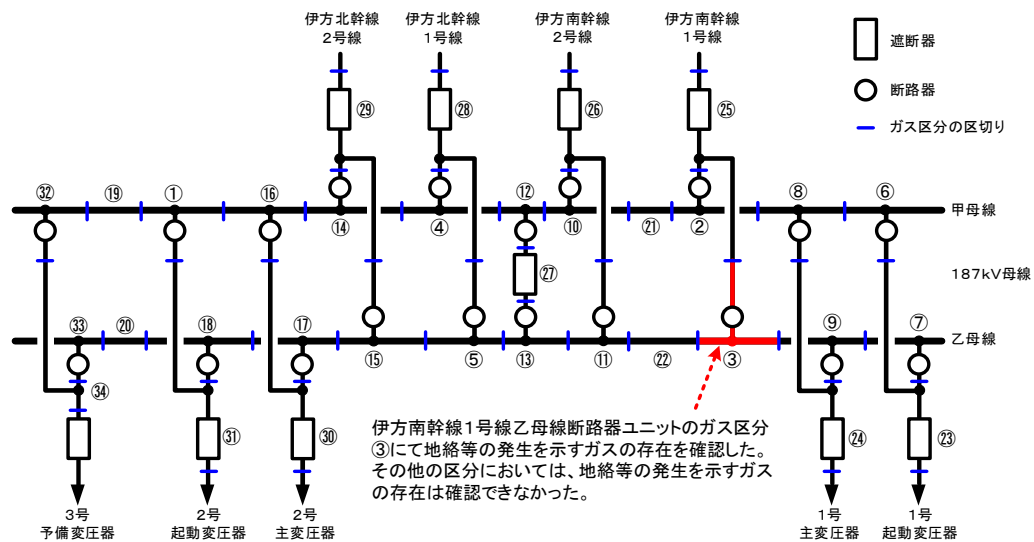
図1 187kV母線ガス区分

図1に示すガス区分ごとにガス分析^{※1}を実施した。その結果、伊方南幹線1号線乙母線断路器ユニットのガス区分(図1の③)にて検知剤の色が変わり、SO₂およびHFガスの存在が確認された(図2)。その他のガス区分では、変色はなかった。これらは、地絡等によって発生するガスであることから、当該ガス区分において、地絡等が発生したものと推定した。

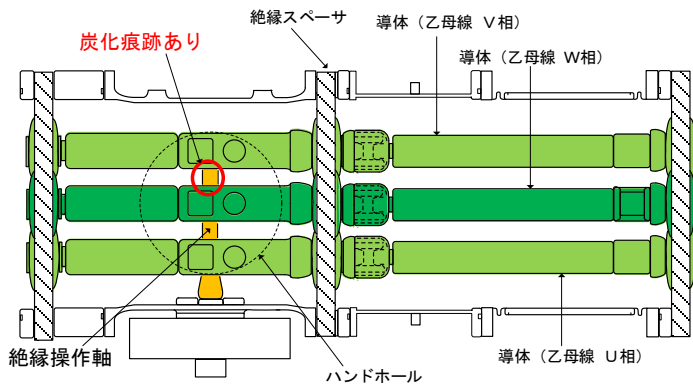
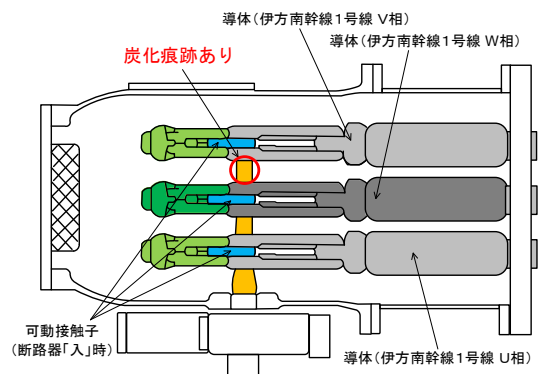
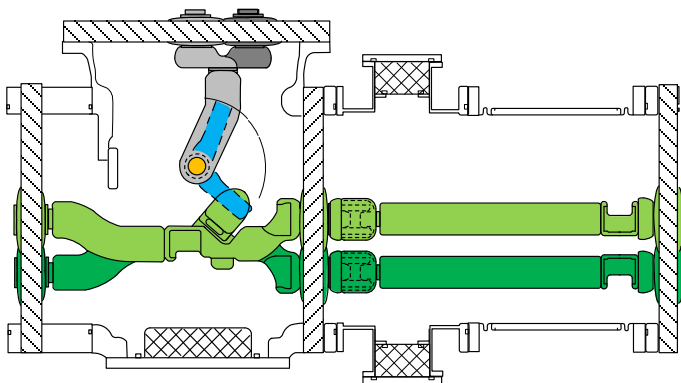
確認した結果、タンク内に分解ガスによるフッ素化合物（白粉）が堆積しており、断路器の V 相－W 相間絶縁操作軸に黒色の炭化痕跡が見られたことから当該箇所で相間短絡が発生したと推定した。V 相－W 相間の短絡については、自動オシロ装置の記録と一致している。また、V 相可動接触子が W 相および U 相と不整合の位置であることを確認した。伊方南幹線 1 号線乙母線断路器ユニットの外観図および内部構造図を図 2 から図 5 に示す。

- ・当該断路器（1台）の絶縁操作軸、可動接触子等の損傷（溶損）した部品については、新品に取替える。なお、187kVガス絶縁開閉装置のすべての断路器については、ギャップ放電の発熱による溶融が進展していないことを、内部ガス分析、部分放電診断および内部異物診断により確認した。さらに、構造が異なる3号機のガス絶縁開閉装置（500kV、187kV）の断路器についても、部分放電診断および内部異物診断を行い、異常がないことを確認した。
- ・本事象を踏まえ、同一構造および使用状態が同じ断路器（13台）については、計画的に断路器の内部開放点検を行い異常がないことを確認する。
- ・当該断路器（1台）ならびに同一構造および使用状態が同じ断路器（13台）について、今後も引き続き部分放電診断、内部異物診断を定期的 to 実施し状態監視を強化する。断路器については、恒常的な対策について検討していく。

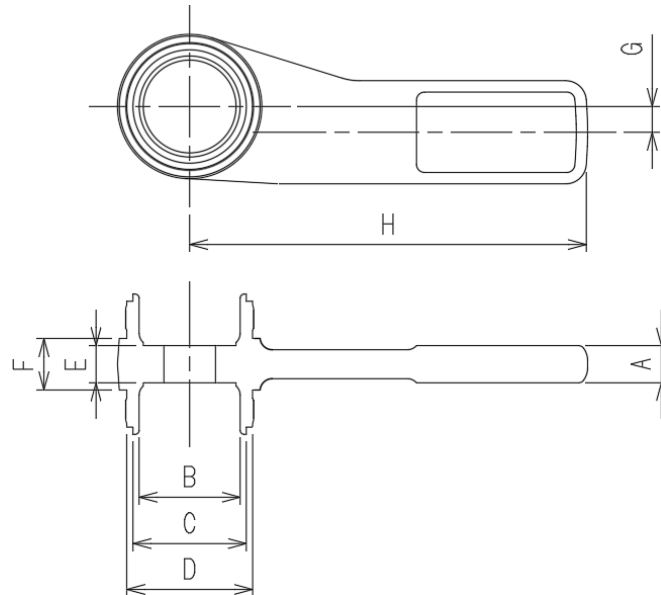
・可動接触子

符号	A	ϕB	ϕC	ϕD	E	F	G	H
図面寸法 (公差)	± 0.3	± 0.8	0 -0.08	0 -0.1	± 0.2	± 0.1	± 0.5	± 1.2
相								
U 相	0	0.25	0	-0.05	0.07	0.05	0.33	-1.20
V 相	0.05	0.04	-0.05	-0.05	0.05	0.05	-0.11	-1.18
W 相	-0.05	0.28	-0.05	-0.05	0.02	-0.05	0.48	-1.20

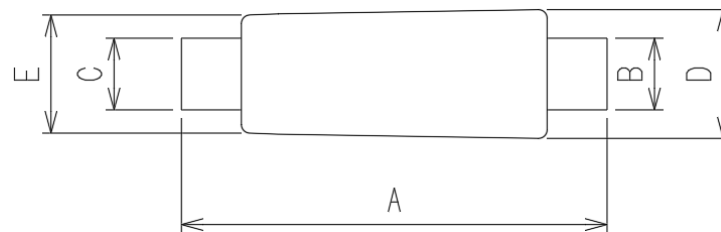
・絶縁操作軸 (相間)

符号	A	ϕB	ϕC	ϕD	ϕE
図面寸法 (公差)	± 0.5	-0.040 -0.092	-0.040 -0.092	± 0.5	± 0.5
相					
U 相-W 相	-0.48	-0.07	-0.07	0.30	0.10
W 相-V 相	-0.50	-0.07	-0.07	0.10	0

V相-W相間絶縁操作軸の上部埋金の嵌合部（24山）の状態を観察した結果、全箇所において、山径、谷径とも健全部より損耗している様相を確認した。また、絶縁体材料部には短絡痕跡が見られたが、亀裂等の異常は認められなかった。

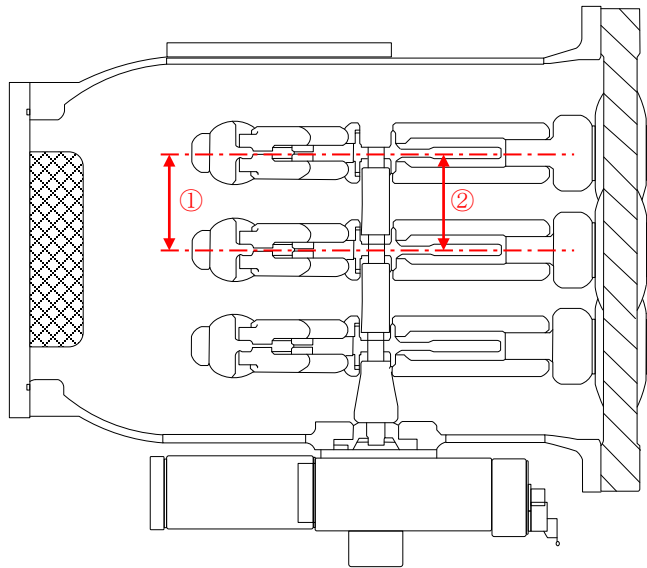
・相間寸法

測定箇所	公差	測定値
①	固定側相間寸法 (V-W間)	±3	-0.03
②	可動側相間寸法 (V-W間)	±3	+0.8

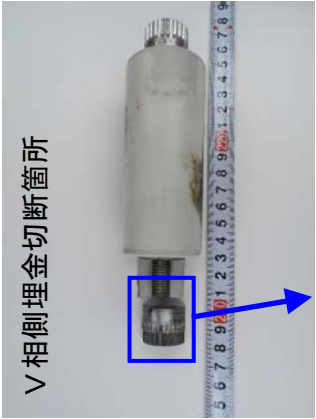
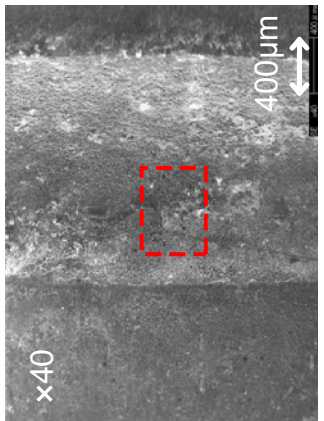
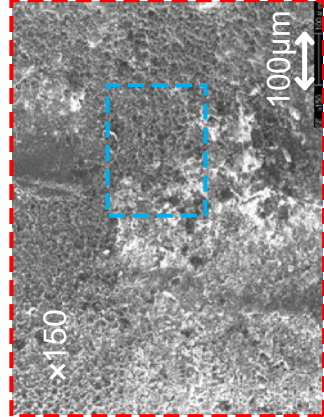
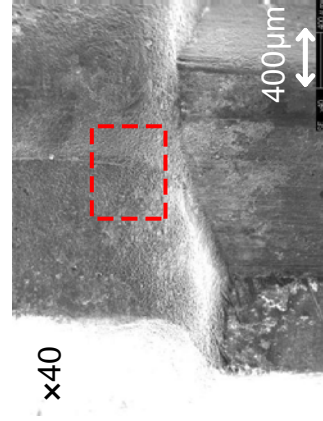
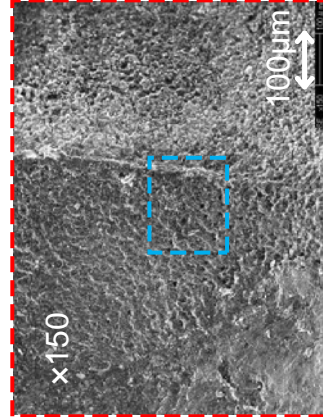
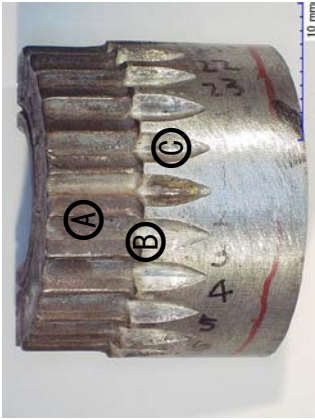
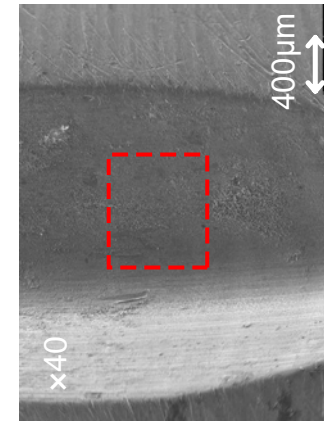
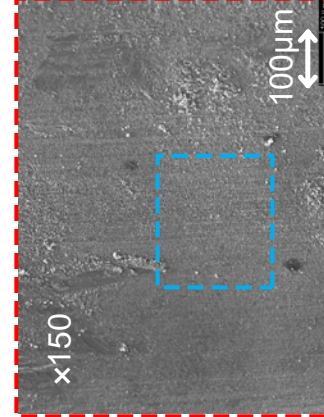
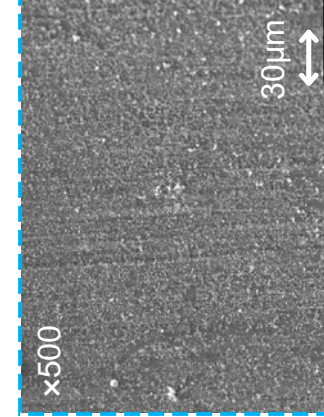
表 7 (1 / 2) V相-W相間絶縁操作軸の上部埋金の表面観察

- ・当該嵌合部は、機械的に損傷しない谷間（全24箇所）を含め均一に損耗しており、山径、谷径ともに健全部より小さくなっていることを確認した。
- ・電子顕微鏡（SEM）にて損耗部の金属表面を確認した結果、熱影響により表面が溶融していることを確認した。
- ・当該嵌合部の構造上のクリアランスにより絶縁操作軸の上部埋金と可動接触子の非接触状態が発生することを確認した。
- ・当該嵌合部で絶縁操作軸の上部埋金と可動接触子の非接触状態が継続することで放電が発生することを実証試験にて確認した。

<p>30μm</p> <p>溶融痕跡あり</p>	<p>x40</p>

<p>30μm</p> <p>溶融痕跡あり</p>	
<p>表面観察点</p>

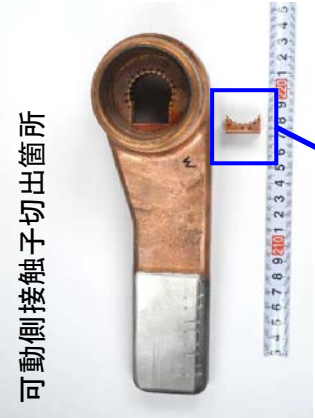
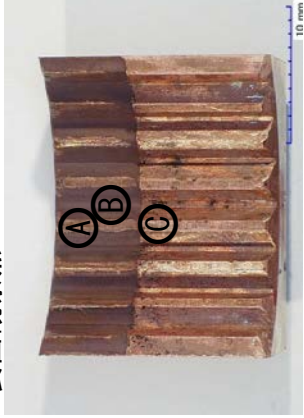
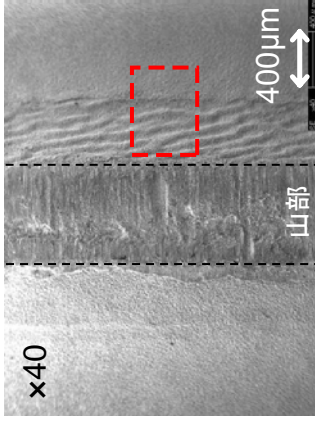
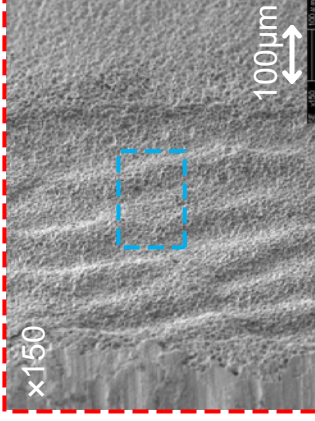
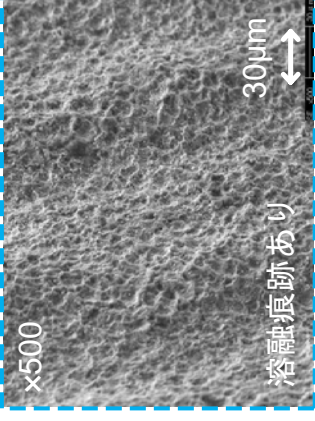
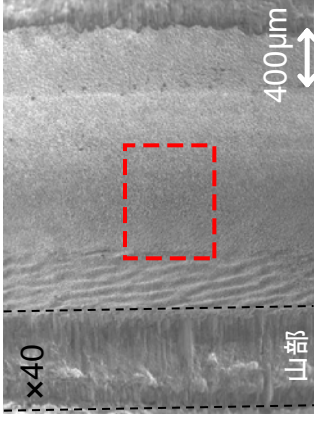
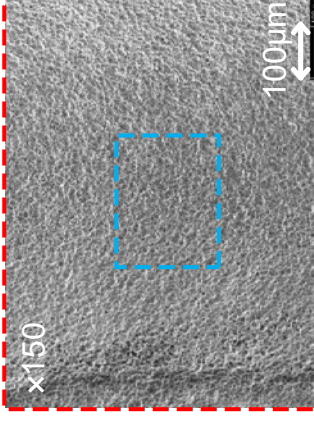
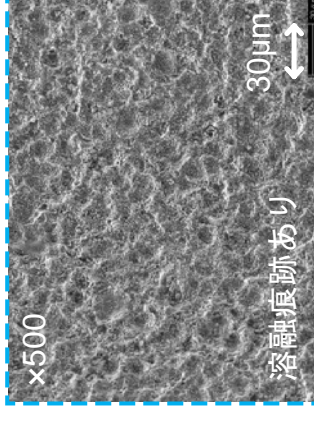
表 7 (2 / 2) V相可動接触子の表面観察

A部 (異常部)

B部 (異常部)

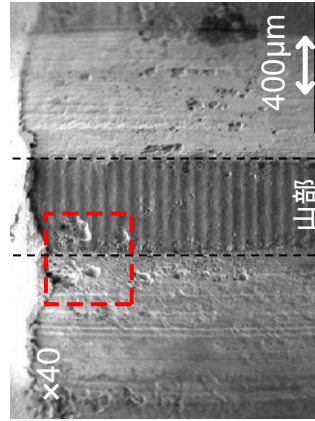
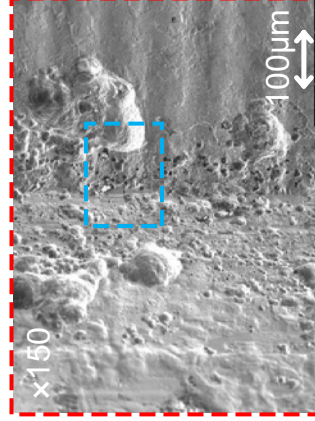
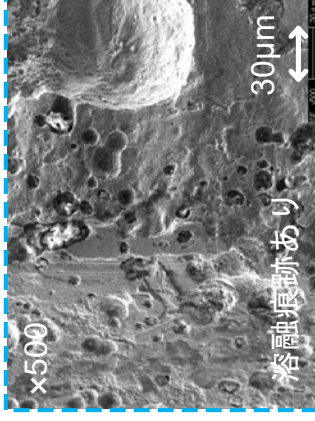
C部 (健全部)

<p>(参考) 放電加工の金属表面</p>
