# 伊方発電所第3号機 原子炉容器上部炉心構造物 吊り上げ時の制御棒クラスタ引き上がりについて

(概要版)

令和2年4月3日

四国電力株式会社

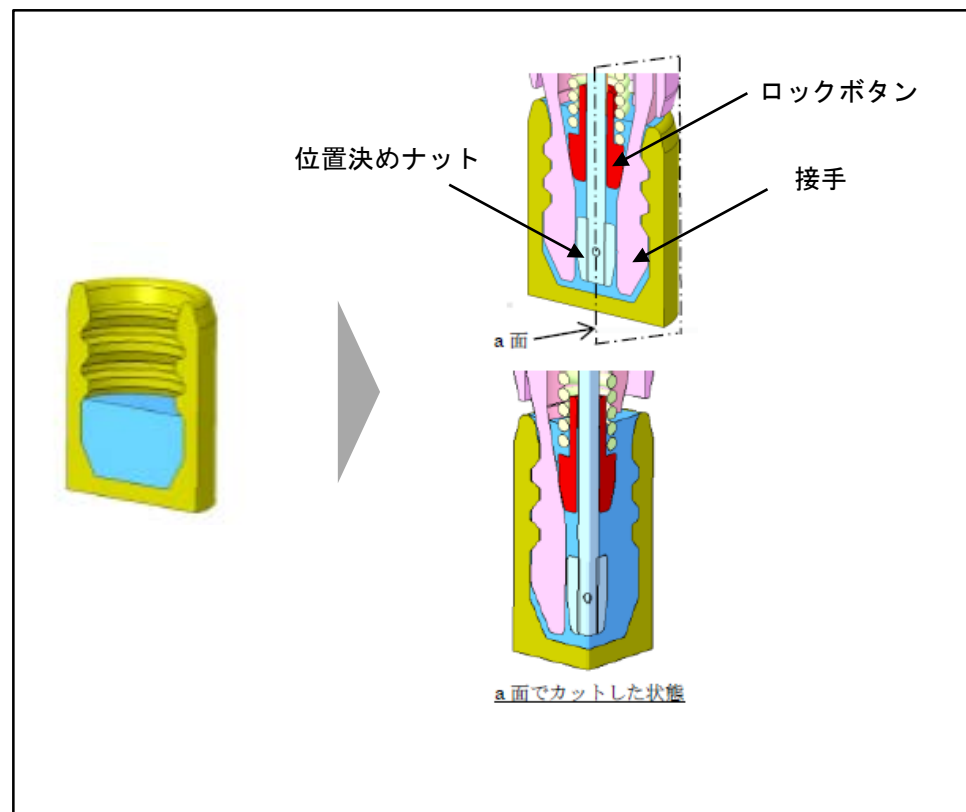
駆動軸と制御棒クラスタの結合状況

- 制御棒クラスタのスパイダ頭部内に確認された堆積物の外観確認（水中カメラ）の結果、堆積物はスパイダ頭部の上から3山目より下の領域に堆積しており、20cc程度の量と推定される。
- なお、スパイダ頭部内に堆積物があったとしても、駆動軸接手廻りには隙間があるため、駆動軸がスパイダ頭部内の堆積物を押しよけてスパイダ頭部に挿入される。また、駆動軸と制御棒クラスタの結合作業にあたっては、駆動軸取り外し工具の指示管（インジケータロッド）が完全に下降していることを確認したうえで、重量確認と位置確認により確実に結合していることを確認している。

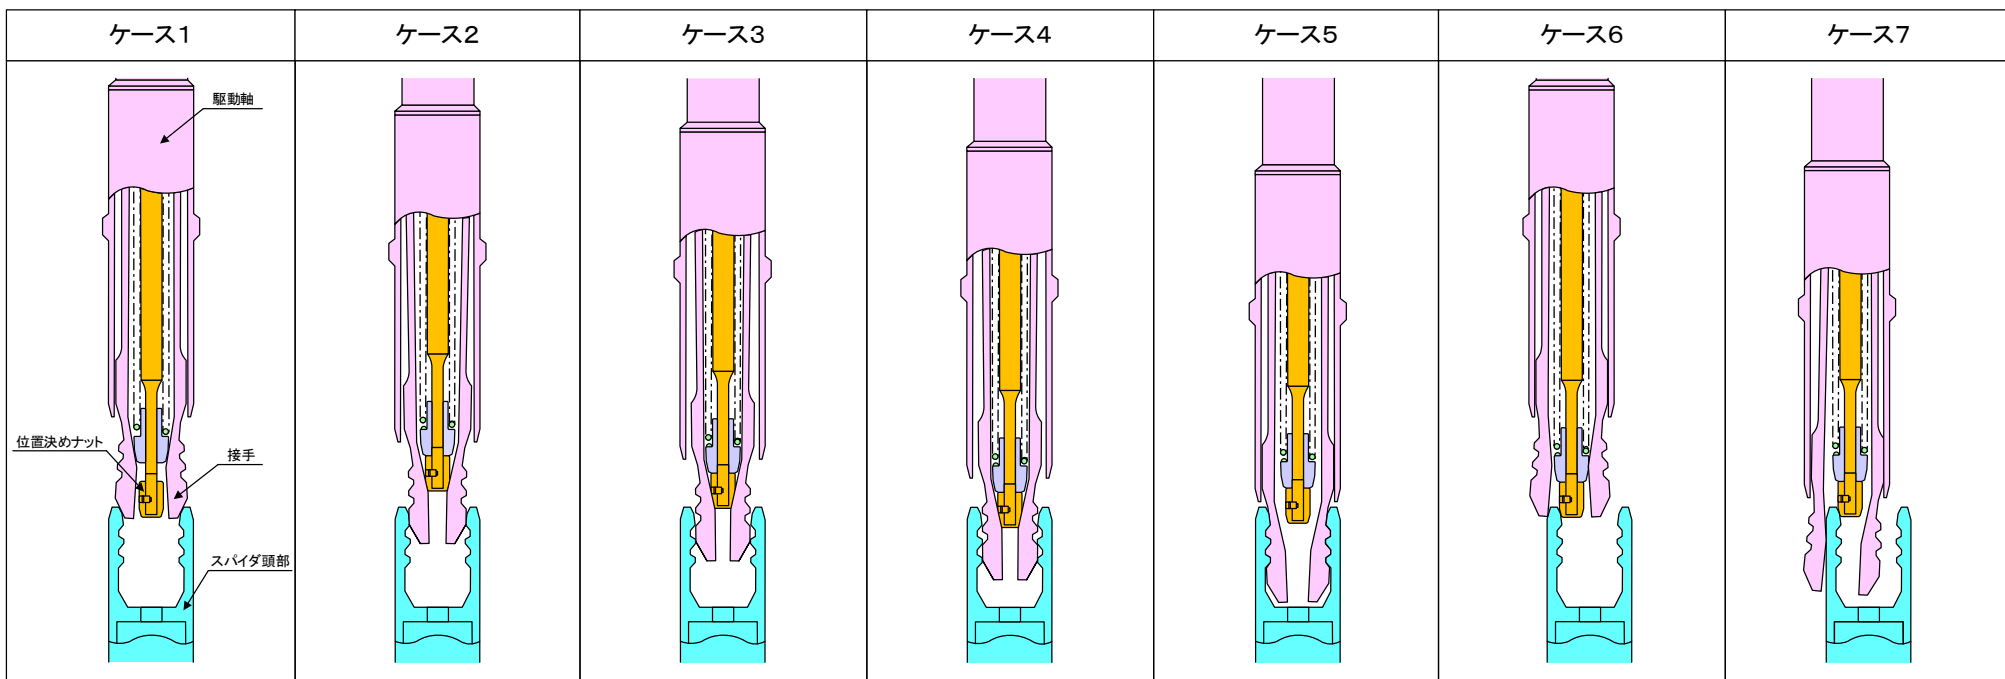
- 原因調査結果を踏まえ、制御棒クラスタの引き上がり時の制御棒クラスタと駆動軸の結合状態について、ケース検討を実施した。
- 制御棒クラスタと駆動軸の結合状況等の確認において、上部炉心構造物と制御棒クラスタが引き上がった後、制御棒クラスタと駆動軸の切り離し操作を行うことなく制御棒クラスタが切り離されており、不完全な結合状態であったと考えられることから、以下の7ケースの結合状態が起こり得るか否かについて検討を実施した。

➤ 幾何学的な整合、外観確認結果との整合および手順との整合の観点で検討した結果、ケース1から4については、すべての観点で整合し不完全結合状態が起こる可能性があると考えられる。

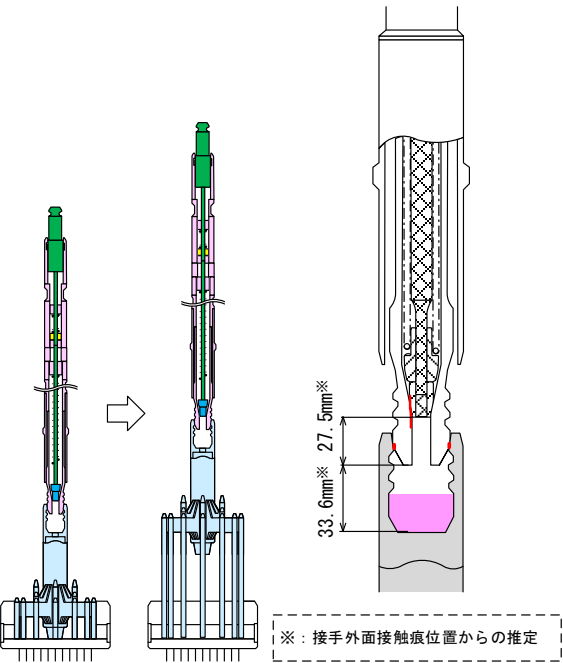
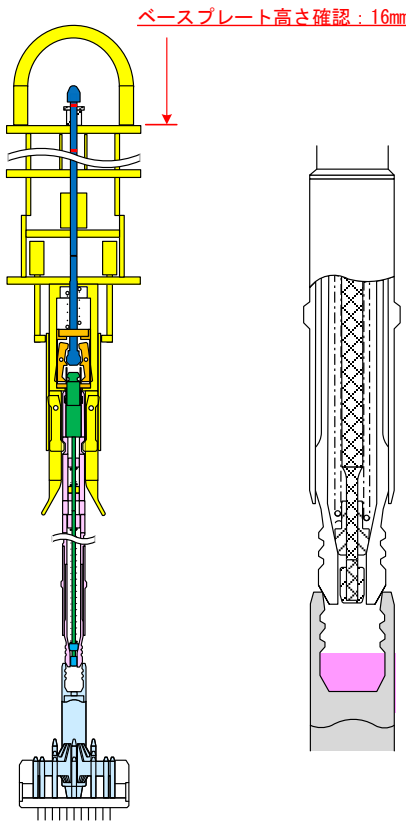
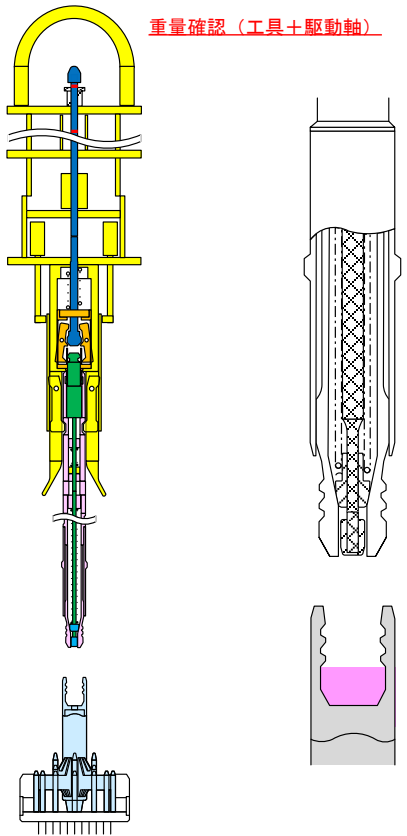
⑦ 事象発生 (制御棒クラスタ引き上がり)	⑧ 制御棒クラスタと駆動軸が不完全結合解除	⑨ 事象発生後の駆動軸吊り上げ (制御棒クラスタ引き上がりは再現せず)
<p>概要図</p>

<p>※: 接手外面接触痕位置からの推定</p>

<p>ベースプレート高さ確認: 16mm</p>

<p>重量確認 (工具+駆動軸)</p>
<p>観察事実</p>	<ul style="list-style-type: none"> <li>・上部炉心構造物吊り上げ時に制御棒クラスタも引き上がっていることを確認</li> </ul>	<ul style="list-style-type: none"> <li>・上部炉心構造物吊り込み時、目視確認可能な上部炉心板が原子炉容器フランジ面以下に下降するまでの間は、制御棒クラスタが引き上がっていることを確認</li> <li>・上部炉心構造物吊り込み後、駆動軸取り外し工具を吊り下ろした際のベースプレート高さは16mmであることを確認</li> </ul>	<ul style="list-style-type: none"> <li>・事象発生後、駆動軸取り外し工具で駆動軸を吊り上げ、重量が工具と駆動軸の合計重量となっていることを確認 (制御棒クラスタは引き上がらず)</li> </ul>
<p>推定メカニズム</p>	<ul style="list-style-type: none"> <li>・上部炉心構造物とともに駆動軸が引き上げられる際に、不完全結合している制御棒クラスタも引き上がり</li> </ul>	<ul style="list-style-type: none"> <li>・上部炉心構造物吊り込み時の振動や着底時の衝撃等により、制御棒クラスタと駆動軸の不完全結合が解除</li> <li>・駆動軸取り外し軸が正規の位置まで下降し、駆動軸がスパイダ頭部に着座</li> </ul>	<ul style="list-style-type: none"> <li>・正規の位置で駆動軸がスパイダ頭部に着座した状態から駆動軸を吊り上げたため、制御棒クラスタは引き上がらず</li> </ul>

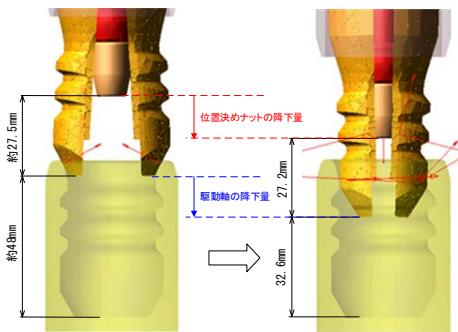
<p>位置決めナットの高さ</p> <p>時間[秒]</p> <p>駆動軸動作確認試験の再現解析結果（気中）</p> <ul style="list-style-type: none"> <li>上記解析で取得した抵抗力を用いて、駆動軸仮置き状態からスラッジが脱落した際の駆動軸の接手および位置決めナットの挙動（水中）を機構解析により模擬した結果、位置決めナットと接手の相対高さをほぼ維持したまま、不完全結合状態に至ることを確認できた。</li> </ul>

<p>① 駆動軸仮置き状態</p> <p>② 不完全結合状態</p> <p>駆動軸仮置き状態から不完全結合状態に至る動作の再現解析結果（水中）</p>
計測誤差	A	B																			
+2	50	3.6																			
+1	49	3.4																			
0	48	3.0																			
-1	47	2.5																			
-2	46	2.0

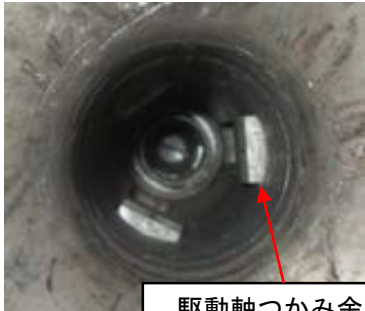
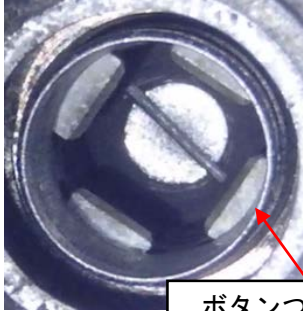
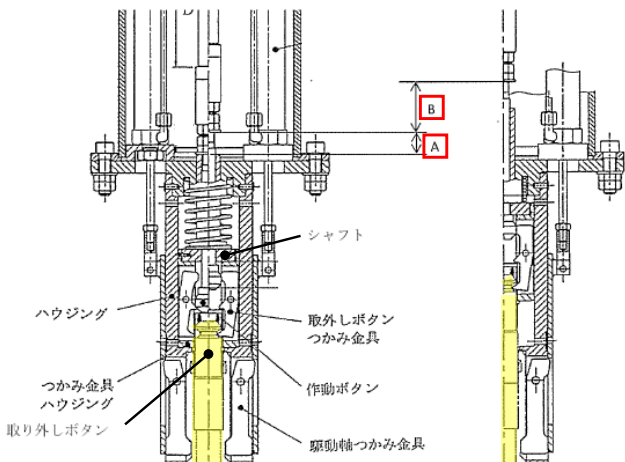
➤ 下表のとおり、駆動軸取り外し工具の調査結果に問題はなく、当該工具を使用した駆動軸の動作確認等でも問題は確認されていない。

<p>ボタンつかみ金具</p>	<p>工具と駆動軸の取り合いに問題なし</p>																					
<p>動作確認</p>

<table border="1" data-bbox="1036 842 1605 1035"> <thead> <tr> <th>ストローク</th> <th>計測値 (mm)</th> <th>判定</th> </tr> </thead> <tbody> <tr> <td>取り外しボタンの把持 (A)</td> <td>28.5</td> <td>○</td> </tr> <tr> <td>取り外しボタン 上昇ストローク (B)</td> <td>48.0</td> <td>○</td> </tr> </tbody> </table> <table border="1" data-bbox="1036 1071 1605 1349"> <thead> <tr> <th>引き上げ荷重</th> <th>計測値 (kg)</th> <th>判定</th> </tr> </thead> <tbody> <tr> <td>空気圧 0.588MPa (6.0kgf/cm<sup>2</sup>)</td> <td>340</td> <td>○</td> </tr> <tr> <td>空気圧 0.637MPa (6.5kgf/cm<sup>2</sup>)</td> <td>364</td> <td>○</td> </tr> <tr> <td>空気圧 0.686MPa (7.0kgf/cm<sup>2</sup>)</td> <td>400</td> <td>○</td> </tr> </tbody> </table>		ストローク	計測値 (mm)	判定	取り外しボタンの把持 (A)	28.5	○	取り外しボタン 上昇ストローク (B)	48.0	○	引き上げ荷重	計測値 (kg)	判定	空気圧 0.588MPa (6.0kgf/cm <sup>2</sup> )	340	○	空気圧 0.637MPa (6.5kgf/cm <sup>2</sup> )	364	○	空気圧 0.686MPa (7.0kgf/cm <sup>2</sup> )	400	○	<p>工具による駆動軸取り外し軸の引き上げ／押し下げ動作に問題なし</p>

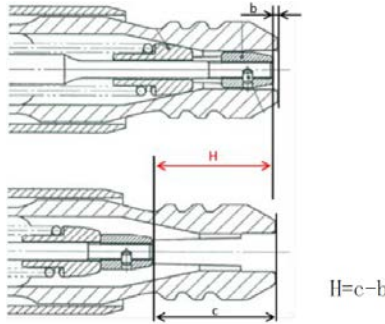
駆動軸取り外し軸動作点検

<ul style="list-style-type: none"> <li>・駆動軸取り外し軸の押し下げ位置でのM-4接手寸法に問題なし</li> <li>・比較対象駆動軸との有意な差なし</li> </ul>																
	<table border="1"> <thead> <tr> <th>項目</th> <th>計測値(mm)</th> <th>判定</th> </tr> </thead> <tbody> <tr> <td>a</td> <td>39.6</td> <td>○</td> </tr> <tr> <td>b</td> <td>1.3</td> <td>○</td> </tr> </tbody> </table>	項目		計測値(mm)	判定	a	39.6	○	b	1.3	○	<table border="1"> <thead> <tr> <th>項目</th> <th>計測値(mm)</th> <th>判定</th> </tr> </thead> <tbody> <tr> <td>a</td> <td>38.9 (M-12) 39.0 (J-7)</td> <td>○</td> </tr> <tr> <td>b</td> <td>1.3 (M-12) 1.2 (J-7)</td> <td>○</td> </tr> </tbody> </table>	項目	計測値(mm)	判定	a	38.9 (M-12) 39.0 (J-7)	○	b
項目	計測値(mm)	判定																	
a	39.6	○																	
b	1.3	○																	
項目	計測値(mm)	判定																	
a	38.9 (M-12) 39.0 (J-7)	○																	
b	1.3 (M-12) 1.2 (J-7)	○

<ul style="list-style-type: none"> <li>・M-4位置決めナットのストロークに問題なし</li> <li>・比較対象駆動軸との有意な差なし</li> </ul>																
	<table border="1"> <thead> <tr> <th>項目</th> <th>計測値(mm)</th> <th>判定</th> </tr> </thead> <tbody> <tr> <td>H</td> <td>45.8</td> <td>○</td> </tr> </tbody> </table>	項目		計測値(mm)	判定	H	45.8	○	<table border="1"> <thead> <tr> <th>項目</th> <th>計測値(mm)</th> <th>判定</th> </tr> </thead> <tbody> <tr> <td>H</td> <td>45.4 (M-12) 45.7 (J-7)</td> <td>○</td> </tr> </tbody> </table>	項目	計測値(mm)	判定	H	45.4 (M-12) 45.7 (J-7)	○				
項目	計測値(mm)	判定																	
H	45.8	○																	
項目	計測値(mm)	判定																	
H	45.4 (M-12) 45.7 (J-7)	○
